固化セル内の漏えいについての概要図(1)

固化セル内漏えい液等の調査結果

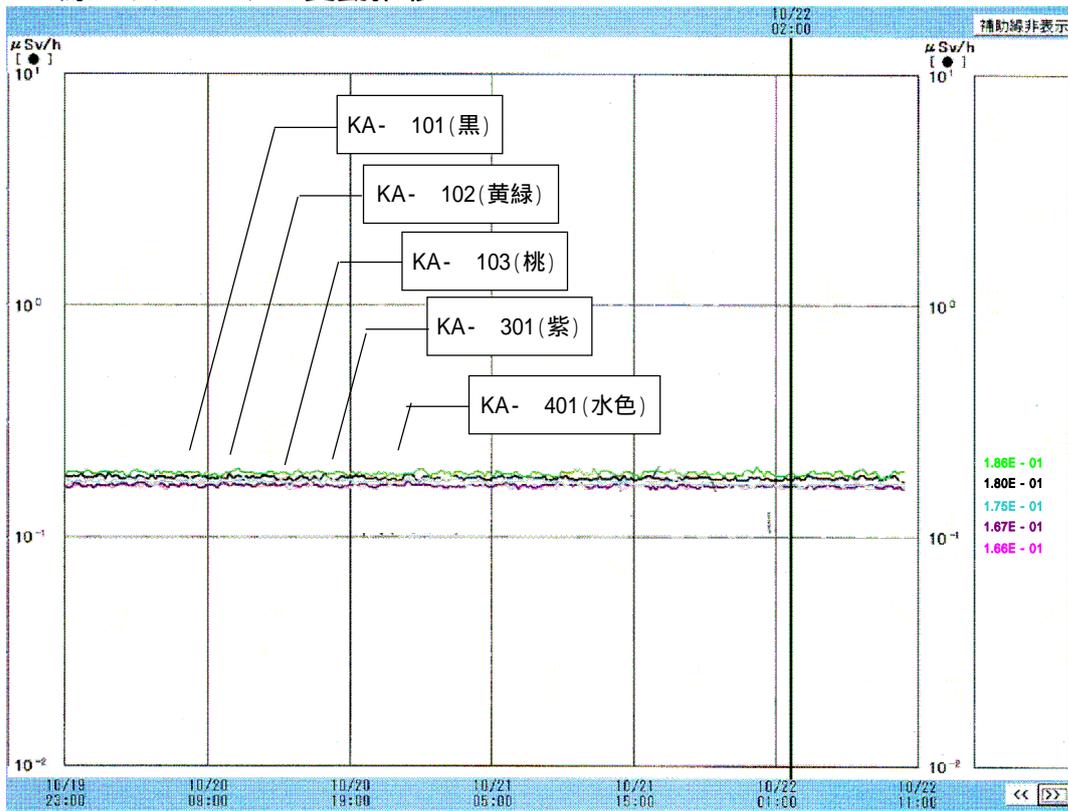
・ 線エリアモニタの変動推移

モニタの指示値は、通常の変動範囲内であり本事象に伴う異常はなかった。

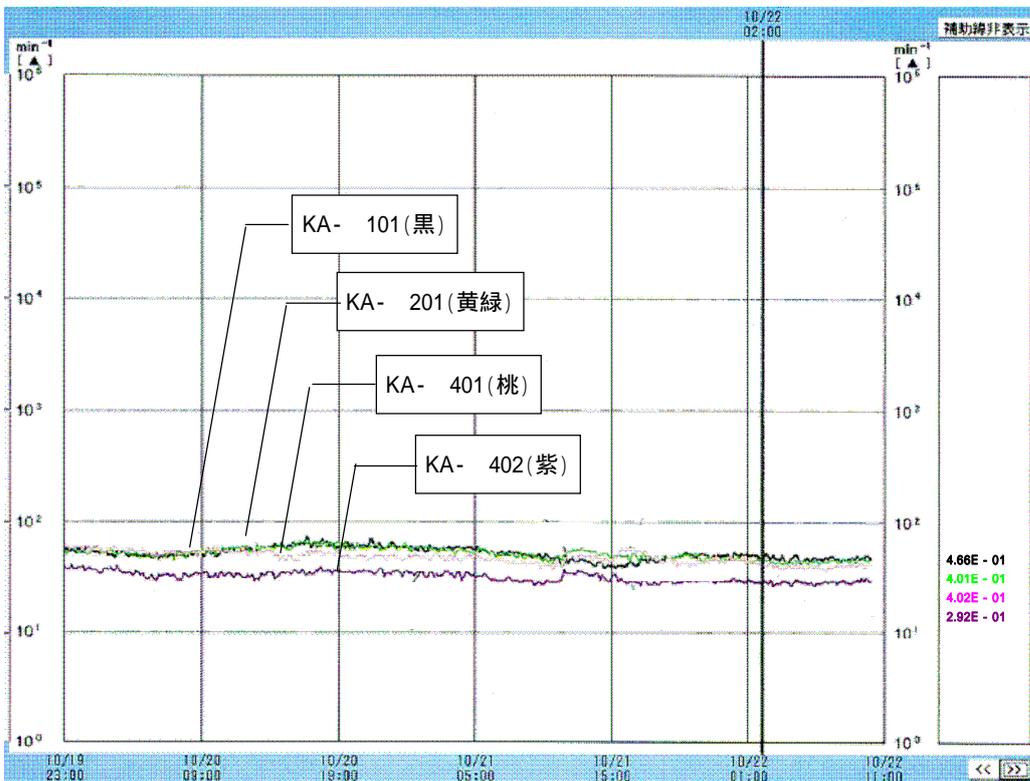
・ 線ダストモニタの変動推移

モニタの指示値は、通常の変動範囲内であり本事象に伴う異常はなかった。

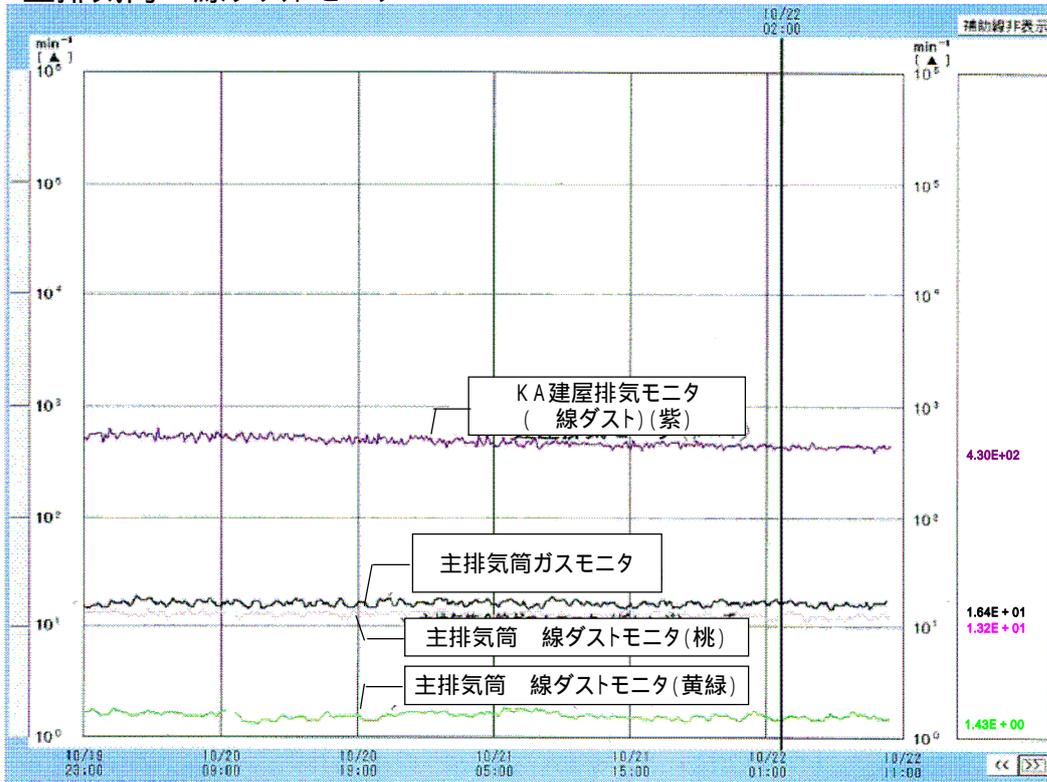
主排気筒モニタの変動推移

モニタの指示値は、通常の変動範囲内であり本事象に伴う異常はなかった。

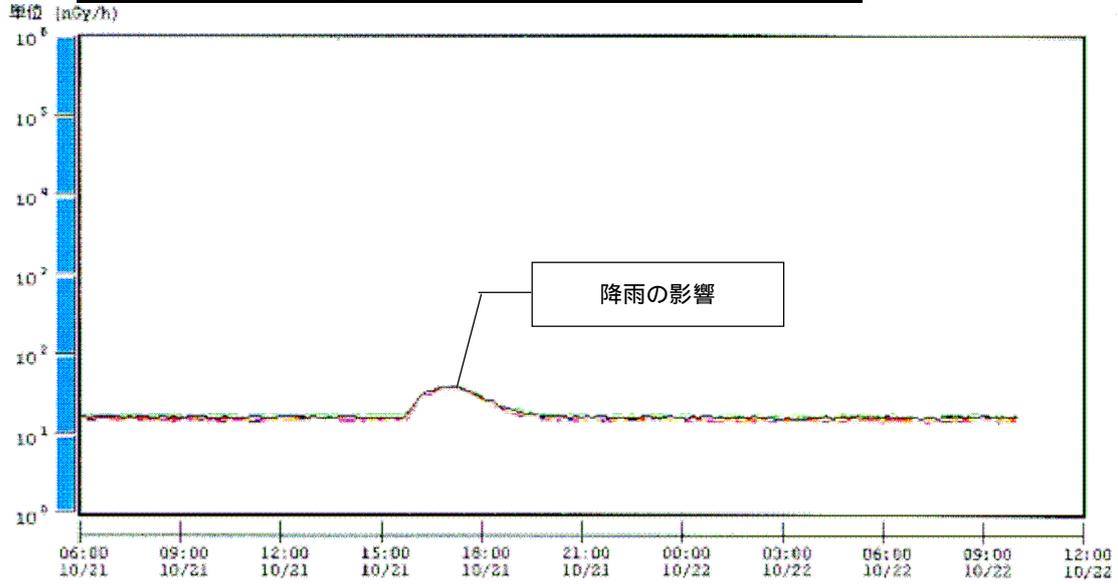
[周辺環境の放射線状況]
 モニタリングポストの変動推移 (1 / 2)
 ・線量当量率 (線)

モニタの指示値は、通常の変動範囲内であり本事象に伴う異常はなかった。

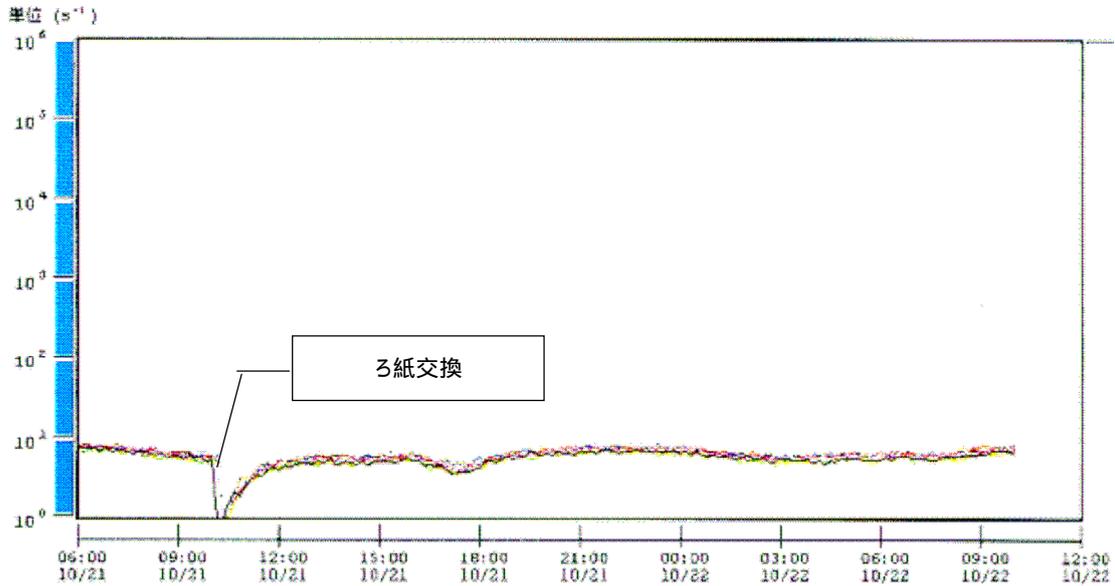
・ 線ダスト

モニタの指示値は、通常の変動範囲内であり本事象に伴う異常はなかった。

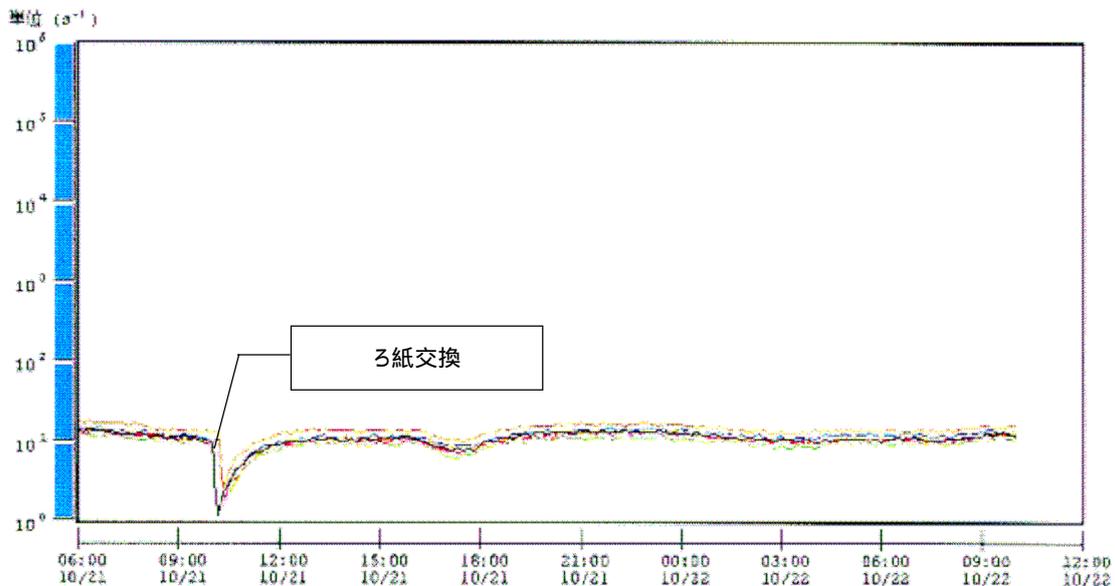
・ 線ダスト

モニタの指示値は、通常の変動範囲内であり本事象に伴う異常はなかった。

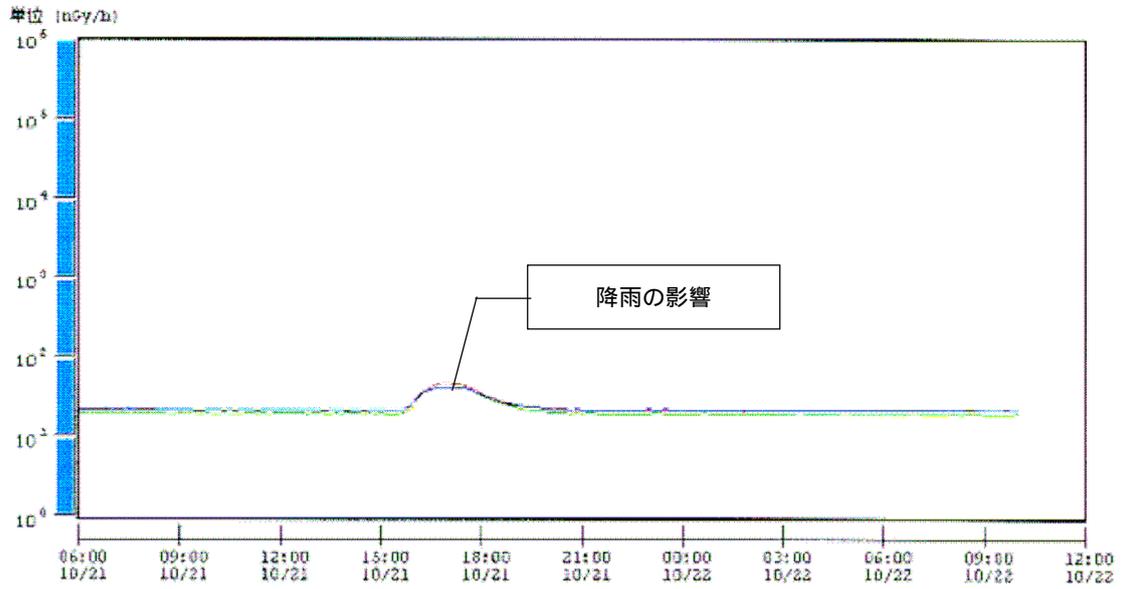
モニタリングステーションの変動推移
線量当量率 (線)

モニタの指示値は、通常の変動範囲内であり本事象に伴う異常はなかった。

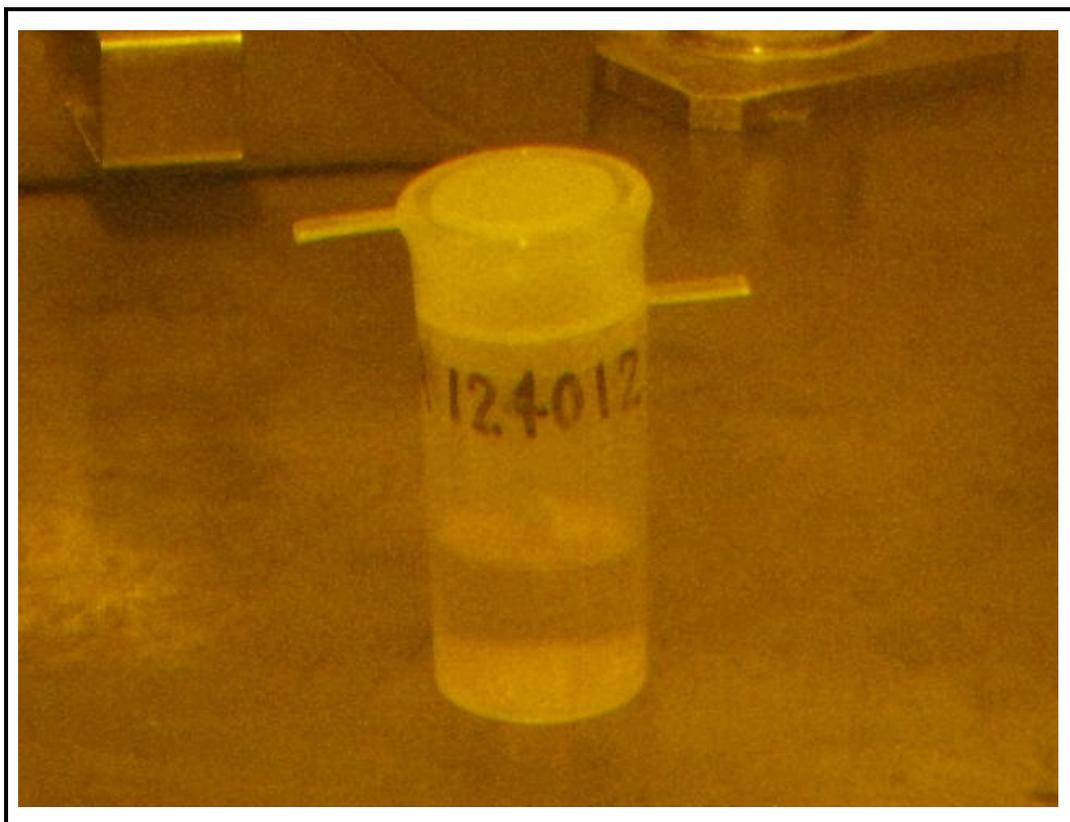
トレイ漏えい液サンプリング（希釈）液（2009年10月23日）

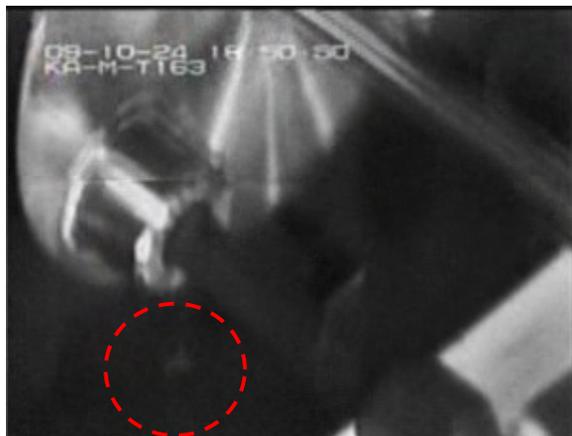
液体の滴下

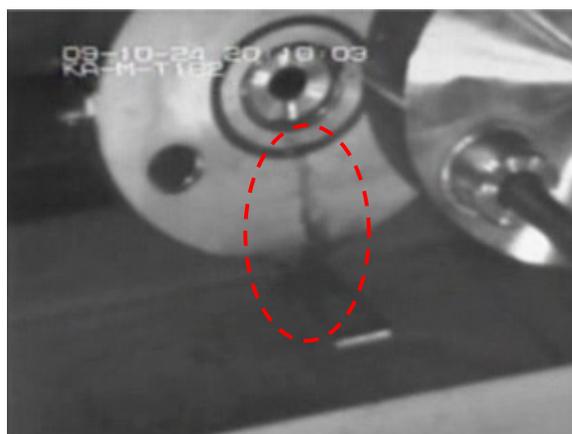
金属ガスケットの汚れ

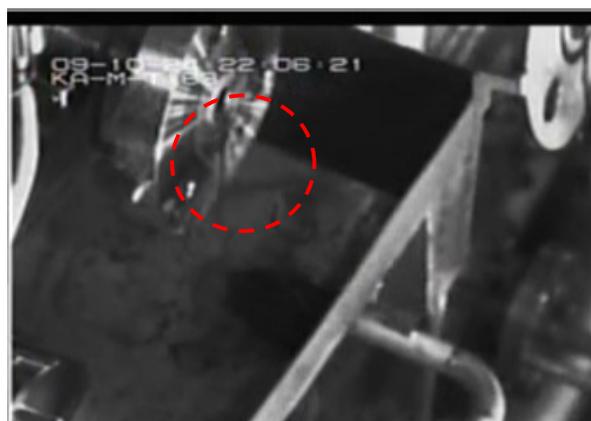
フランジの汚れ

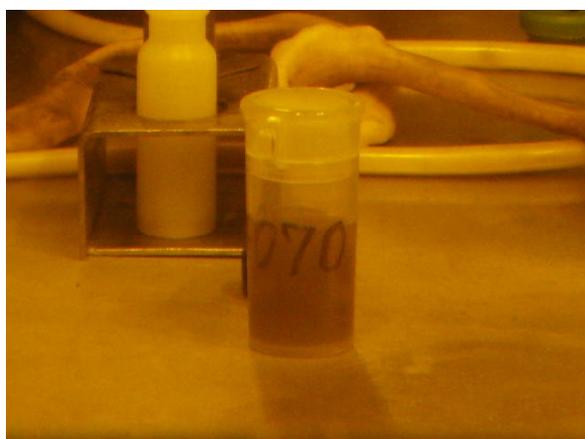
回収液

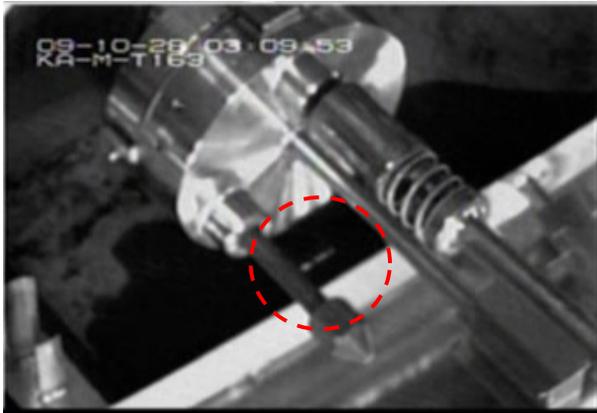
液体の滴下

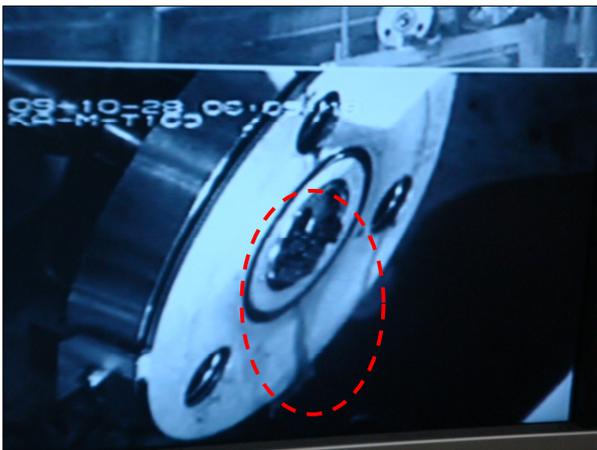
金属ガスケットの汚れ

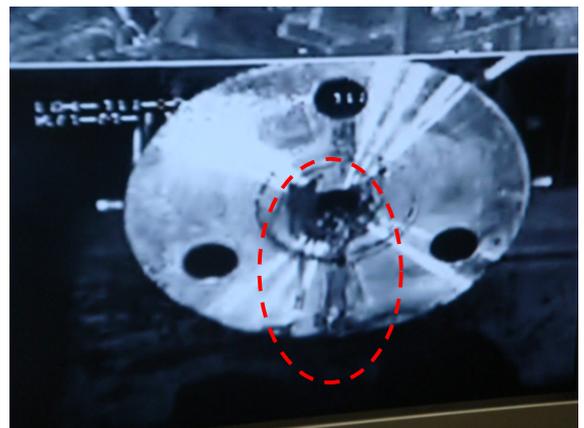
フランジの汚れ

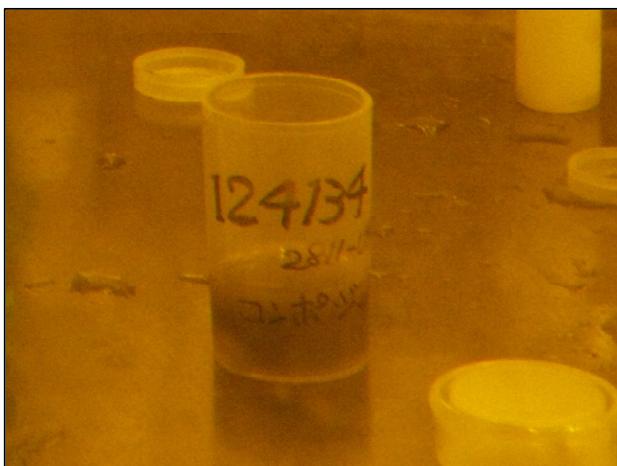
回収液
