再処理施設高レベル廃液ガラス固化建屋
ガラス溶融炉（A系列）の一部損傷について
（経過報告 その2）

平成22年2月24日

日本原燃株式会社

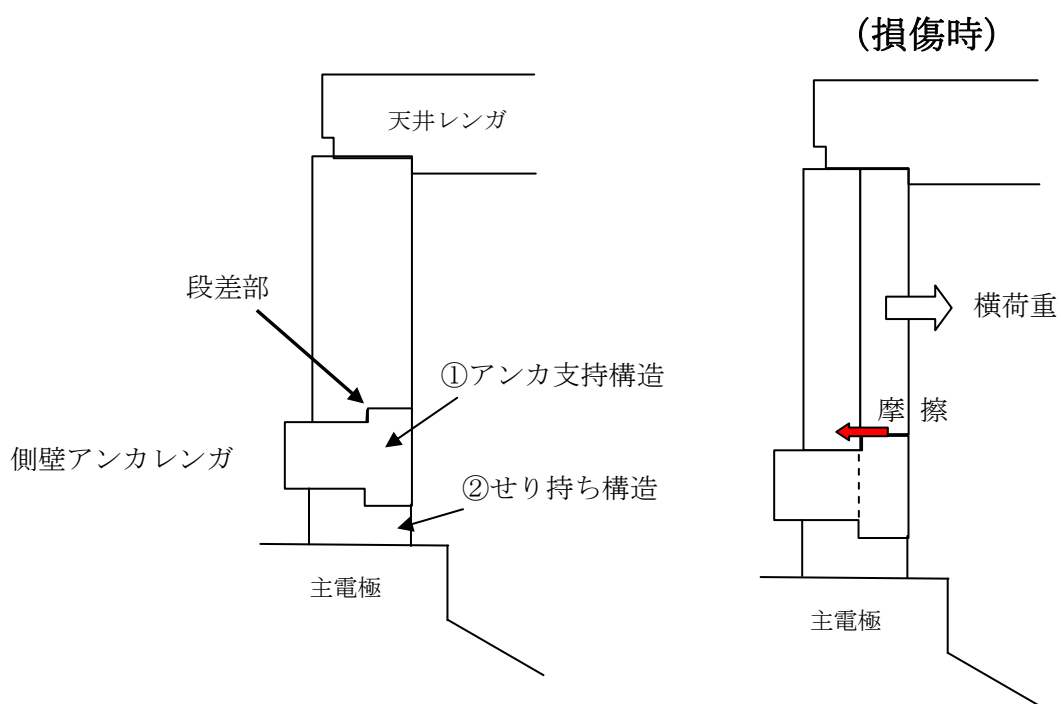
図6 側壁レンガの支持構造

また、間接加熱装置が温度低下したときに側壁レンガに応力集中があるのは図6の段差部であり、ここで損傷が発生する可能性があるが、当該レンガはその上部で天井レンガの段差で支持されており、レンガ接触面には摩擦力が働くことから、横荷重が作用しても内部に脱落するとは考えにくい。

また、アンカレンガ部についても、万一損傷が生じたとしても同様に摩擦抵抗により滑り落ちることはないと考えられる。

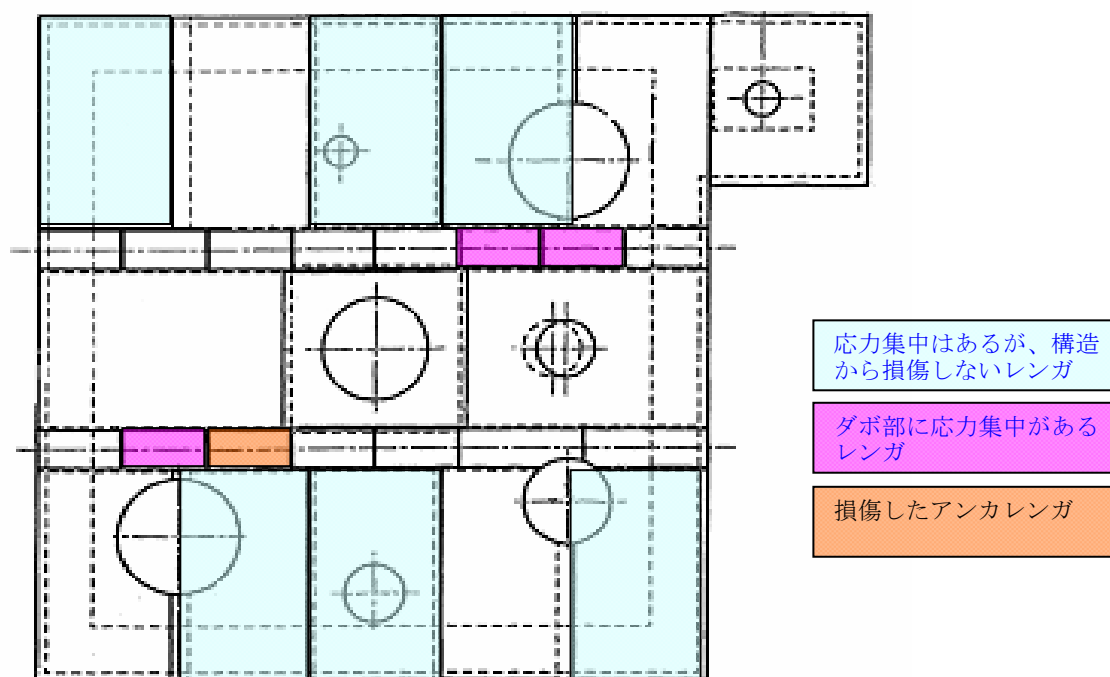
図 1 2 熱応力解析の結果から応力集中が確認されたレンガ

上記の構造を考慮すると、熱応力解析の結果応力集中が確認されたレンガについて、仮に亀裂が進展したとしてもその全てが損傷するわけではない。熱応力解析の結果、損傷アンカレンガに見られたような応力集中（図 1 1）が確認されたレンガ（図 1 2）のうち、上記の構造を考慮すると、今後の運転において万一損傷の可能性のある天井レンガは、一部のアンカレンガに限られる。

以上から、今後の天井レンガの損傷については限定的であり、安全に影響を与えるものではない。
