再処理事業所 構内配置図

かくはん棒の状態観察結果

ガラス溶融炉内の観察結果

異物除去作業サンプルの分析結果について

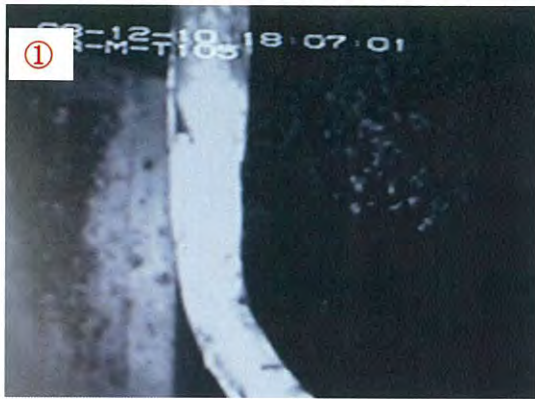
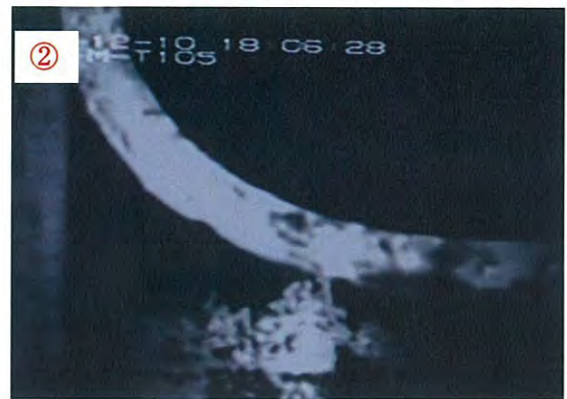
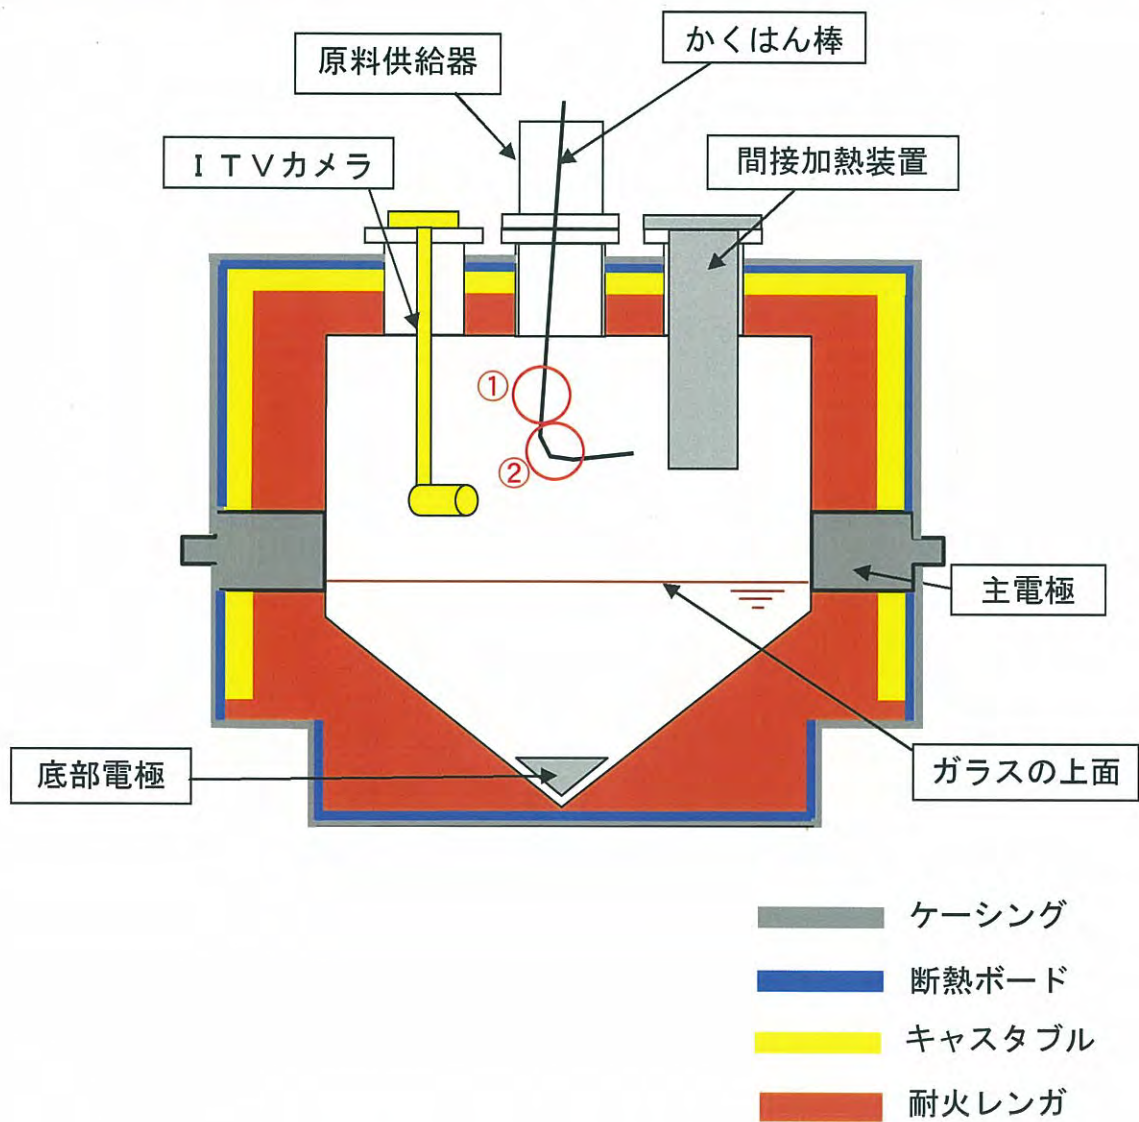
ガラス溶融炉内にカメラを挿入し、かくはん棒の状態を観察したところ、かくはん棒が曲がっていることを確認した。

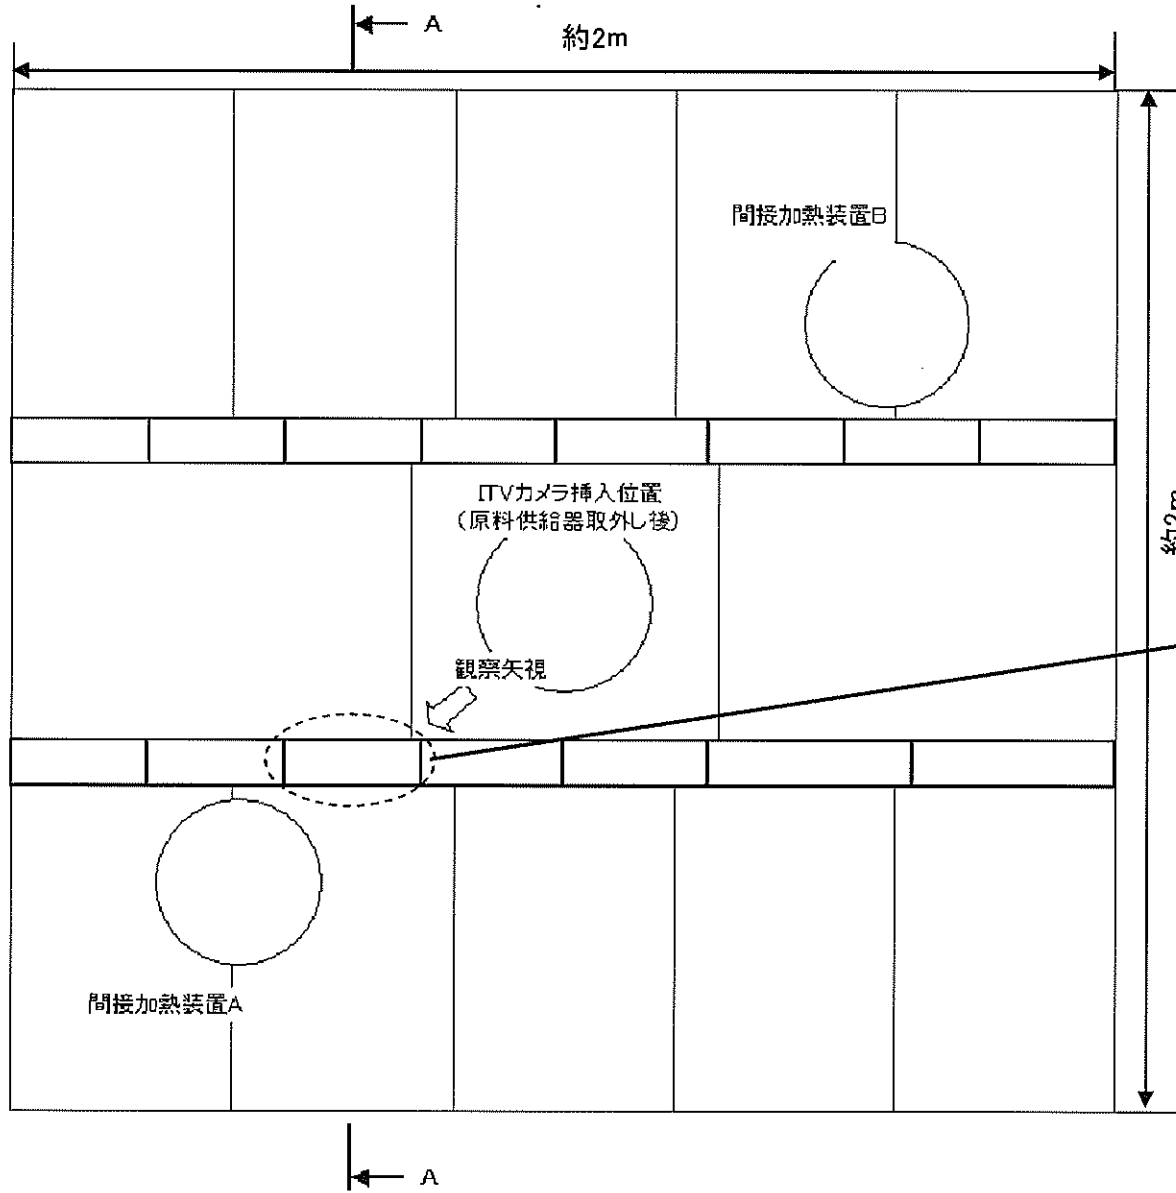
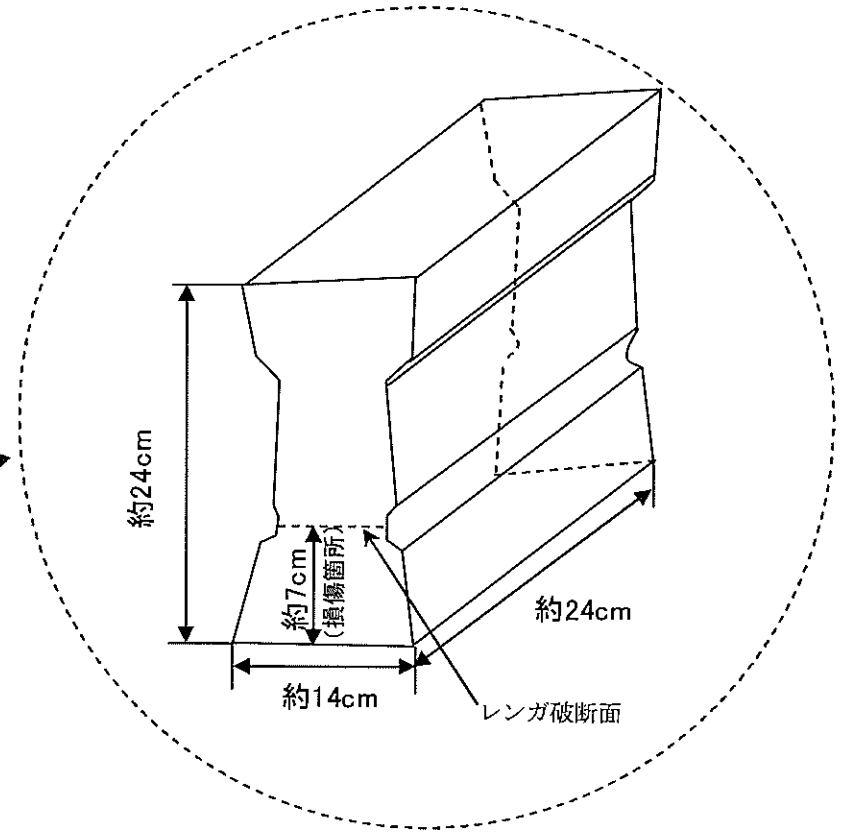
ガラス溶融炉内の観察結果
(天井耐火レンガの平面図)

〔ガラス溶融炉内にカメラを挿入し、炉内の詳細観察を実施したところ、ガラス溶融炉上部の耐火レンガの一部が損傷していることを確認した。〕

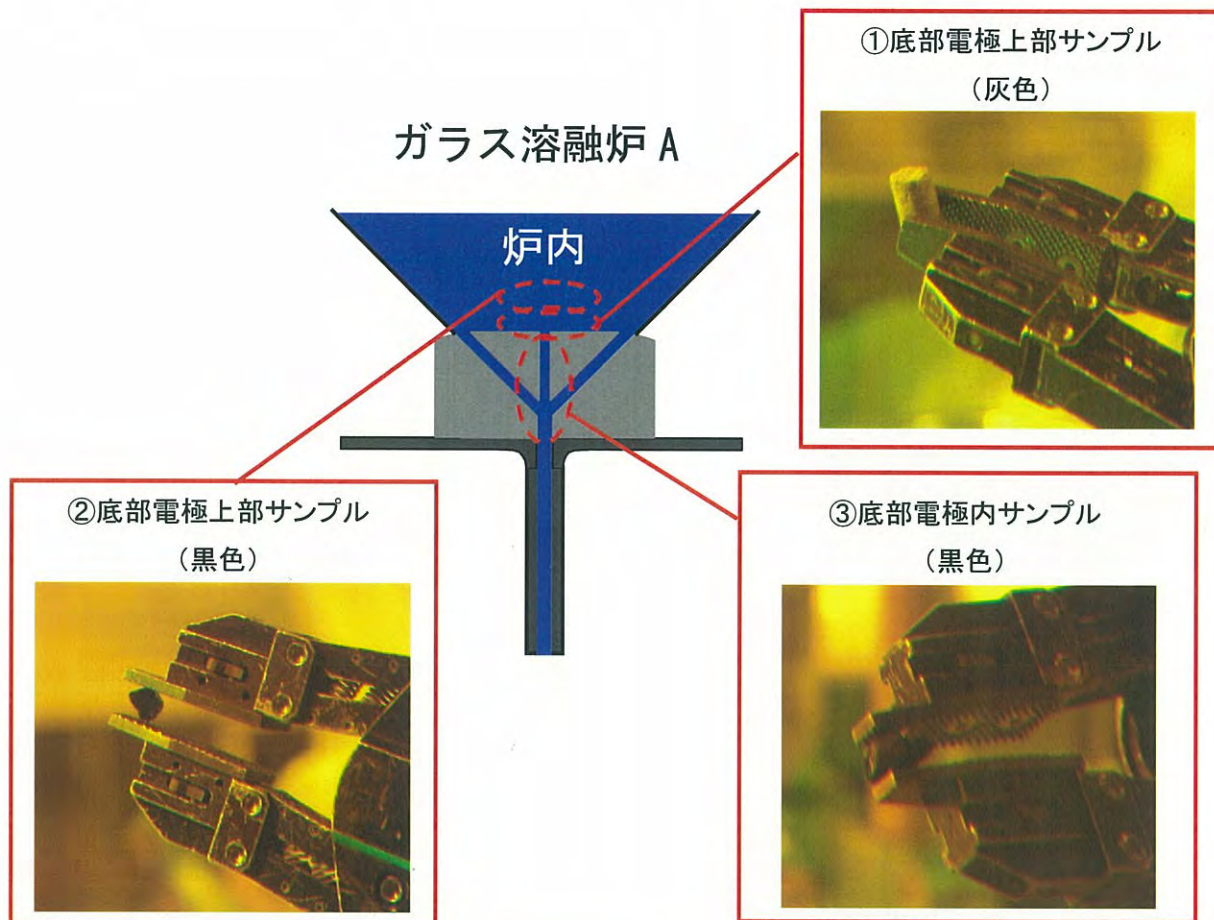
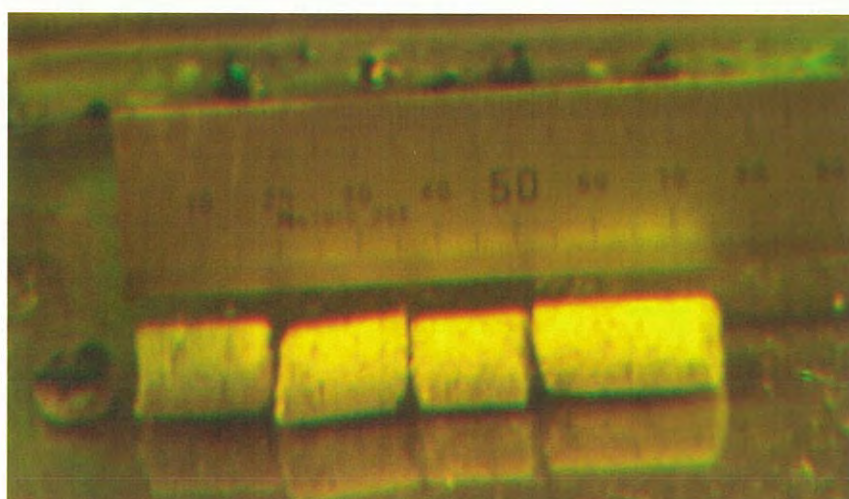
①底部電極上部で採取された灰色サンプル

①のサンプル分析結果を表－1に示す。①のサンプルの組成は、耐火レンガ（気相部）の構成成分のみが検出されていること、 Al_2O_3 の組成を1とした場合に他の酸化物組成の比率が耐火レンガ（気相部）の比率とほぼ一致していることが分かった。また、耐火レンガ（接液部）に特徴的なCrが検出されていないことから、①のサンプルは耐火レンガ（気相部）であると考えられる。

分析結果から、①底部電極上部サンプル（灰色）は耐火レンガ（気相部）であると考えられたため、熔融炉天井部で欠損した耐火レンガ（気相部）が底部電極上部に落下し、底部電極の中央穴を閉塞していることが確認できた。また、③底部電極内サンプル（黒色）が炉内保有ガラスであると考えられたことから、底部電極内はレンガ片などによる閉塞はなかったと考えられる。

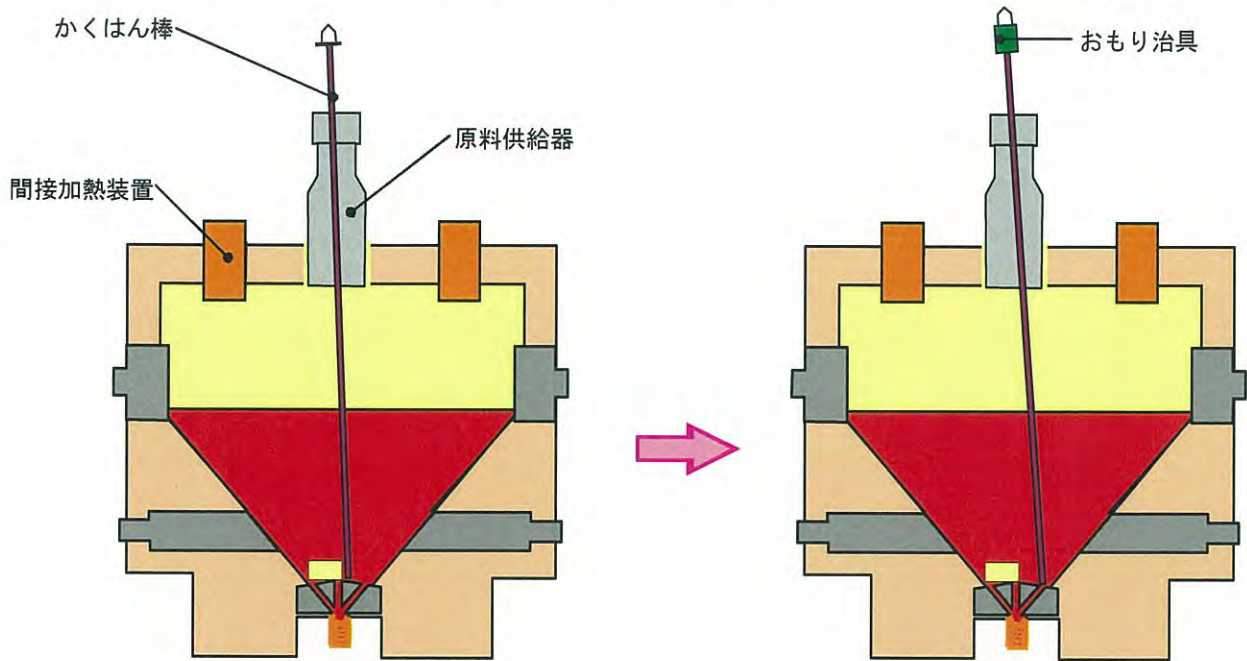
①かくはん棒(直棒)の挿入

かくはん棒(直棒)を底部電極中央穴に挿入しようとしたが、挿入できなかった。

貫通力を増加させるために、かくはん棒上部におもり治具を設置して挿入操作を行った。直棒上部のマーキング位置の状態から先端が底部電極中央穴に入った位置まで降下したものと推定した。しかし、実際はかくはん棒が斜めに設置された(鉛直に設置されなかった)状態になっていた。

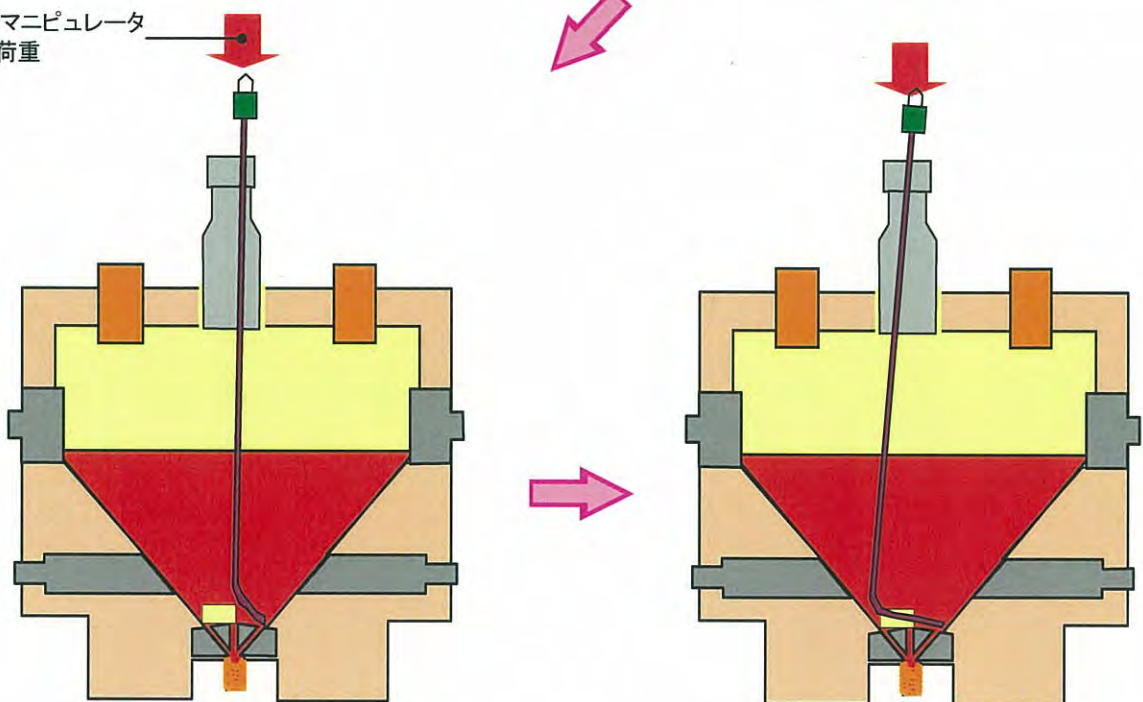
③パワーマニピュレータによる加重

おもり治具を上下させてもそれ以上かくはん棒を挿入することができなかったため、おもり治具の上からパワーマニピュレータで荷重をかけた。このときかくはん棒が鉛直に設置されていなかったため、偏心荷重がかくはん棒にかかり変形し始めた。

さらにパワーマニピュレータで荷重をかけてかくはん棒を押し込んだことにより、最終的にかくはん棒がL字形に変形した。A044の流下後、かくはん棒の引き抜き作業に移行したが、かくはん棒の引き抜き動作がしづらい状況が確認された。

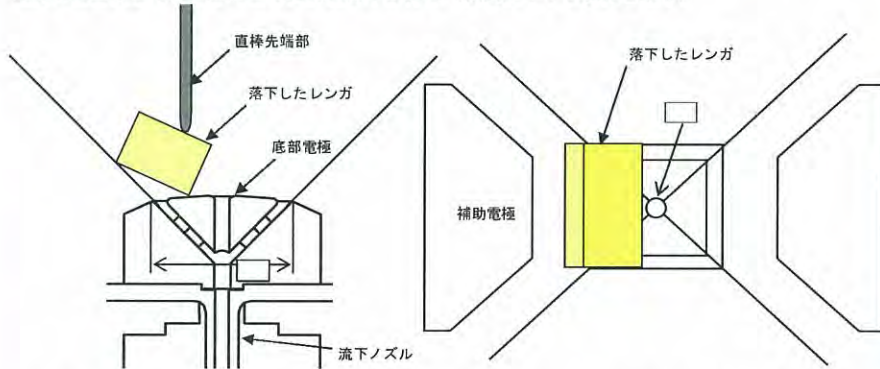
A042バッチ (2)

※レンガの配置は必ずしも上記の状態とは限らないが、直棒の先端がレンガの上面に載ったために底部電極上面まで直棒先端が達しなかったと推定される。

1度流下ノズルまで貫通することができた

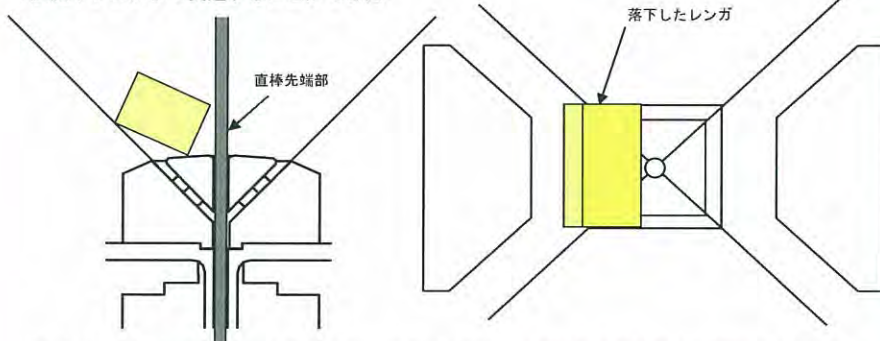
A042バッチ (3)

※レンガの配置は必ずしも上記の状態とは限らないが、直棒を底部電極中央穴に挿入できたことから、中央穴は塞がれていなかったと推定される。

直棒による底部電極中央穴周りの清掃操作を実施したあと、直棒を中央穴に挿入できなくなった (次頁に I T V 映像を示す)

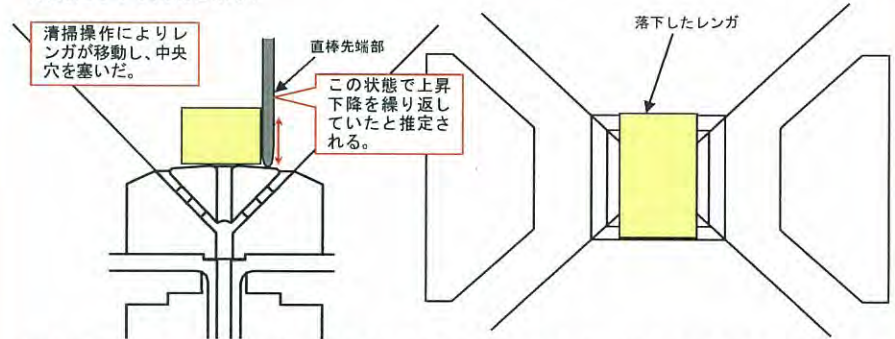
※底部電極中央穴周りの清掃により落下した天井レンガが移動し、底部電極中央穴を塞いだと推定される。また、その後直棒が中央穴に挿入できなかった際、直棒先端は底部電極上面まで下降していると推定されることから、レンガを避けた状態で、底部電極上面で上昇、下降を繰り返していたものと推定される。(上昇の際、レンガの高さ以上に上昇していなかったと推定される)

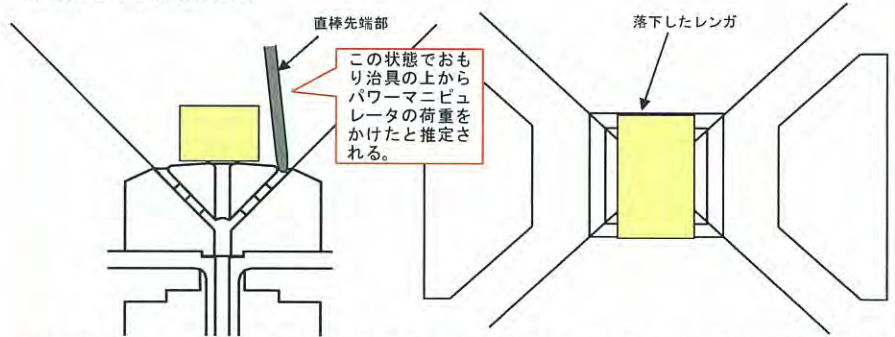
底部電極上面より約 10mm 下と推定される位置まで直棒を下降できた。

※底部電極上面より約 10mm 下と推定される位置まで下降できたことから、直棒先端部が底部電極スリット部へ達していたと推定される。(このときの直棒傾き角度は 0.2 度程度であり、炉上部の棒の傾きでは判断不能) この状態で、おもり治具の上からパワーマニピュレータの荷重をかけたと推定される。

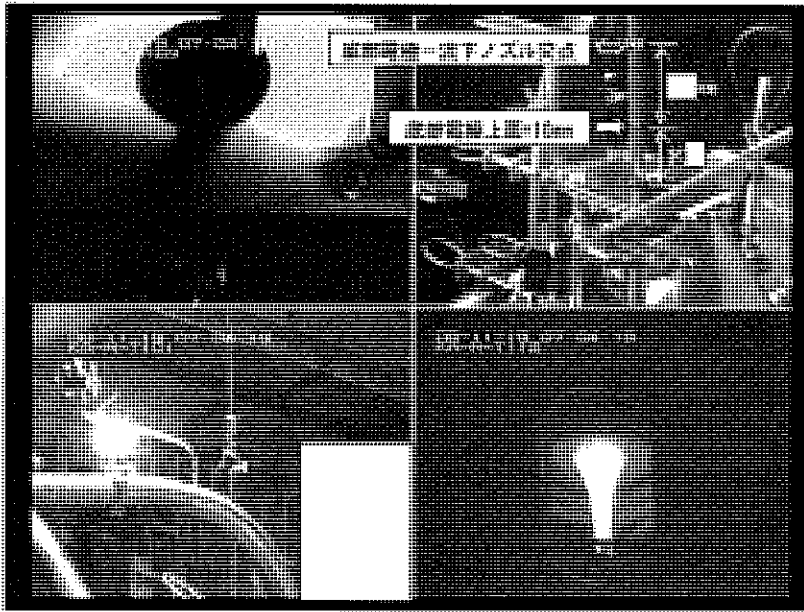
A042 : 底部電極上面+100mmで停止した状態

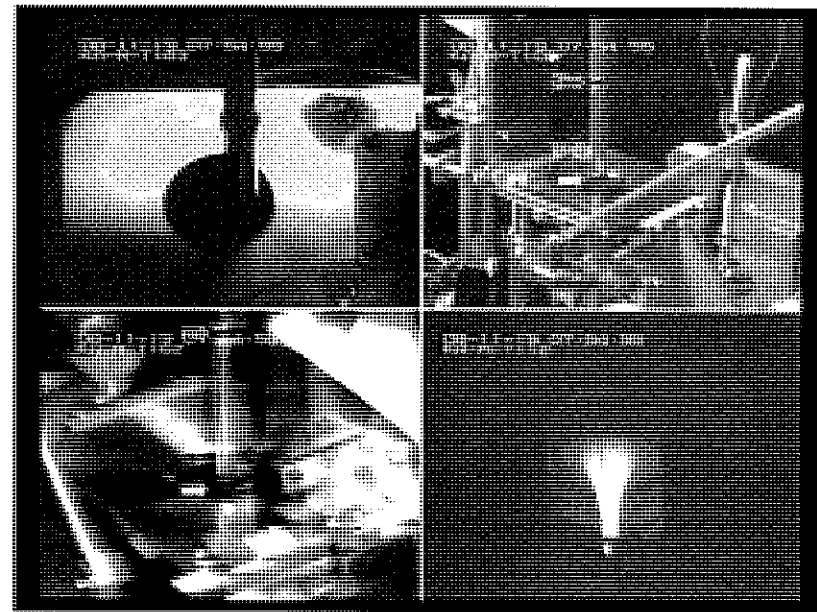
A042 : 1度挿入できた後底部電極上面以下に挿入できなくなった状態

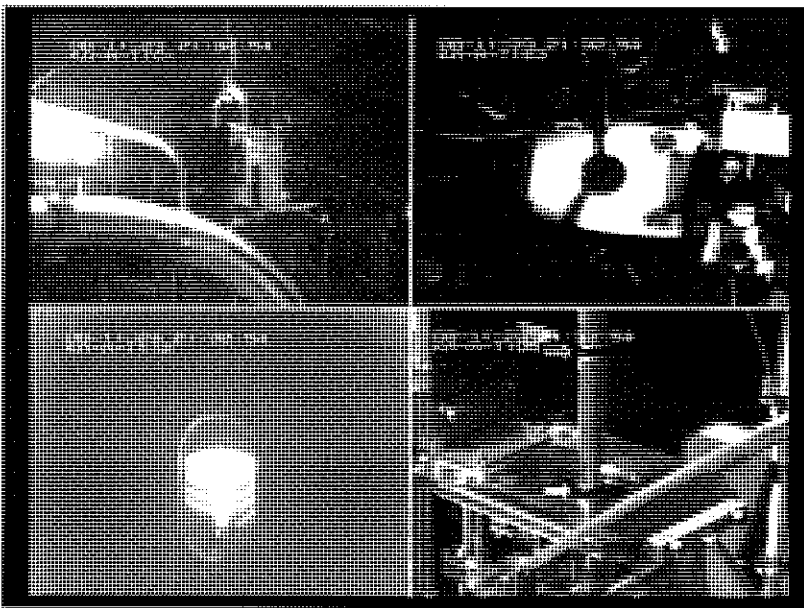
A044 : 底部電極上面以下に挿入できない状態

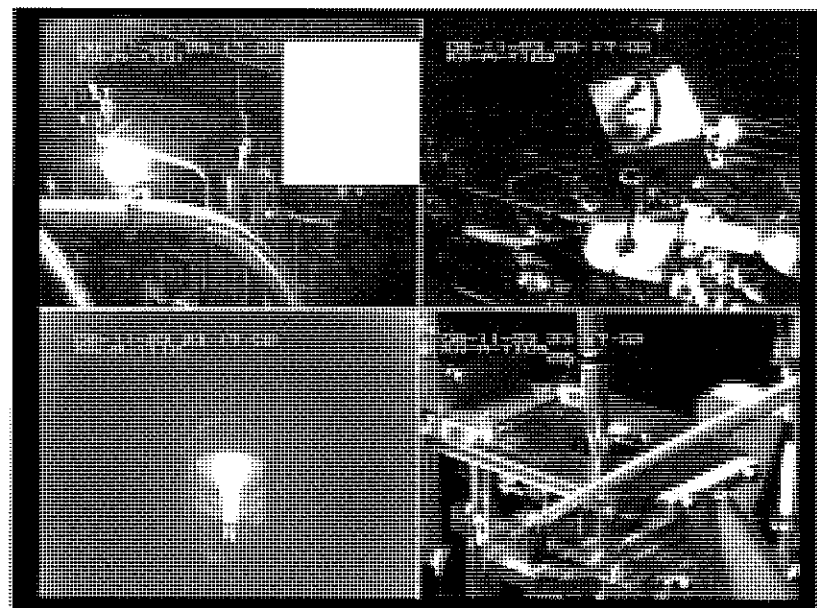
A044 : 底部電極上面より10mm下まで挿入できた状態
