かくはん棒が曲がっていたことに対する要因分析

かくはん棒（直棒）の座屈に対する健全性（事前評価）

かくはん棒（直棒） 2号機の観察結果

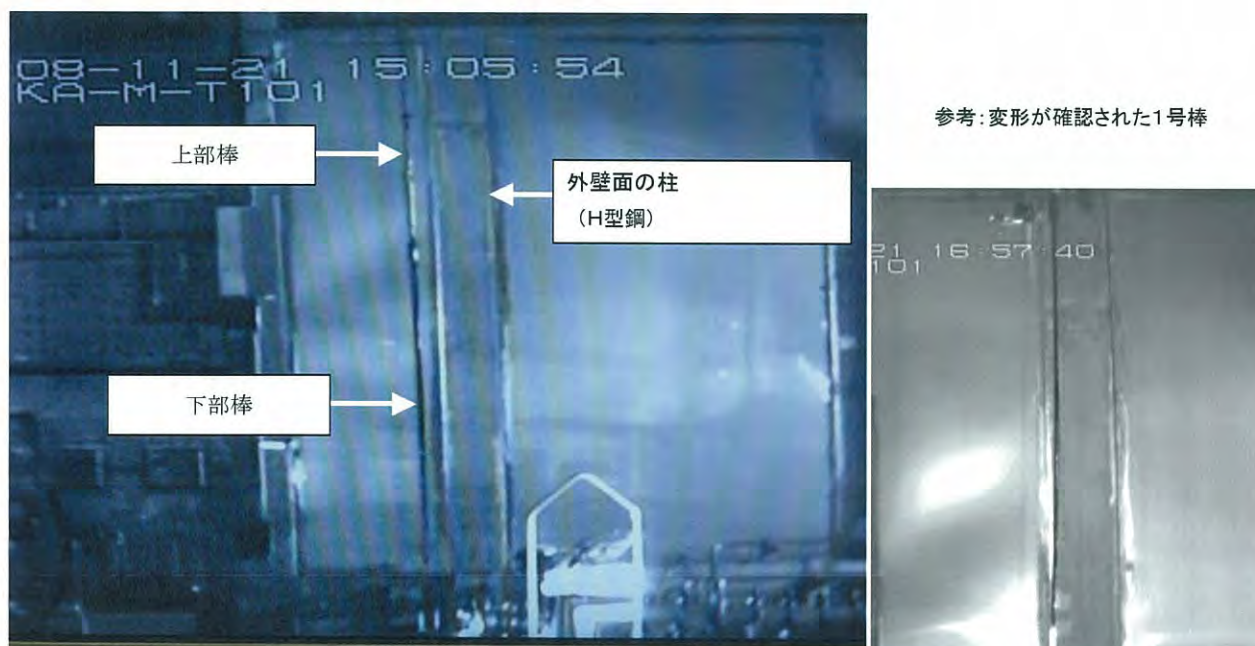
棒の向きを 90° 変えて観察した結果では、棒は全長に渡り、ほぼ基準線である H 型鋼のエッジ部に沿っていることが確認された。

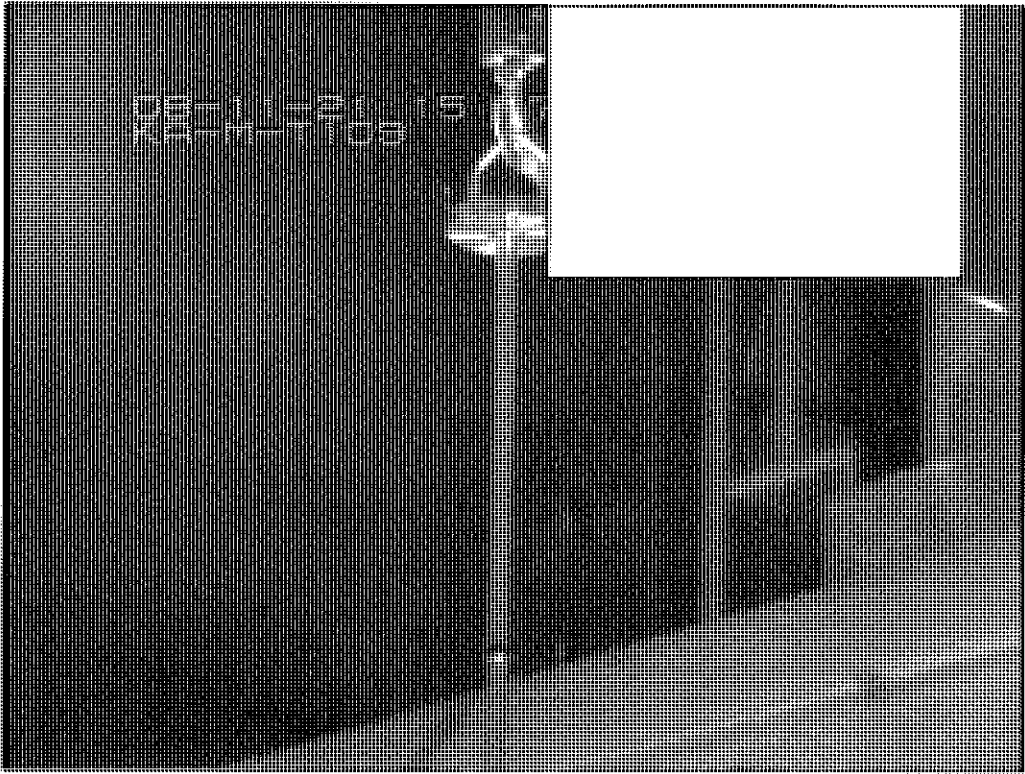
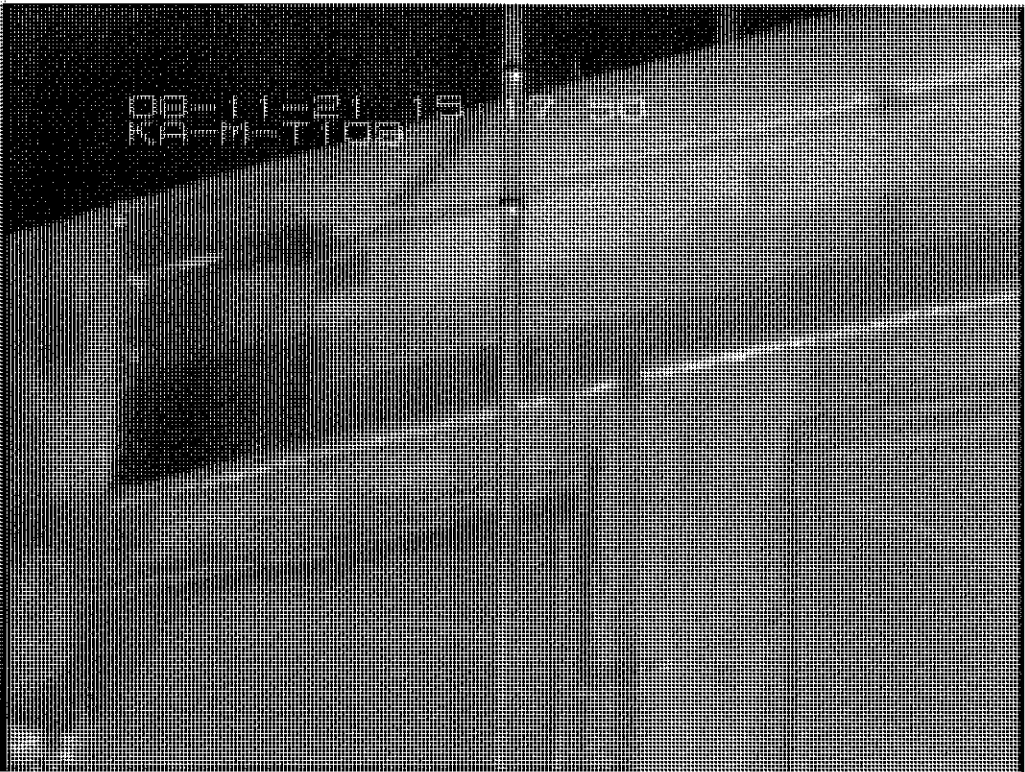
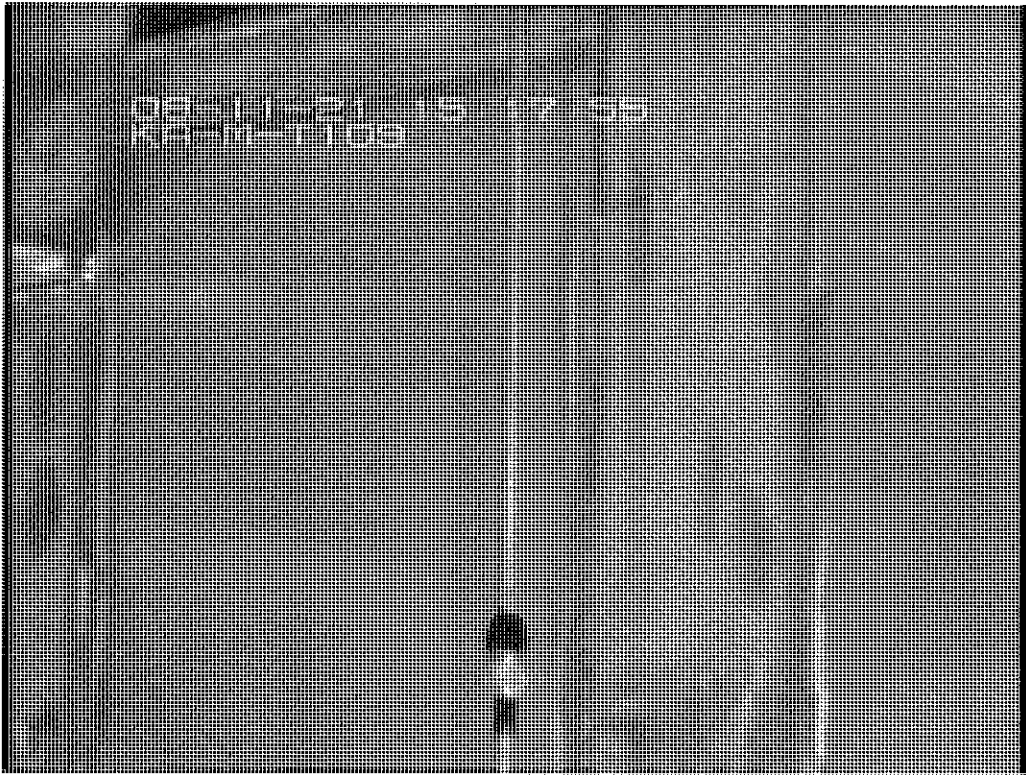
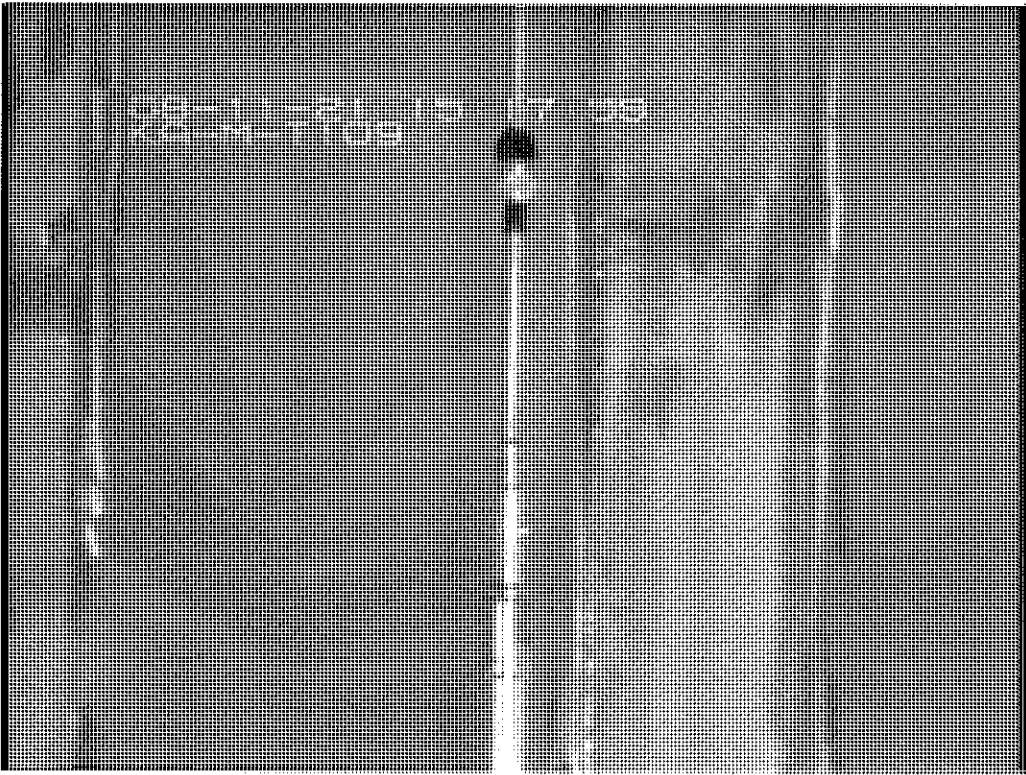
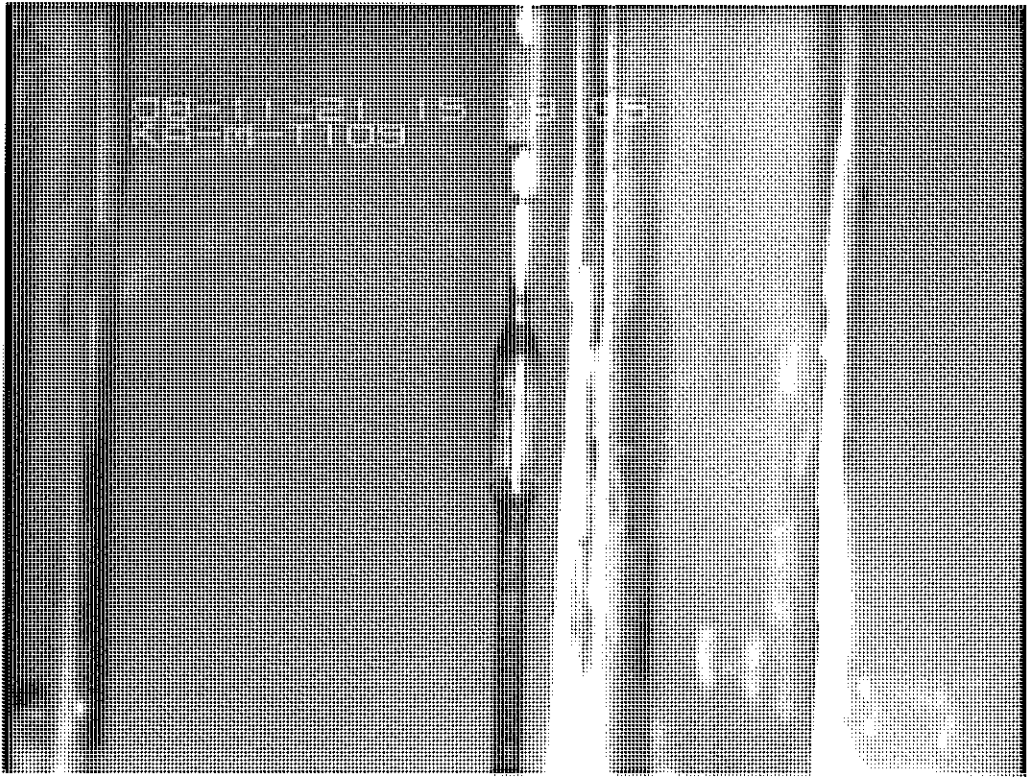
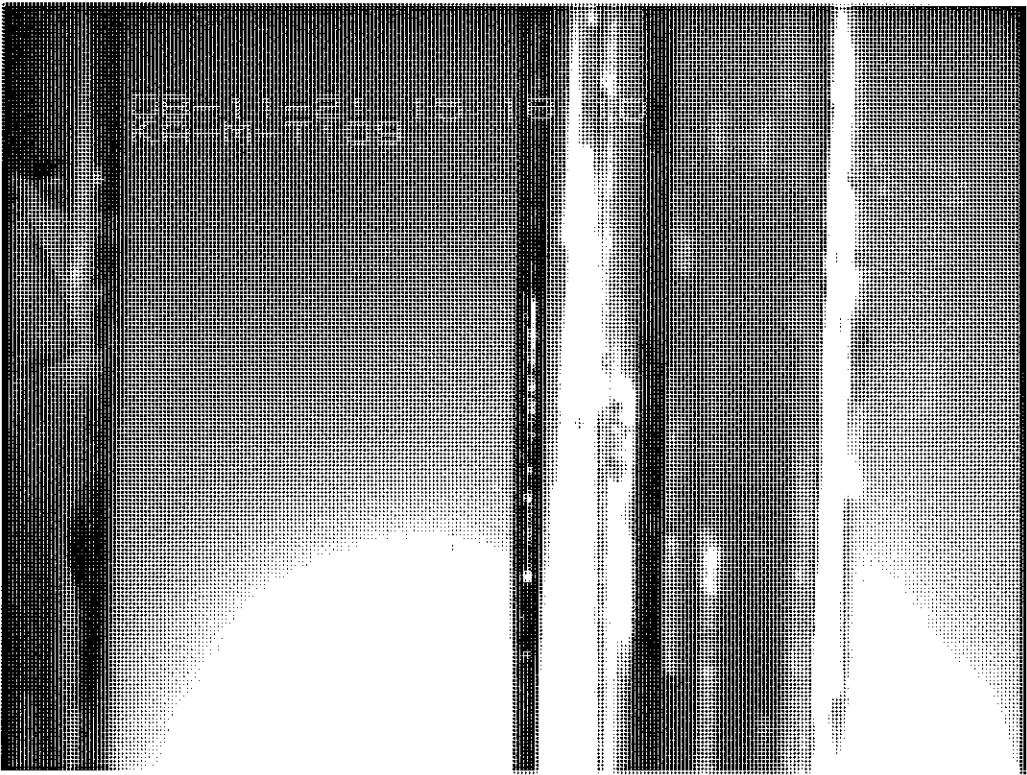
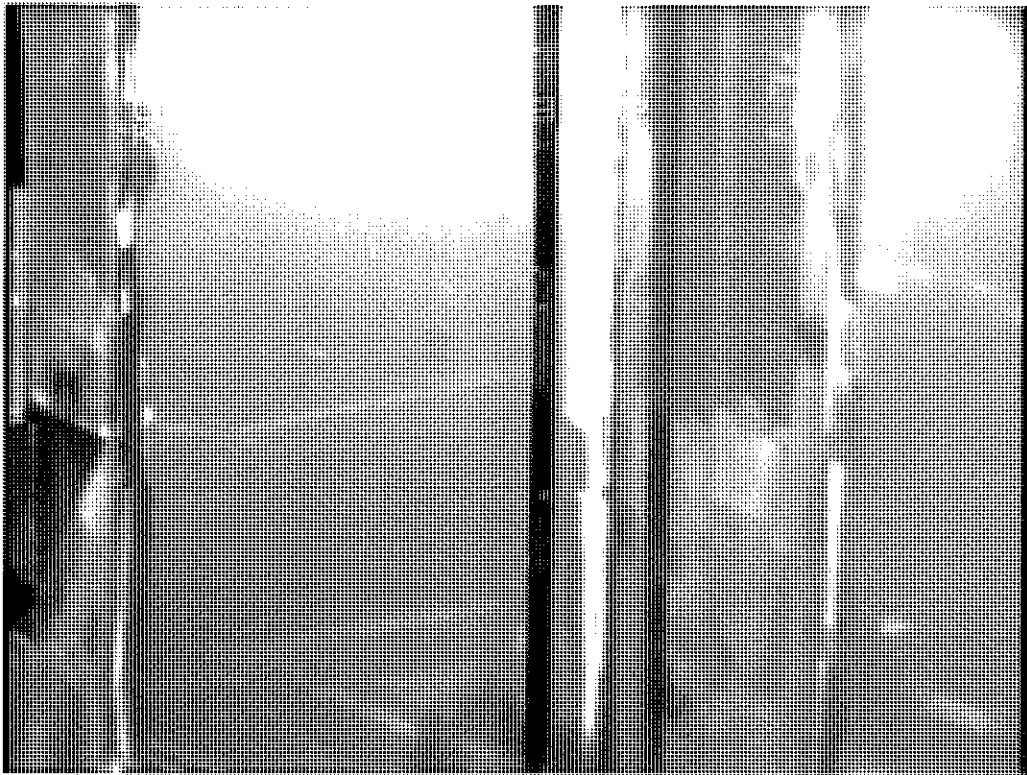
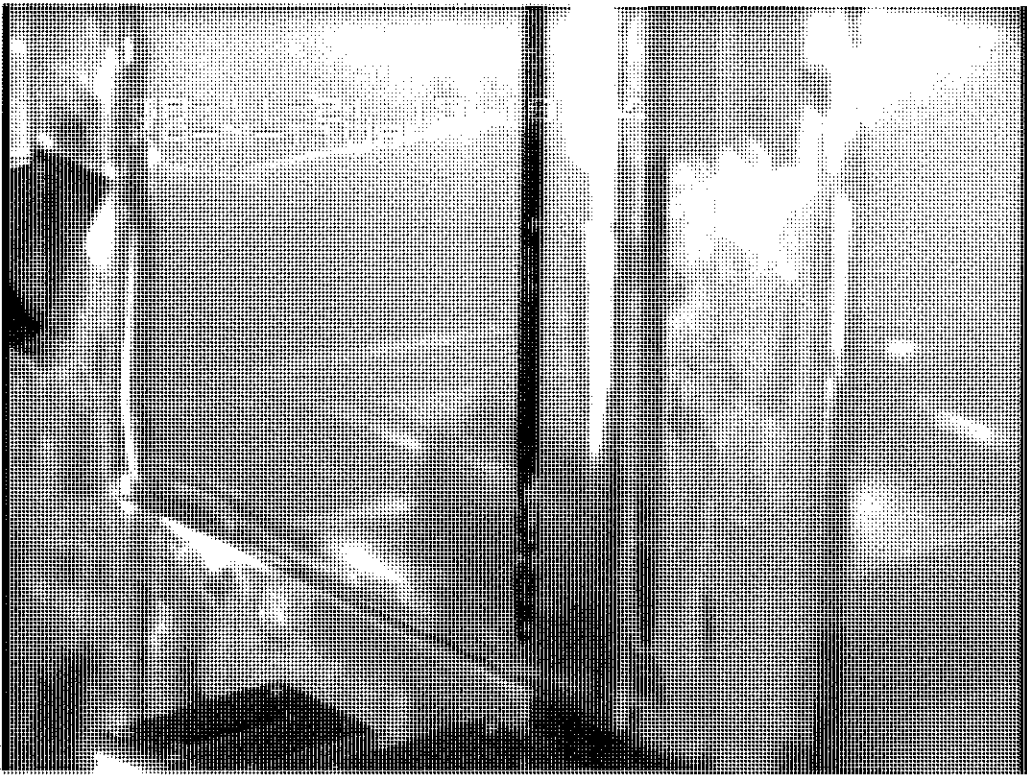
ITVカメラによりかくはん棒の表面を観察したが、損傷や腐食等は確認されなかった。

かくはん棒(直棒)を伸ばした状態で変形の有無の確認を行った結果、曲がりは認められなかった。また、この時点のITVカメラによる観察では、かくはん棒(直棒)の表面に損傷や腐食等は確認されなかった。

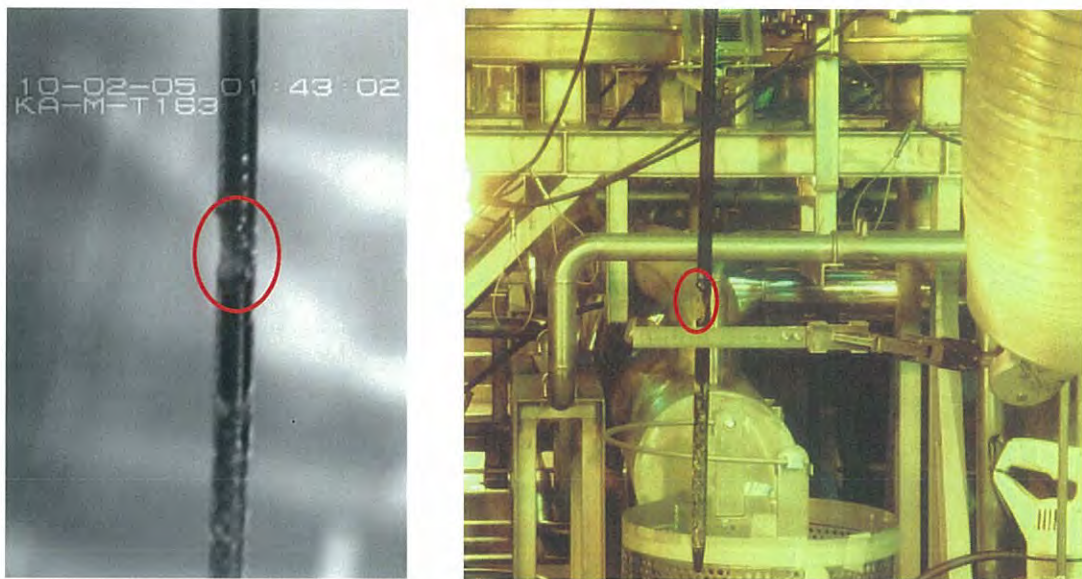
図1 かくはん棒（1号機）調査状況

曲がりが発生したかくはん棒（2号機）よりも使用時間が長いかくはん棒（1号機）の減肉量の観察を行った。その結果、図1に示すとおり、若干の減肉が確認された。

減肉量は、直径□mm に対して、約2mm（長さ約50mm）であった。

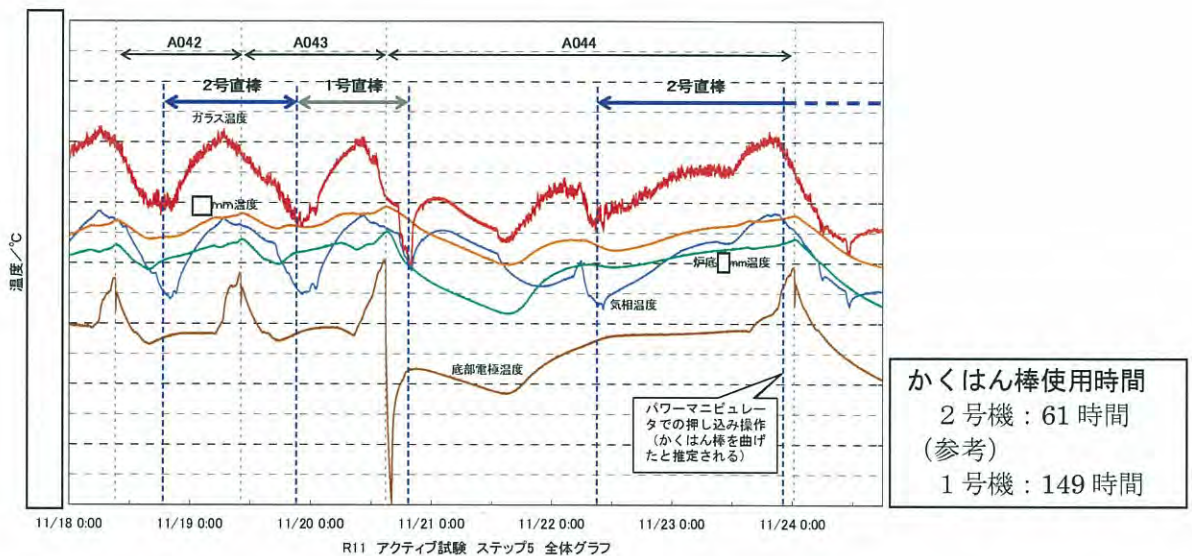
図1 かくはん棒（直棒）2号機使用時の全温度実績

今回曲がりが発生したかくはん棒（直棒）2号機の全温度履歴を図1に、A044 時の温度を表1に示すが、使用温度に特に問題はない。

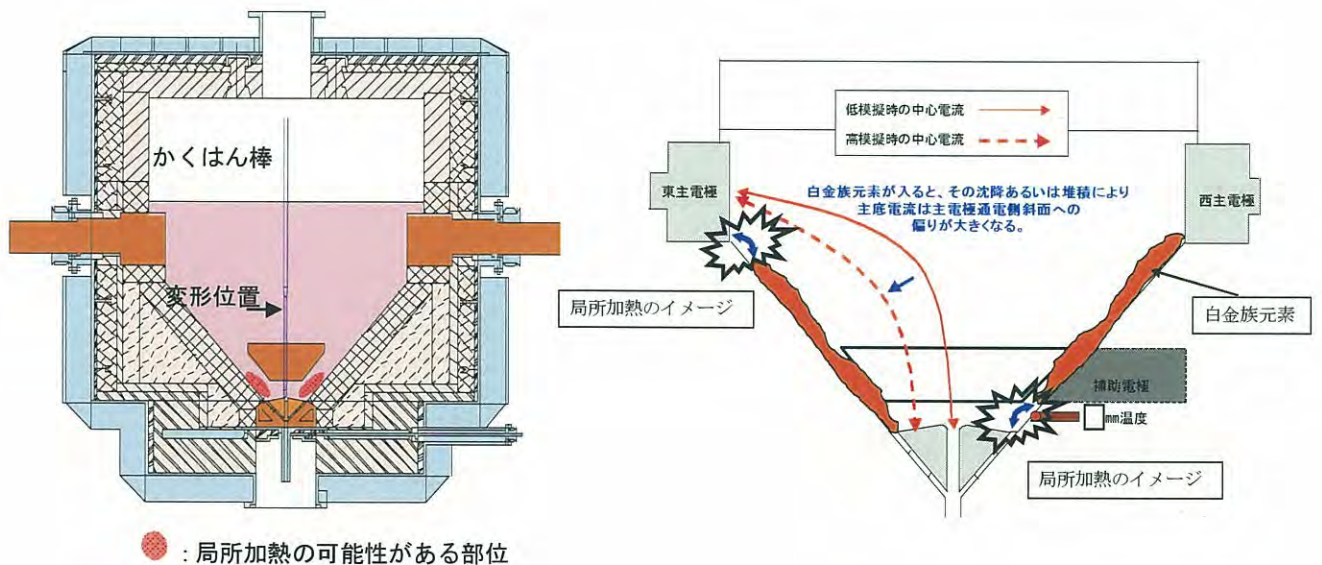
図 2 かくはん棒 (直棒) 変形位置と局所加熱の可能性のある位置

また、白金族元素等による局所加熱の可能性については、図 1 及び表 1 に示す温度に異常がないことから発生していないと考えられるが、万一発生していたとしても、図 2 に示すとおり、かくはん棒変形位置を考慮すると原因になったとは考えにくい。
