# 今後の原因究明のための作業の流れ (1 / 4)

損傷状態におけるレンガ構造の健全性評価

## ガラス溶融炉底部の健全性について

# ガラス溶融炉A ブスバー絶縁抵抗値測定結果

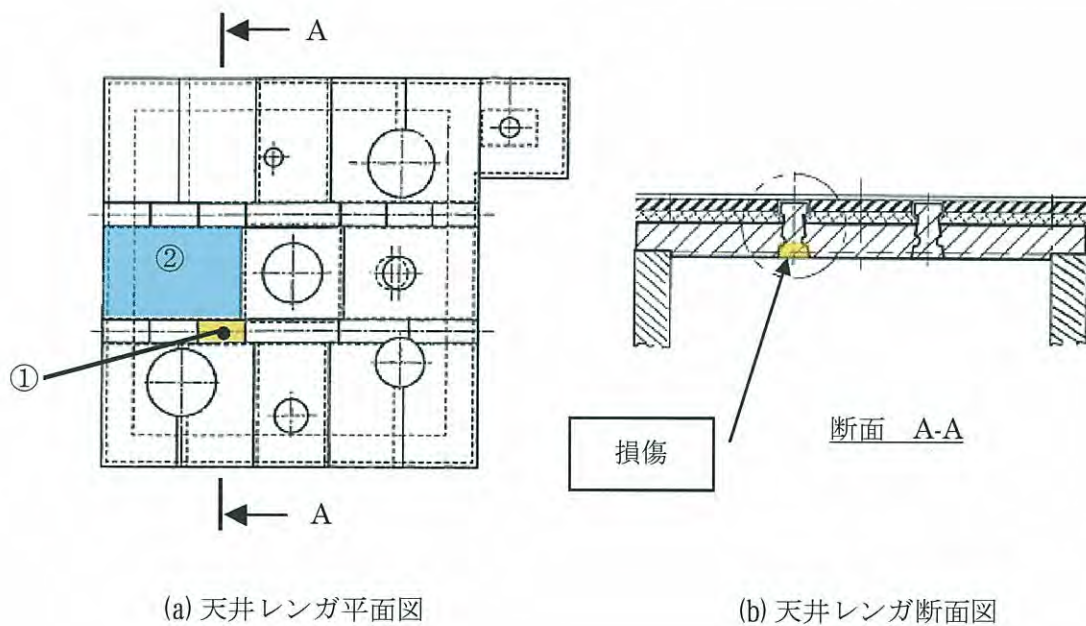
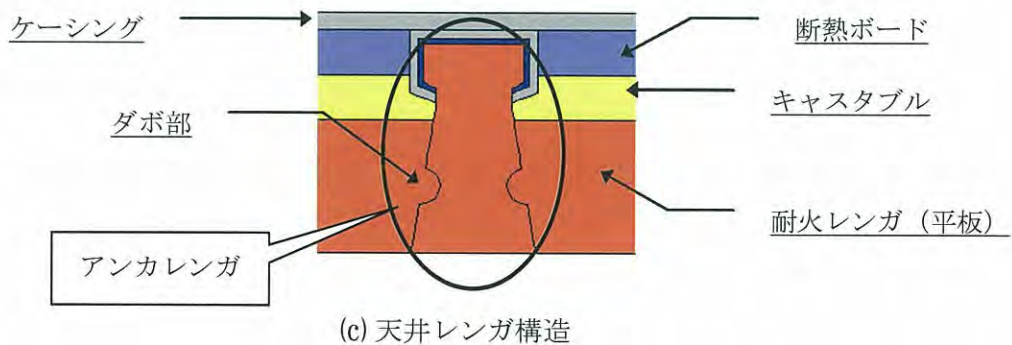
図1 天井レンガ組立図

ITVカメラにより溶融炉内天井レンガの状況を確認したところ、アンカレンガ（図1(a)の①の部分）のうちダボ部中央より下の部分が損傷していることが確認された（図1(b)）。本資料では、アンカレンガの一部分が損傷している状態でのレンガ構造の健全性について評価した。

この値は天井レンガの圧縮強度 81 (MPa) よりもはるかに小さな値であり、アンカレンガが一部損傷状態にあっても十分平板レンガを支持できると判断した。

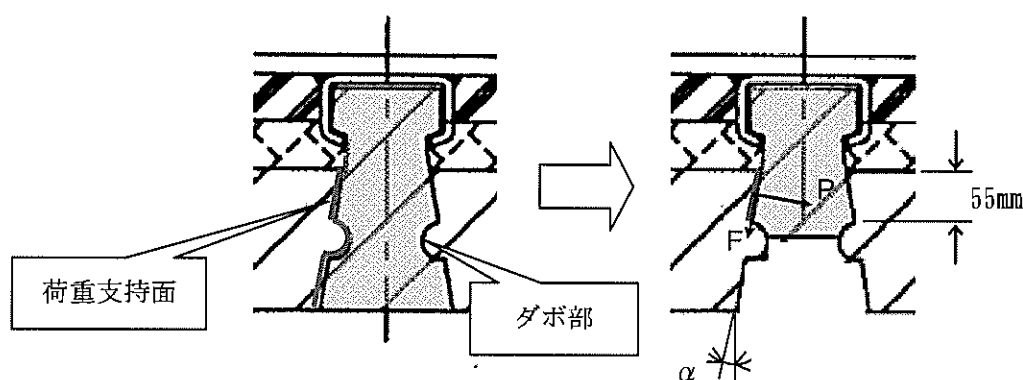
図2 アンカレンガにおける荷重支持面積の減少

アンカレンガが健全な場合には、両側面のほぼ全面で平板レンガの荷重を受けるが、アンカレンガのダボ部より下の一部分が損傷している状態では、このアンカレンガが支持すべき平板レンガの荷重はダボ部より上の部分で支持することになるため、荷重を受ける面積が減少することになる（図2）。

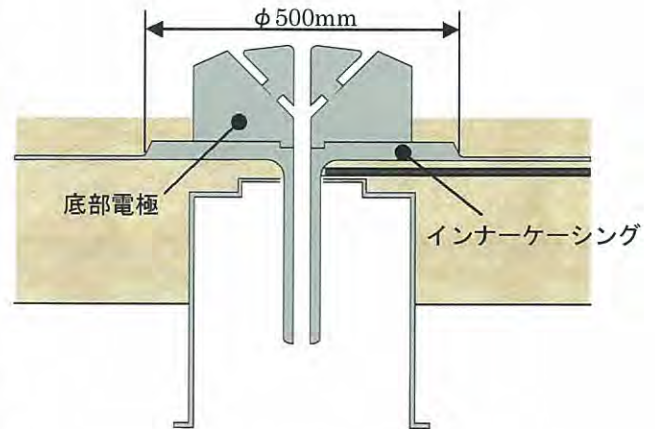
右図  $\phi 500\text{mm}$  のインナーケーシング円板部が周辺を単純支持され、中央に集中荷重を受ける計算モデルを考える。(荷重は実際には等分布荷重に近く、またインナーケーシング下部のレンガで支持されるため、この計算モデルはかなり保守的である。)

発生応力は材料インコネル  の  °C での降伏点  $127\text{N/mm}^2$  より十分低く、かくはん棒操作荷重によりインナーケーシングの構造健全性が問題になることはない。

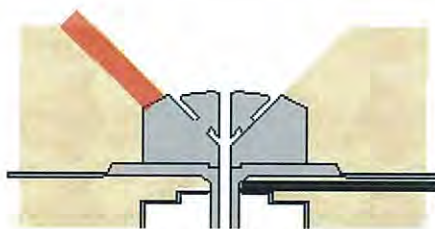
上図のハッチング部のレンガ(厚さ(H)50mm×幅(b)200mm×長さ450mm)のみで直棒の荷重を受け持つと考える。

以上より、発生応力は3N/mm<sup>2</sup>程度であり、耐火レンガ(接液部)の□°Cの曲げ強度60N/mm<sup>2</sup>より十分小さいことから、直棒操作荷重により耐火レンガ(接液部)の健全性が問題になることはない。

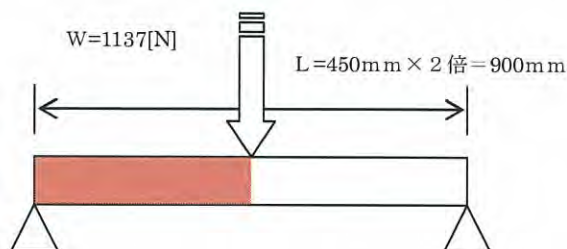
下図に示すように中央集中荷重の両端支持梁(安全側に2倍の長さとする)で評価すると、

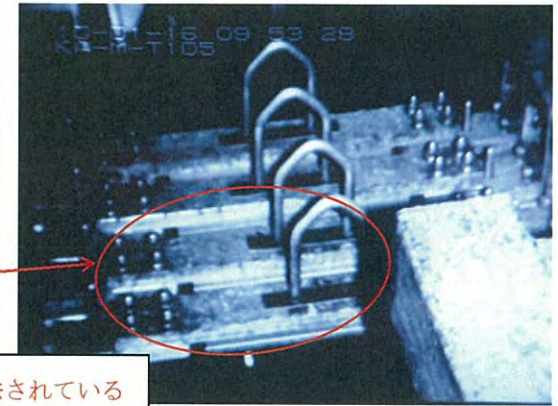
<p>09-01-16 09:53:29 KA-M-T105</p> <p>液だれが除去されている</p>
ブスパー (中央)

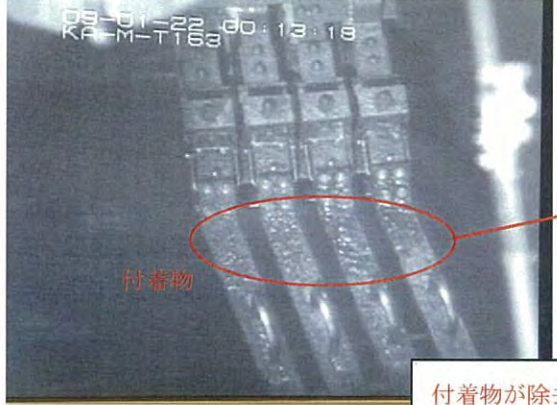
<p>09-01-22 00:13:18 KA-M-T103</p> <p>付着物</p>

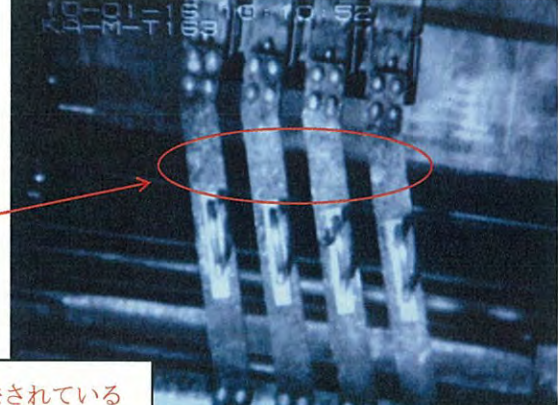
<p>09-01-15 16:10:52 KA-M-T103</p> <p>付着物が除去されている</p>
ブスパー (北側)

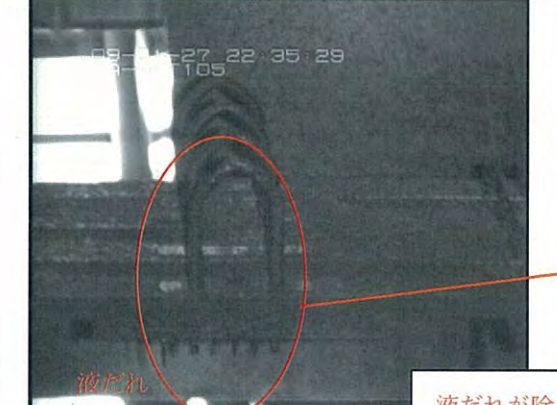
<p>09-01-27 22:35:29 KA-M-T105</p> <p>液だれ</p>

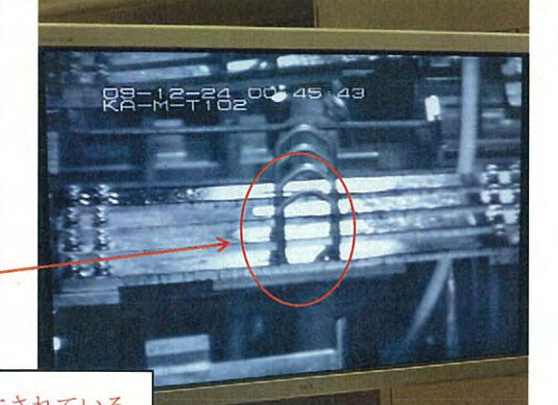
<p>09-12-24 00:45:43 KA-M-T102</p> <p>液だれが除去されている</p>

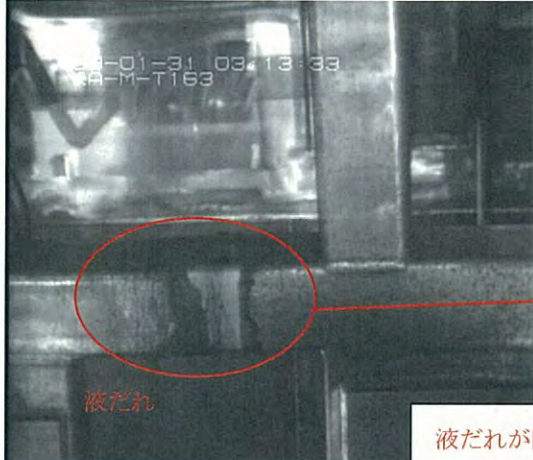
<p>09-01-31 09:13:33 KA-M-T163</p> <p>液だれ</p>

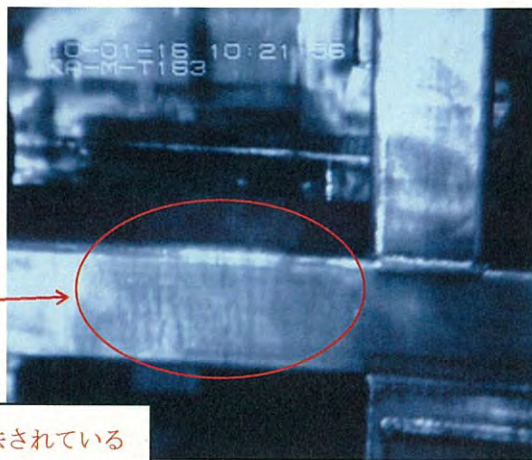
<p>09-01-16 10:21:56 KA-M-T163</p> <p>液だれが除去されている</p>
ブスバー (中央) 貫通プラグ側

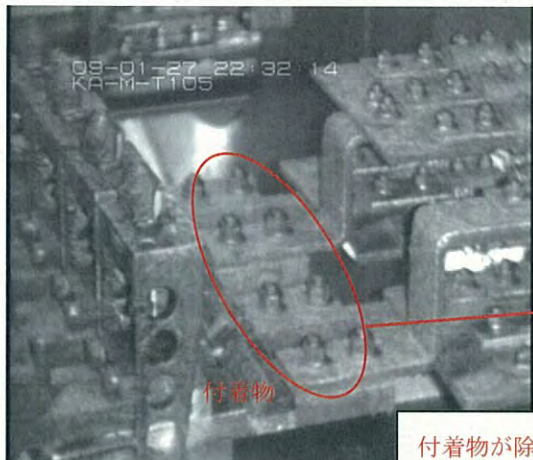
<p>09-01-27 22:32:14 KA-M-T105</p> <p>付着物</p>

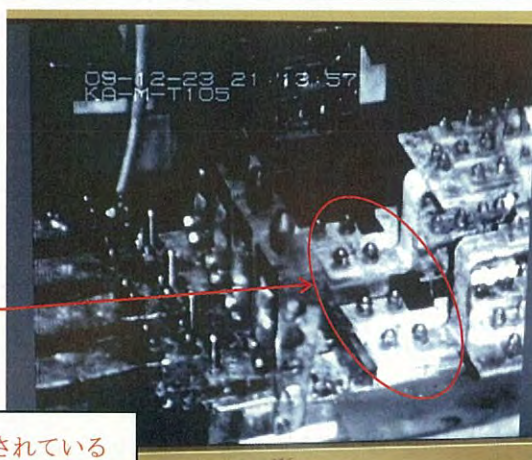
<p>09-12-23 21:13:57 KA-M-T105</p> <p>付着物が除去されている</p>
ブスバー (中央) ガラス溶融炉側

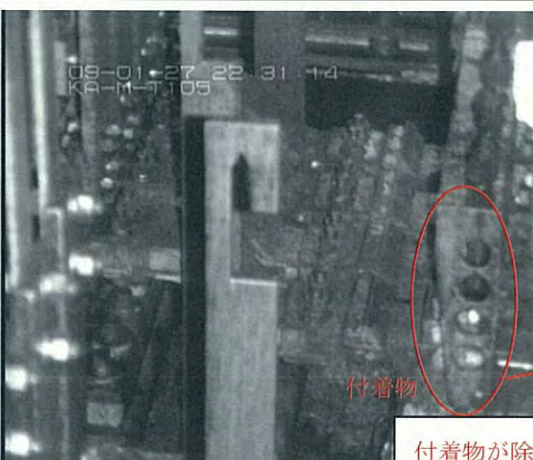
<p>09-01-27 22:31:14 KA-M-T105</p> <p>付着物</p>

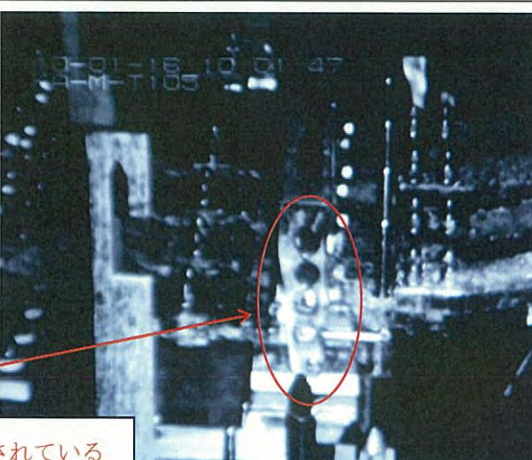
<p>10-01-16 10:01:47 KA-M-T105</p> <p>付着物が除去されている</p>
