レンガ回収にかかるガラス溶融炉A 運転時の間接加熱装置温度降下速度実績

レンガ回収作業の実績について

ガラス溶融炉天井レンガ一部損傷に係る原因究明のため、溶融炉内底部に存在する損傷アンカレンガ（天井部の観察により確認された損傷アンカレンガのダボ部から下の欠落部分）について、平成22年4月3日よりレンガ回収治具を用いた回収作業を行った。作業実績について以下に示す。

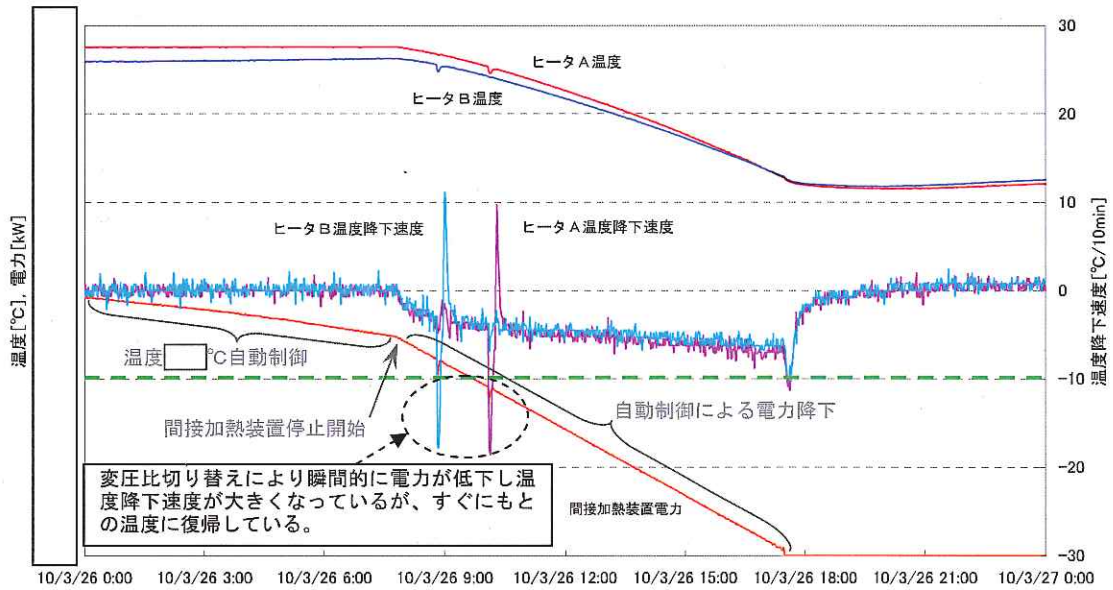
図1 熱上げ時の間接加熱装置のヒータ温度降下実績

今回の運転において、前頁に示すとおりヒータ温度低下速度がわずかな時間（十数分程度）であるが $10^{\circ}\text{C}/10$ 分を超える部分があった。

ドレンアウト後の間接加熱装置のヒータ温度低下時は、通常運転時と異なり炉内にガラスがない状態であるため、解析温度条件で炉底部の温度をガラス液面位置に入力することによりガラスが無い状態をモデル化し、運転実績の温度データを用いて解析を行った結果、その状態においてもレンガには高い熱応力が発生しないことを確認しており、ヒータ温度低下速度 $10^{\circ}\text{C}/10$ 分の超過が今回のような一時的なものであれば、その際に発生する熱応力は小さい。

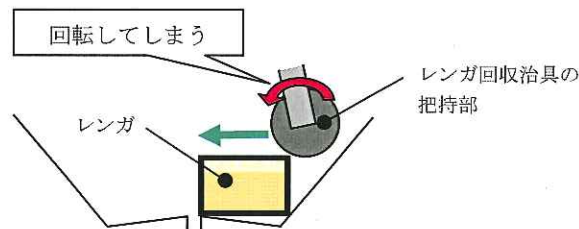
図2 円盤把持部の転がりイメージ

④円盤把持板が転がりレンガから外れた

レンガを中央に寄せる操作にあたり、レンガに接触した円盤把持板が回転してしまい、レンガを動かすことができなかった。

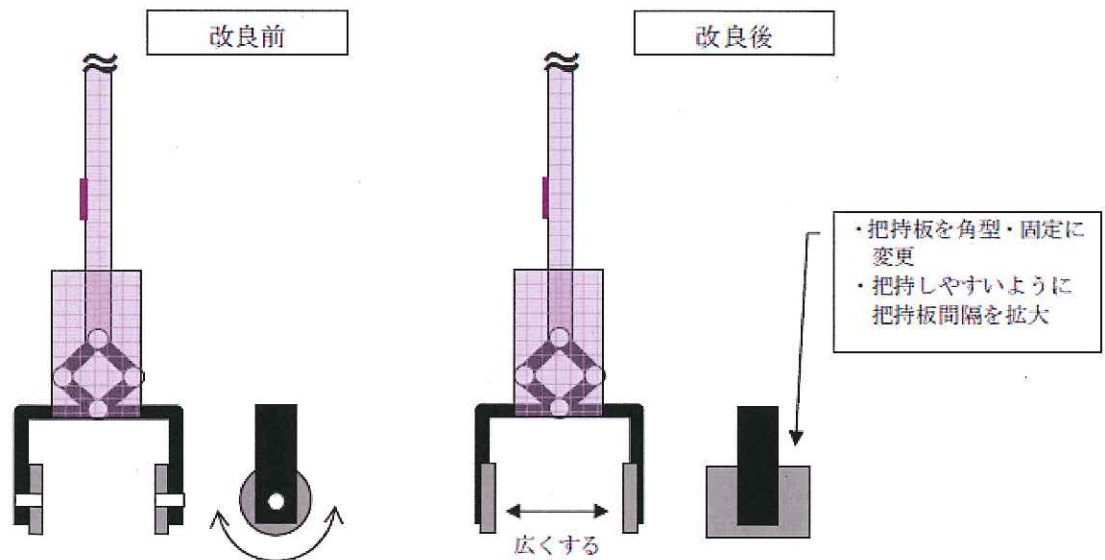
図3 レンガ回収治具の主な改良点（改良1）

レンガが上記①の状態であると推定され、この状態のまま把持しようとした場合、上記②、③の理由からレンガを把持するに至らなかった。このため、レンガの中央寄せ操作が必要となったが、④の理由からレンガを中央に寄せることができなかった。これらの実績をふまえ、図3のとおりレンガ回収治具を改良することとした。

このレンガ回収治具の改良により、5月15日～21日に実施したレンガ回収作業において、レンガを炉底中央に寄せることができたと推定されたものの、レンガを回収するには至らなかった。レンガ回収治具は、レンガを把持した状態で引き上げる際、ガイド管とシャフトの降温速度の違いによる熱膨張差により把持力が徐々に低下するため、定荷重スプリングを設置し、把持力の低下に合わせてハンドルを徐々に締める方向に回転させることにより、常にハンドルに一定の荷重がかかる状態にしている（図4参照）。ハンドルの回転数はネジの長さに依存し、所定の回転数に達した後はハンドルが回転しないため、把持力を維持できなくなる。5月15日～21日に実施したレンガ回収作業では、レンガを把持した段階で想定よりも多くハンドルを回転しており、残りのハンドルの回転数に余裕がなく、引き上げ中に把持力が低下してしまうことが想定されたため、レンガ回収治具を引き上げることができなかった。

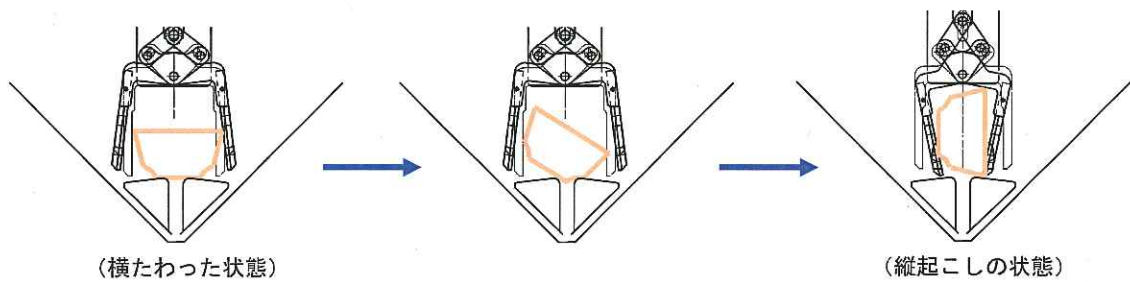
図5 レンガ把持状況の推定

レンガを把持した段階で想定よりもハンドルの回転数が多かった要因としては、レンガを把持する際に、把持されるレンガが縦起こし状態になってしまうためであると推定した（図5参照）。

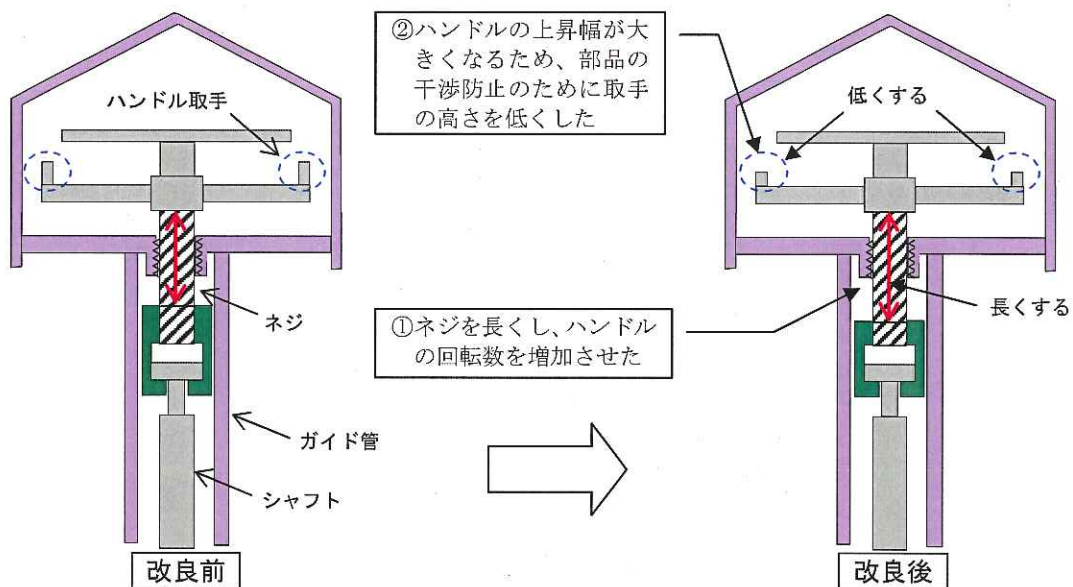
図6 レンガ回収治具の主な更なる改良点（改良2）

改良前のレンガ回収治具はハンドルの回転数に余裕があると考えていたが、改良前、改良後どちらのレンガ回収治具であってもハンドルの回転数に余裕が無く、引き上げ中に所定のハンドル回転数に達してしまっただけに把持力が低下し、レンガが落下してしまったものと考えられた。

この実績を踏まえ、図6のとおり、図3の改良に加え、さらにレンガ回収治具を改良することとした。ネジを長くしハンドル回転数を増加させることにより、レンガ回収治具の引き上げ中に所定のハンドル回転数に達することがなく、引き上げ作業の最後までレンガの把持力を維持できるようにした。

6月17日、改良したレンガ回収治具で作業を実施したところ、レンガを引き上げ途中で脱落させることなく回収することができた。
