1. はじめに

- 本報告は、経過報告（その2）（平成22年2月24日付報告）以降に実施した損傷したレンガの回収作業等の結果及びそれを踏まえた天井レンガの一部損傷に係る推定原因及び対策などについて最終報告として報告するもの。

- ガラス溶融炉（A系列）において、かくはん棒の曲がり確認されたことを受け、かくはん操作等を行っている際にガラス溶融炉内部に損傷を与えた可能性が考えられたことから、ガラス溶融炉内の観察を実施し、天井レンガの一部が損傷していることが確認された。

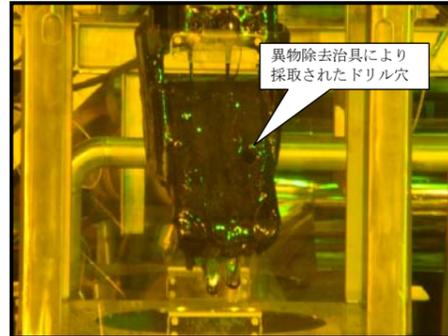
- 原因調査のために実施するとして熱上げ、レンガの回収等の作業実績は以下のとおり。
 - ①ガラス溶融炉の熱上げ及びレンガ回収作業等における温度管理
 - ・間接加熱装置の温度降下をガラス溶融炉の熱上げ時及びガラスの抜き出し作業時の2回行い、そのいずれにおいても経過報告（その2）で設定した間接加熱装置温度の降下速度の管理を概ね満足することが出来た。
 - ②レンガ回収作業
 - ・レンガ回収治具により炉底部にあることが想定される天井レンガの回収作業を行い、レンガを回収することができた。
 - ・今回のレンガ回収作業の成果として、今後万一レンガが損傷した場合においても、損傷したレンガを底部電極上まで移動させ回収することが可能な手段を得ることができた。
 - ③ドレンアウト
 - ・ドレンアウト作業は、主電極-底部電極間の通電により炉底部のガラス温度を上昇させることなどにより行い、最終的に10本分の溶融ガラスを抜き出し、推定されるドレンアウト後の炉内残留ガラス量を十数kg程度と評価した。

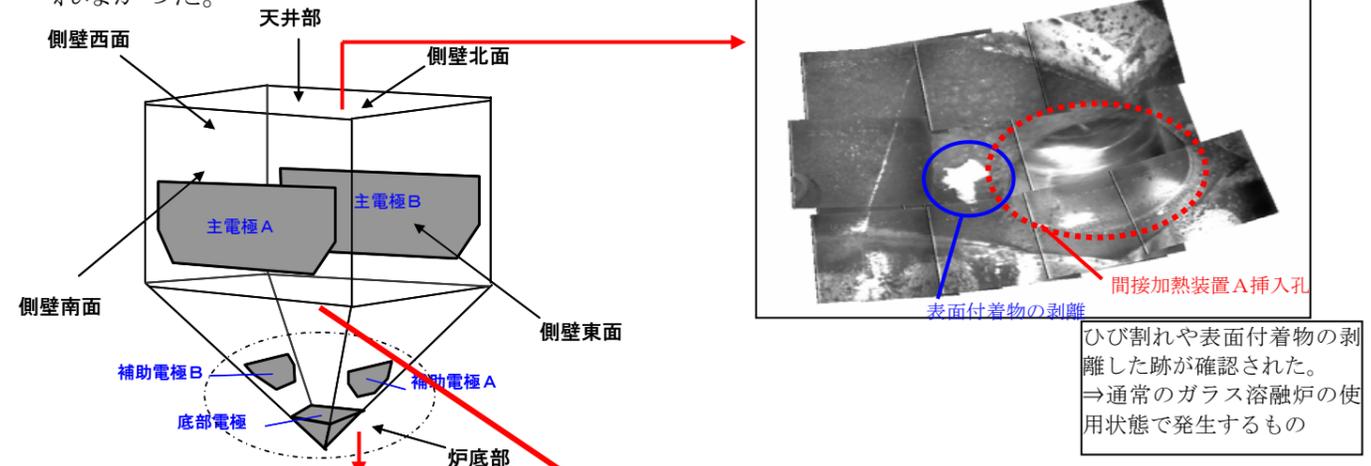
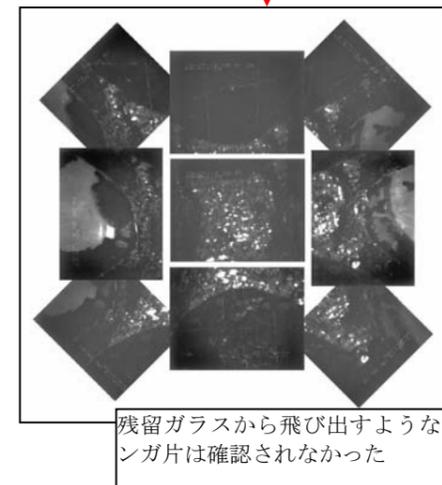
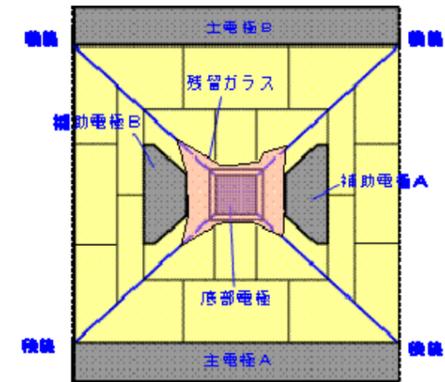
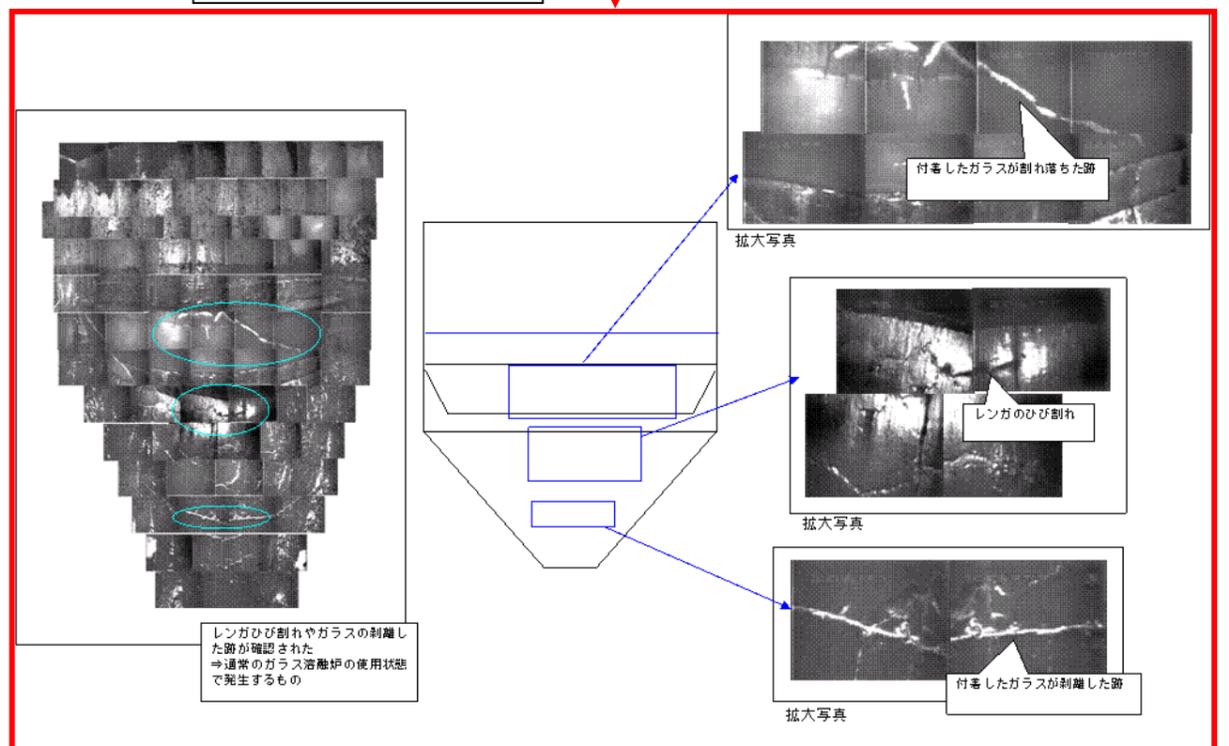
- 天井レンガ、側壁レンガ、炉底部レンガに対して、ITVカメラにより観察を行い、「損傷したレンガ以外に損傷は確認されなかった」、「炉底部には、残留ガラスから飛び出すようなレンガ片は確認されなかった」ことなどを確認した。

・通常のガラス溶融炉の使用状態で発生するようなレンガの割れや欠け以外のものは見られず、天井レンガ損傷事象以外の新たに原因究明等を行う必要のある損傷事象は確認されなかった。

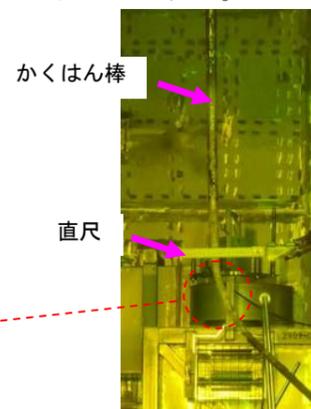
- かくはん棒（直棒：2号機）の曲がった部分に1mm程度の局所的な減肉が確認され、減肉の範囲としては、128mm程度であった。

（確認された減肉はかくはん棒の引き抜き作業を行う際の圧痕であると評価）

- 経過報告（その2）以降に確認された事実等を踏まえた評価結果が経過報告（その2）において示した推定原因に対して影響するものではなかったことから、推定原因は「かくはん棒（直棒）の曲がり、かくはん棒が斜めになった状態で上部からおもり治具及びパワーマニピュレータで過度の荷重を掛けたことで座屈荷重を超えた。」ことであると考える。

- 経過報告（その2）に示したとおり、「かくはん棒上部からのパワーマニピュレータによる荷重付加を行わないこと」を対策とする。

- かくはん棒の減肉が進行すると座屈荷重が減少し、おもり治具の荷重でも曲がることから、今後のかくはん棒の使用に際し、減肉を考慮した対応を図る。
