ドレンアウト状況及びドレンアウト後の溶融炉内の観察

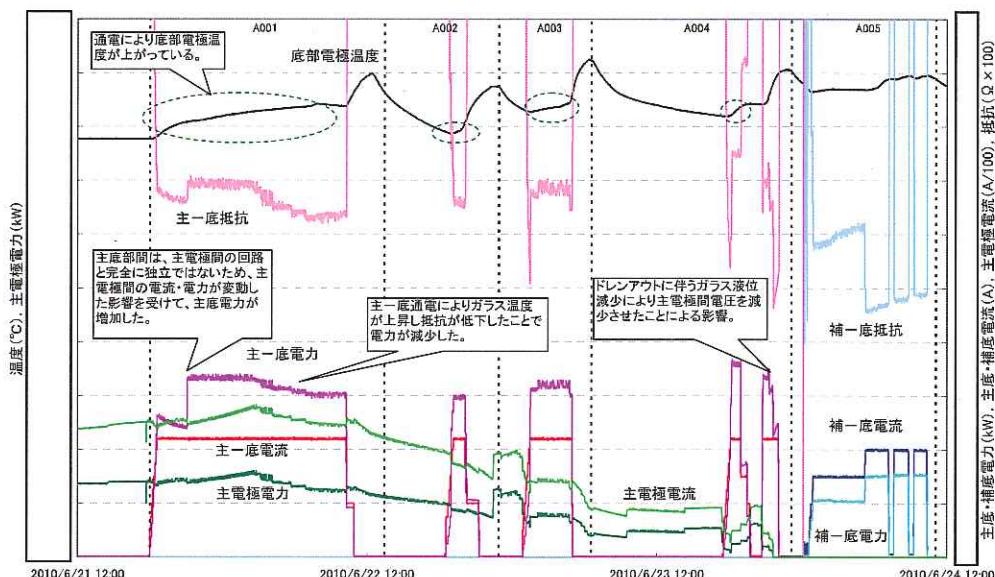
図1 底部電極の通電状況

今回実施したドレンアウトの状況を図1に示す。ドレンアウトを通して主電極一底部電極間、補助電極一底部電極間の通電において、必要な電力を掛けることができ、それに伴い底部電極温度が昇温していることから、炉底部のガラス温度の上昇が問題なく実施できている。

電流・抵抗・電力のデータから、主電極一底部電極間通電、及び補助電極一底部電極間通電が問題なく実施できており、通電に伴う底部電極の昇温も確認できることから、底部電極の電極としての機能に問題はない。

また、ドレンアウトにより炉内のガラスをほぼ全て抜き出すことができたことから、底部電極が損傷・変形していることも考えにくい。

ドレンアウト後の炉内観察において、底部電極の表面が確認できないものの、以上のデータから底部電極の機能に問題ないと判断できる。

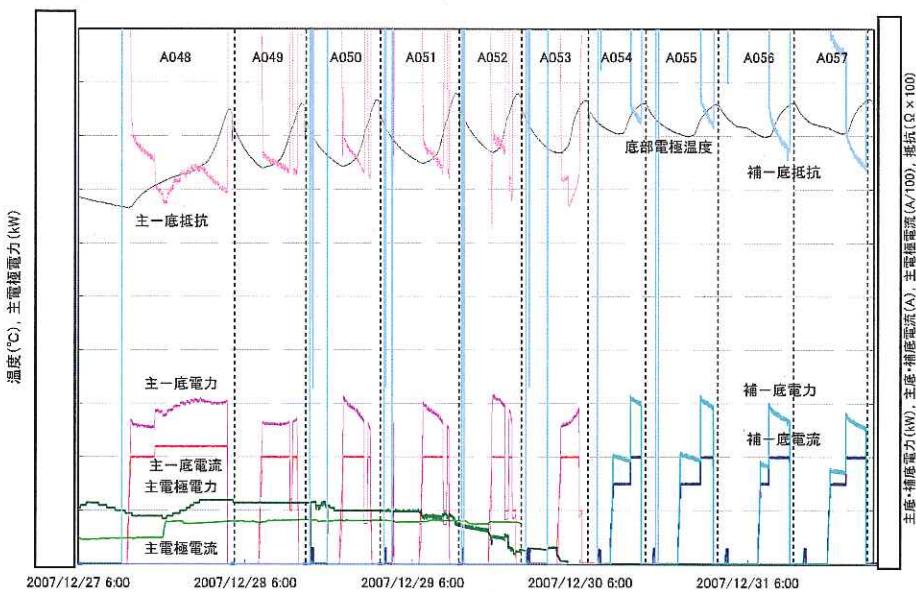
図2 底部電極の通電状況（アクティブ試験第4ステップドレンアウト時）

また、過去に実施したアクティブ試験第4ステップのドレンアウトのトレンドを図2に示す。今回のドレンアウトとアクティブ試験第4ステップでのドレンアウトについて、大きな相違は見られないことがわかった。

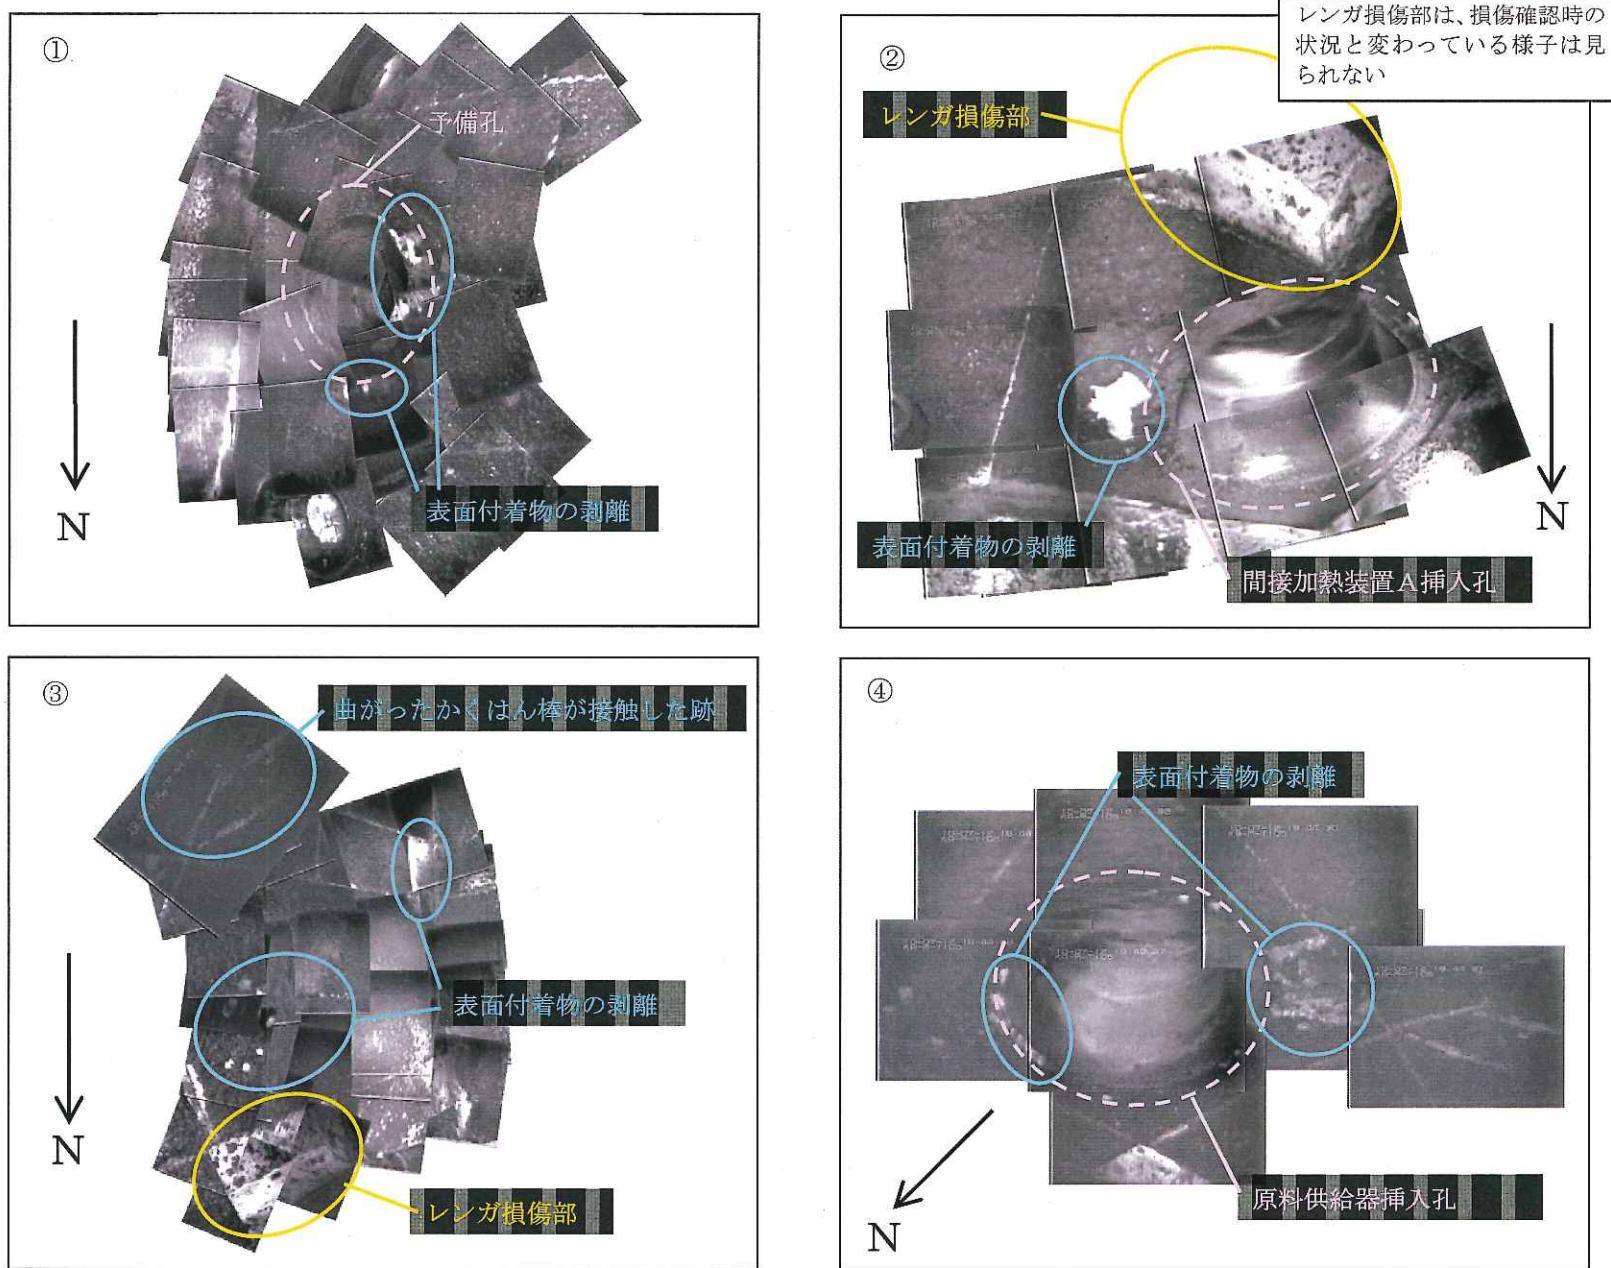
図4 炉内観察写真

- ・底部電極表面及び稜線部にガラスが残留している状態であり、過去のドレンアウト後のガラス残留状況と比較しほぼ同等の状況であることから、ドレンアウトとしては良好な結果であったと考える。
- ・天井レンガ、側壁レンガ、炉底部レンガについては、損傷したレンガ以外に欠損は確認されなかった。また、かくはん棒による損傷は確認されなかった。
- ・炉底部には、ガラスで表面が覆われているものの、レンガ片は確認されなかった。

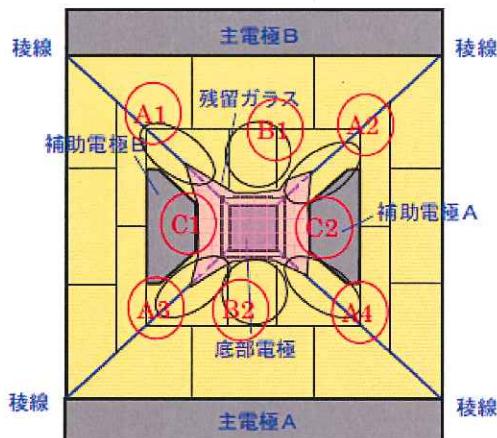
A. 棱線部

- ① 大きく損傷して飛び出した場合は、炉底部で確認できるはずであるが、電極周りにレンガ片は確認できない。
- ② 過去のドレンアウト時の残留状況と同程度のため、流下を阻害する側壁部レンガの盛り上がりはない。

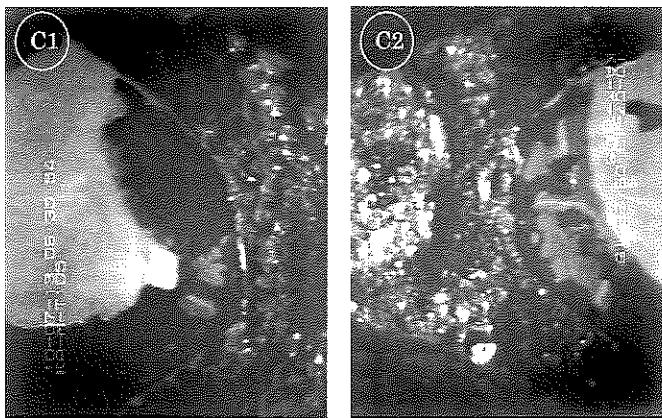
また、傾斜面のレンガについては、以下のことが言える。

- ・炉底部レンガは、炉底低温運転のため、過渡変化が大きく、特に底部電極に接する部分がその変化が大きい。
- ・さらに、底部電極端面は形状変化部となっており、熱応力により局的に損傷する可能性があり、形状変化部から補助電極に向けて割れが発生したとしても底部電極の傾斜形状により底部電極側に脱落することはない。
- ・万一、脱落した場合には、底部電極上で確認できるものと考えるが、レンガ片はない。
