回収したレンガの観察

アルカリ成分の凝縮によるレンガ損傷の可能性について

経過報告（その2）以降に得られた類似事例について

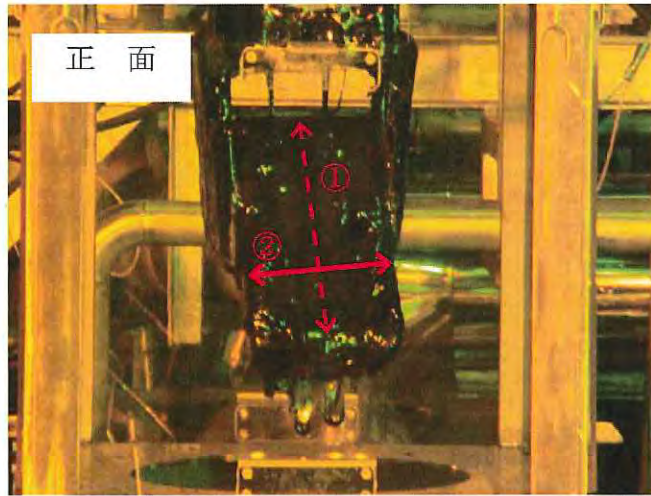
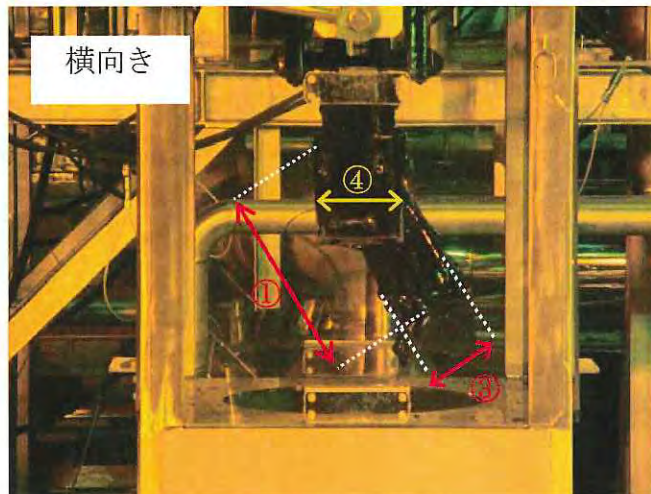
落下したレンガの推定形状・寸法

レンガはガラスに覆われており正確な寸法はわからないものの、モックアップ試験の経験から、ガラスが付着した状態でも、おおよその寸法が推測できることがわかっている。観察写真より回収治具の把持板の寸法との比較でレンガの寸法を算出したところ、ほぼ、ダボ部より下のアンカレンガの寸法であることを確認した。

- ① 長さ：約 24 cm (把持板の幅④との比較より算出)
- ② 幅：約 14 cm (長さ①との比較より算出。なお、寸法の算出に用いた正面写真ではレンガが奥側へ傾いているため、傾きを考慮したうえで算出している)
- ③ 高さ：約 8 cm (把持板の幅④との比較より算出)
- ④ 把持板の幅：10.5 cm (比較のための参考)

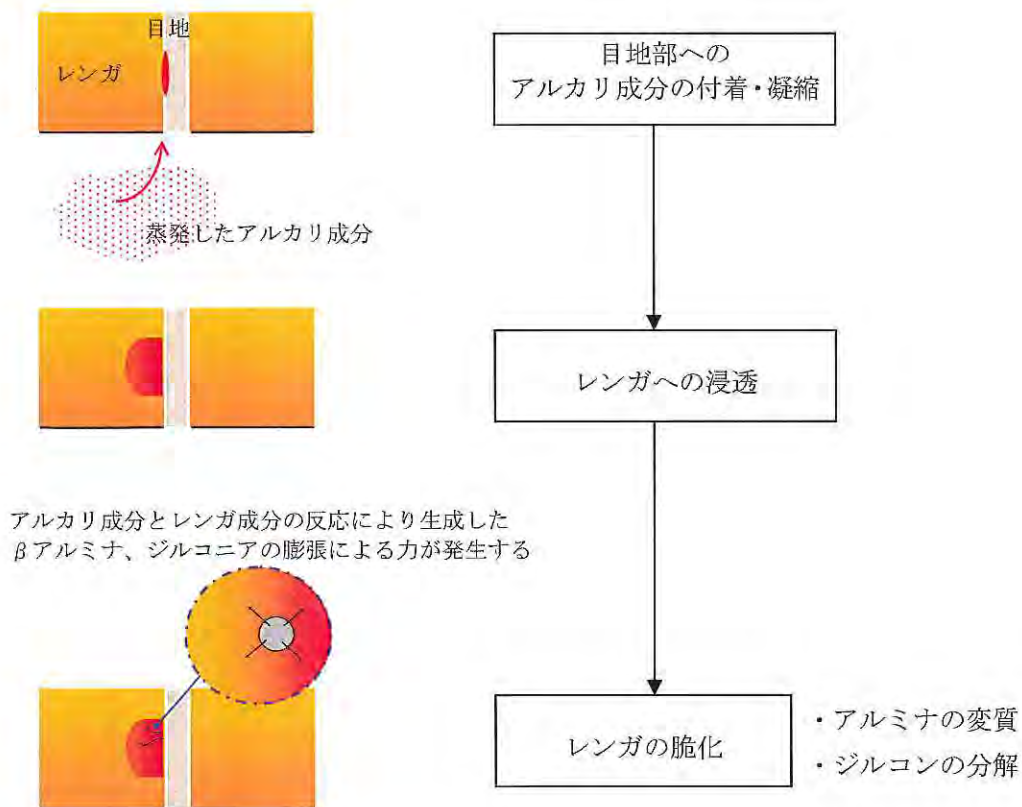
図1 想定されるレンガ損傷フロー

当該レンガ（今回損傷した天井部アンカレンガ）部において想定されるアルカリ成分によるレンガ損傷メカニズムは図1に示すとおり、目地部へ凝縮したアルカリ成分がレンガ表層へ浸透し、レンガ成分であるアルミナの変質又はジルコンの分解を引き起こしレンガを脆化させてしまう*経路である。

※ アルミナがβアルミナに変質すると体積が膨張する。また、ジルコン（ZrSiO₄）がジルコニア（ZrO₂）とシリカ（SiO₂）に分解された場合、分解されたジルコニア変態温度が900～1000℃にあることで熱膨張、収縮が起きることがある。レンガの目地部にアルカリが付着・凝縮し、さらにクラックが広がるといった現象が起きている可能性がある。

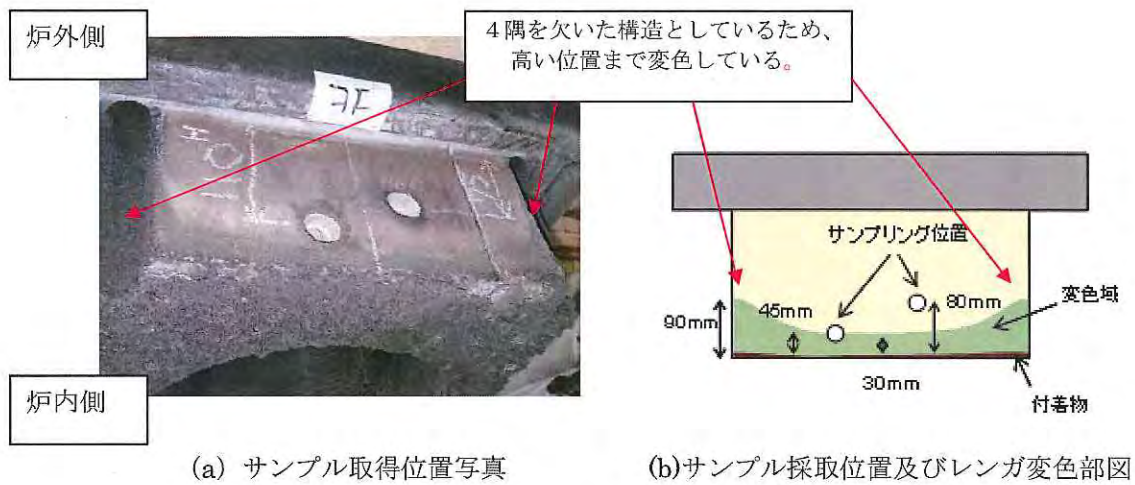
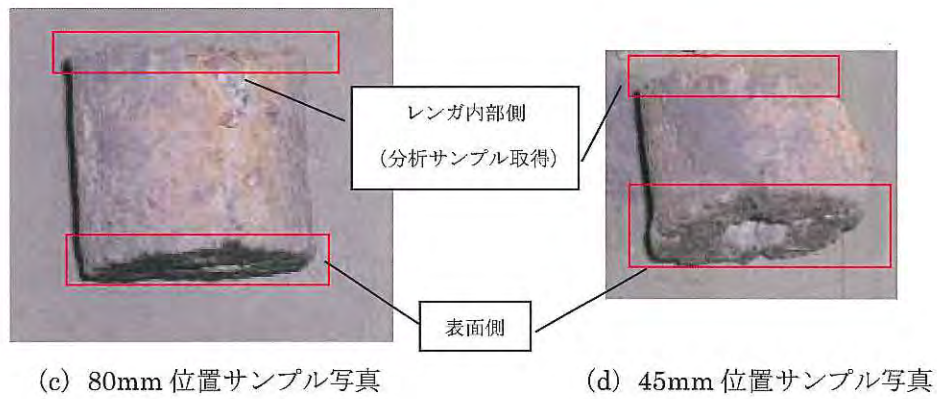
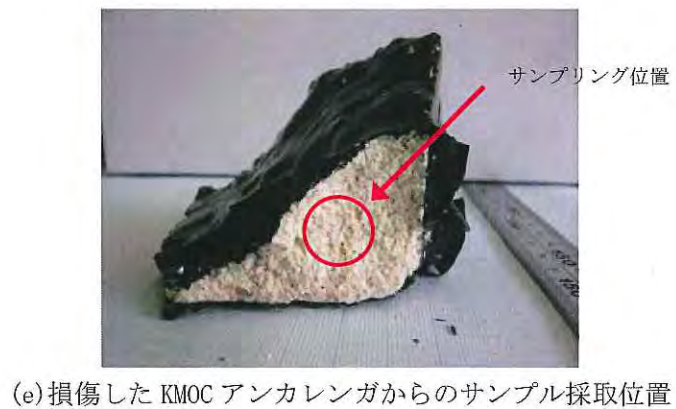
図3 サンプル採取位置及びレンガサンプル

具体的には、図3に示すように、天井マンホール蓋の側面のレンガに対し、レンガ表面近傍(炉内側表面から45mmの変色域)及びアンカレンガダボ部深さに相当する位置(炉内側表面から80mm)からサンプルを採取した。サンプルを採取した天井レンガマンホール蓋部は、4隅において80mm高さ付近でも変色が見られるが、これは、天井レンガマンホール蓋部は温度計を設置できるように4隅を欠いた構造としているため、この部分が炉内雰囲気日晒されているためである(図3参照)。このような特殊性による影響を排除するために、80mmサンプルでは隅から離れた場所からサンプルを採取することとした。

- ・分析結果①より、レンガ表面からアルカリ成分であるNaが浸透することが確認できた。
- ・分析結果③、④より、炉内側表面に近い45mm距離においてはジルコンの分解が確認されたが、炉内側表面から遠い80mm距離においてはジルコンの分解が確認されなかった。
- ・分析結果⑤より、アルミナのβアルミナへの変質は確認されなかった。

以上より、表層部分でのアルカリ成分の浸透によるジルコンの分解はあるものの、ダボ部までのアルカリ成分の浸透やジルコンの分解はなく、ジルコンの分解が原因となり天井レンガが損傷に至ったことはないと考えられる。

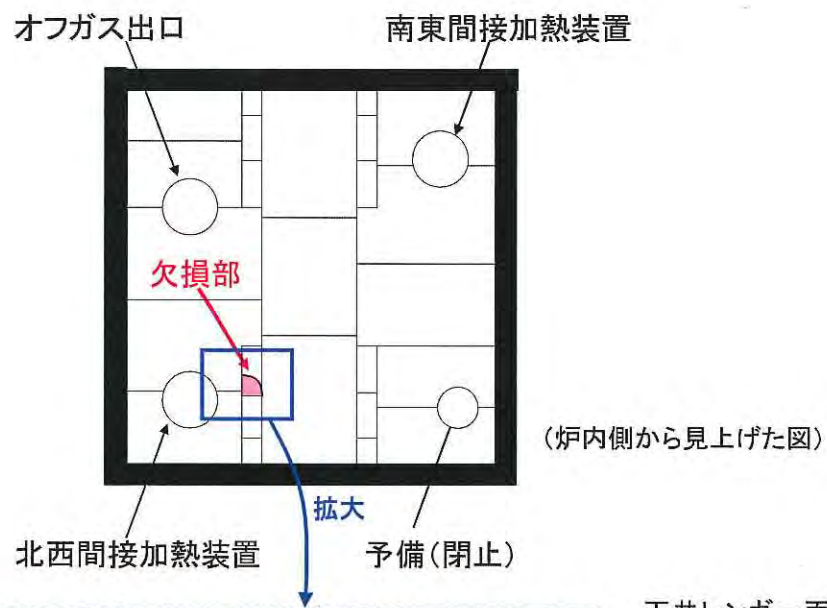
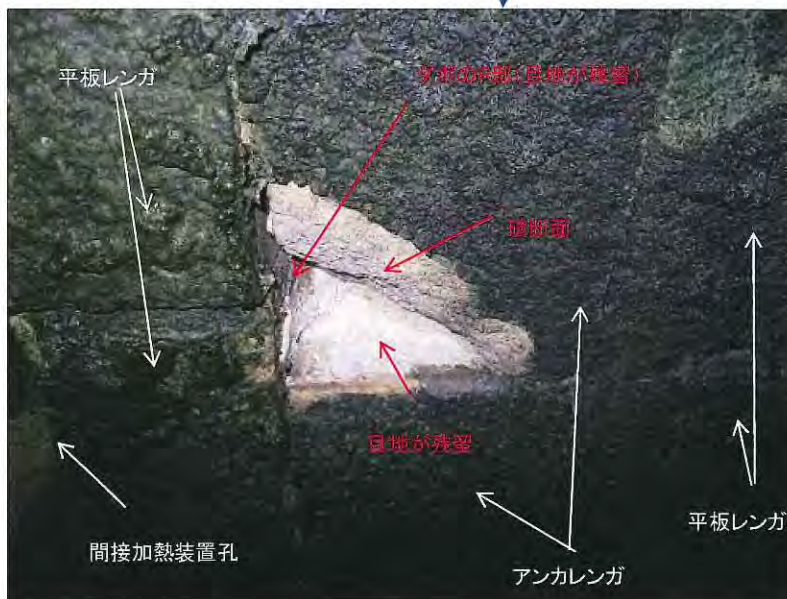
当社ガラス溶融炉と同規模の確証改良溶融炉（以下、「KMOC」という）において、ガラス溶融炉の運転方法の改善に係る運転データ取得等のために、平成21年11月から約8ヶ月間模擬廃液を用いた運転を行った後、ドレンアウト、放冷を行い、炉内の観察を行ったところ、間接加熱装置に近いアンカレンガのひとつが損傷し、炉底部に落下していることが確認された（当社ガラス溶融炉との類似事例の発生）。

損傷状態としては、アンカレンガ角部が損傷していたというものであった。

天井レンガ一面を覆っている黒いものは、廃液成分等の炉内からの付着物

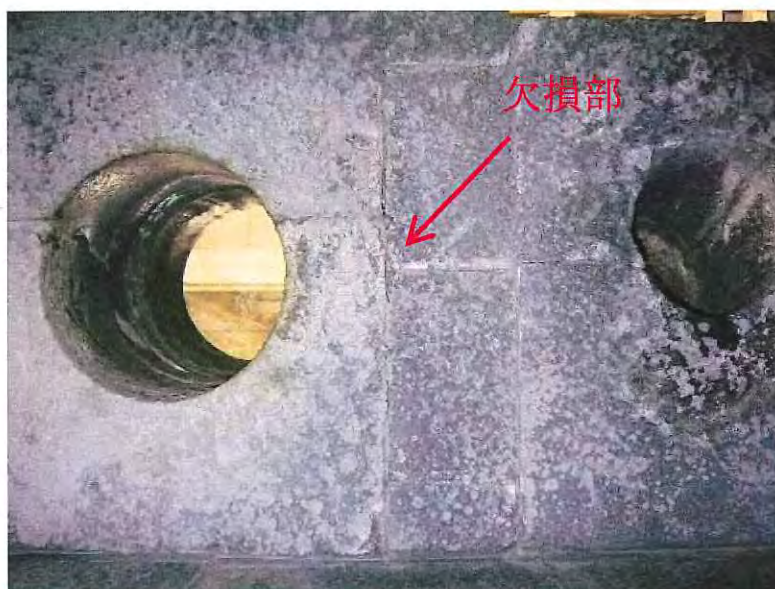
なお、平成 22 年 3 月に行った炉内観察で実施した打音検査では、当該アンカレンガに打音不良は確認されていなかった。

(平成 22 年 3 月実施の炉内観察時の該当部
(打音検査のため付着物を除去した後の様子))

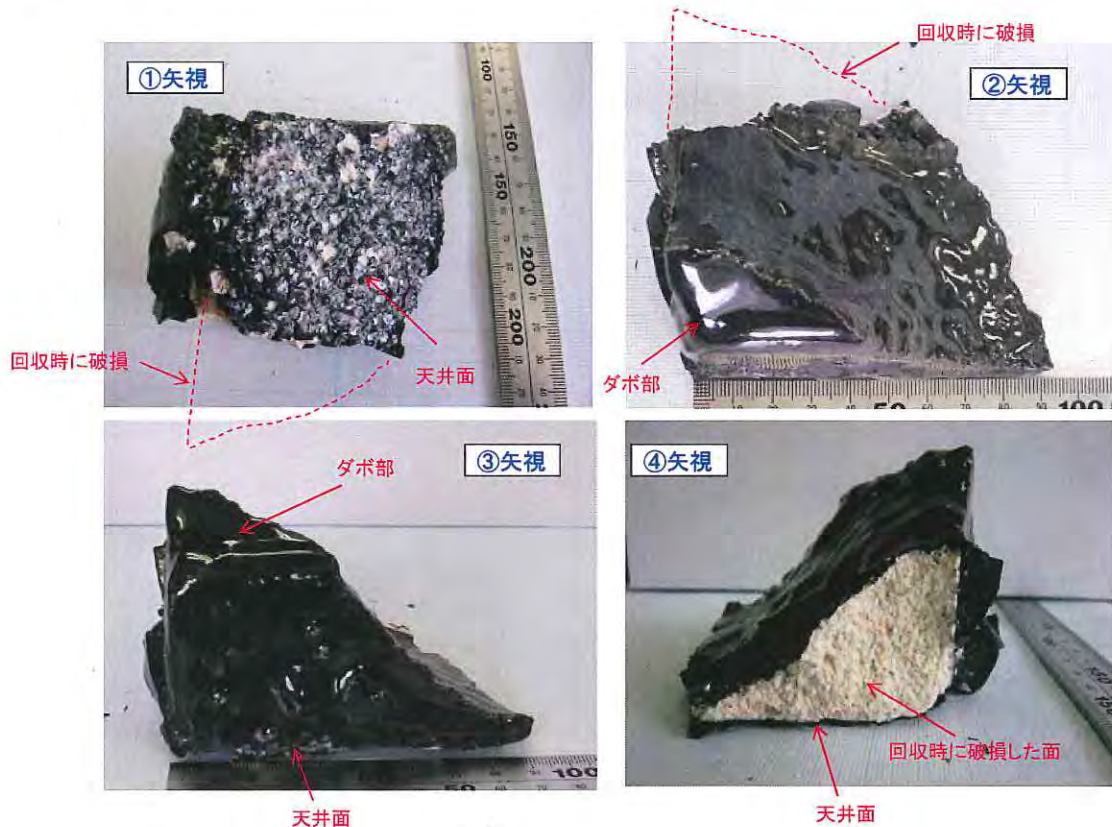
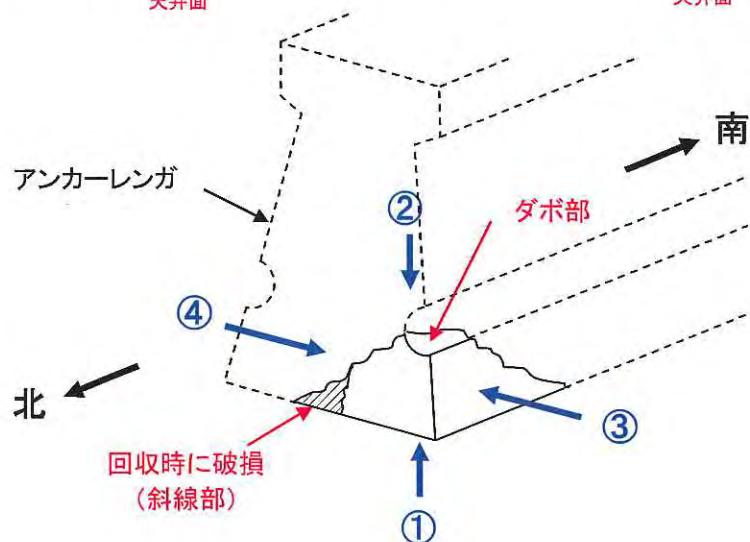
損傷レンガは、天井面側が西側傾斜面によりかかる状態で落下しており、先端が底部電極北西スリットに食い込んでいるため、回収時にレンガの一部が破損したものの、回収した損傷レンガは欠損部とほぼ一致する形状であった。損傷部位の観察結果から、アンカレンガのダボ部から亀裂が入り、角の部分が欠けたものと推定される。

レンガの損傷に至った原因は、KMOCの使用を開始した平成12年から行っている運転の間、間接加熱装置の急激な停止による大きな応力の発生に加え、今回の KMOC 試験における試料採取等に伴い、間接加熱装置の電源を停止する操作を行ったため、そのときのヒータ温度降温速度が大きくなったことでレンガに大きな応力が発生したことであると考える。
