再処理施設高レベル廃液ガラス固化建屋  
ガラス溶融炉（A系列）の一部損傷について  
（経過報告 その2）

平成22年2月24日

日本原燃株式会社

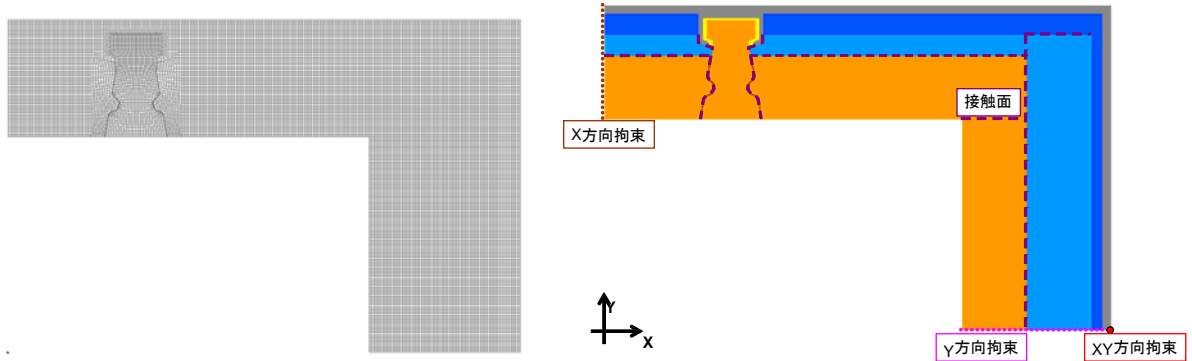
図2 熱応力解析モデル（左）と境界条件（右）

各ケースにおける解析結果を添付資料－17に示す。解析の結果、損傷したアンカレンガにおいては、間接加熱装置温度が急に変化したケース（降温）の場合に最も大きな応力（3.4 MPa）が発生することが確認された。また、最大応力発生部位は、ダボ部であることが確認された。

次に、損傷したレンガと同一の材料で試験片を作成して曲げ強度試験を行い、耐火物技術協会の研究論文等をもとに曲げ強度を引張強度に換算した結果、4.5～9 MPaという引張強度を得た。耐火物は、金属のようにある一定の許容応力をもっているものではなく、その強度に非常に大きな広がりをもっているものであり、本試験結果を統計的に考えた場合、熱応力解析結果で確認された3.4 MPaという応力でレンガに損傷が発生する可能性があることが分かった。また、間接加熱装置の降温の繰り返しの伴いレンガの損傷が繰り返し発生し、最終的に脱落に至ったと考えられる。（添付資料－18参照）

よって、8章で説明する今後の原因究明等に必要なガラス溶融炉の熱上げ等においては、可能な限り間接加熱装置による温度の降下速度を小さくすることによりレンガに発生する応力を小さくする運転を実施する計画である。温度降下速度は、原因究明として実施した解析における発生応力、及び温度降下速度を低下させた場合の解析による発生応力を比較し、発生応力が十分に小さくなる10℃/10分程度とする。これにより、天井レンガに発生する応力が小さくなり、新たにレンガの損傷が発生する可能性を低く抑えることができる。(添付資料-23参照)

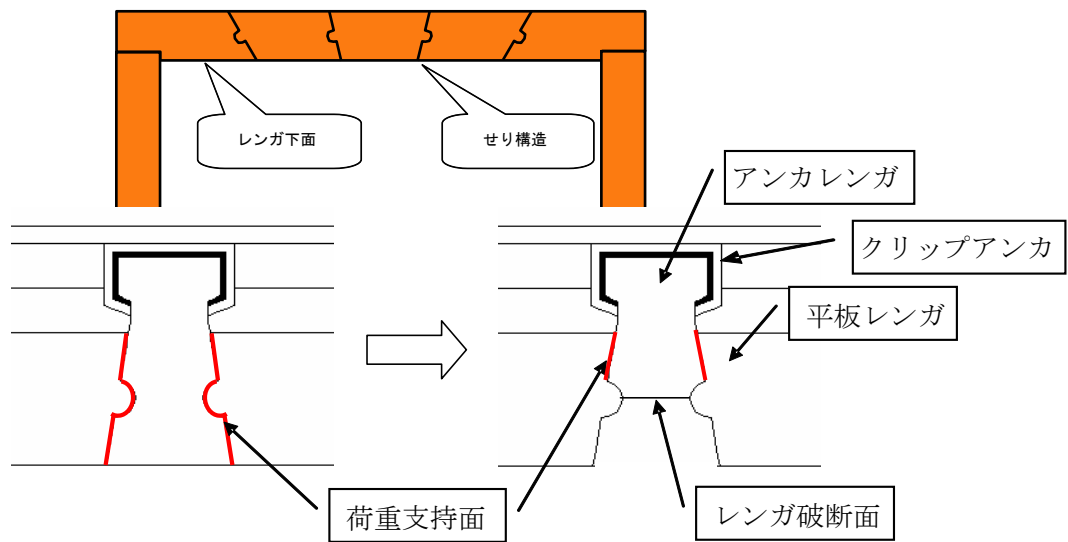
図4 ガラス溶融炉天井レンガの断面図

アンカレンガが健全な場合には、両側面のほぼ全面で平板レンガの荷重を受けるが、アンカレンガのダボ部より下の部分が損傷している状態では、このアンカレンガが支持すべき平板レンガの荷重はダボ部より上の部分で支持することになるため、荷重を受ける面積が減少することになる。(図4参照)

クリップアンカにより天井から吊られているアンカレンガの一部が落下し、隣接するレンガの荷重支持面積が減少した状態における天井レンガの荷重支持面に発生する圧縮応力を求め、天井レンガの圧縮強度よりもはるかに小さく、アンカレンガの一部が損傷した状態でも十分平板レンガを支持できることを確認した。(添付資料-34参照)

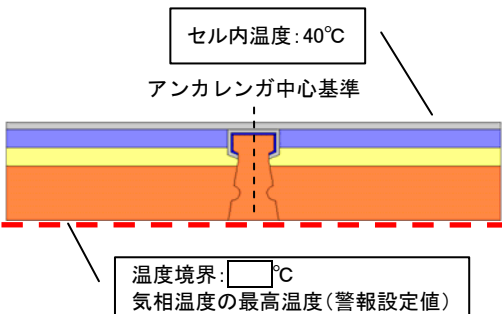
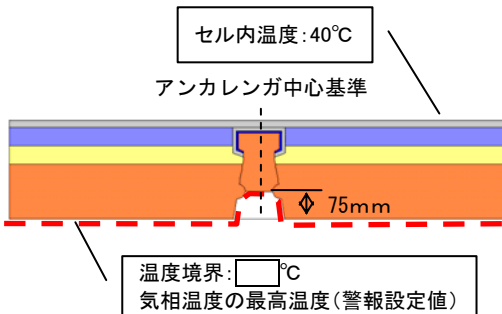
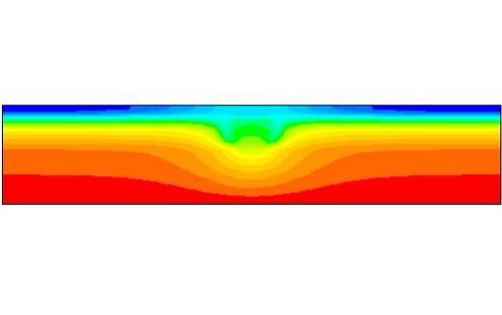
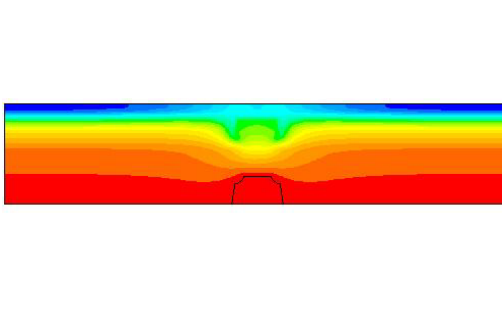
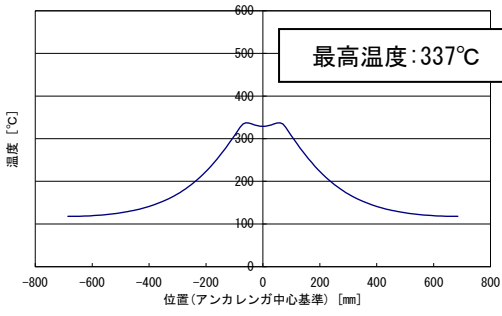
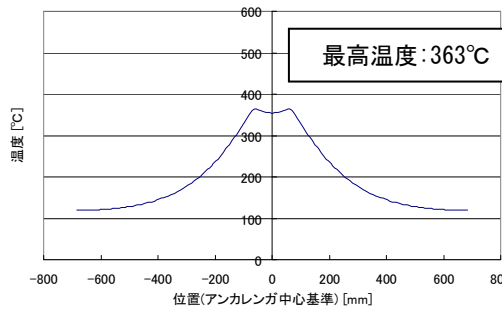
表2 ケーシング温度への影響確認結果

解析の結果、表2に示すとおり、ケーシング最高温度は通常状態の337℃に対し、今回の天井レンガ一部損傷状態では363℃と約20℃上昇する結果となったが、最高使用温度400℃を下回っており、耐震性評価に用いている評価条件を上回ることはないことを確認した。

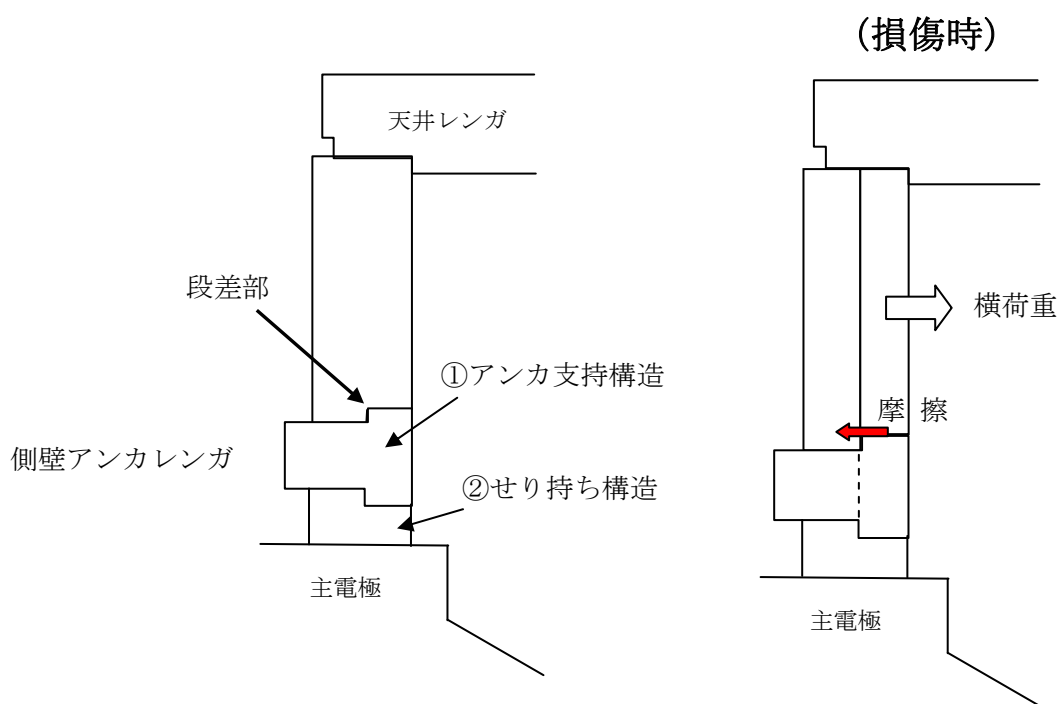
図6 側壁レンガの支持構造

また、間接加熱装置が温度低下したときに側壁レンガに応力集中があるのは図6の段差部であり、ここで損傷が発生する可能性があるが、当該レンガはその上部で天井レンガの段差で支持されており、レンガ接触面には摩擦力が働くことから、横荷重が作用しても内部に脱落するとは考えにくい。

また、アンカレンガ部についても、万一損傷が生じたとしても同様に摩擦抵抗により滑り落ちることはないと考えられる。

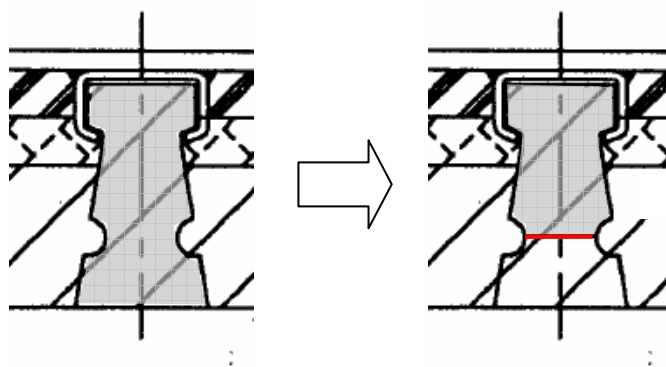
図8 いずれかのアンカレンガでダボより下が損傷した場合

ダボより上部のアンカレンガにせり持ち構造部分が残存しており、平板レンガを支持するため、平板レンガが脱落することはない。

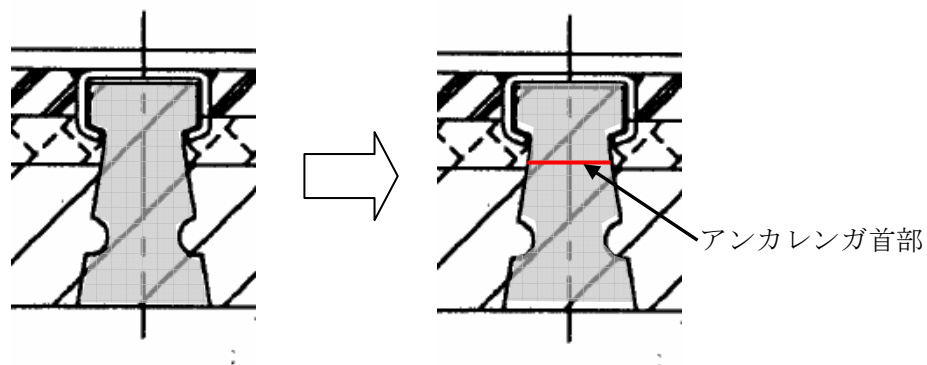
図9 いずれかのアンカレンガで首部の部分で破断した場合

アンカレンガ首部にも一部応力の集中が確認されたが、首部より下のア

アンカレンガはダボ構造により平板レンガに引っかかっているため下に脱落することはない。また当該アンカレンガに接している平板レンガは、この状態ではアンカレンガで支持されることはないが、当該アンカレンガ以外のアンカレンガおよび隣り合う平板レンガとの間のダボを含むせり持ち構造により支持されるため（図10）、落下することはない。

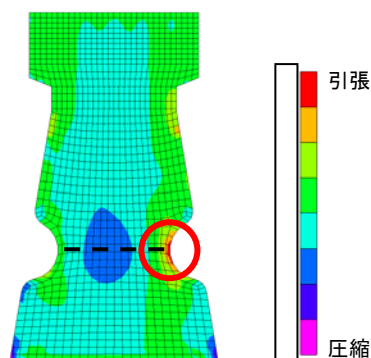
図 1 1 損傷アンカレンガの応力コンター図

上記の構造を考慮すると、熱応力解析の結果応力集中が確認されたレンガについて、仮に亀裂が進展したとしてもその全てが損傷するわけではない。熱応力解析の結果、損傷アンカレンガに見られたような応力集中（図 1 1）が確認されたレンガ（図 1 2）のうち、上記の構造を考慮すると、今後の運転において万一損傷の可能性のある天井レンガは、一部のアンカレンガに限られる。

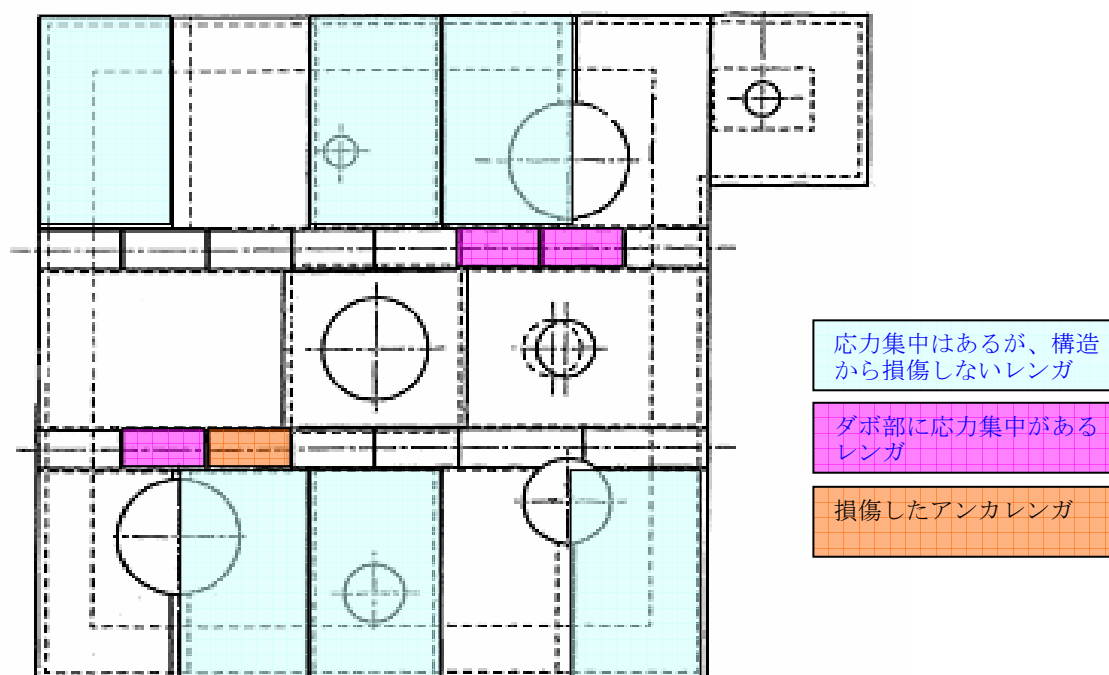
図 1 2 熱応力解析の結果から応力集中が確認されたレンガ

以上から、今後の天井レンガの損傷については限定的であり、安全に影響を与えるものではない。
