保護管の調査結果

1. 目的

保護管内の液量、保護管内への液の浸入状態や保護管内の損傷箇所等を評価するため、保護管に係る調査を行った。

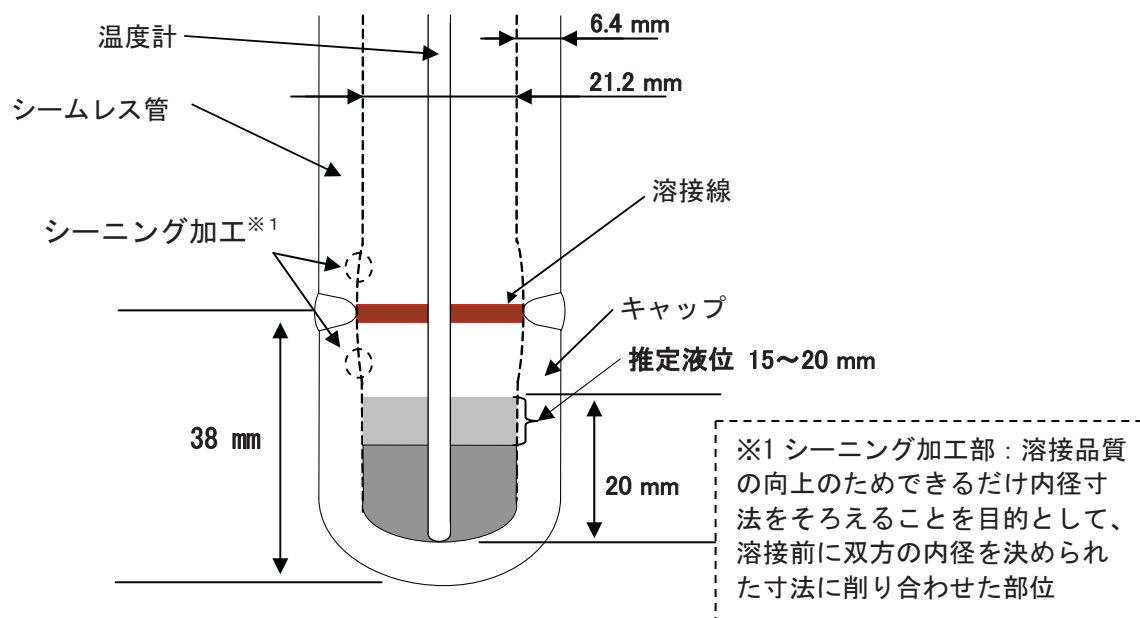
図2 保護管内の推定液位

ノッチ番号3と4をふき取ったスミヤろ紙の線量当量率に大きな差異があり、ノッチ番号4以降は30 μ Sv/h以下で推移していることから、保護管内の液位は、測定治具先端から15～20 mmの間にあると推定した。(図2参照)

以上より、1回目の液位測定の結果、保護管内の液量は約4.5～約6.4 cm³の間と推定された。

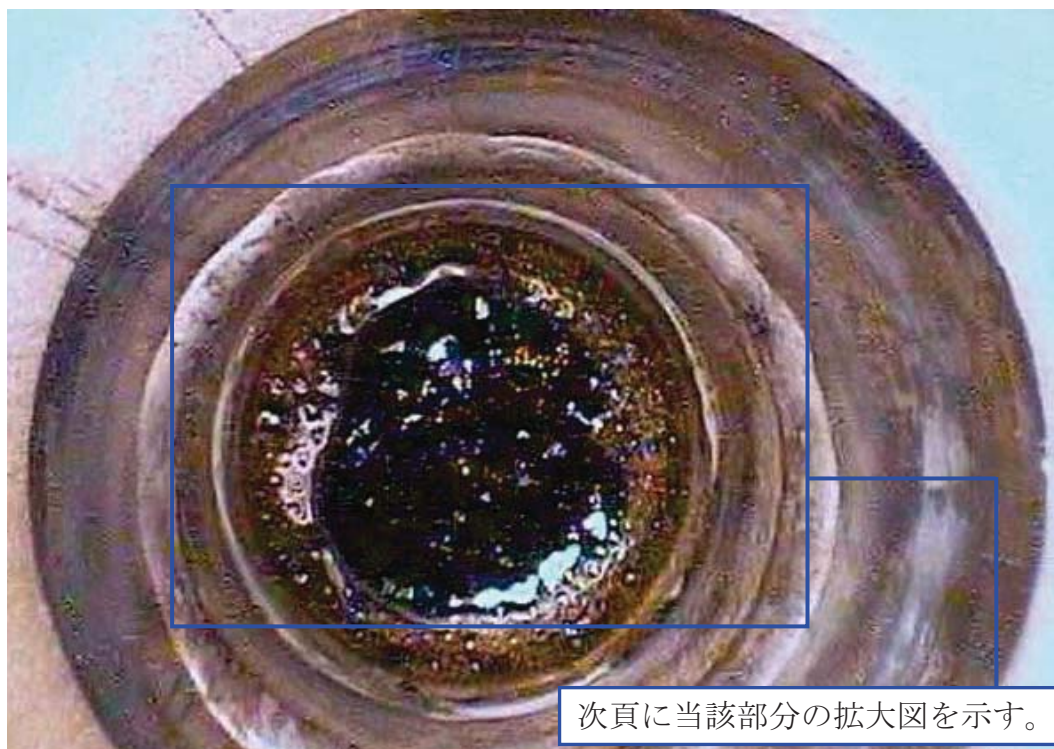
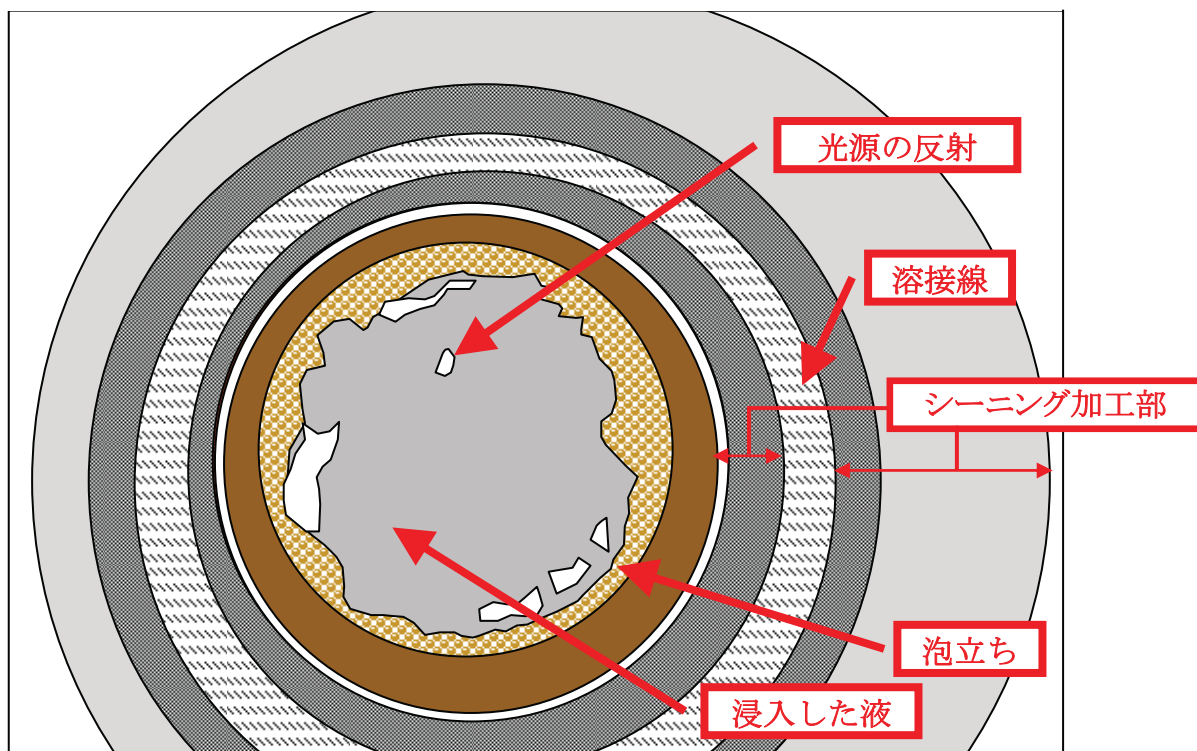
図3 内部観察結果（保護管内に液がある状態：平成22年9月4日撮影）

- ・液は、黒ずんだものであり、液外周部は茶褐色で泡立ったものであった。
- ・液外周部の泡立ちは、外部からのかくはん（液位測定治具の抜き挿し）により泡ができた可能性が考えられるが、保護管内面の濡れ状態によって液の見え方が異なり、視認結果によって液の粘性等の物性に係る情報を推察することは困難であった。
- ・液面はキャップ溶接線の下方にあり、上記の保護管内の液位測定結果と整合していた。
- ・キャップ溶接線付近及び上下のシーニング加工部には液垂れの痕跡は確認されなかった。

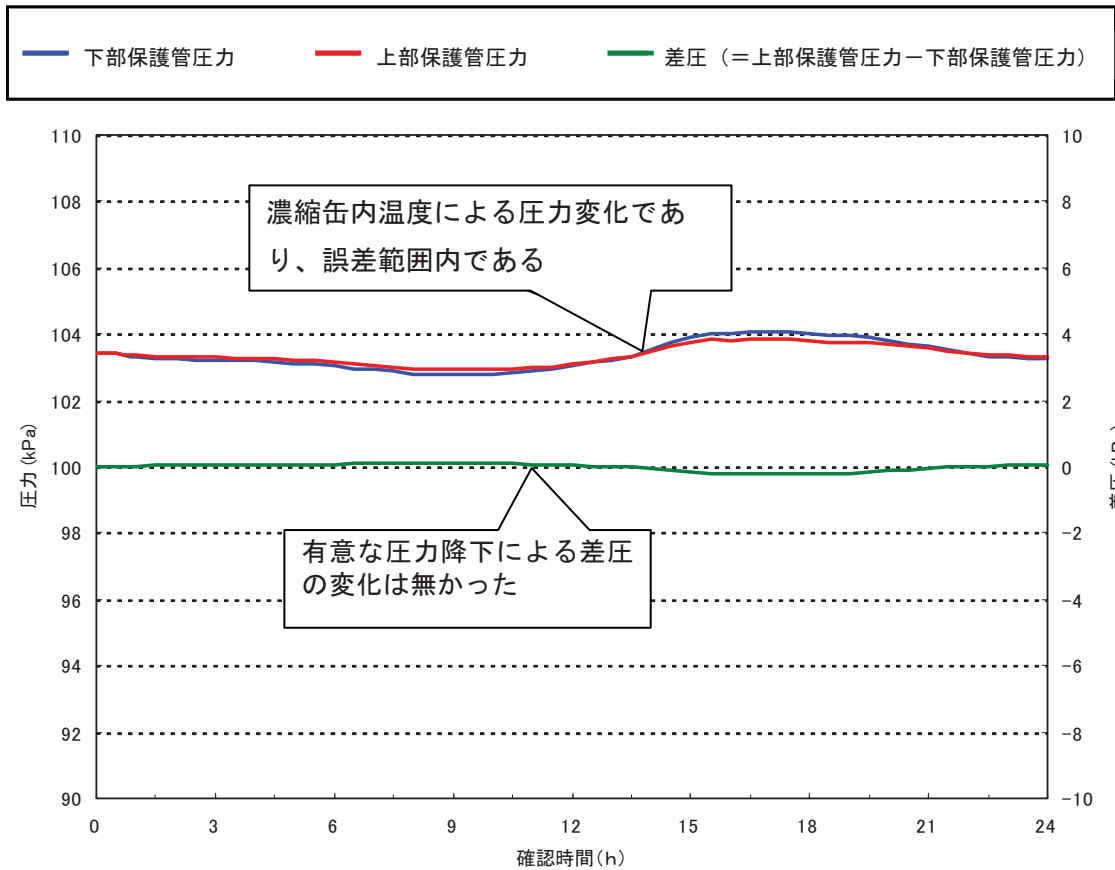
図7 圧力降下傾向

圧力降下による有意な差圧の変化はなく（図7 参照）、また液位測定結果においても有意な液位変化は確認できなかった（表2 8月29日（加圧前）、9月2日（加圧後）のデータ参照）。この結果、液面よりも下に損傷があり、損傷箇所が小さいことが考えられる。

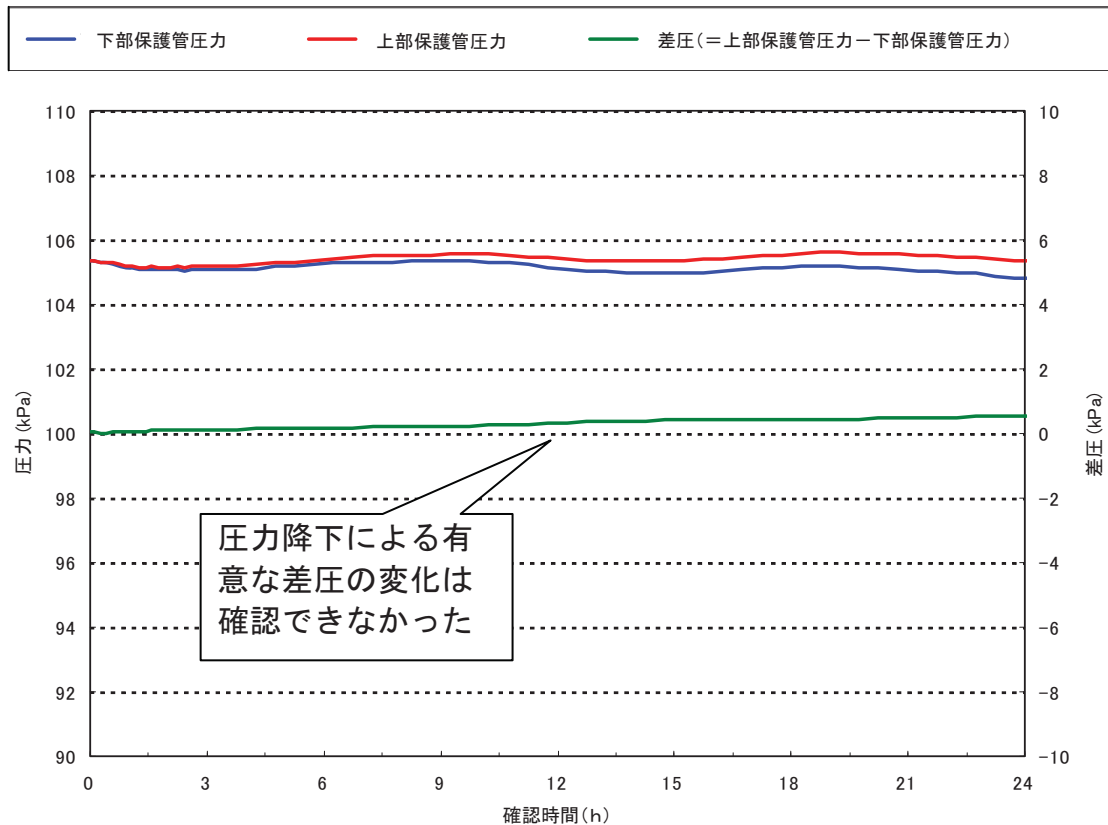
図9 圧力降下傾向（保護管液抜き後）

その結果、圧力降下による有意な差圧の変化はなかった。（図9 参照）

このことにより、保護管の底面から約20 mm（液抜き前約7 cm³入っていたと推定される液位）の範囲でも、損傷箇所は極小さいと考えられる。

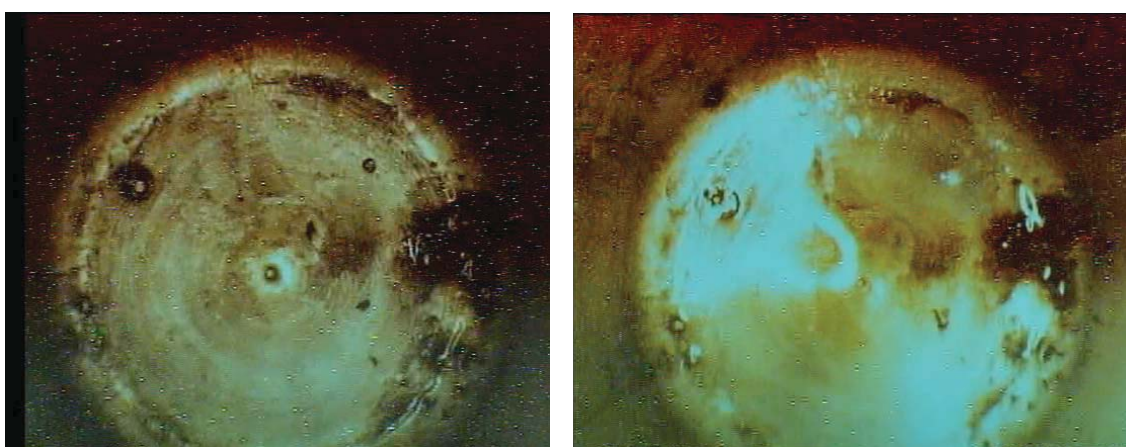
図1-1 ビデオスコープによる保護管内の観察結果

- ・液抜き・拭取り後の内部観察において、保護管内の液はほぼなくなったが、取りきれなかったゴミがあった。また、損傷箇所は確認できなかった。（図1-1 拭取り後写真 参照）
- ・圧力降下確認前の保護管の内部観察において、ビデオスコープのライトの反射状況により、保護管内への極少量の液の浸入を確認した。（拭取りから液の浸入確認までの時間は20時間程度であった）なお、キャップ溶接線付近からの液浸入の痕跡は確認できなかった。（図1-1 圧力降下試験確認前写真 参照）
- ・再度拭取りを行った後の内部観察では、保護管内への液の浸入を確認できなかった。液浸入を確認できなかった要因として、損傷部内が閉塞した可能性が考えられる。

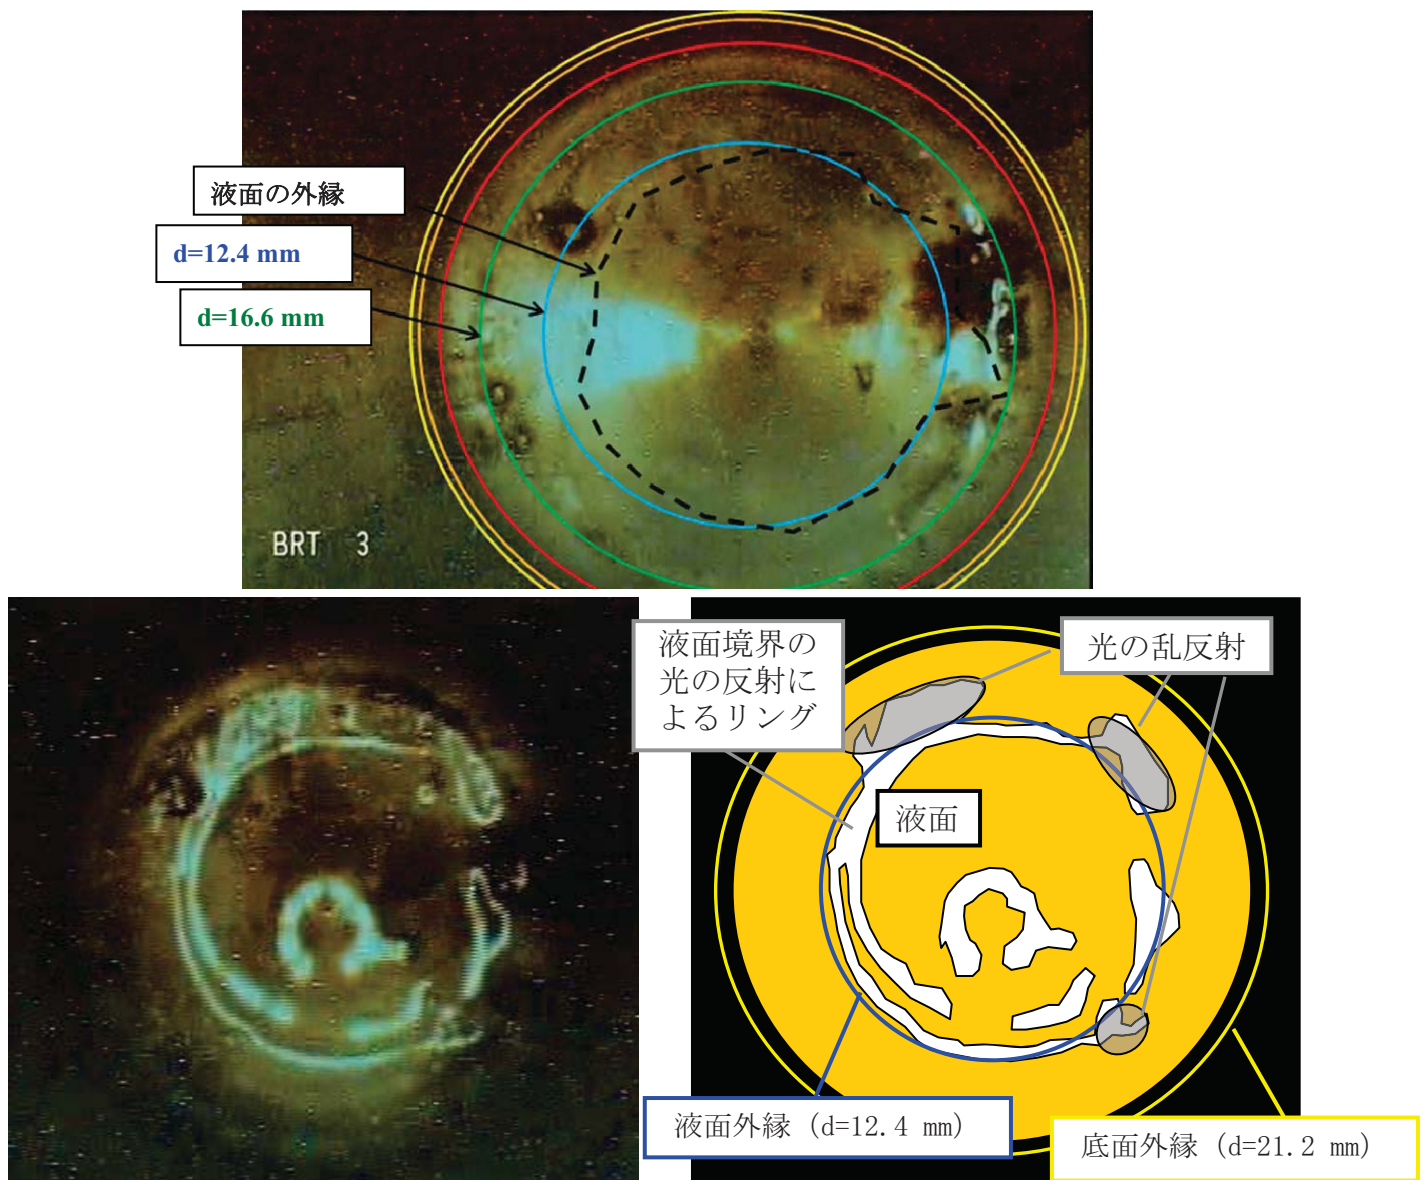
図1-3 保護管内の液面の位置

図4より、液面の縁の大部分が $d = 12.4 \text{ mm}$ (青の実線、 $V = 0.06 \text{ cm}^3$ に相当) の線と概ね一致することから、液面が水平であると仮定し、液の体積は 0.06 cm^3 程度と評価した。

なお、洗浄後の廃液であることから浸入した液は硝酸とし、液浸入時の濃縮缶液位は 120 mm として、浸入した液量を微小すき間の式(添付資料-17別紙 参照)に当てはめて評価したところ、損傷の大きさは約 $30 \mu\text{m}$ 程度の大きさであることが推定された。

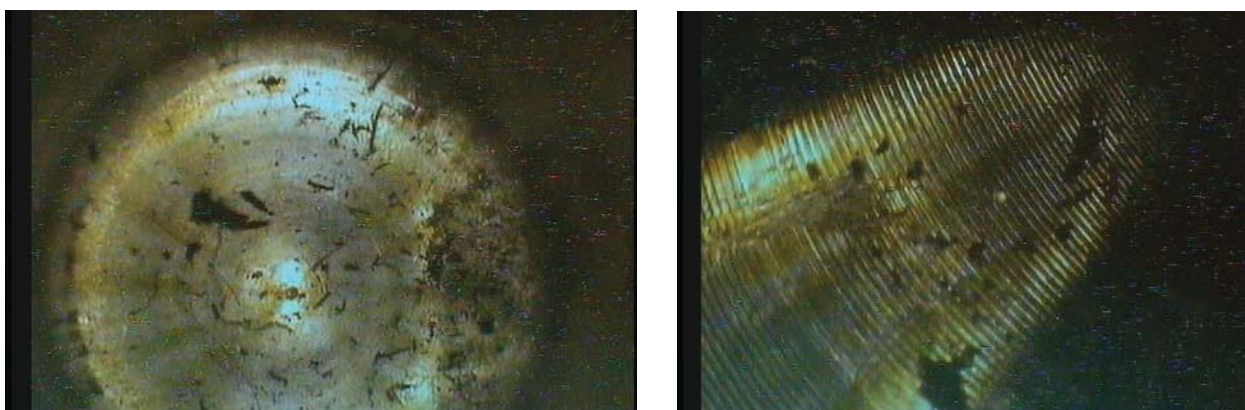
図14 拭取り・洗浄後の底面の様子

- ・ 保護管底面の状況や金属加工面が観察できた。
- ・ 損傷箇所については、微細なゴミとの判別が困難であり特定できなかった。
- ・ 保護管底面には、拭取り等実施したが取りきれなかったゴミが散在していた。このゴミは、セル内の保護管溶接部の裏波突起に、拭取り・洗浄治具及びビデオスコープ等を挿入・引き抜きする際、ケーブル等が引っかかり削れることにより発生したと思われる。（図15 参照）

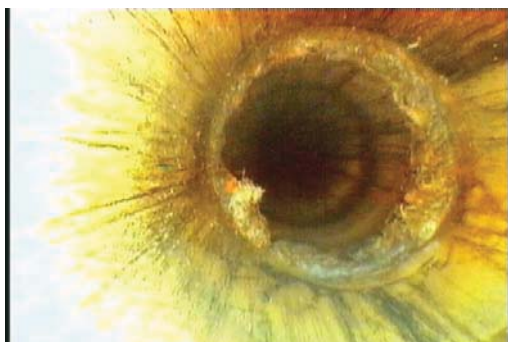
図15 溶接部裏波の状況

- ・ 溶接部裏波の突起部等にケーブル等が当り削れることでゴミが発生し、そのゴミがビデオスコープ等と共に先端部に運ばれる。
- ・ 回収装置の挿入・引き抜き時にも発生するため、なくなることはない。

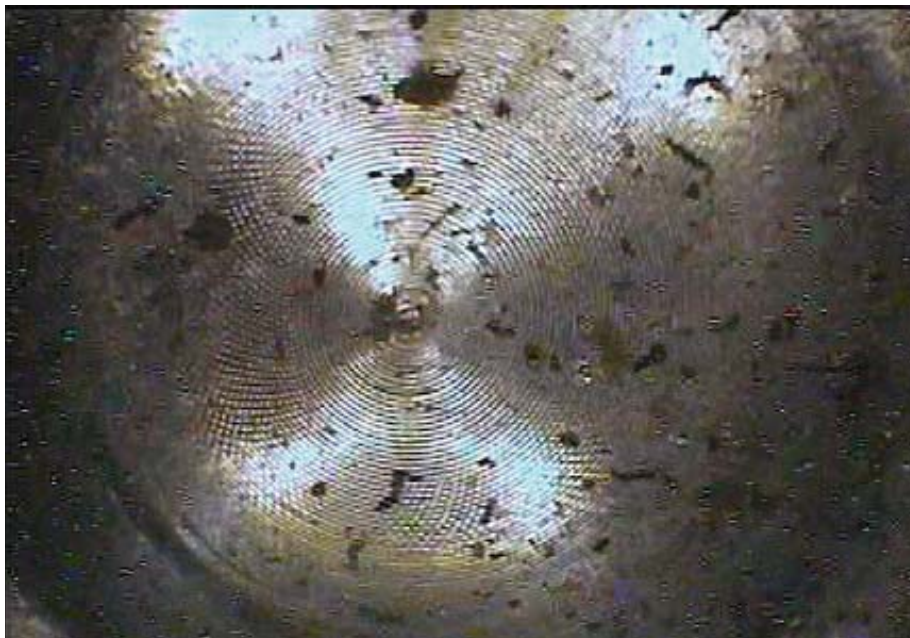
図17 ビデオスコープによる液浸入確認(60分保持後)

そのため、詰まりを除去する目的で圧力の脈動を5回与えた後、再度-40 kPaまで減圧し、60分間保持した後、ビデオスコープで観察したが、液浸入は確認されなかった。

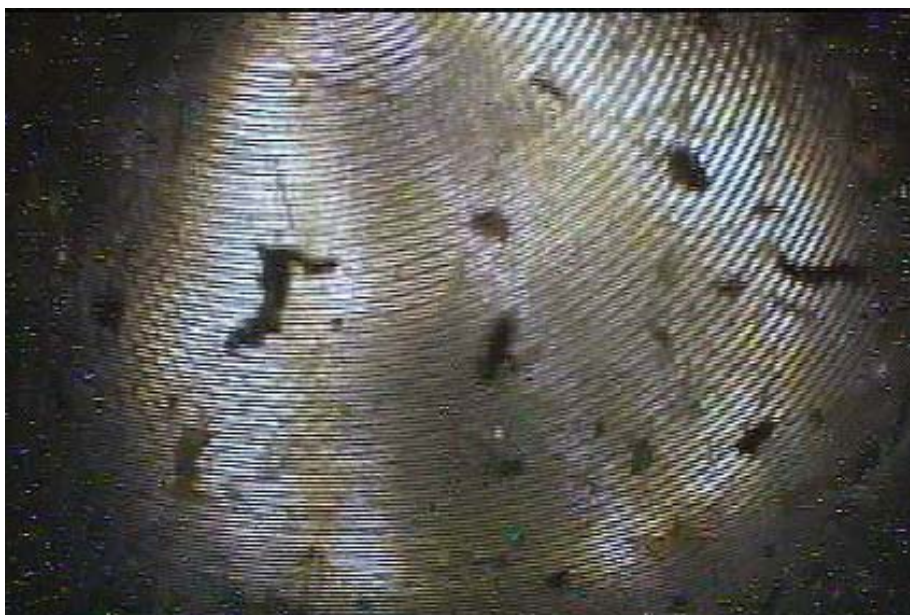
図18 ビデオスコープによる液浸入確認結果(180分保持後)

さらに、-40 kPaの減圧状態で180分間保持し、ビデオスコープで観察したが、液浸入は確認されなかった。(図17、18、19 参照)

- 底面に水滴なし
- 散在している黒い物体は、内部清掃で取りきれなかったゴミ

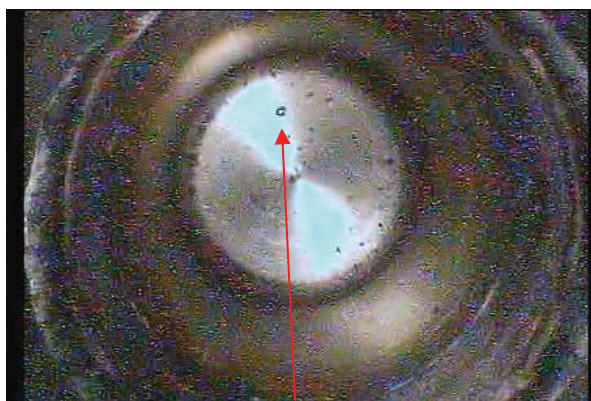
図2-1 下部保護管試験時の映像

保護管内を減圧した結果、水の溶存空気による気泡の発生^{※11}が見られたが、同一場所からの気泡の発生がないことから、損傷箇所からの気泡の発生ではないと考えた。従って、損傷箇所の特定には至らなかった。(図2-1 参照)

気泡がランダムに発生

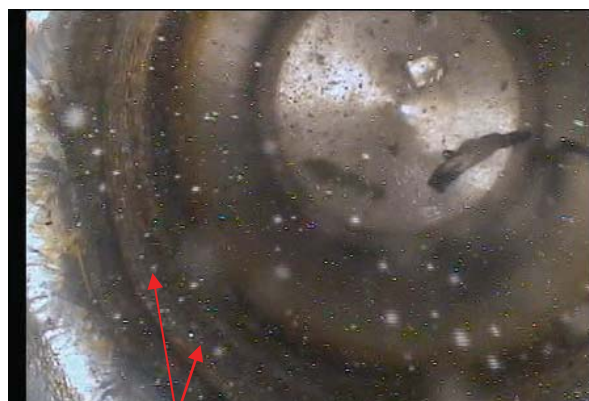
図2-2 中部保護管試験時の映像

また、溶存空気の影響を確認するため、中部保護管を使用し同様の操作を実施したところ、同じく気泡の発生が確認された。(図2-2 参照)

気泡多数

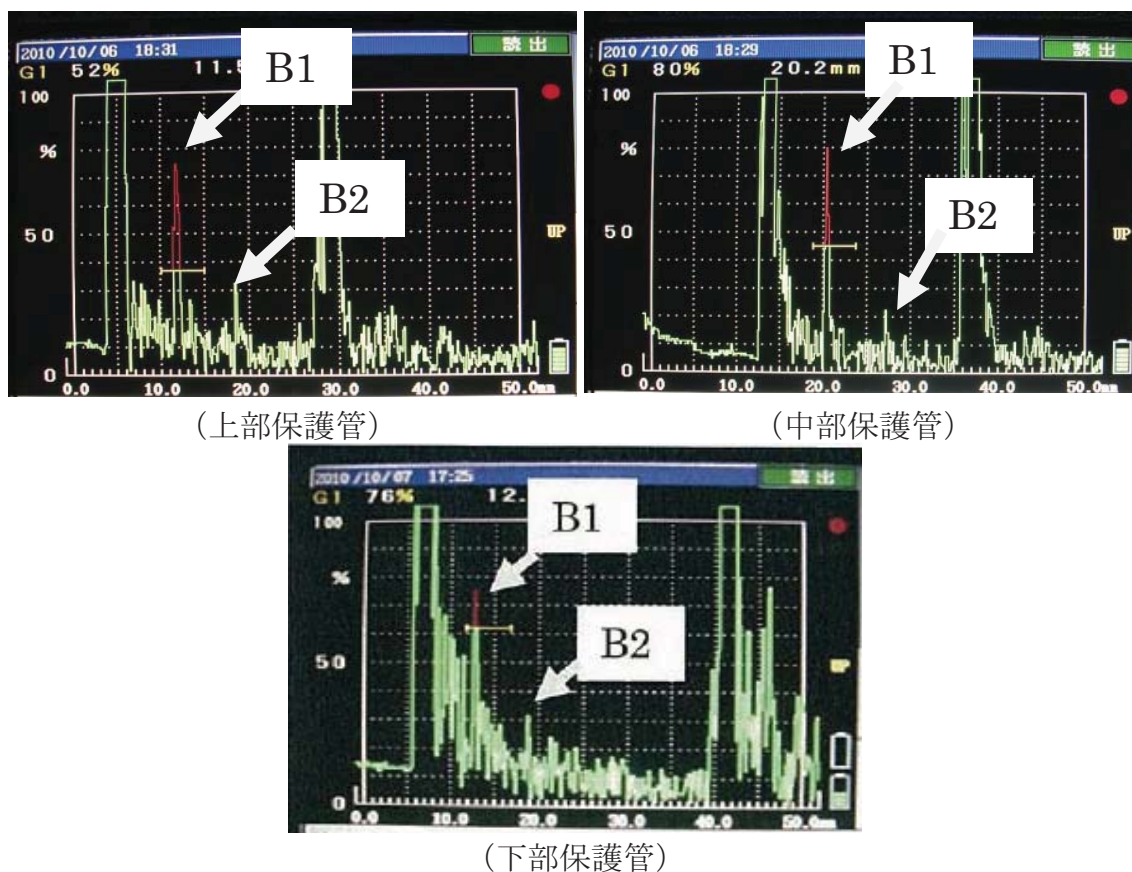
図 2 4 保護管の超音波測定のエコー

上部及び中部保護管の肉厚測定結果では残肉厚は設計値以上の 6.4 mm であったのに対し、下部保護管では僅かに設計値を下回っていた。また、下部保護管では B 2 のエコーが検出されにくく、2 回しかデータが得られなかったため、測定誤差の評価ができなかった。

下部保護管の測定結果ではノイズが大きくなりB2エコーが検出されにくくなっていたが、上部、中部保護管においてもノイズが見られた。これより、下部保護管は粒界腐食が生じた表面状態にあり、上部、中部の保護管でも脱粒には至らないが軽度の腐食が生じているものと推測した。

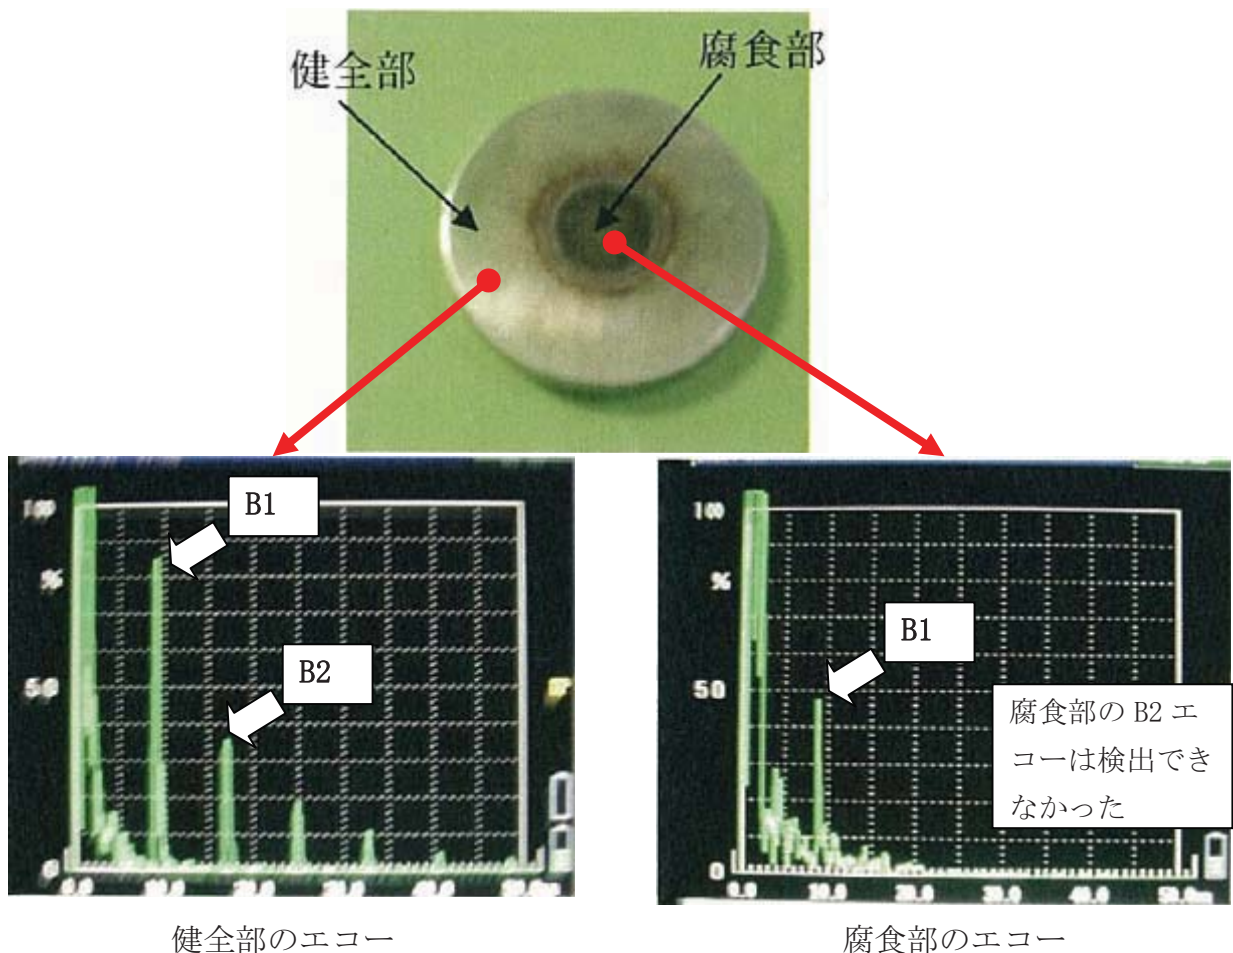
図 2 5 粒界腐食試験片による超音波肉厚測定結果

図 2 5 に粒界腐食が生じた腐食部を有する試験片を用いた超音波肉厚測定の結果を示す。腐食部では肉厚の評価に必要な B 2 のエコーが検出できず、健全部に比べてノイズが増えていた。これは、腐食が進行して表面が荒れた

状態になると、散乱によるノイズが増え、B2エコーの検出ができなくなるためと考えられる。
