温度計の調査結果

保護管内の漏えい液の液量やその浸入時期を評価するため、汚染が確認された温度計の先端部近傍の調査を行った。

液垂れの痕跡に係る模擬試験による確認

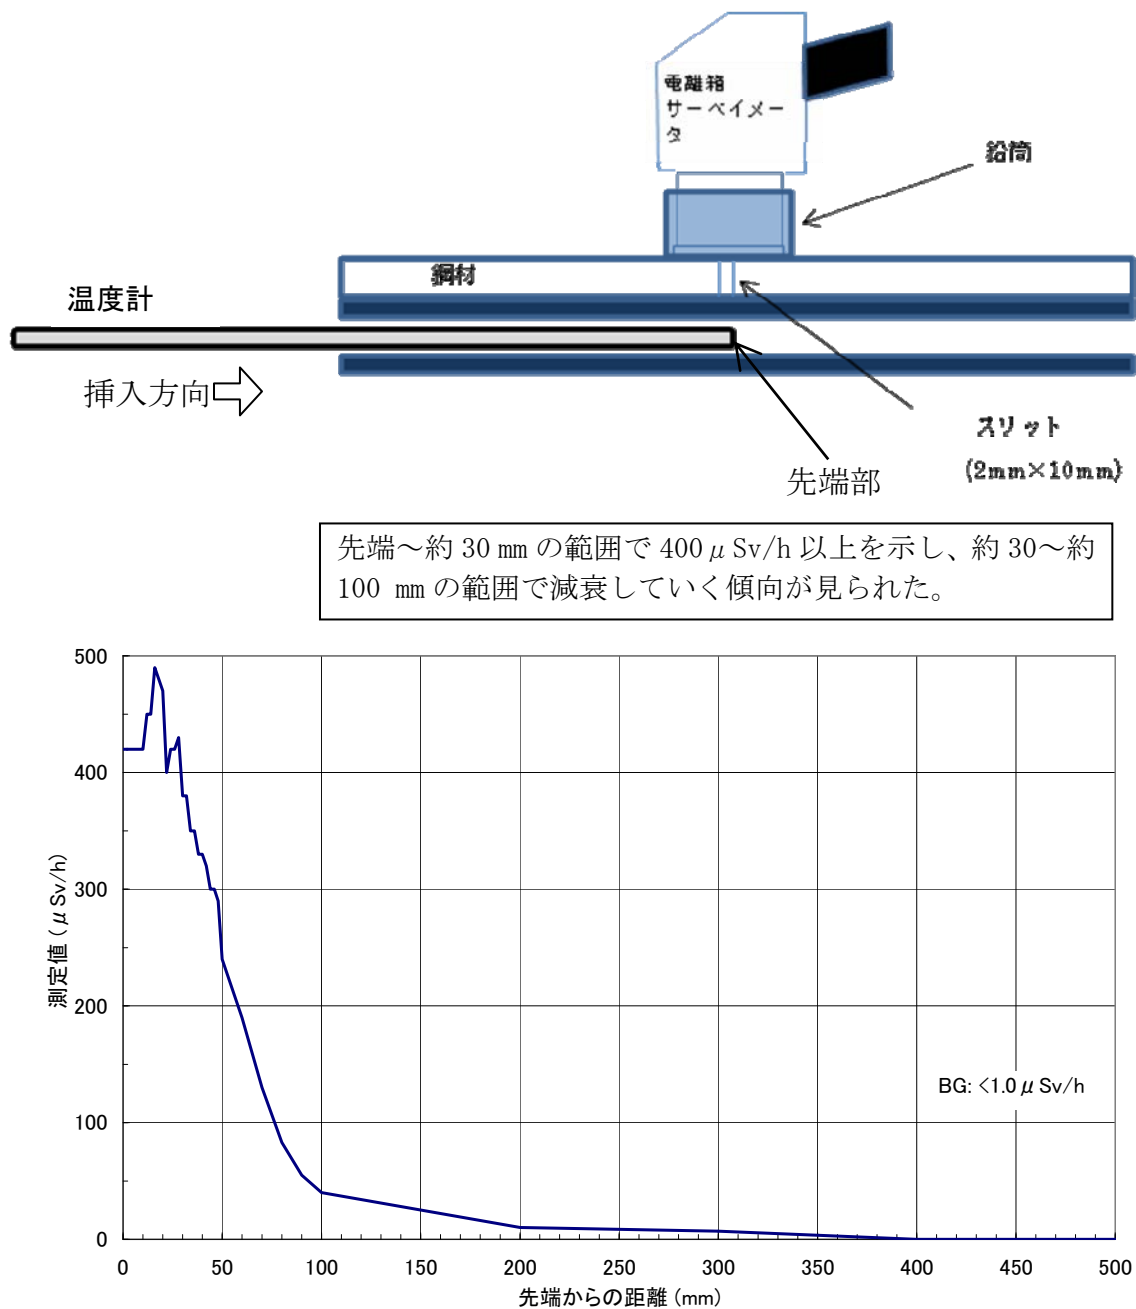
図1 γ 線測定による汚染範囲確認の概要及び測定結果

γ 線測定による汚染範囲確認の概要及び測定結果を図1に示す。
先端～約30 mmの範囲で400 μ Sv/h以上の値を示し、約30～約100 mmの範囲で減衰していく傾向が見られた。温度計の抜き取り時に除染をしているため、当初の汚染範囲を正確に把握することはできなかったが、接液していた範囲は温度計先端から約30 mm程度の範囲と推定した。

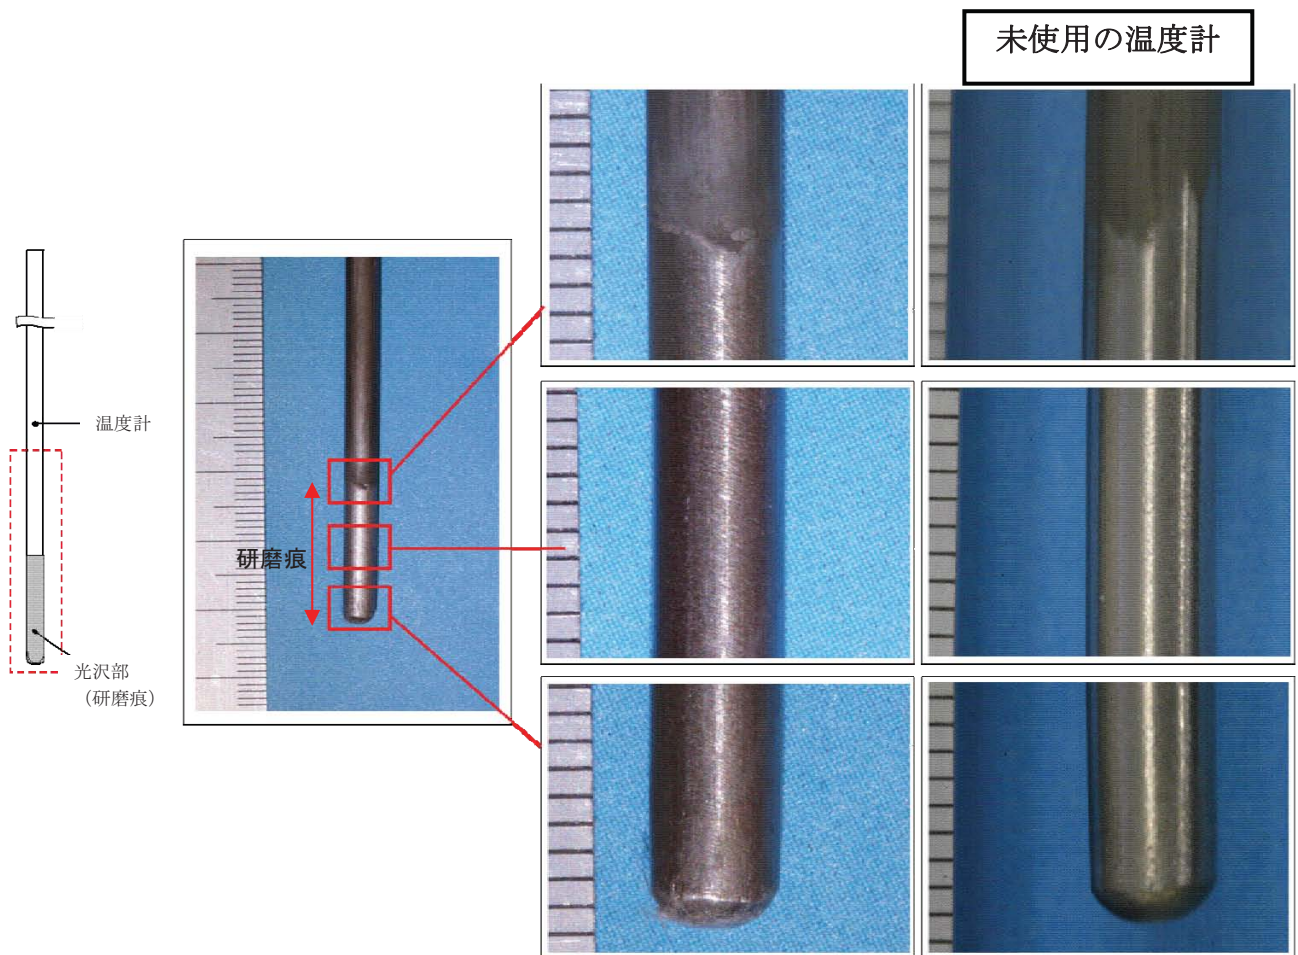
図2 外観観察写真

- ・ 研磨痕^{※2}以外に、腐食や変色の痕跡等の表面状態の変化は確認されなかった。
- ・ 未使用の温度計との比較を行ったが、表面状態に若干の違いはあるものの、個体差の範囲と考えられ、未使用の温度計との有意な差は確認されなかった。

※2：先端部は溶接付けした後、金属表面が荒れた状態では保護管内に温度計を挿入しづらいことから、研磨処理を行っている。また、研磨作業については手作業で行っているため個体差が見られる。

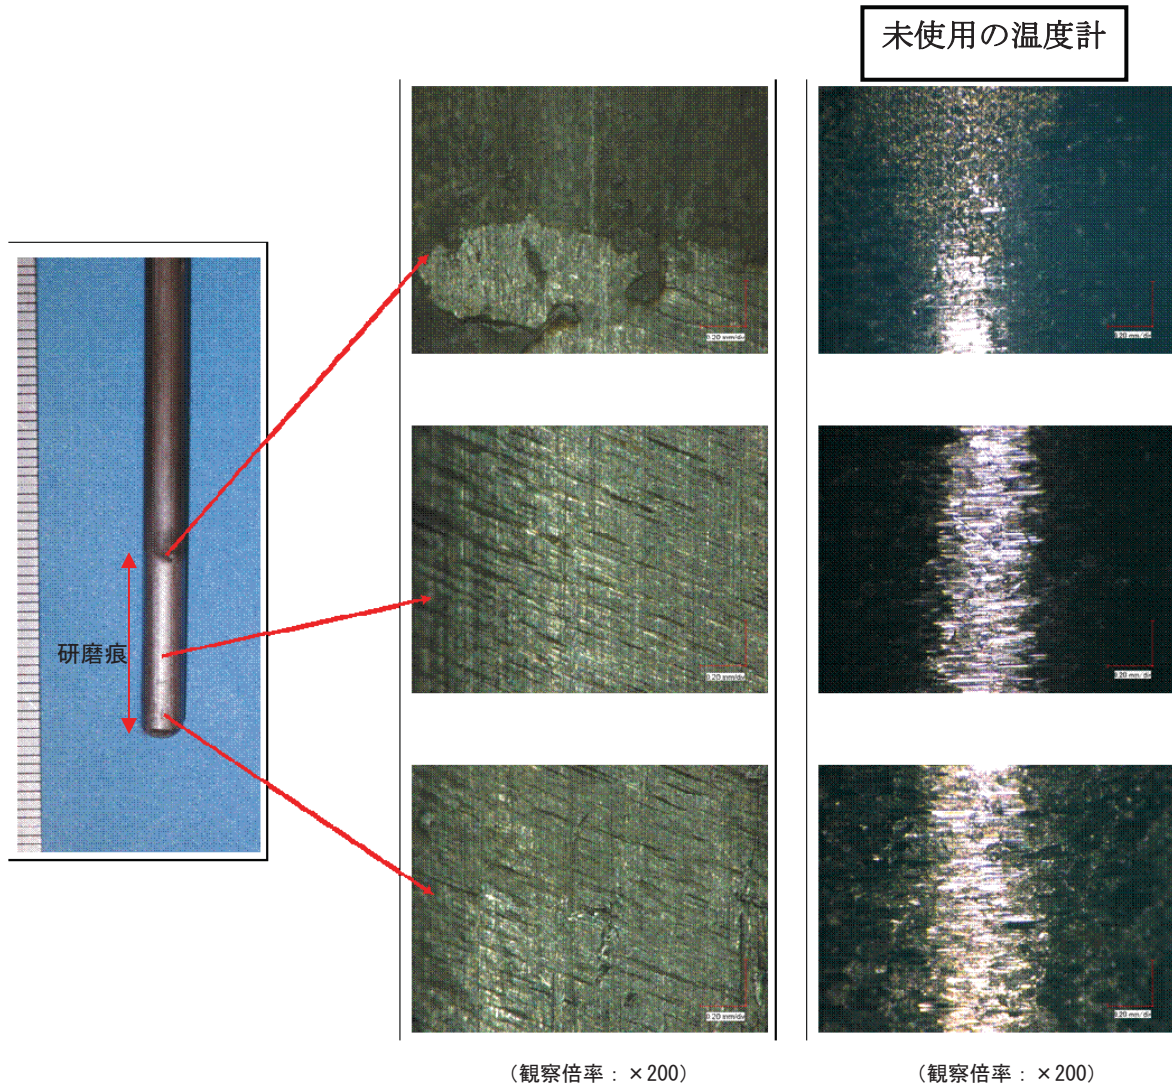
図3 表面詳細観察写真

- ・ 「4. 2 外観観察」の結果と同様、研磨痕以外に腐食や変色の痕跡等の表面状態の変化は確認されなかった。
- ・ 未使用の温度計との比較を行ったが、表面状態に若干の違いはあるものの、外観観察の結果と同様、個体差の範囲と考えられ、未使用の温度計との有意な差は確認されなかった。

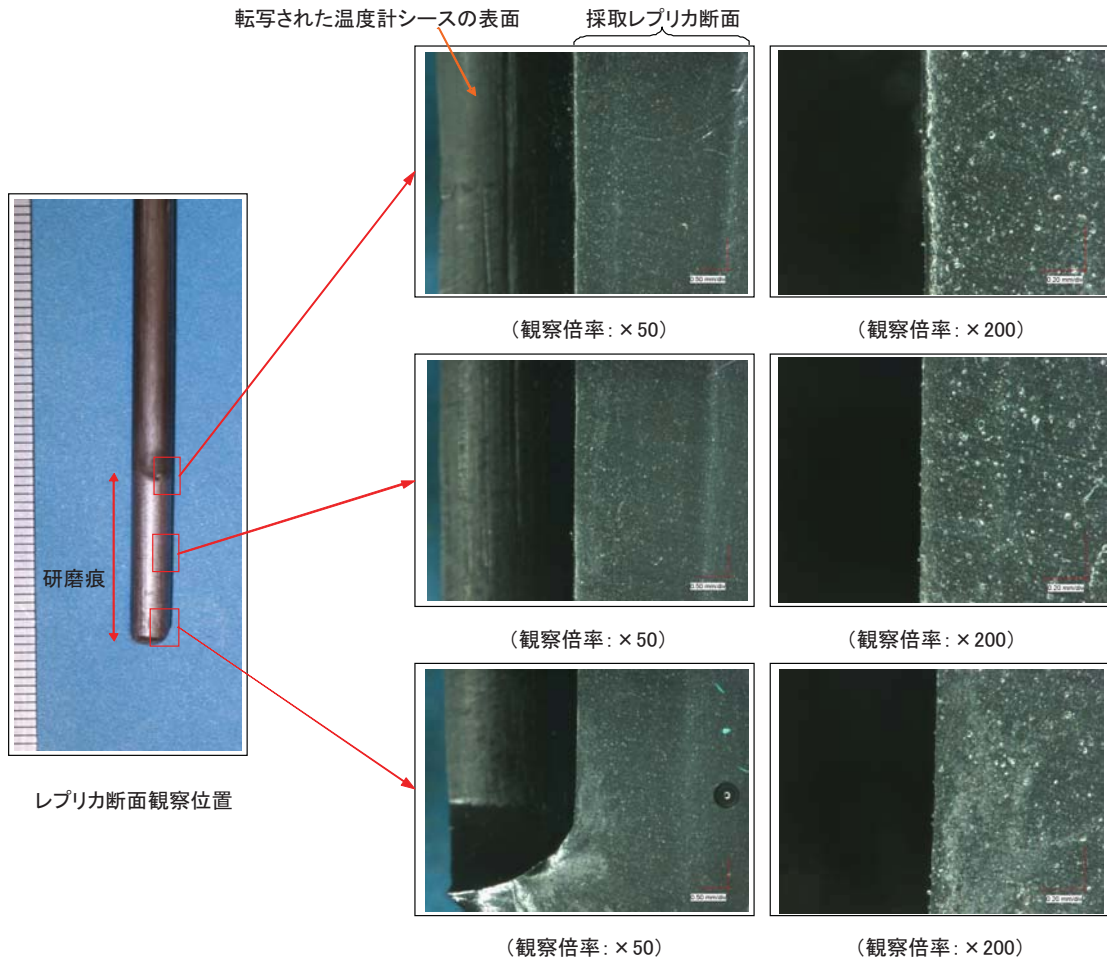
図4 温度計のレプリカ採取による凹凸観察結果

- ・ 研磨痕による凹凸は確認されたが、腐食の痕跡は確認されなかった。
- ・ 未使用の温度計のレプリカ採取による断面観察結果との比較を行ったが、有意な差は確認されなかった。

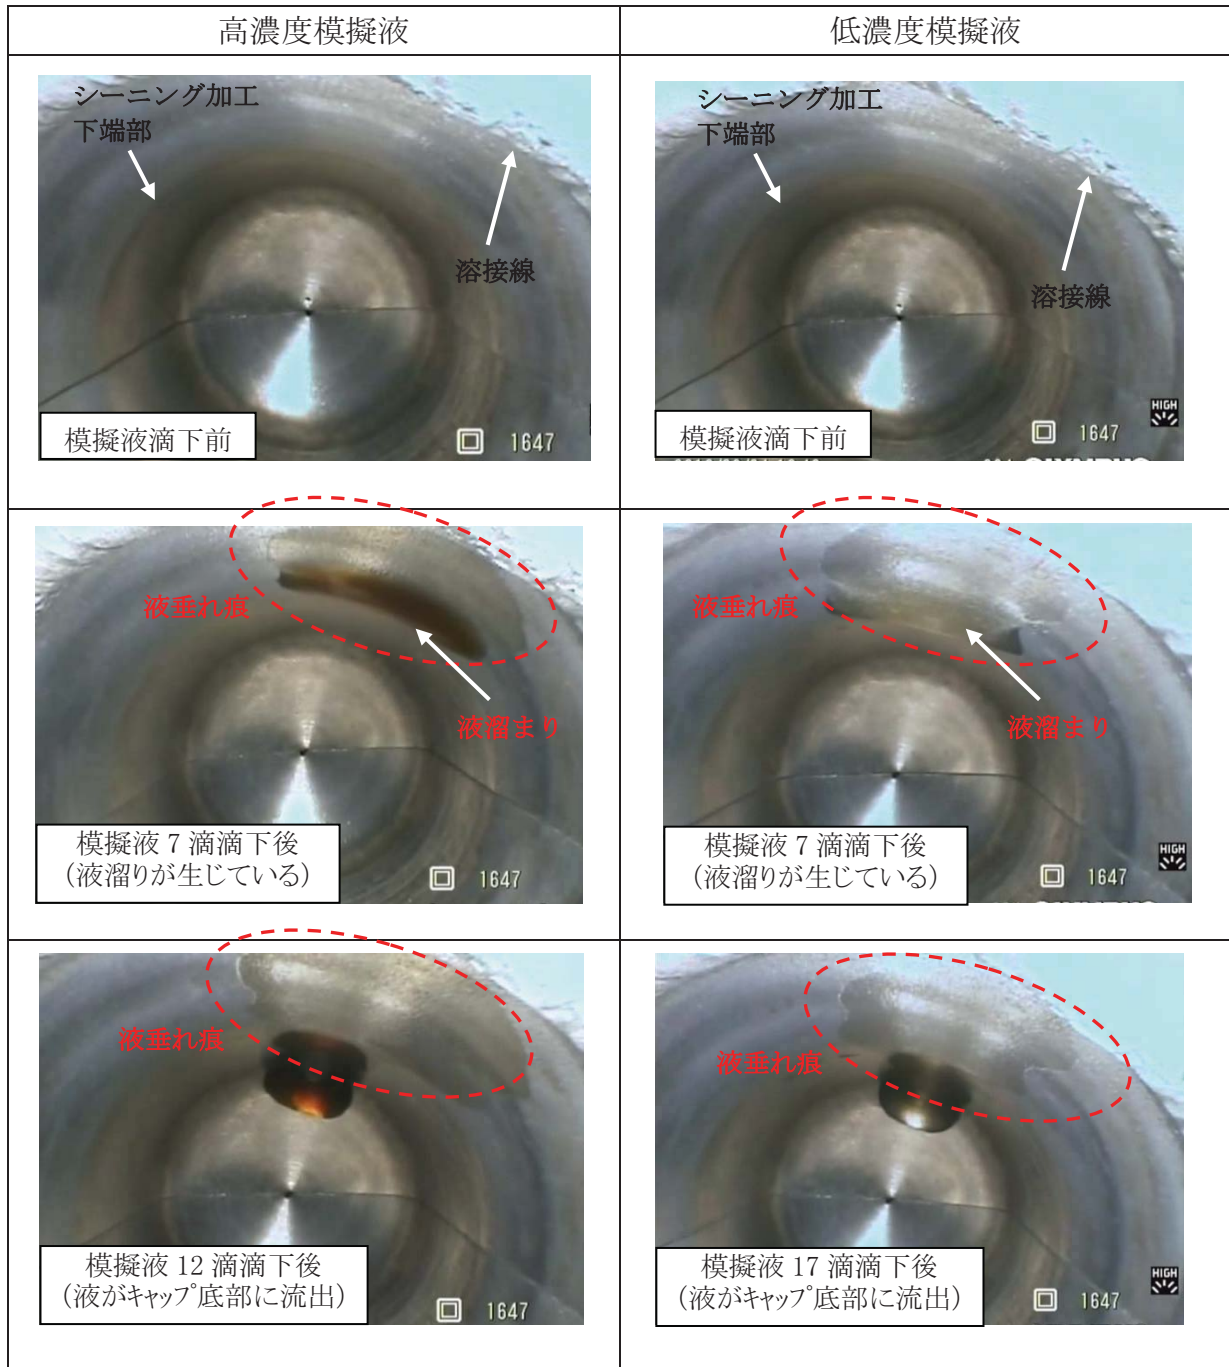
図2 液垂れの痕跡に係る模擬試験結果

主な結果を図2に示す。滴下開始後、7滴滴下した時点では模擬液はシーニング加工下端部に留まり液溜まりとなっているが、さらに滴下を継続すると液が留まり切れなくなって保護管底部に流れ出した。これに伴い形成されたシーニング加工部の液垂れの痕跡は、ビデオスコープによる観察で判別できる程度であることを確認した。

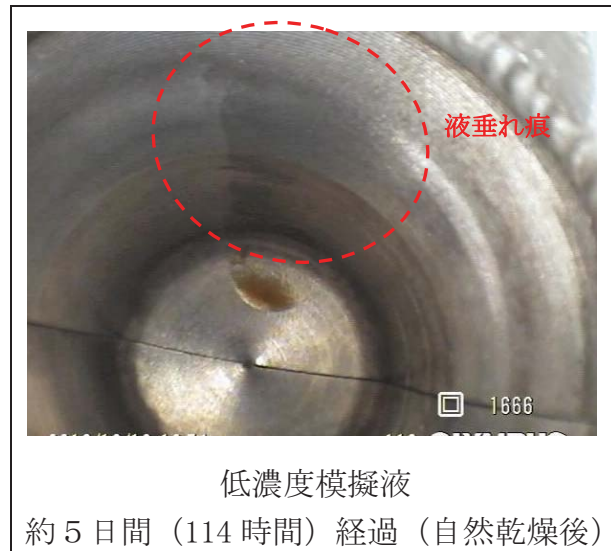
図3 液垂れの痕跡観察結果

その結果を図3に示す。低濃度模擬液が保護管底部に流れ出すまで滴下し、その後約5日間自然乾燥させた状態でも、シーニング加工部に形成された液垂れの痕跡は、ビデオスコープの映像から判別できることを確認した。
