日本原燃株式会社

再処理事業所 技術開発研究所屋外におけるボイラ用重油配管からの漏えいについて
(原因と対策)

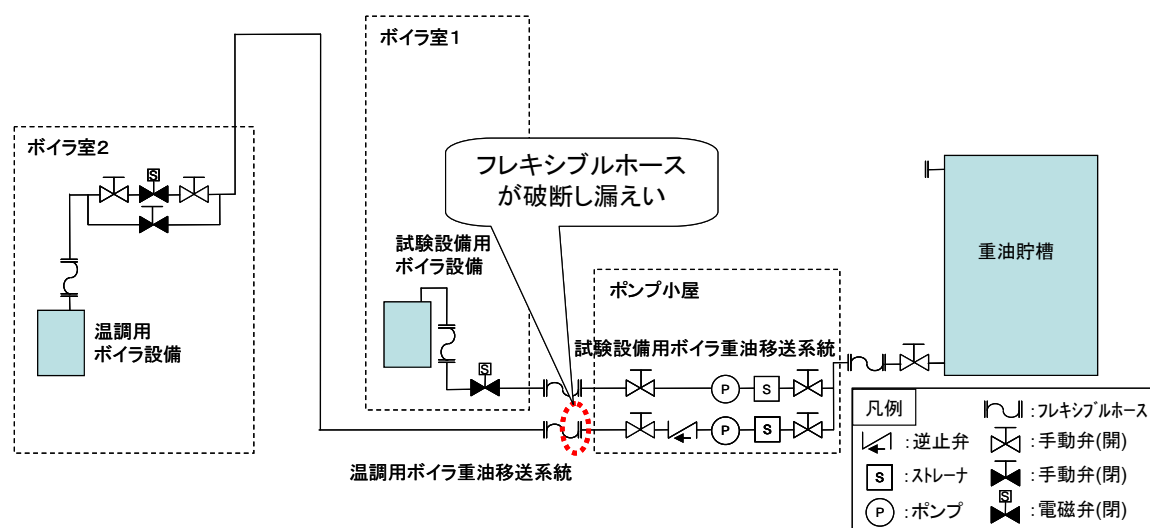
図1 漏えい発見時の概要図

8月6日(月) 17時25分頃、再処理事業所技術開発研究所(非管理区域)において、巡視点検中の当社社員がボイラ用重油貯槽の重油配管(フレキシブルホース)から重油が漏えいしているのを発見した。ただちに、ボイラ用重油貯槽の出口弁を閉止し、17時26分頃に漏えいが停止したことを確認した。漏えいした重油の量は、ボイラ用重油貯槽の液量計から重油残量を確認し、約1,500Lと推定した。

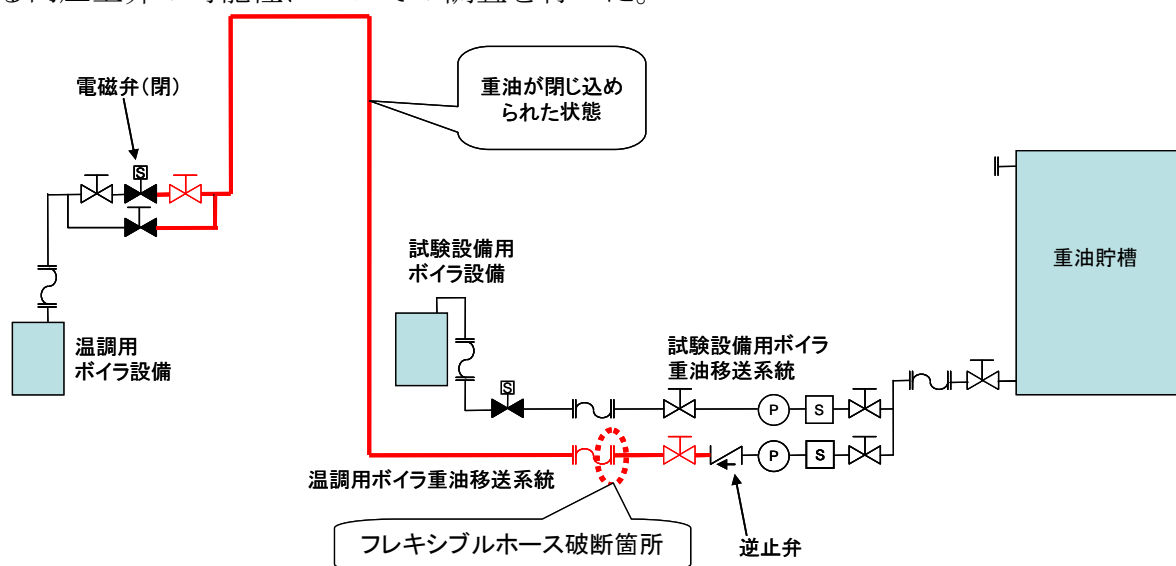
図2 重油の閉じ込め状況

当該フレキシブルホースを含む温調用ボイラ設備は冬季のみ運転しており、それ以外の時期は運転を行っておらず、重油が逆止弁と電磁弁の間で閉じ込められた状態であった。閉じ込められていた重油量は、逆止弁と電磁弁の間の配管長と配管径から約28リットルと推定した。（図2参照）そこで、外気温の変化に伴う配管内重油の膨張した可能性やその程度についての調査や、ポンプの誤作動による内圧上昇の可能性についての調査を行った。

当該重油配管は冬季のみ使用しており、それ以外の時期は使用していないことから、使用していない期間は逆止弁と電磁弁の間で重油が閉じ込められた状態となることが確認された。そのため、外気温の上昇に伴い、配管内重油が膨張し内圧が上昇したものと推定した。

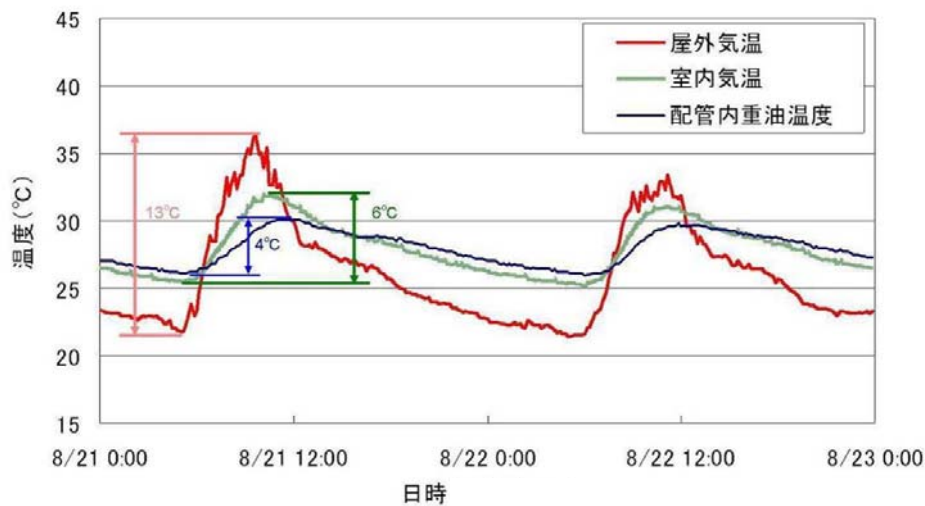
図4 短期的な各温度の変化

1日の外気温変動が配管内の重油温度へ与える影響について、試験装置（図3参照）を製作し、外気温、建屋（試験棟）内温度、試験用の模擬配管内重油温度を同時に測定することにより確認した。その結果から、1日の外気温変化が1.3℃程度の場合、建屋内温度変化は6℃程度、配管内重油温度変化は4℃程度であった（図4参照）。

逆止弁と電磁弁の間で閉じ込められた状態であった重油（約28L）（図2参照）の温度が4℃上昇した場合の熱膨張による体積増加分が、90m³程度であり、圧力増加分で2MPa相当となることを理論式により算出した。

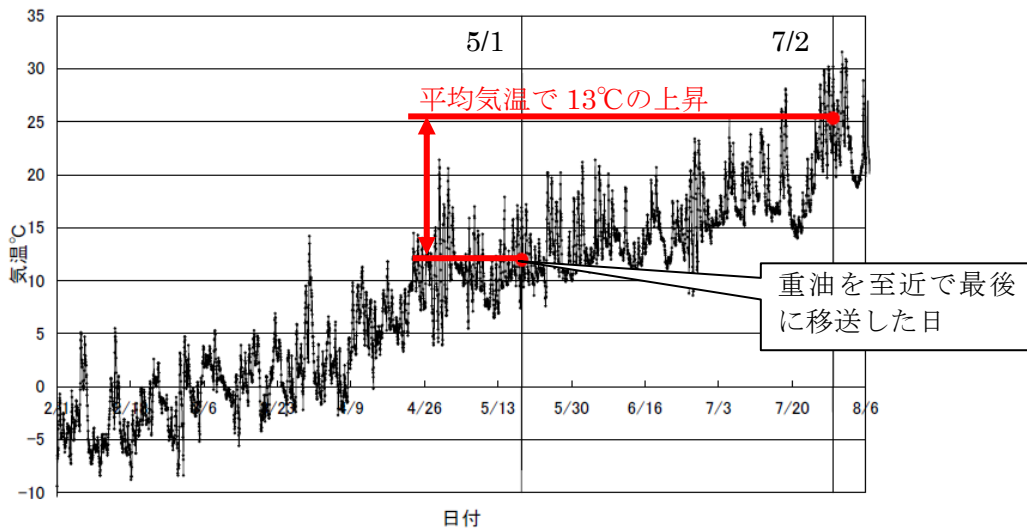
図5 長期的な外気温変化

外気温の測定記録（再処理気象観測データ）をもとに、2012年2月から8月6日までの長期的な外気温の変化を確認した（図5参照）。その結果、外気温は1日あたりで最大15℃程度の温度変化を繰り返しながら、5月18日（当該フレキシブルホースによる重油移送を、破断する前の最後におこなった日）と7月下旬では、平均気温が13℃程度上昇していた。

この平均温度の上昇は、時間をかけて温度が上昇した場合に加熱される物質は周囲温度と等しくなるという関係から、同様に重油温度上昇に繋がる（約2ヶ月かけて重油温度も13℃程度上昇）ものと考えられる。

逆止弁と電磁弁の間で閉じ込められた状態であった重油（約28L）（図2参照）の温度が13℃上昇した場合の熱膨張による体積増加分は、300ml程度であり、圧力増加分で1.3MPa相当となることを理論式により算出した。この圧力増加の値は、前述の製造メーカーの実験によるフレキシブルホースの破壊圧力（1.1MPa）を上回るものである。

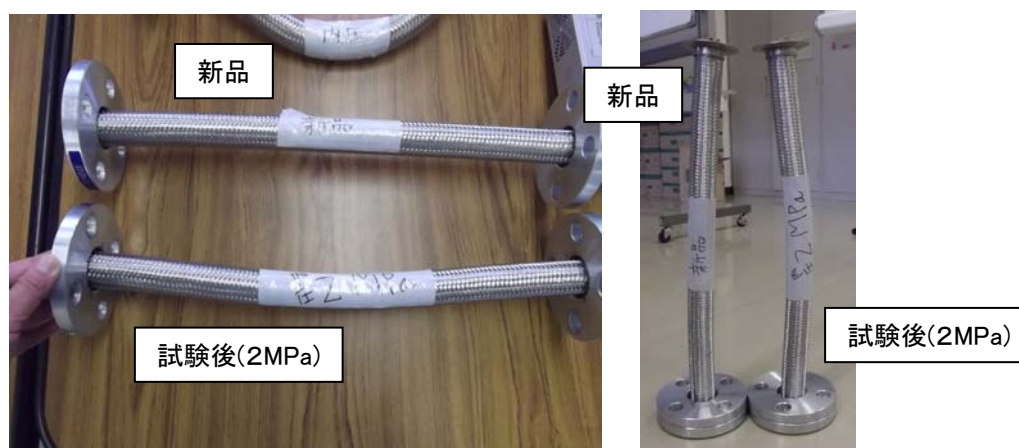
図7 内圧試験後のフレキシブルホース

調査の結果、内圧が2MPa程度の上昇で塑性変形が発生（約5mmの伸び、

約1.5m lの体積増加)することが確認された。(図7参照)

この調査結果から、1日の外気温変動が配管内の重油温度へ与える影響に係る確認結果から評価した重油の熱膨張によりフレキシブルホースが塑性変形する可能性があると考えられる。また、実気象における長期間での温度変化の確認およびその影響において示したように、塑性変形が発生する程度の温度変化を繰り返していることや、フレキシブルホースの破壊圧力(1.1MPa)を上回る程度の外気温の平均温度上昇により、当該フレキシブルホースの破断に至った可能性が考えられる。

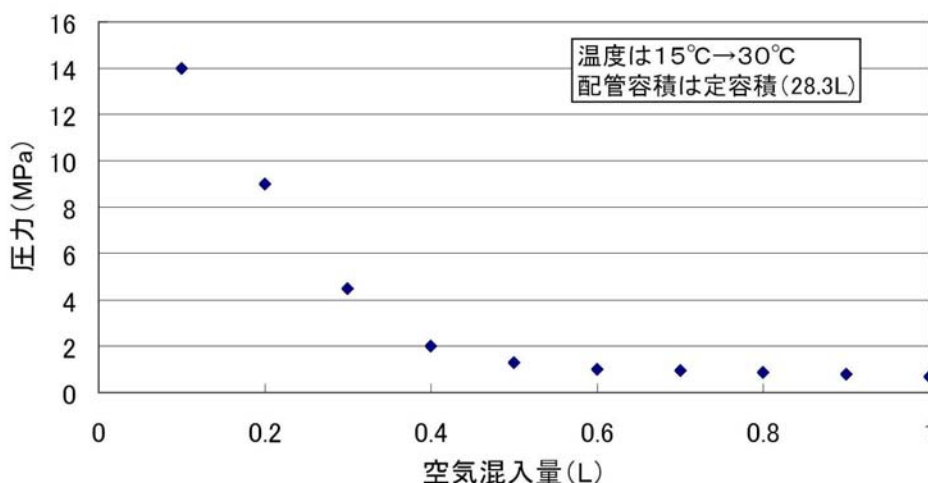
図8 空気混入の内圧上昇への影響

空気混入した場合の圧力上昇について計算による評価を行った結果、約400ml以上の空気混入で重油の温度が15℃変化してもフレキシブルホースの塑性変形も起こらない程度まで内圧が小さくなることが確認された(図8参照)。

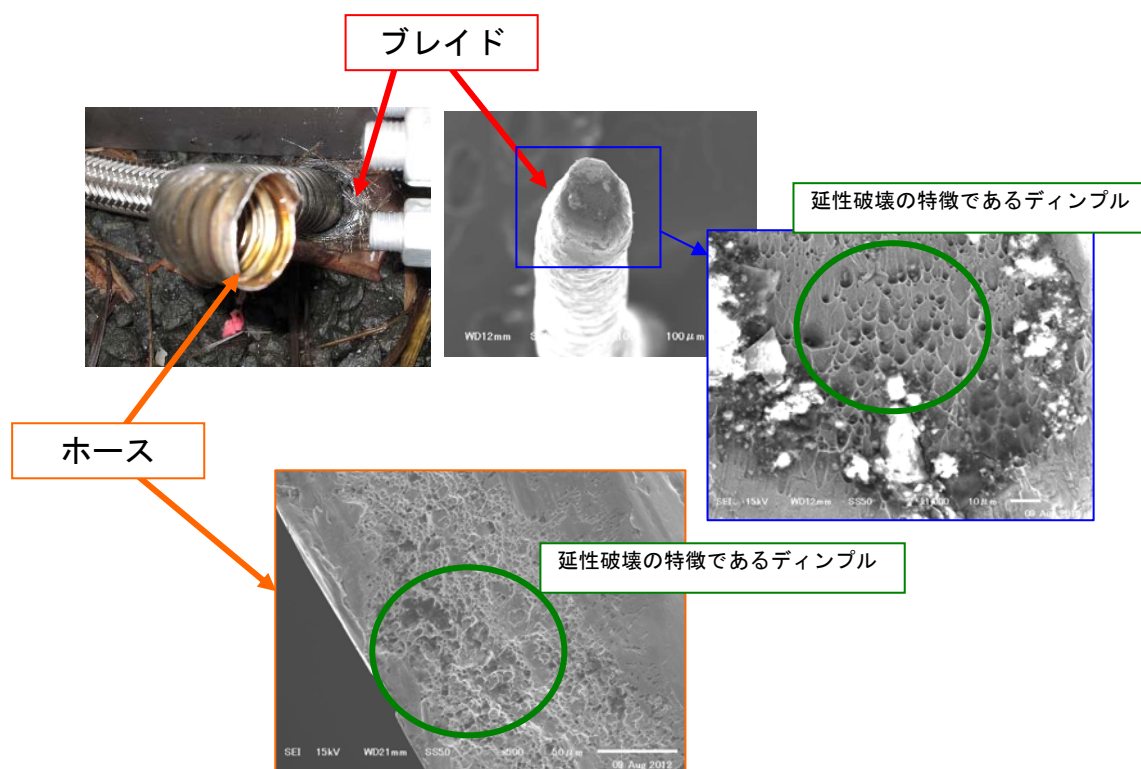
添図—2—1 破面ミクロ観察結果

- ・破断したフレキシブルホース破面の外観観察及びマイクロ観察を行った結果、当該のフレキシブルホースに腐食や疲労破壊が発生している状況は確認されなかった。(添付資料—2)

以上の調査結果(延性破面の観察を含む)から、当該のフレキシブルホースは、内圧の上昇により破断した可能性が高いと考える。

- ・破断したフレキシブルホースの断面に対する外観観察及び破面ミクロ観察から腐食は見られなかった。
- ・破面ミクロ観察では、疲労破壊に特有な縞模様は見られなかった。
- ・なお、破面ミクロ観察では、ブレード部（加圧によるホース部の伸びを防ぐとともに、外部から保護するためのホース部の外装材）、ホース部のいずれにおいても、延性破壊の特徴であるディンプルと呼ばれる穴ぼこ状の様相が観察された。

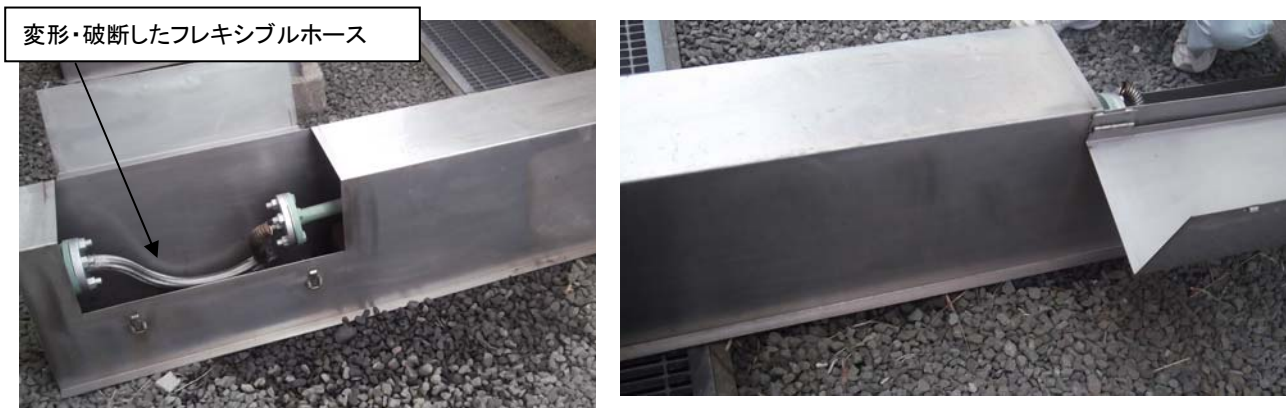
添図—3—1 保護カバーの外観

- ・破断したフレキシブルホースの保護カバーの外観観察の結果、保護カバーは健全であり、落下物等外力が加わった形跡はなかった。

また、「3. 漏えいの状況の評価」に示した当該設備の点検に用いるチェックシートに当該のフレキシブルホースを確認するという記載が無かった点に対する改善として、点検マニュアルである「技術開発研究所 パトロール実施業務文書」のチェックシートに点検項目としてフレキシブルホースの記載を追加した。さらに、当該フレキシブルホースに設置していた落雪対策の保護カバーについては、落下物等による荷重に係る調査においてフレキシブルホースの外力に対する耐久性が高いことが確認されたことから、フレキシブルホースの点検に対する改善（点検のしやすさの確保）として、撤去した。（9月28日完了）

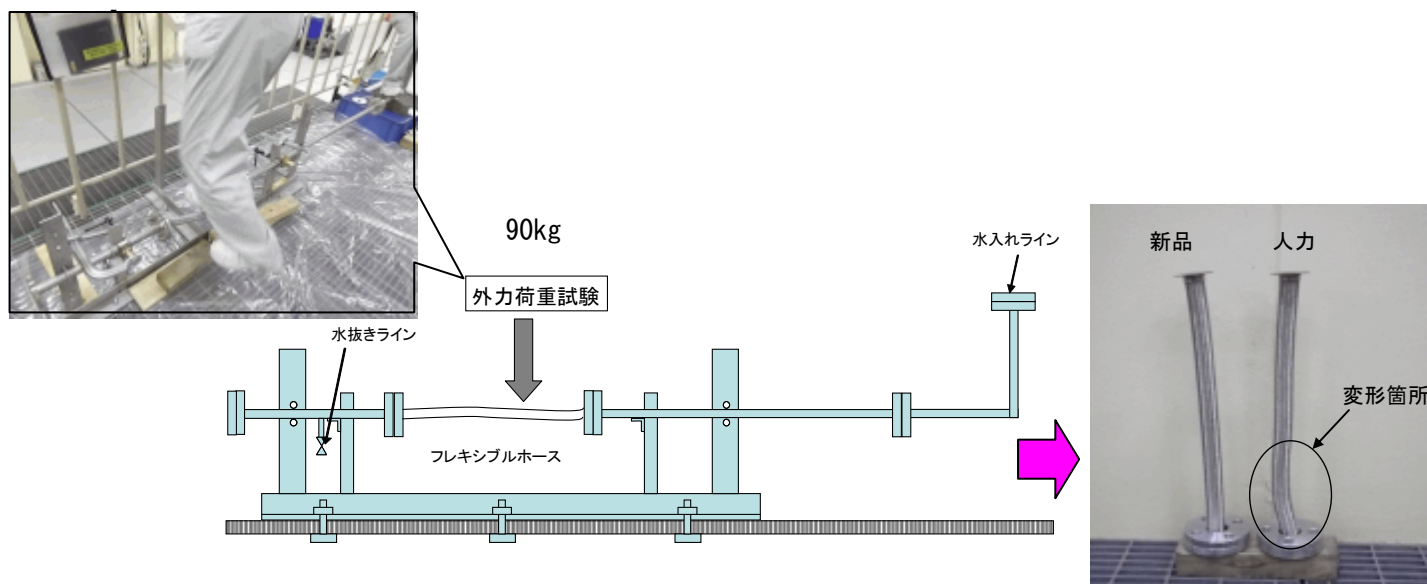
添図—3—2 外力荷重試験の概要

- ・破断したフレキシブルホースレイアウトを模擬し、人間がフレキシブルホースを踏みつけることにより外力を付与する試験を実施したが、破断フレキシブルホースと同様な変形は起こらなかった。

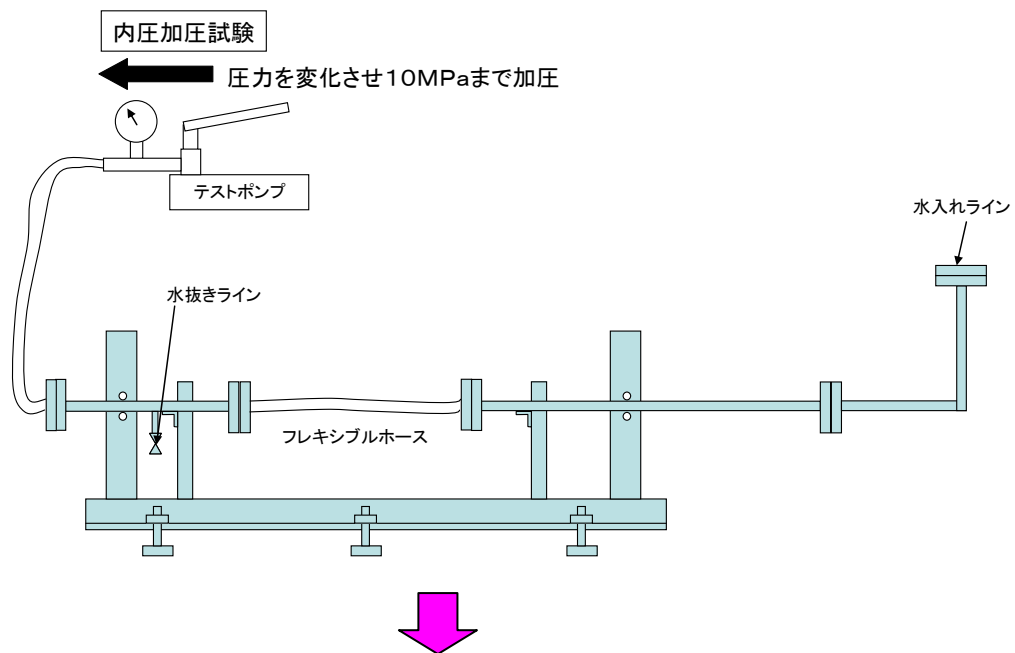
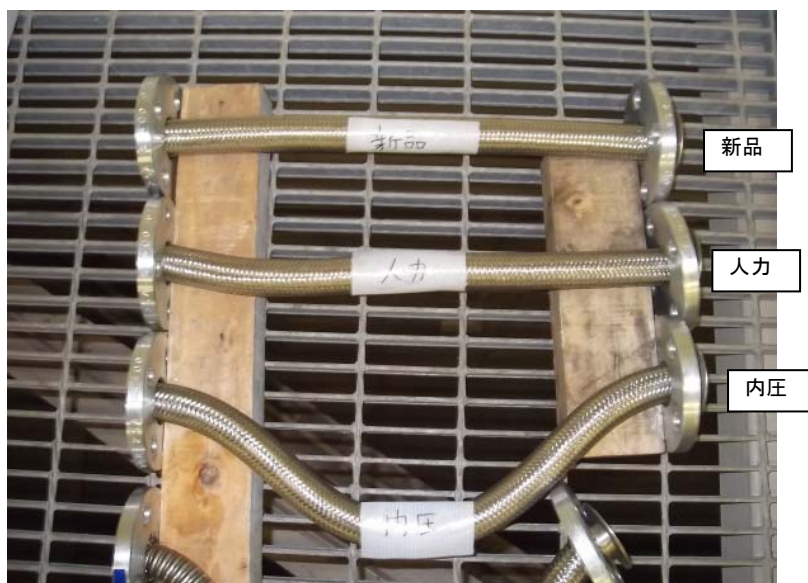
添図—4—1 内圧加圧試験の概要

- ・配管およびフレキシブルホースを模擬した試験装置を用いて、10MPaまで内圧を上昇させた結果、当該のフレキシブルホースと同様な変形が見られた。(添付資料—4)
- ・メーカーにおける、フレキシブルホースの破断試験(当該フレキシブルホースに水を張った状態でポンプにより加圧操作を行い、水が漏れ出すときの圧力を測定する試験)の結果から、当該フレキシブルホースの破壊圧力は、11MPa程度であることを確認した。

上記の結果から、内圧が上昇することによりフレキシブルホースが変形し、液漏れに至る可能性があることを確認した。

- ・当該ポンプの安全弁が規定の圧力で動作することを確認した（安全弁不作動であると異常昇圧の可能性がある）。
- ・配管およびフレキシブルホースを模擬した試験装置を用いて、10MPaまで内圧を上昇させた結果、当該のフレキシブルホースと同様な変形が見られた。

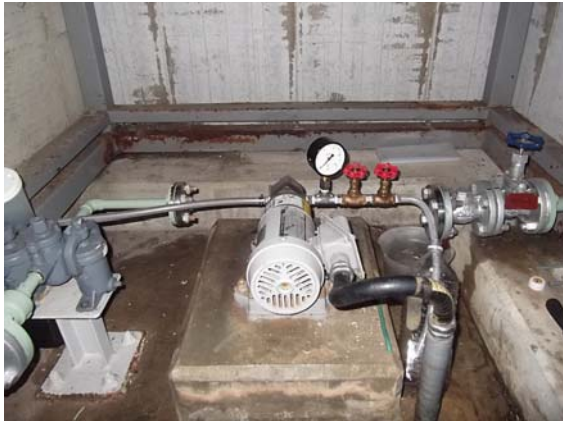
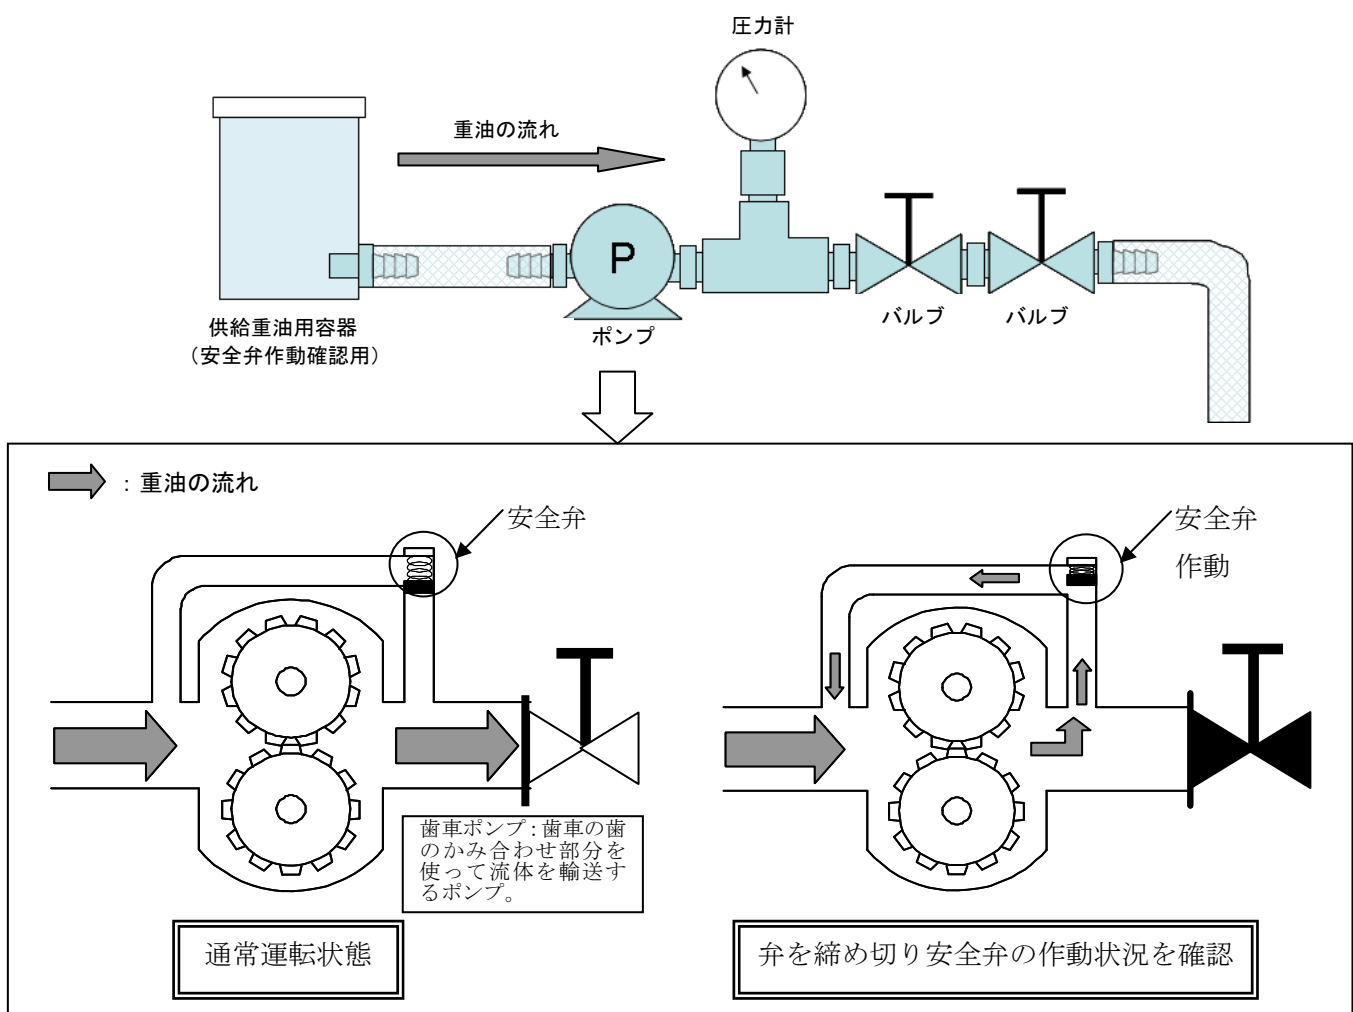
添図—5—1 重油移送ポンプ付属安全弁作動確認の概要

既設の重油移送ポンプを使用し、安全弁が規定の圧力（0.4MPa）で作動するかを確認した結果、吐出圧力が0.4MPa以上上昇することがなかったため、安全弁は正常に機能しているため、ポンプにより過度の内圧上昇が発生する可能性がないことを確認した。
