再処理工場 使用済燃料受入れ・貯蔵建屋のプール補給水の漏えいについて

1. 事象概要

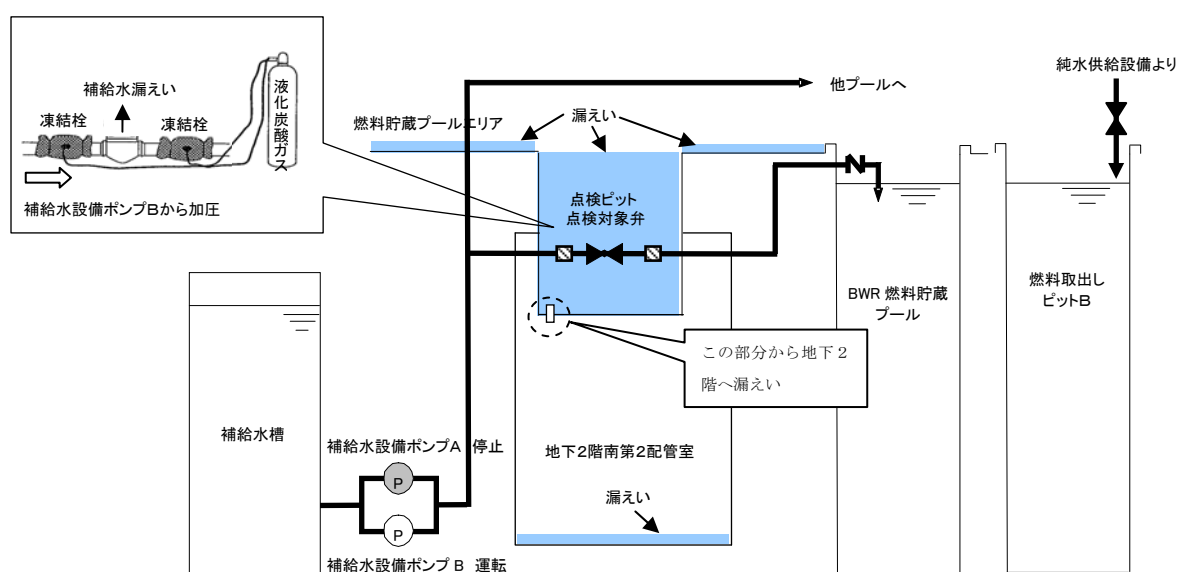
図1 漏えいの状況

補給水は、当該弁から点検ピットに漏えいし、点検ピットから燃料貯蔵プールエリアの床面に溢水するとともに、点検ピット内の床を貫通している予備の電線管を通じて、点検ピットの直下にある地下2階南第2配管室に漏えいした。漏えい量は、

なお、点検ピット内の床を貫通している予備の電線管を通じて、点検ピットの直下にある地下2階南第2配管室に漏えいした原因は、予備の電線管に蓋をしていたもののシール性が確保されていなかったためであった。(原因④)

- ・電線管に充てん剤を注入して止水対策を講じた。さらに、当該建屋の他の点検ピット内の貫通部を調査した結果、12箇所処置が必要であることを確認し、それらについても止水対策を講じた。

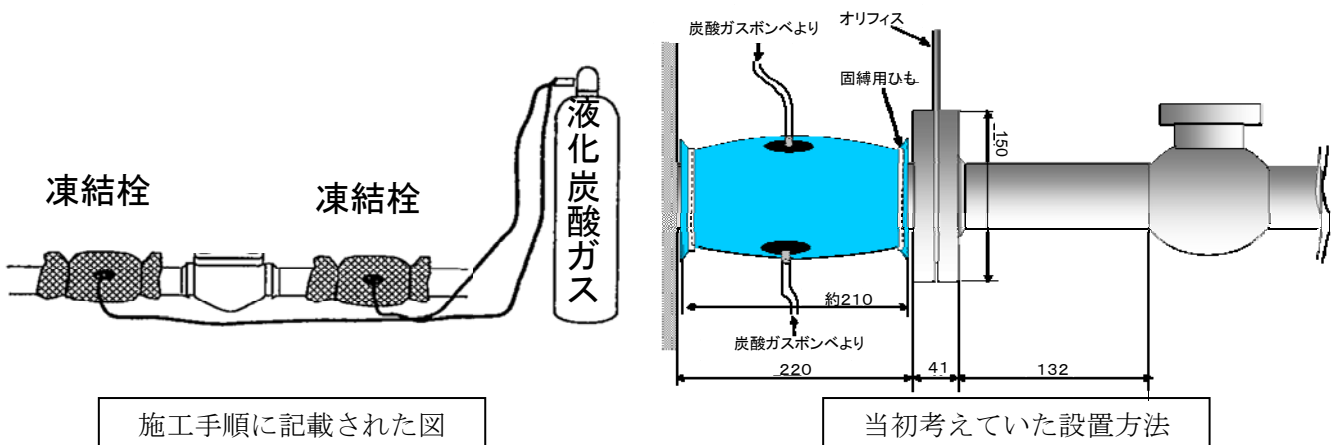
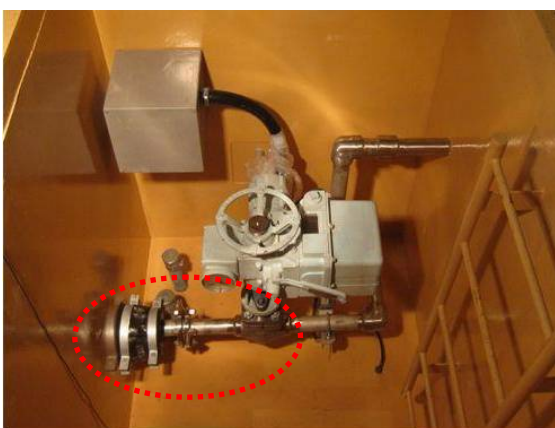
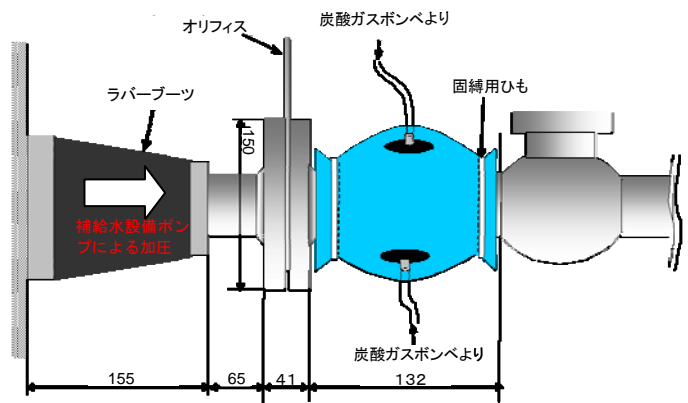
図2 フリージングジャケットの設置状態

・協力会社が作成し、当社が承認した作業要領の施工手順（以下、「施工手順」という。）に基づき、当該弁の前後にフリージングジャケットを設置した。施工手順には、当該弁の前後に設置するとの記載のみで、設置方法に係る具体的な記載はなかった。今回使用したフリージングジャケットは、通常、配管の直管部に設置し、設置長さは約210mmで使用するが、弁の前後に装着するフリージングジャケットのうち補給水設備ポンプBから加圧される側に設置するフリージングジャケットについては、フリージングジャケットを設置する予定の位置にラバーブーツ（図2参照）が設置されていたため、当該弁とフランジ間に設置した。その結果、設置長さは当該弁とフランジの間隔分で約13

0 mmとなった。

- ・フリージングジャケットを用いた作業を行う場合は、原則、通常の設定長さで作業を行うこととし、作業要領においてその旨が考慮されていることを作業要領承認段階で当社が確認することとする。

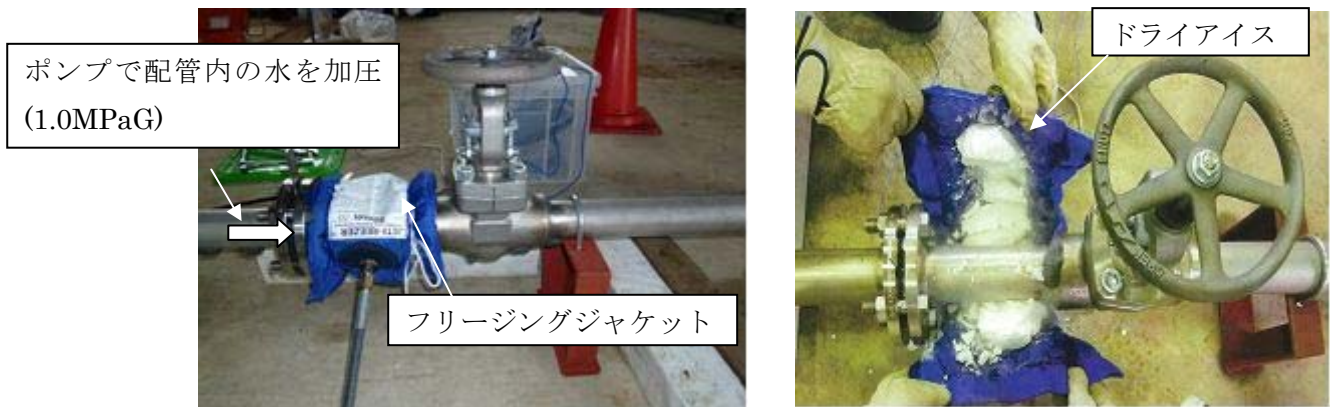
図3 模擬試験設備

補給水で加圧される側のフリージングジャケットを装着した際の設置長さ約130mmを模擬して凍結確認を行った。

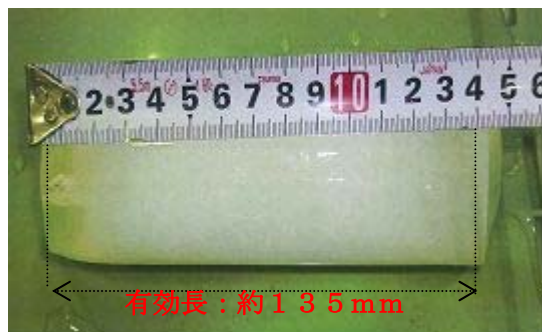
図4 凍結栓

その結果、フリージングジャケットの設置長さ130mmに対して、形成される凍結栓の長さは約135mmであった。

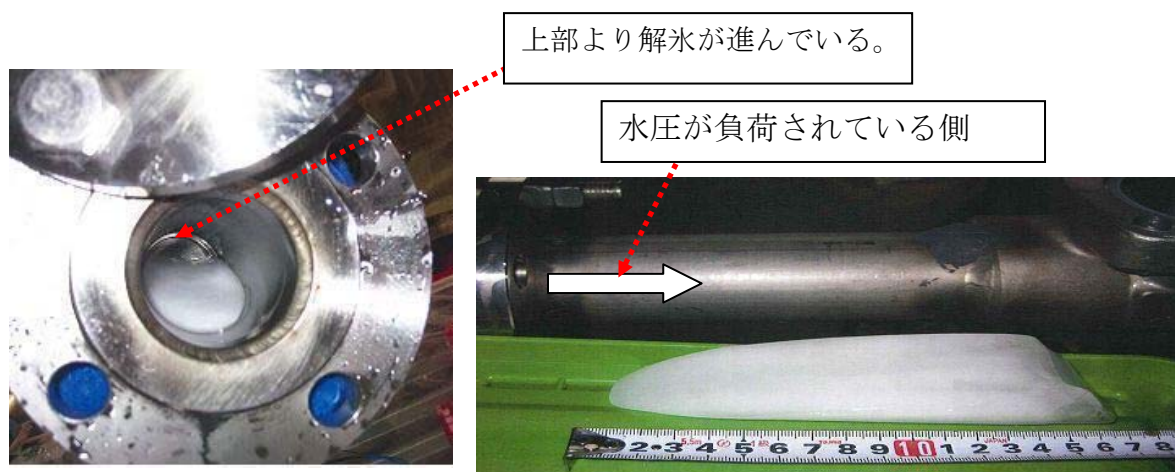
図5 凍結栓の解氷状態（フリージングジャケット設置長さ130mm）

また、フリージングジャケットへの液化炭酸ガスの供給タイミング（触診頻度）を10分間隔、供給時間を30秒間として、凍結状態を確認した結果、凍結確認後から約120分で漏えいした。

漏えいしたときの凍結栓の状態は、水圧が負荷されている側の上部から解氷が進み凍結栓の先端側まで配管との間に隙間が出来ている状態であった。フリージングジャケット内のドライアイスの状態は、フリージングジャケットの下部にドライアイスが溜まっており、上部のドライアイスは少なくなっていた。

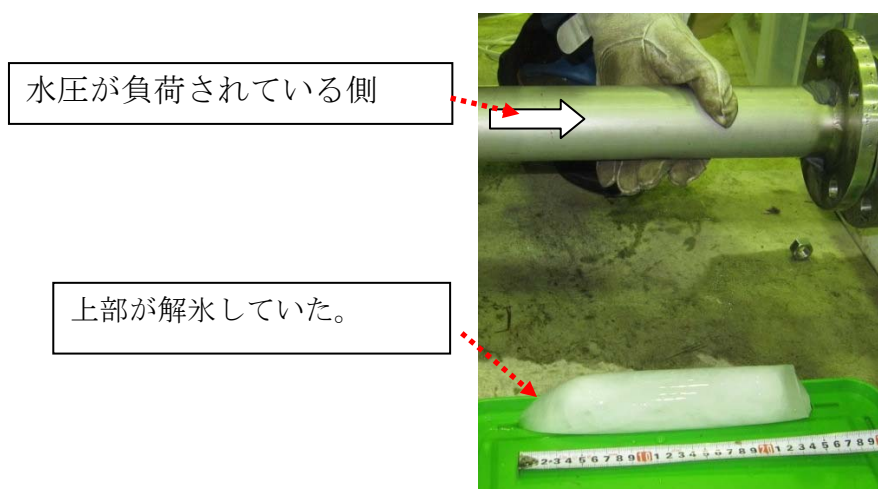
図6 凍結栓の解氷状態（フリージングジャケット設置長さ210mm）

協力会社が当初計画していたフリージングジャケットの設置長さである210mmを想定した模擬試験を実施した。フリージングジャケットへの液化炭酸ガスの供給タイミングを10分間隔、供給時間を30秒間として凍結状態を確認した結果、凍結確認後から約240分経過しても漏えいは確認されなかった。

試験後に凍結栓の状態を確認したところ、水圧が負荷されている側の上部が解氷していたが、解氷している部分以外は、配管との間に隙間がない状態であった。水圧が負荷されている側が一定の長さ分は解氷された状態になることを確認した。

また、フリージングジャケット内のドライアイスの状態は、フリージングジャケットの下部にドライアイスが溜まっており、上部のドライアイスは少なくなっていた。これも時間経過によるものであり、フリージングジャケットの設置長さの違いにより変わるものではないことを確認した。

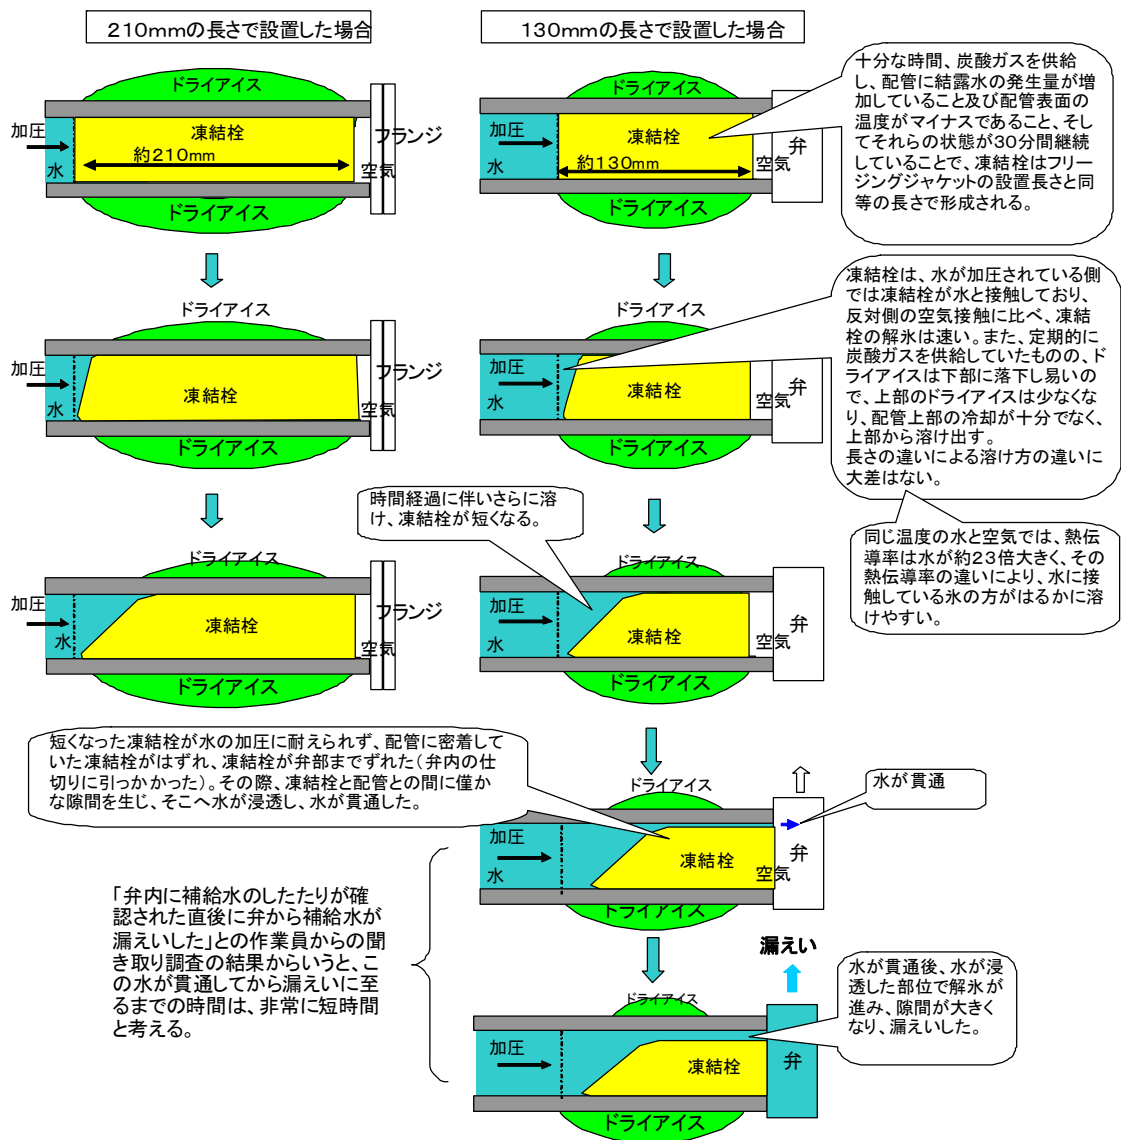
図6. 凍結栓の溶け出し (イメージ図)

フリージングジャケットの設置長さが通常の設定長さよりも短い長さで凍結状態は形成できたものの、補給水で加圧されている側は水が接触しており、反対側の空気接触に比べて、凍結栓の解氷は速いことに加え、定期的な炭酸ガスを供給していたものの、時間経過とともにドライアイスは下部に落下し、配管の上部においてドライアイスが少なく十分冷却できなくなったことから、凍結栓の上部において解氷が進んだ。それら解氷の結果、凍結栓が

短くなり、加圧に耐えられず、配管に密着していた凍結栓が外れ、弁部までずれたことで、凍結栓と配管との間に僅かな隙間が発生した。その隙間に水が浸透し、水が接触した部位で更に解氷が進み、隙間が大きくなった結果、漏えいに至ったものと推定した。

なお、作業員からは「弁内に循環水のしたたりが確認された直後に漏えいした」との聞き取りの結果があり、水の浸透から漏えいに至るまでは短時間であったと考える。

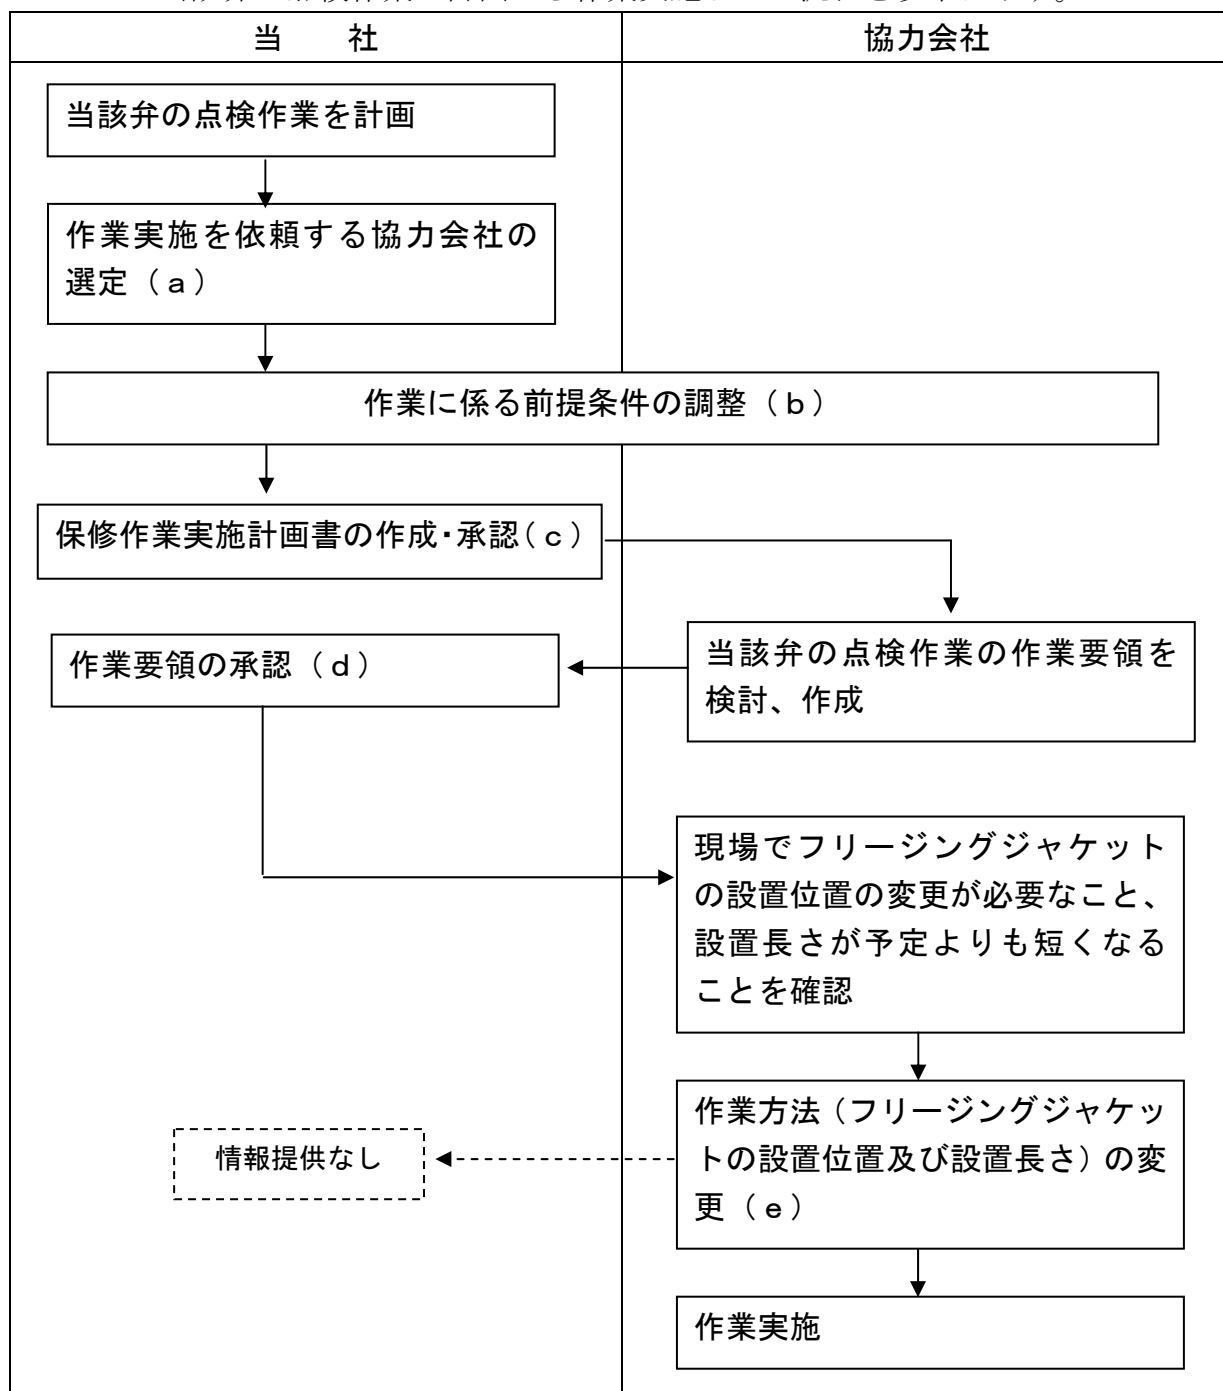
- a. 補給水設備の保修実績がある協力会社を選定した。当該の協力会社は類似の弁（他の補給水ライン上の弁）に対して補給水設備ポンプを運転した状態で通常の設置長さのフリージングジャケットによる作業実績があった。協力会社は、通常の設置長さ以外の状態でフリージングジャケットを使用した経験はなかった。
- b. 前提条件の調整において、当初は補給水設備ポンプを停止した状態でフリージングジャケットによる作業を行う予定であったが、安全蒸気ボイラ2台停止事象が発生したことを受けて（安全蒸気ボイラ2台停止発生後の原因調査の過程で、「安全上重要な設備が2系統動作不能となることが特殊な作業であり可能な限り避ける必要がある」という認識がなかった」ことが間接原因の分析で抽出された）、安全上重要な設備である補給水設備ポンプを運転した状態で作業を実施することとした。

- c. 安全上重要な設備の安全機能に係る保修作業を行う上で作成する保修作業実施計画書においては、当該弁の保修作業を行う上で安全上重要な設備である補給水設備ポンプを運転した状態であれば、他の供給ラインが確保されており、安全機能に影響を及ぼすことはないと評価した。
- d. 作業要領にはフリージングジャケットによる作業の流れは記載されているが、詳細な条件は協力会社のノウハウで実施してもらうこととし承認対象としていなかった。プロセス設備の隔離作業など当社が管理すべきと考える作業項目については、作業条件の確認及び現場での作業への当社の立会いを行っている。

- e. 詳細な条件は当社の承認対象となっていなかったことから、現場の状況を踏まえて協力会社が条件変更の検討を行った。設置長さが予定より短くなったとしてもフリージングジャケット内にドライアイスが形成されていれば作業上問題ないと協力会社は考えた。ラバーブーツは取り外し可能であり、その位置にはフリージングジャケットを設置することが可能であることを当社は認識していたが、協力会社は認識していなかった。当社が現場確認状況等の情報を把握できていなかったこともあり、ラバーブーツは取り外し可能であるという情報が協力会社には伝わらなかった。
