4. トラブルとその対応事例

4-1. 発生が想定される軽微なトラブル事例

1-32. 混合機の粉末抜き出し配管における詰まり

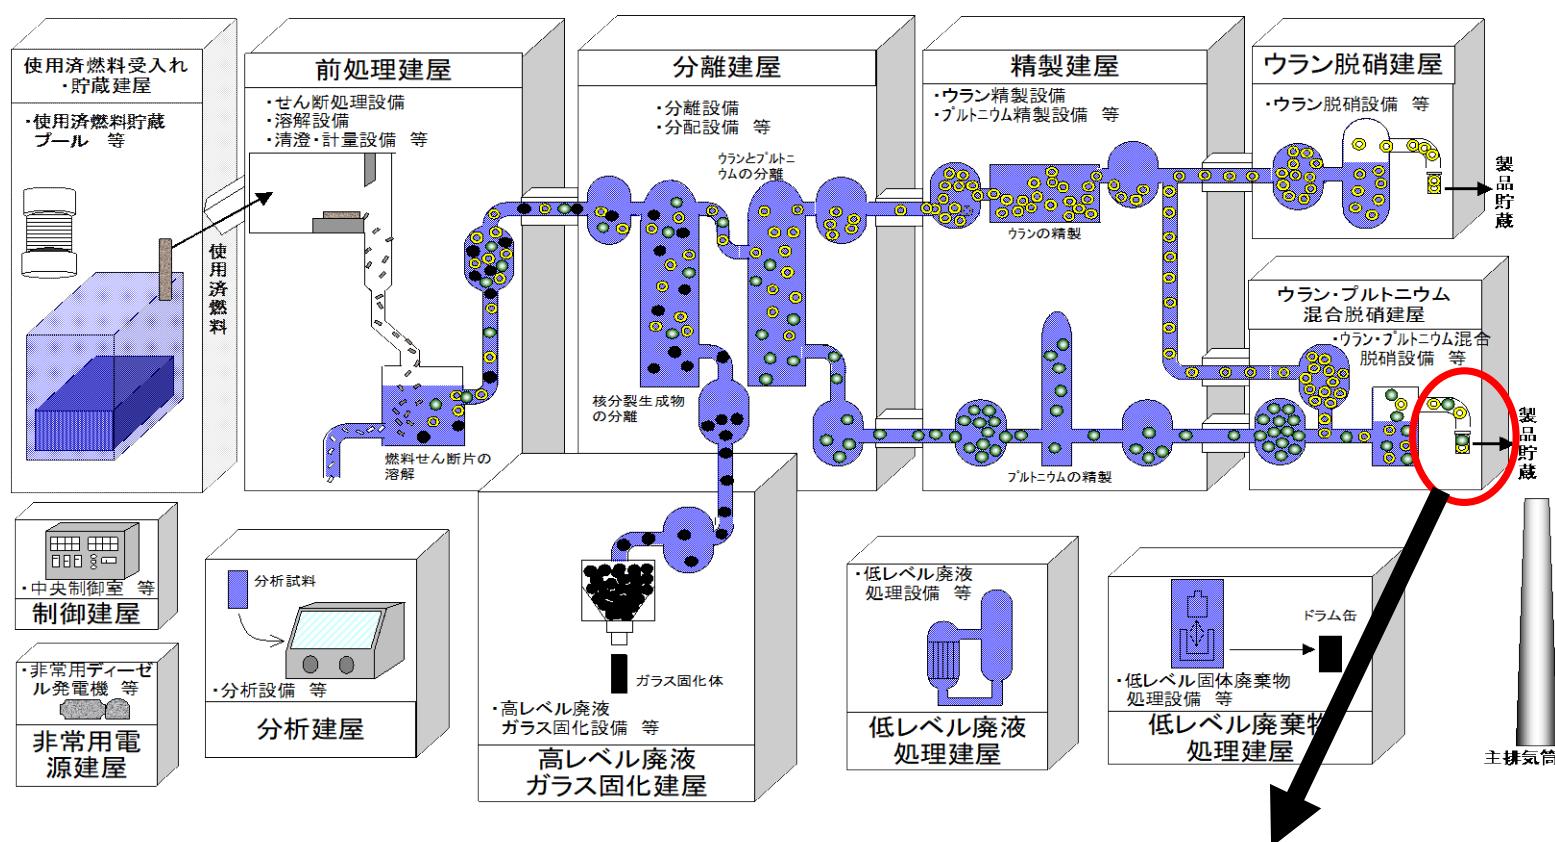
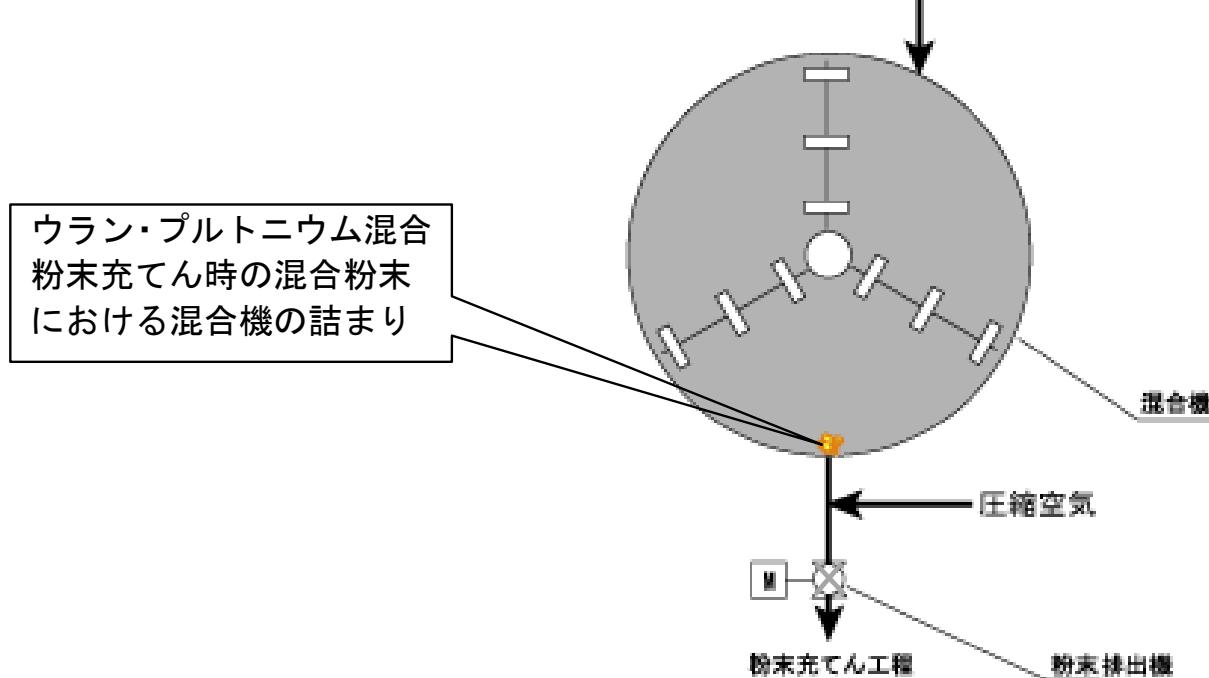
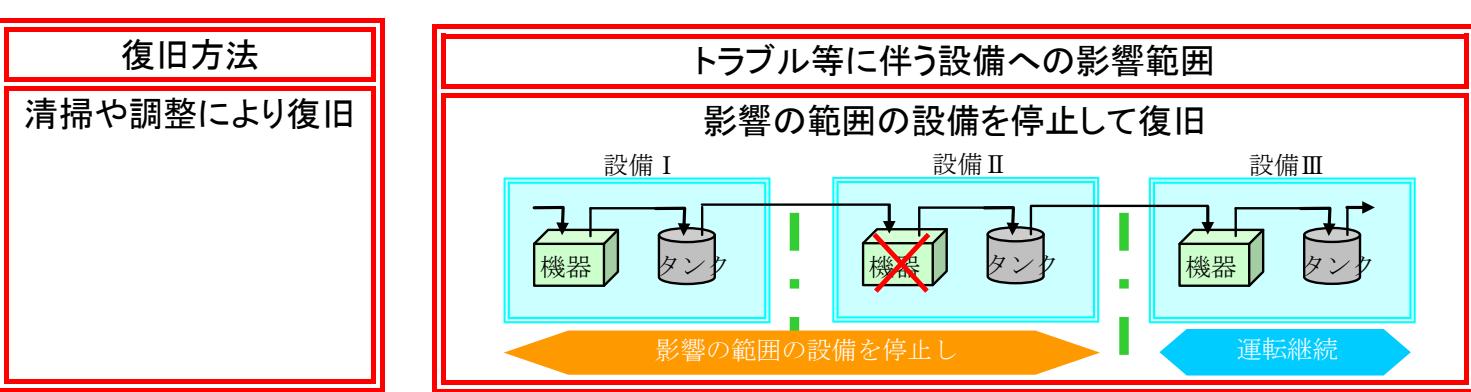
事象概要

事象の概要 (1)発生場所：機器 (2)設備の概要 (3)発生の状況 (4)概要 (5)原因	ウラン・プルトニウム混合脱硝建屋：混合機 製品のバラツキを少なくするため、前工程で製造されたウラン・プルトニウム混合粉末(MOX)を均一に混合する設備。 混合機の運転中 ウラン・プルトニウム混合粉末充てん時の混合機の粉末排出機および関連配管でのMOX粉末の詰まり。 運転を継続することで発生する詰まり（予め対応手順を定めている）。																		
事象による影響 (1)工場外への影響 (2)安全性への影響 (3)作業員への影響 (4)他工程への影響	工場外への影響は生じない。 放射性物質を除去するフィルタ等を有するウラン・プルトニウム混合脱硝建屋換気設備が稼働しているグローブボックス内での事象およびそれに伴う復旧作業であり、放射性物質の放出等、工場外への影響は生じない。なお、本事象は放射性物質の漏えいを伴うものではない。 安全上の問題は生じない。 混合機、粉末排出機および関連配管での詰まりは、粉末充てん速度の低下により運転を手動で停止することから、これ以上事象の進展はなく、安全上の問題は生じない。なお、粉末の詰まりにより製品の生産効率が一時的に低下するが、本設備は臨界にならないように形状寸法管理を行っているため詰まりに伴う堆積等により臨界になることはない。 作業員への影響は生じない。 粉末抜き出し配管の詰まり除去作業にあたっては、定められた放射線管理計画書に従って作業を進めることにより、放射線による作業員への影響は生じない。 上流の工程の運転に影響が生じる。 混合機、粉末排出機等の詰まりに伴い、ウラン・プルトニウム混合脱硝工程の運転に影響が生じる。上流の精製建屋以前の工程は、一時的な貯留槽（ウラン濃縮液第2受槽、プルトニウム濃縮液一時貯槽等）の残液量で運転継続の可否を判断する。																		
対応の概要	1.詰まりの原因を調査し、MOX粉末による詰まりであることを確認する。 2.当該配管に空気を強制的に送り込むことにより詰まりを解消する。 3.詰まりをグローブ作業により除去する。 4.動作確認を行い、問題がなければ、定められた操作手順に従って運転を再開する。																		
公表区分	毎月集約して月1回公表（ホームページへ掲載）																		
連絡区分*
