## (2) 炉内残留物除去作業

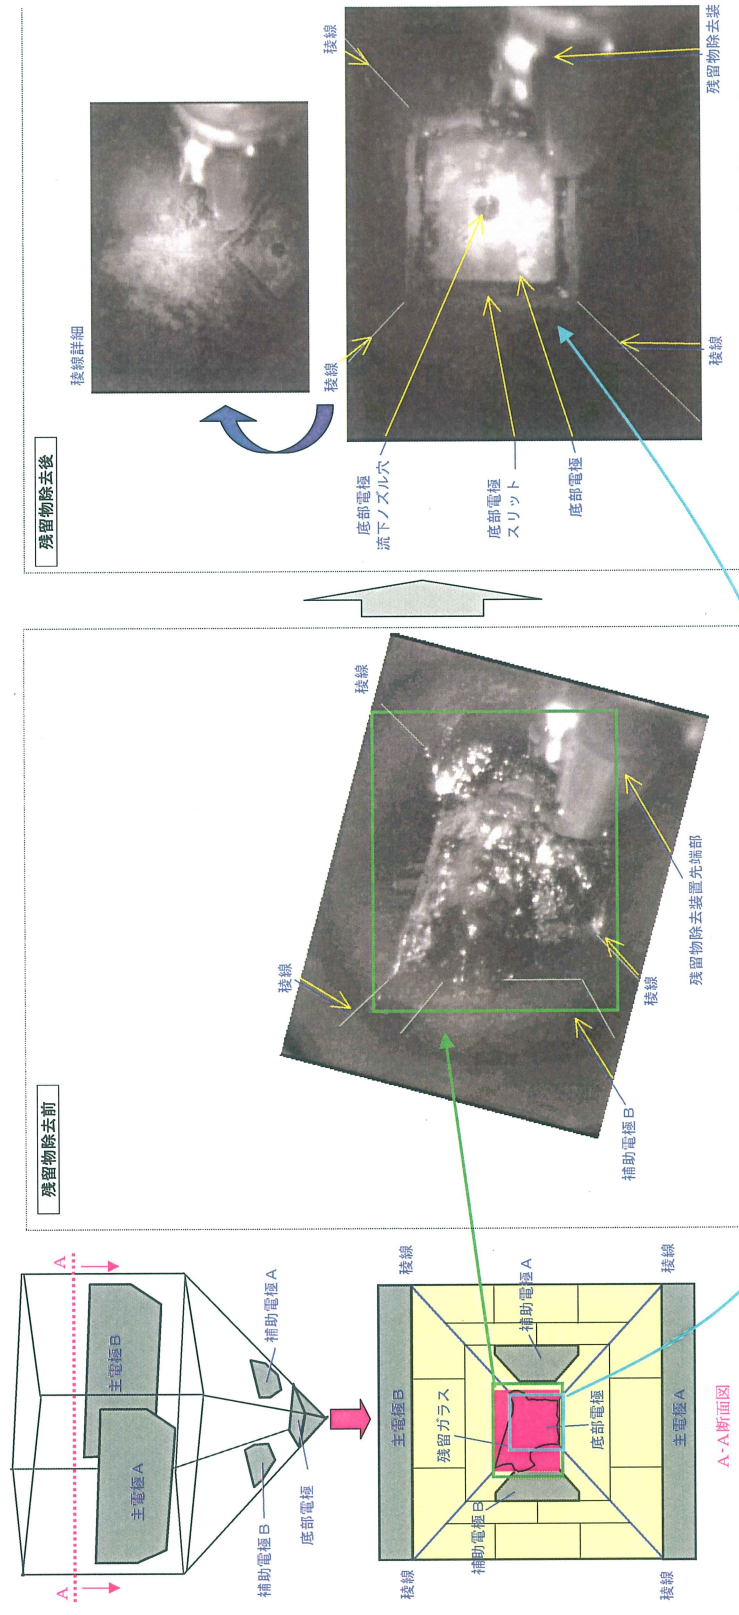
### 炉内残留物除去後の炉内観察結果

炉内残留物除去後の炉内観察結果を左下図に示す。図には、底部電極、補助電極、稜線の推定位置を記載した。炉内残留物除去作業により、底部電極上面全体、流下ノズル穴、底部電極スリットの全周を確認することができた。残留物を除去することができた。

稜線部については、主 B・補 B 側稜線部に残留物が多く残留していたが、稜線が確認できるまで除去することができた。また、補助電極 B 下部に位置していた塊状の残留ガラスについては、補助電極 B 全面及び補助電極 B 下の炉壁部を確認できるまで残留物を除去することができた。
