日本原燃株式会社 再処理事業所 再処理施設における
作業員の内部被ばくに係る調査結果について

日本原燃株式会社再処理事業所再処理施設における作業員の内部被ばくに係る調査結果について

平成18年6月24日13時33分
(内部被ばくのおそれありと判断した時刻)

再処理施設 分析建屋 第15分析室

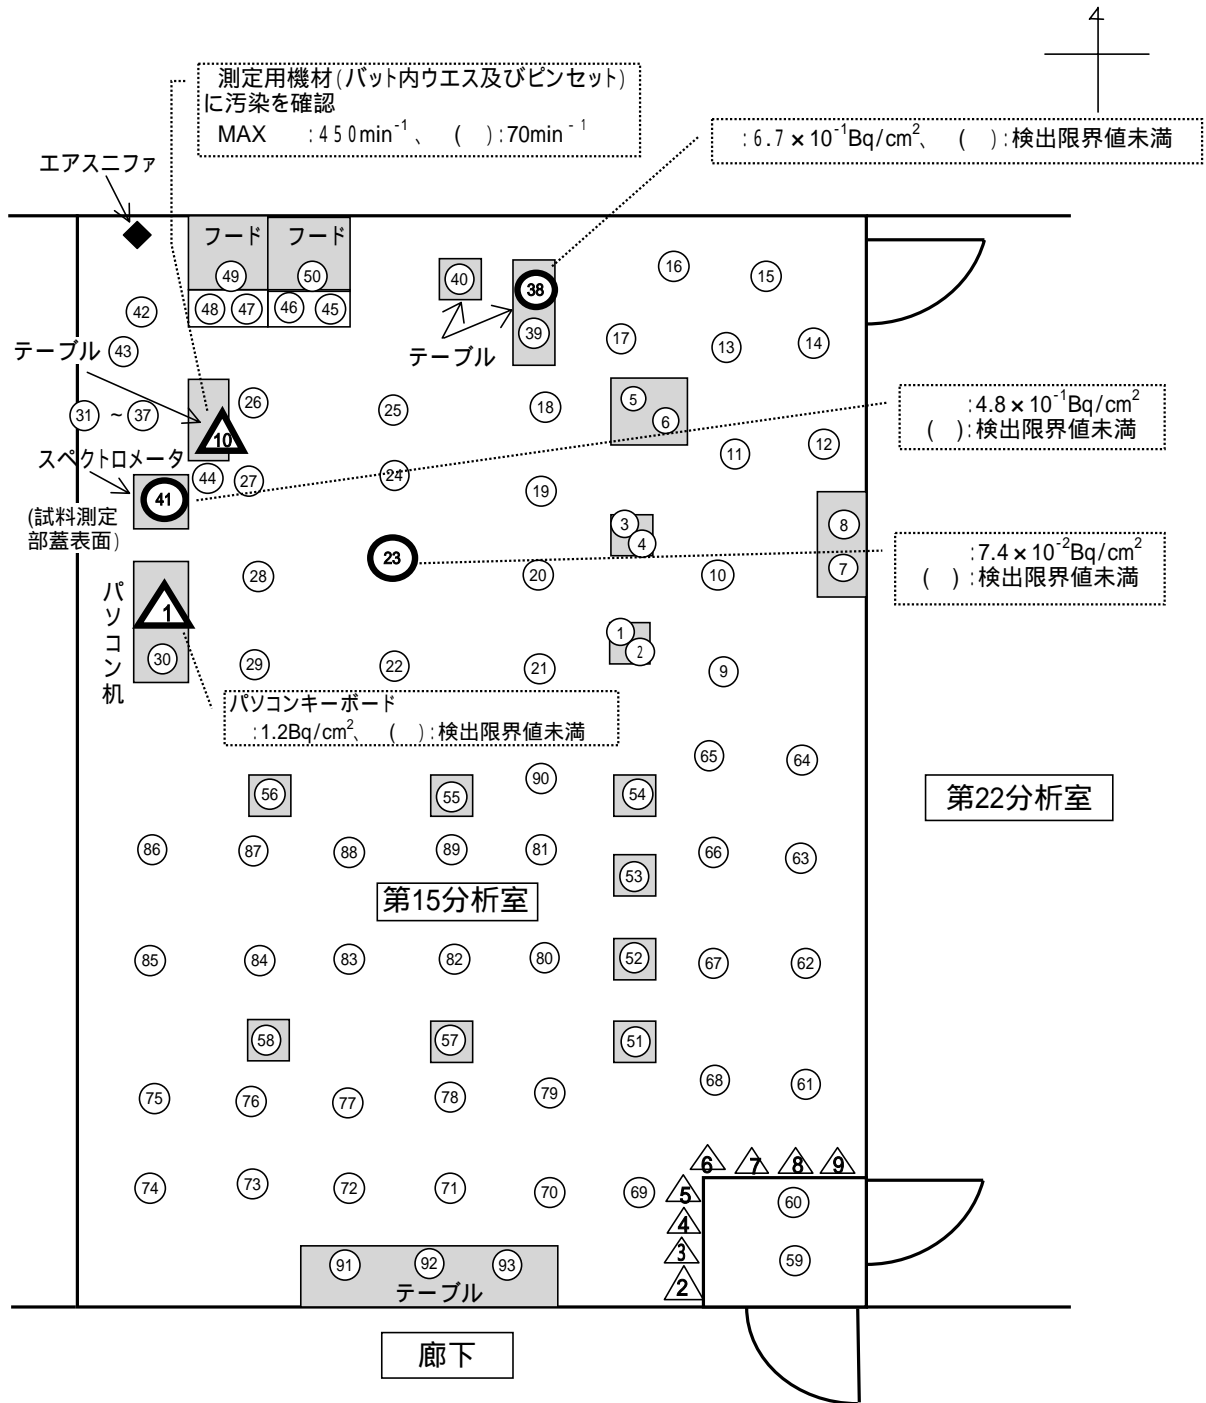
汚染状況分布(第15分析室)

室内全体について表面密度測定を行った結果、以下のとおり α スペクトロメータ及びその近傍のエリアで汚染が検出された。

- ・床面（汚染箇所は1ヶ所）

α : 0.074 Bq/cm²、 β (γ) : 検出限界値未満

- ・ α スペクトロメータ検出器蓋表面

α : 0.48 Bq/cm²、 β (γ) : 検出限界値未満

- ・操作用パソコンキーボード

α : 1.2 Bq/cm²、 β (γ) : 検出限界値未満

その他、近傍のテーブル上の機材にも汚染が検出された。

○:表面密度(スマヤ法)	△:表面密度(ダイレクトサーベイ)
測定日時 : 2006/6/24 15:24	測定日時 : 2006/6/24 15:24
検出限界値 : $2.7 \times 10^{-2} \text{ Bq/cm}^2$	検出限界値 : $1.1 \times 10^{-1} \text{ Bq/cm}^2$
() : $3.6 \times 10^{-2} \text{ Bq/cm}^2$	() : $1.1 \times 10^{-1} \text{ Bq/cm}^2$
測定器: TCSU-0364, 測定時間: 1分	測定器: TCSU-0364, 測定時間: 10秒
計数効率: 15%, () 30%	計数効率: 15%, () 30%
BG計数率: 2 min^{-1} , () 40 min^{-1}	BG計数率: 0 min^{-1} , () 50 min^{-1}
測定結果	
・ (1) ~ (93) の内 (23)(38)(41) 以外は	・ (2) ~ (9) の作業靴のダイレクト測定
() 共に検出限界値未満	結果は () 共に検出限界値未満

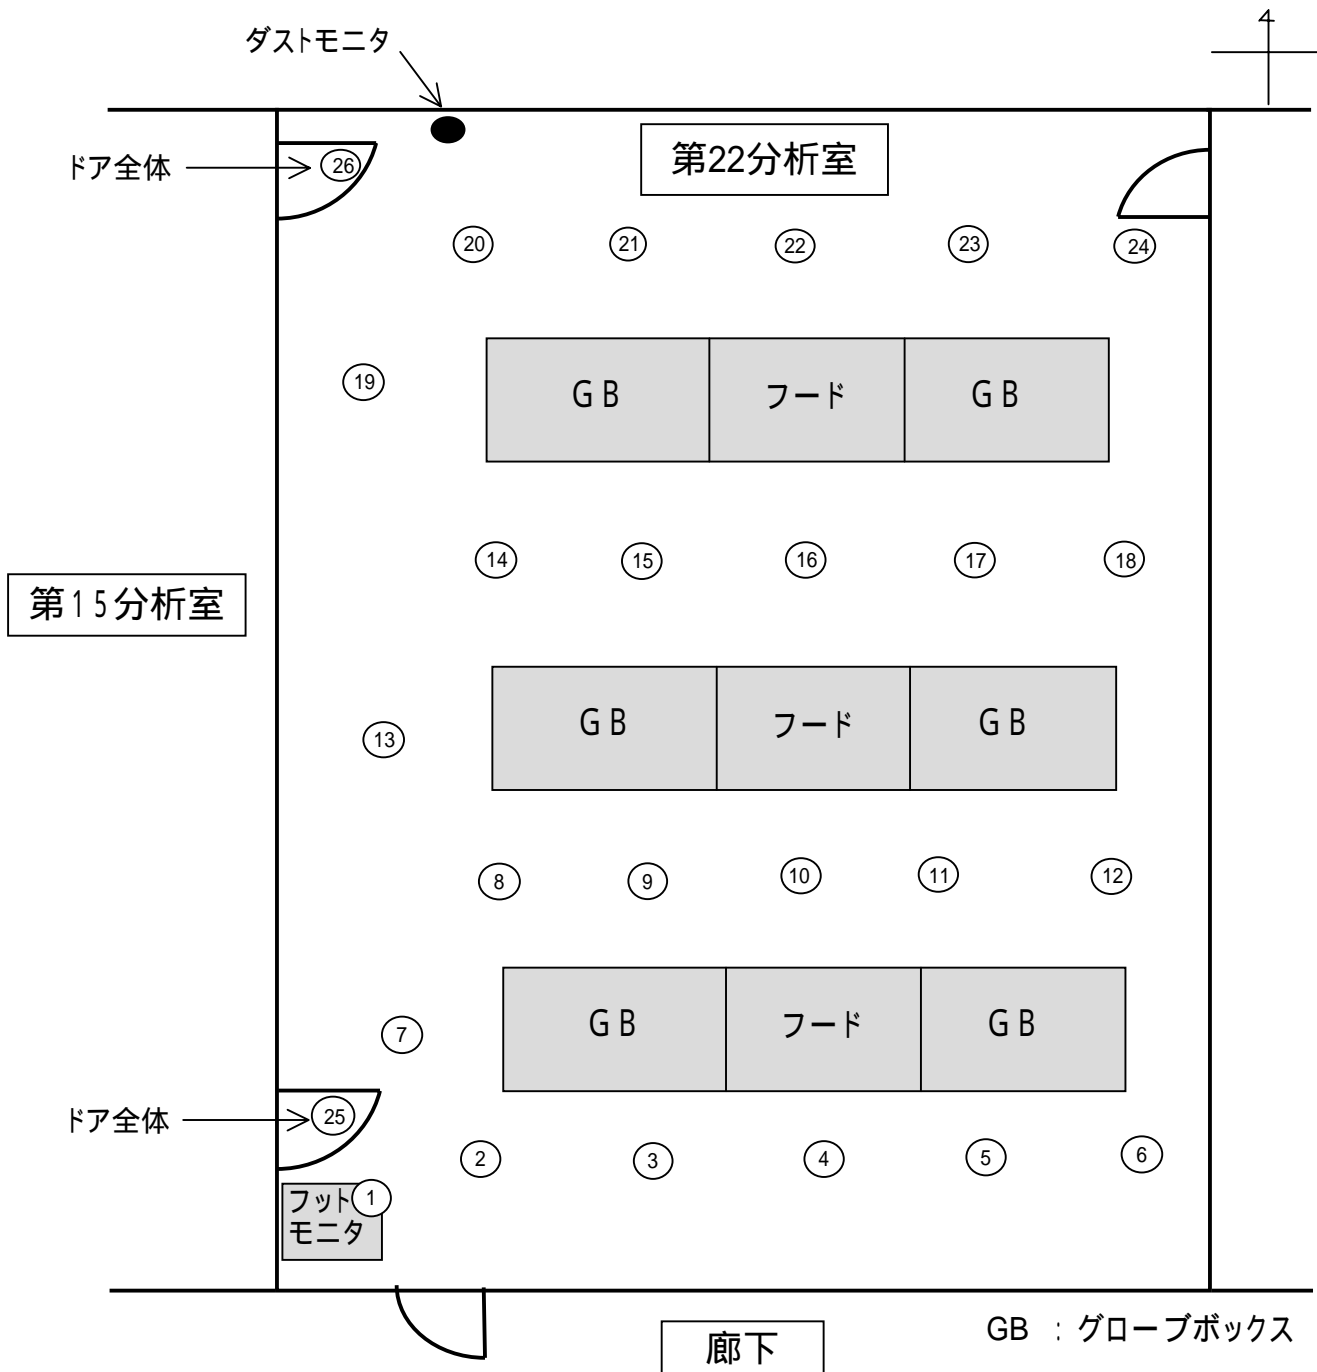
汚染状況分布 (第22分析室)

なお、第15分析室に隣接する第22分析室内、両室前廊下等の表面密度測定、並びに第22分析室内の空气中放射性物質濃度の測定を実施した結果、汚染は検出されなかった（添付資料-9 参照）。

：表面密度 (スミヤ法)
 測定日時 : 2006/6/24 15:00
 検出限界値 : : $2.7 \times 10^{-2} \text{ Bq/cm}^2$ 、 () : $3.6 \times 10^{-2} \text{ Bq/cm}^2$
 測定器 : TCSU-0364, 測定時間 : 1分
 計数効率 : 15%, () 30%
 BG計数率 : 2 min^{-1} , () 40 min^{-1}
 測定結果 : (1) ~ (26) () 共に検出限界値未満

：空气中放射性物質濃度 (ダストモニタのろ紙)
 測定日時 : 2006/6/24 12:24
 検出限界値 : : $2.1 \times 10^{-9} \text{ Bq/cm}^3$ 、 () : $3.8 \times 10^{-9} \text{ Bq/cm}^3$
 測定結果 : , () 共に検出限界値未満

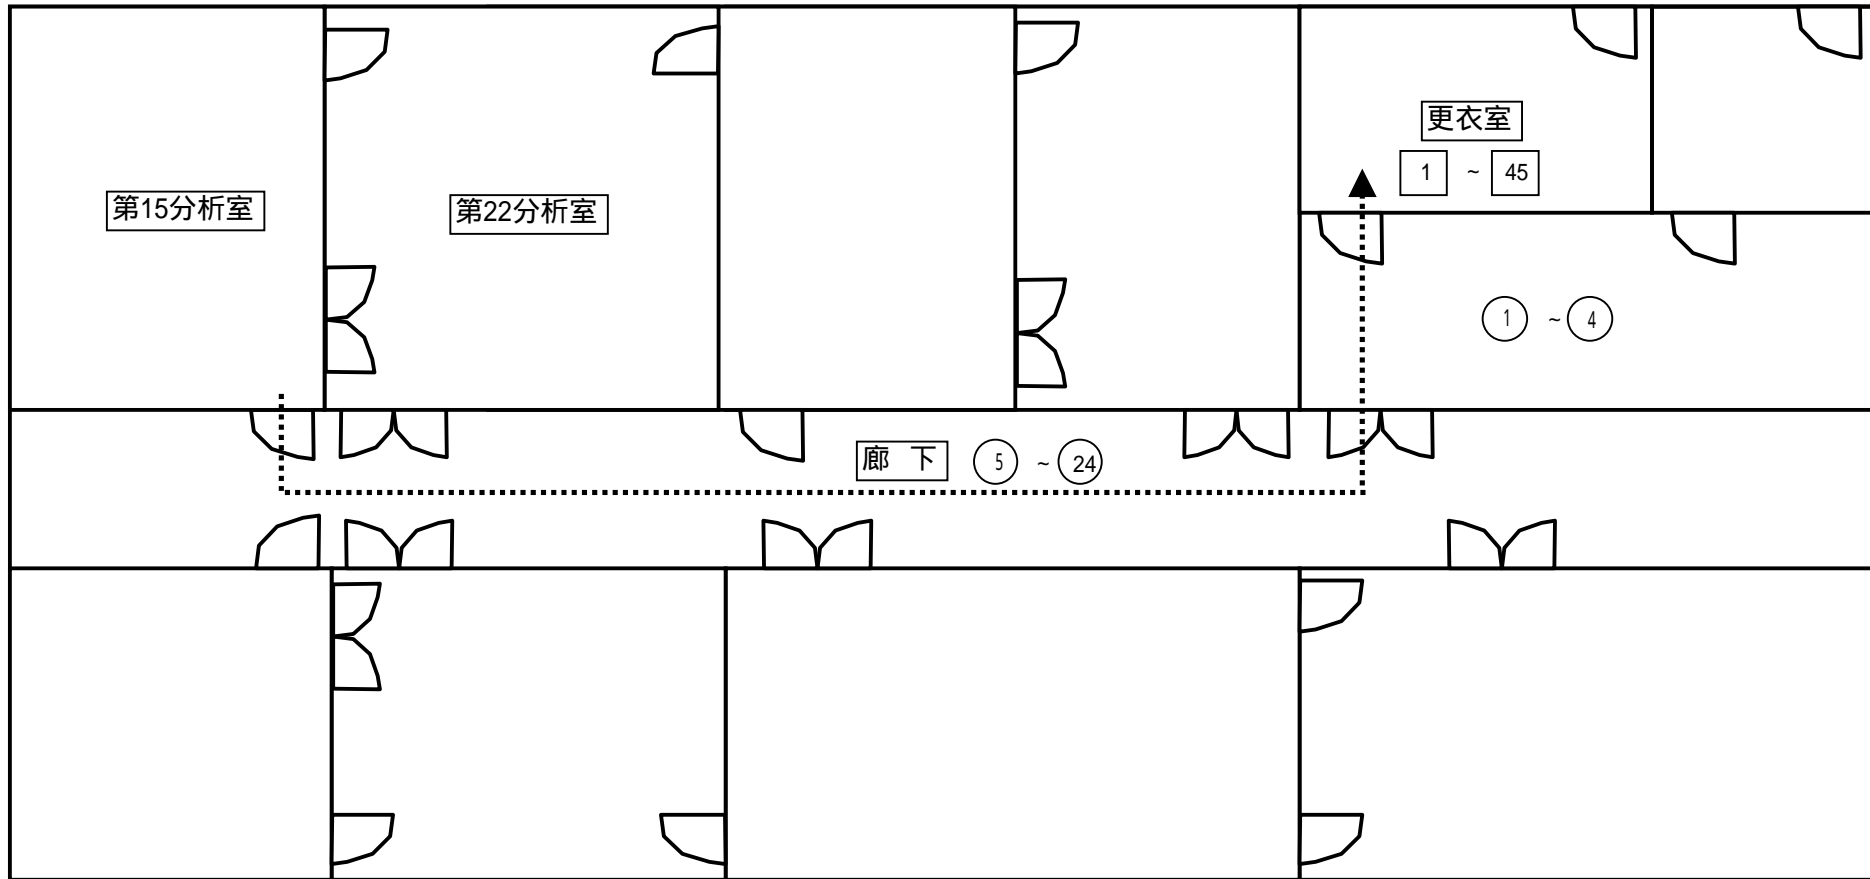
汚染状況分布(廊下等)

○:廊下の表面密度(スミヤ法)

○ ① ~ ②④ () 共に検出限界値未満

□:更衣室の表面密度(スミヤ法)

□ ① ~ ④⑤ () 共に検出限界値未満

- ・本サーベイは、当該作業員(汚染拡大防止措置済)の鼻スミヤの採取等のために、更衣室へ移動した動線上の床面について、汚染のないことを確認するために実施。
- ・移動した動線上の代表点(室出入口、廊下)で確認。
- ・移動した動線を点線で示す。
- ・更衣室内については、室内及び管理区域用被服(イエロ服)のサーベイを実施。

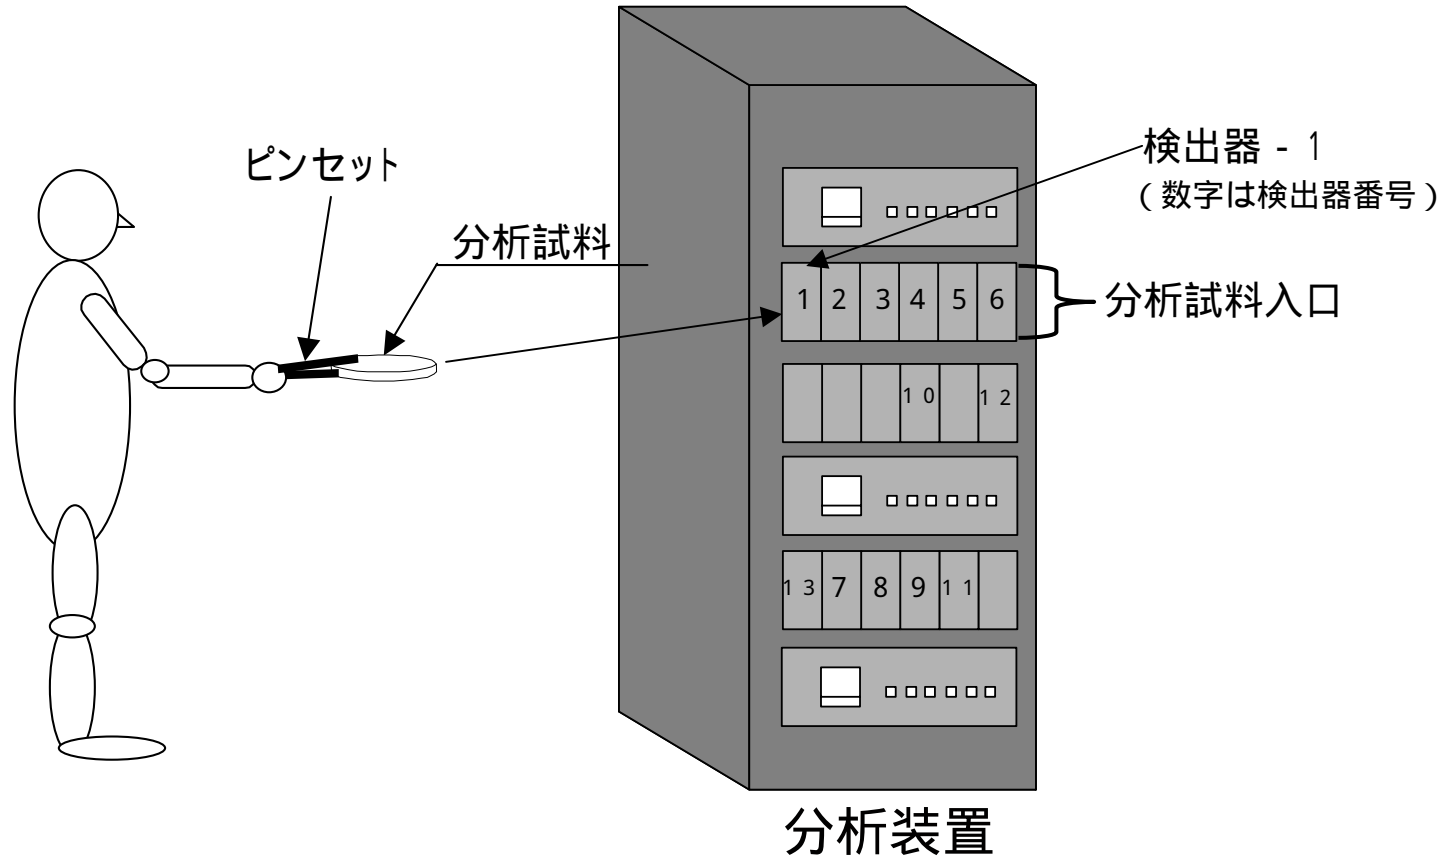
スペクトロメータ概略図

α スペクトロメータの13個の検出器のうち、同日使用した α スペクトロメータ検出器-1~4の内部について、サーベイメータによる汚染測定を行ったところ、検出器-1の内部に汚染が検出（ α ： $1,400\text{min}^{-1}$ ）された。

なお、当該分析作業員からの聴き取り調査により、当該試料皿は、検出器-1で測定されたことがわかった（添付資料-10参照）。

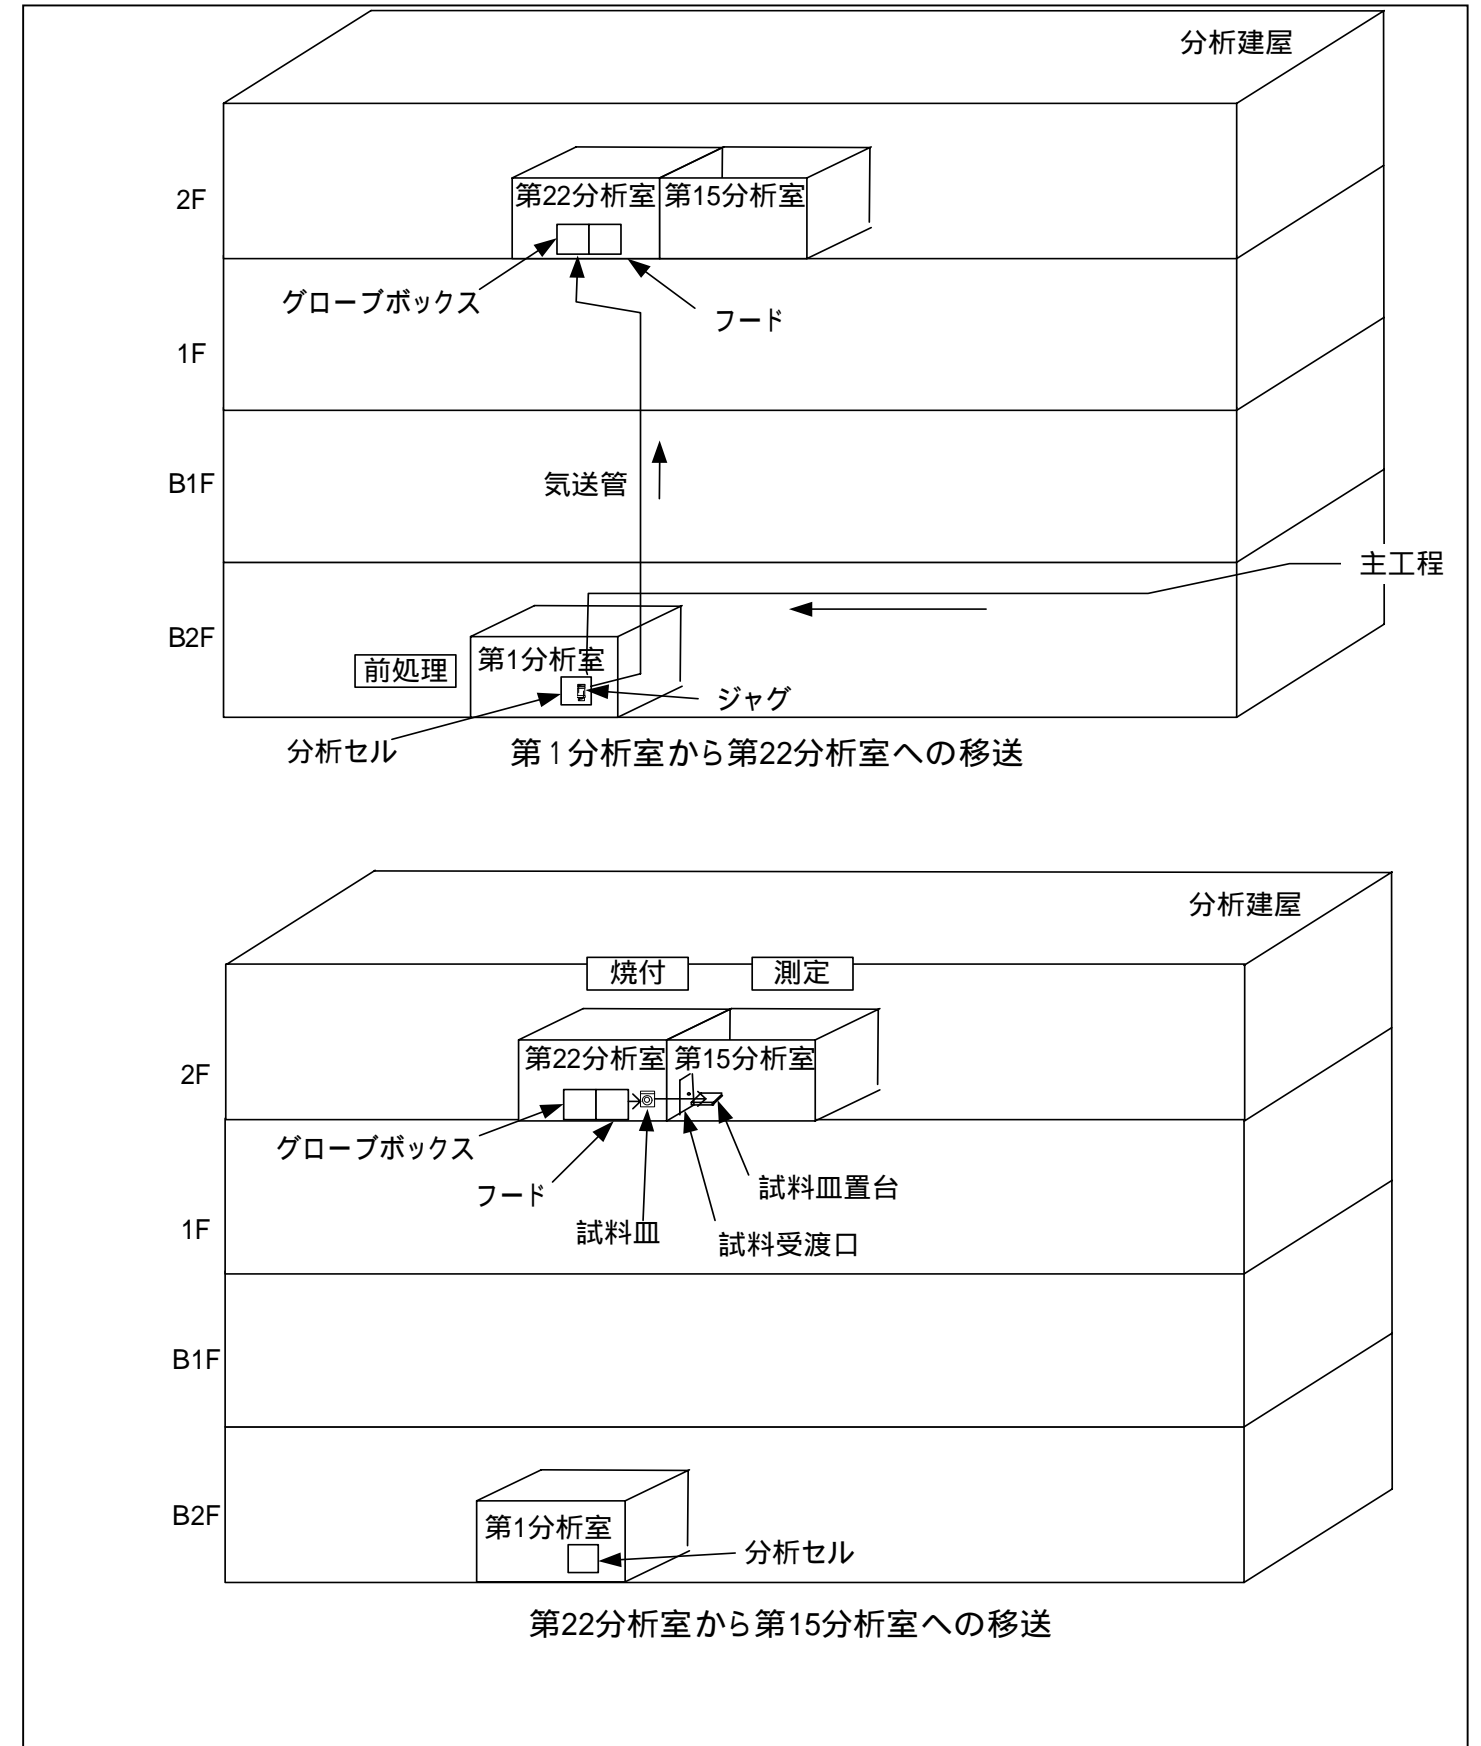
分析建屋の分析室別用途及び分析作業の流れ

分析建屋における通常の実験作業の流れは、以下のとおりである（添付資料-11 参照）。

- ①各建屋から気送された分析試料のうち、溶解液、高放射性廃液等の放射能のレベルの高い分析試料は、地下 2 階の遮へいを有する分析セルに送られる。分析セルでは、分析のほか、分析のための放射能の希釈、妨害物質の除去等の前処理を行う。なお、当該試料は精製建屋から地下 2 階の第 1 分析室へ気送されて来た。
- ②各建屋から気送されて来た分析試料及び①で前処理された分析試料のうち、放射能が中・低レベルの放射能の分析試料については分析建屋 1 階に設置された分析室のグローブボックスに気送され、また、低・極低レベルの放射能の分析試料については 2 階に設置された分析室のグローブボックスに気送されて来る。気送されて来た試料は、分析のほか、分析試料皿への焼付け作業等が施される。なお、当該試料は地上 2 階の第 2 2 分析室に気送され、焼付けされた。
- ③焼き付けされた分析試料皿は、第 1 5 分析室の α スペクトロメータ、 α カウンター等により測定される。当該試料皿も第 1 5 分析室で測定された。

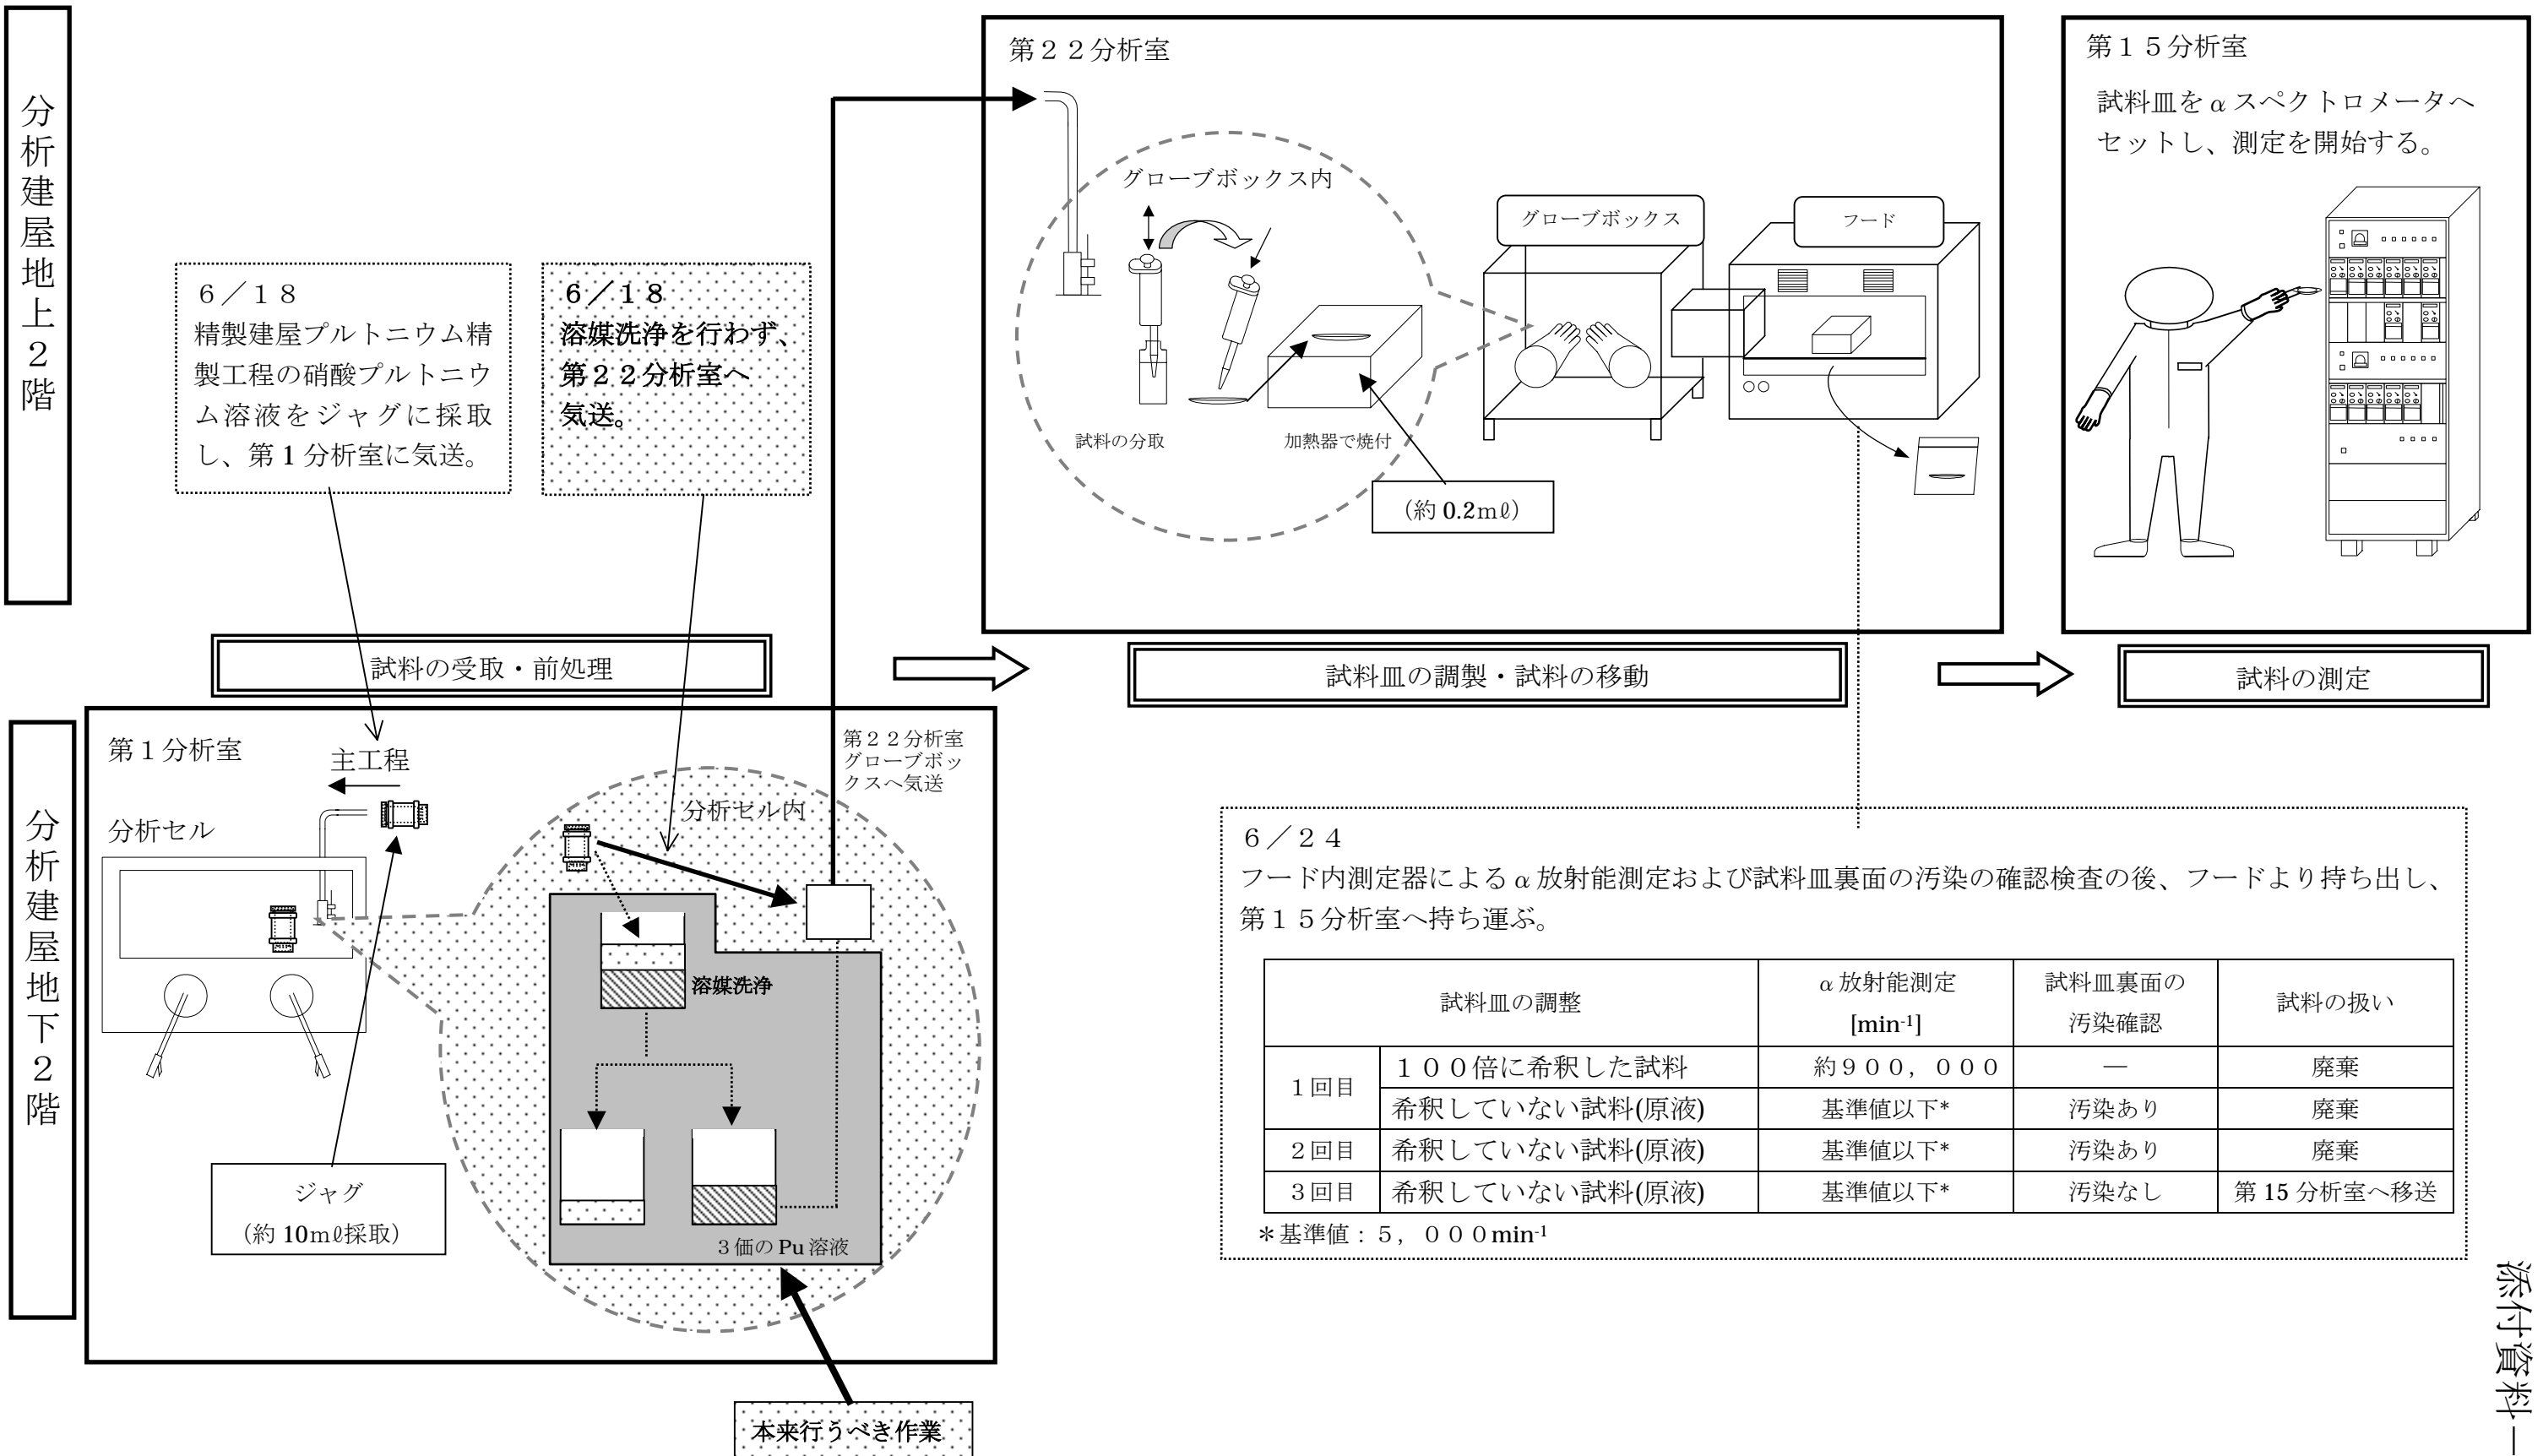
3価のプルトニウムの分析作業の流れ

- ①6月18日の当該直において14本の分析試料を次工程に気送した。
- ②14本のうち、12本を第22分析室に、残り2本を別の分析室に気送した。第22分析室に送られた12本のうち、当該試料を含む10本を当該試料を扱ったグローブボックスに、残り2本を別のグローブボックスに気送した。
- ③当該試料については、分析管理用計算機システムの画面において分析項目を確認する際に、3価のプルトニウムの分析（分析管理用計算機システムの画面では「PU3」）をプルトニウム全量の分析（同画面では「PU」）と誤認したことにより、4価のプルトニウムの除去（溶媒洗浄）を前処理として実施せず、採取した濃度のまま第22分析室に送られた。

- ①測定用の焼付け試料を調製するために、第1分析室から気送されてきた試料から当該試料を分取して100倍に希釈した。
- ②上記①で100倍に希釈したものと、希釈していない試料（原液）の2つについて、それぞれ分取して試料皿への焼き付けを行い、測定用の試料として調製した。原液を調製した試料皿がフードからの持ち出し基準値(5,000 min⁻¹)を超える可能性を考慮して、あらかじめ希釈した試料も調製したものである。
- ③この2つの試料について、それぞれフード内に設置してあるαシンチレーションカウンタでの表面の放射能測定とサーベイメータによる試料皿裏面の汚染の確認を実施した。
- ④希釈した試料から調製した試料皿の放射能の測定結果が、約900,000 min⁻¹とフードからの持ち出し基準値を超えていたことから、この試料皿は廃棄した。一方、原液から調製した試料皿の測定結果は、基準値

6/24
 フード内測定器によるα放射能測定および試料皿裏面の汚染の確認検査の後、フードより持ち出し、第15分析室へ持ち運ぶ。

試料皿の調整		α放射能測定 [min ⁻¹]	試料皿裏面の 汚染確認	試料の扱い
1回目	100倍に希釈した試料	約900,000	—	廃棄
	希釈していない試料(原液)	基準値以下*	汚染あり	廃棄
2回目	希釈していない試料(原液)	基準値以下*	汚染あり	廃棄
3回目	希釈していない試料(原液)	基準値以下*	汚染なし	第15分析室へ移送

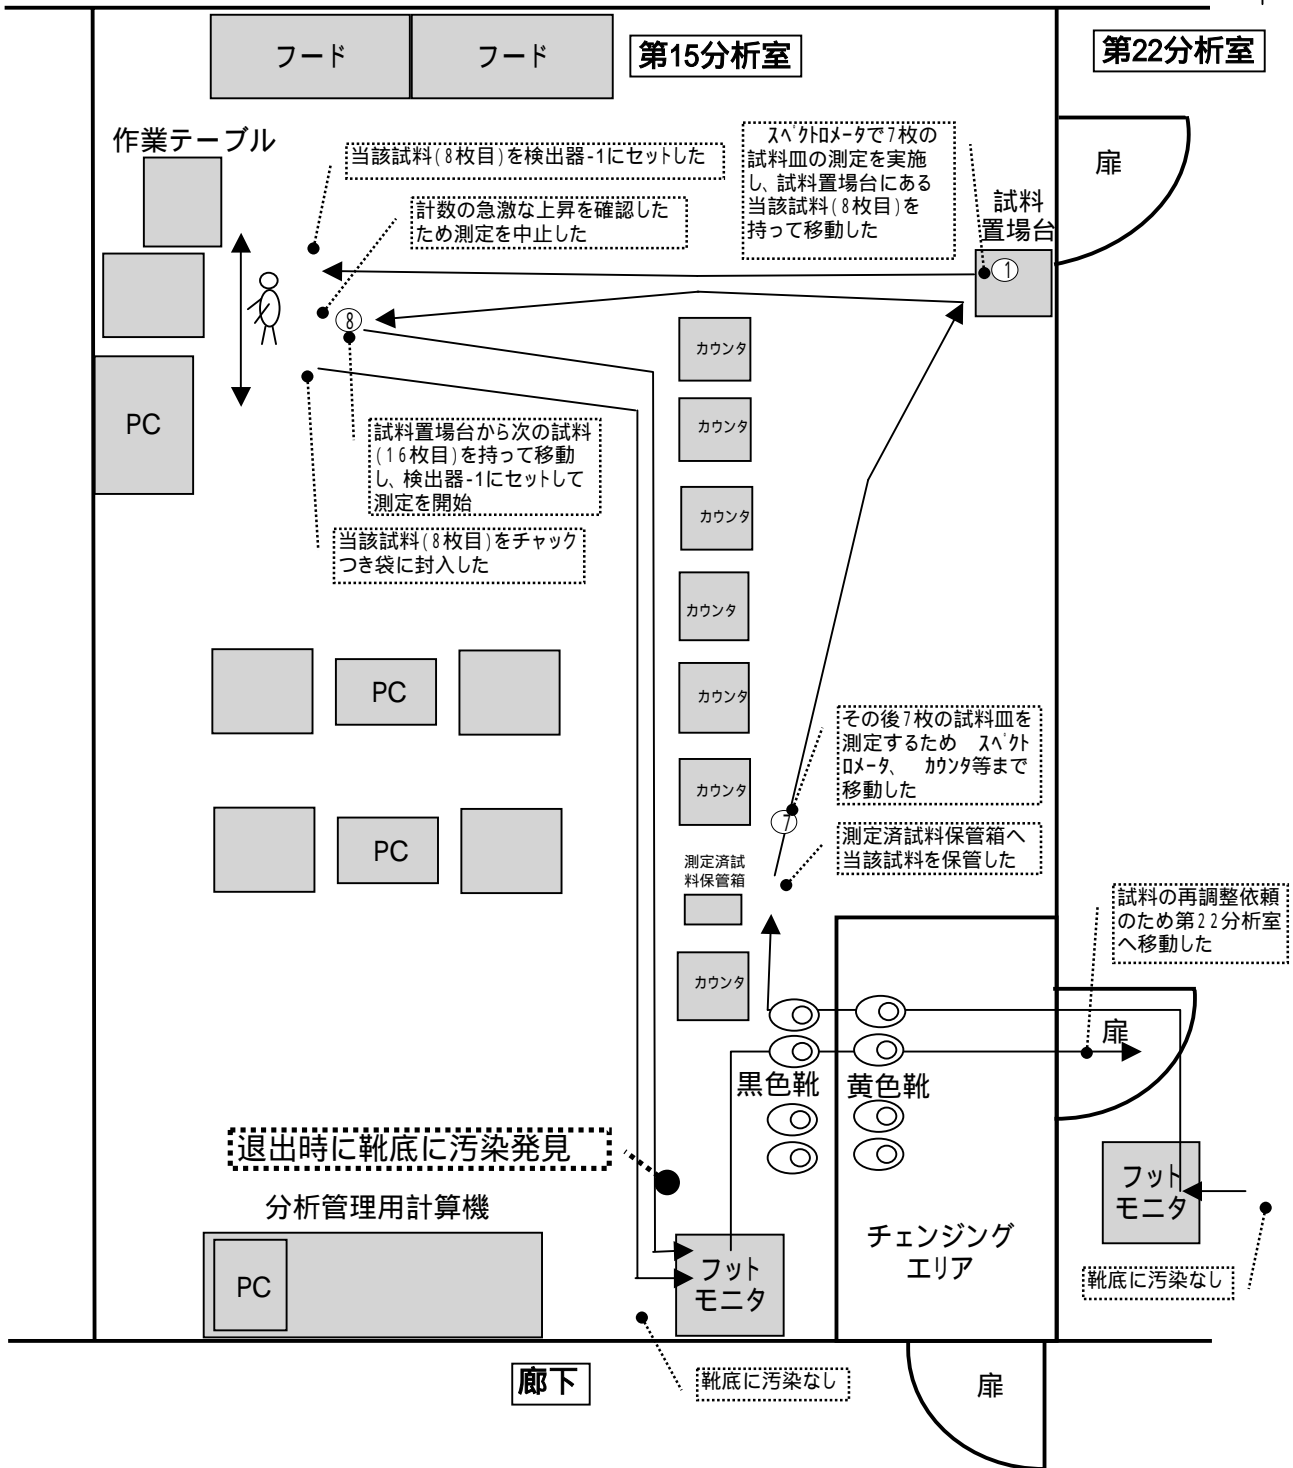
当該分析作業員の動線(推定)図

- ①7枚の試料皿を試料置場台から順次取り、 α スペクトロメータによる測定を実施した後、8枚目の測定試料として、当該試料皿が封入されたチャック付き袋を試料置場台から取り、 α スペクトロメータの前まで移動した。
- ②チャック付き袋からピンセットを用いて当該試料皿を取り出し、 α スペクトロメータ検出器—1内へセットした。
- ③測定を開始したが、計数の急激な上昇を確認したため測定を中止した。
- ④ α スペクトロメータ検出器—1内の当該試料皿をピンセットを用いて取り出し、チャック付き袋に封入した。
- ⑤当該試料の再調製を依頼するために、当該試料皿を持って第15分析室から第22分析室へ移動した。移動の際に、第15分析室のフットモニターで靴底の汚染検査を行ったが、靴底の汚染は確認されなかった。
- ⑥当該試料皿を持ったまま、第15分析室に戻り、測定済試料保管箱に置いた。(この測定済試料保管箱内の測定済試料皿は適宜同室のフー

- ⑦この後更に、7枚の試料皿について α スペクトロメータ、 α カウンタ、 β カウンタによる測定を実施した。
- ⑧ α スペクトロメータの検出器-1内に、16枚目の試料皿をセットし測定を開始した(この16枚目の試料皿は、検出器-1においては、8枚目に測定した当該試料皿の次のものであった。)
- ⑨第15分析室から退出する際に、フットモニタで靴底の汚染検査を行ったところ、靴底の汚染が検出された。直ちに同室の他の分析作業員が当該分析作業員の身体サーベイを行った結果、手(ゴム手袋表面)にも汚染が検出された。同室の他の分析作業員1名の靴底及び身体には汚染はなかった。
- ⑩放射線管理員による当該分析作業員及び同室の他の分析作業員の身体サーベイを実施し、当該分析作業員のゴム手袋表面(右手・左手)、右足靴底、管理区域用被服(右足大腿部)及びマスクケースに α 核種による汚染が検出された。同室の他の分析作業員には汚染は検出されなかった。

当該作業員からの聞き取りによる。

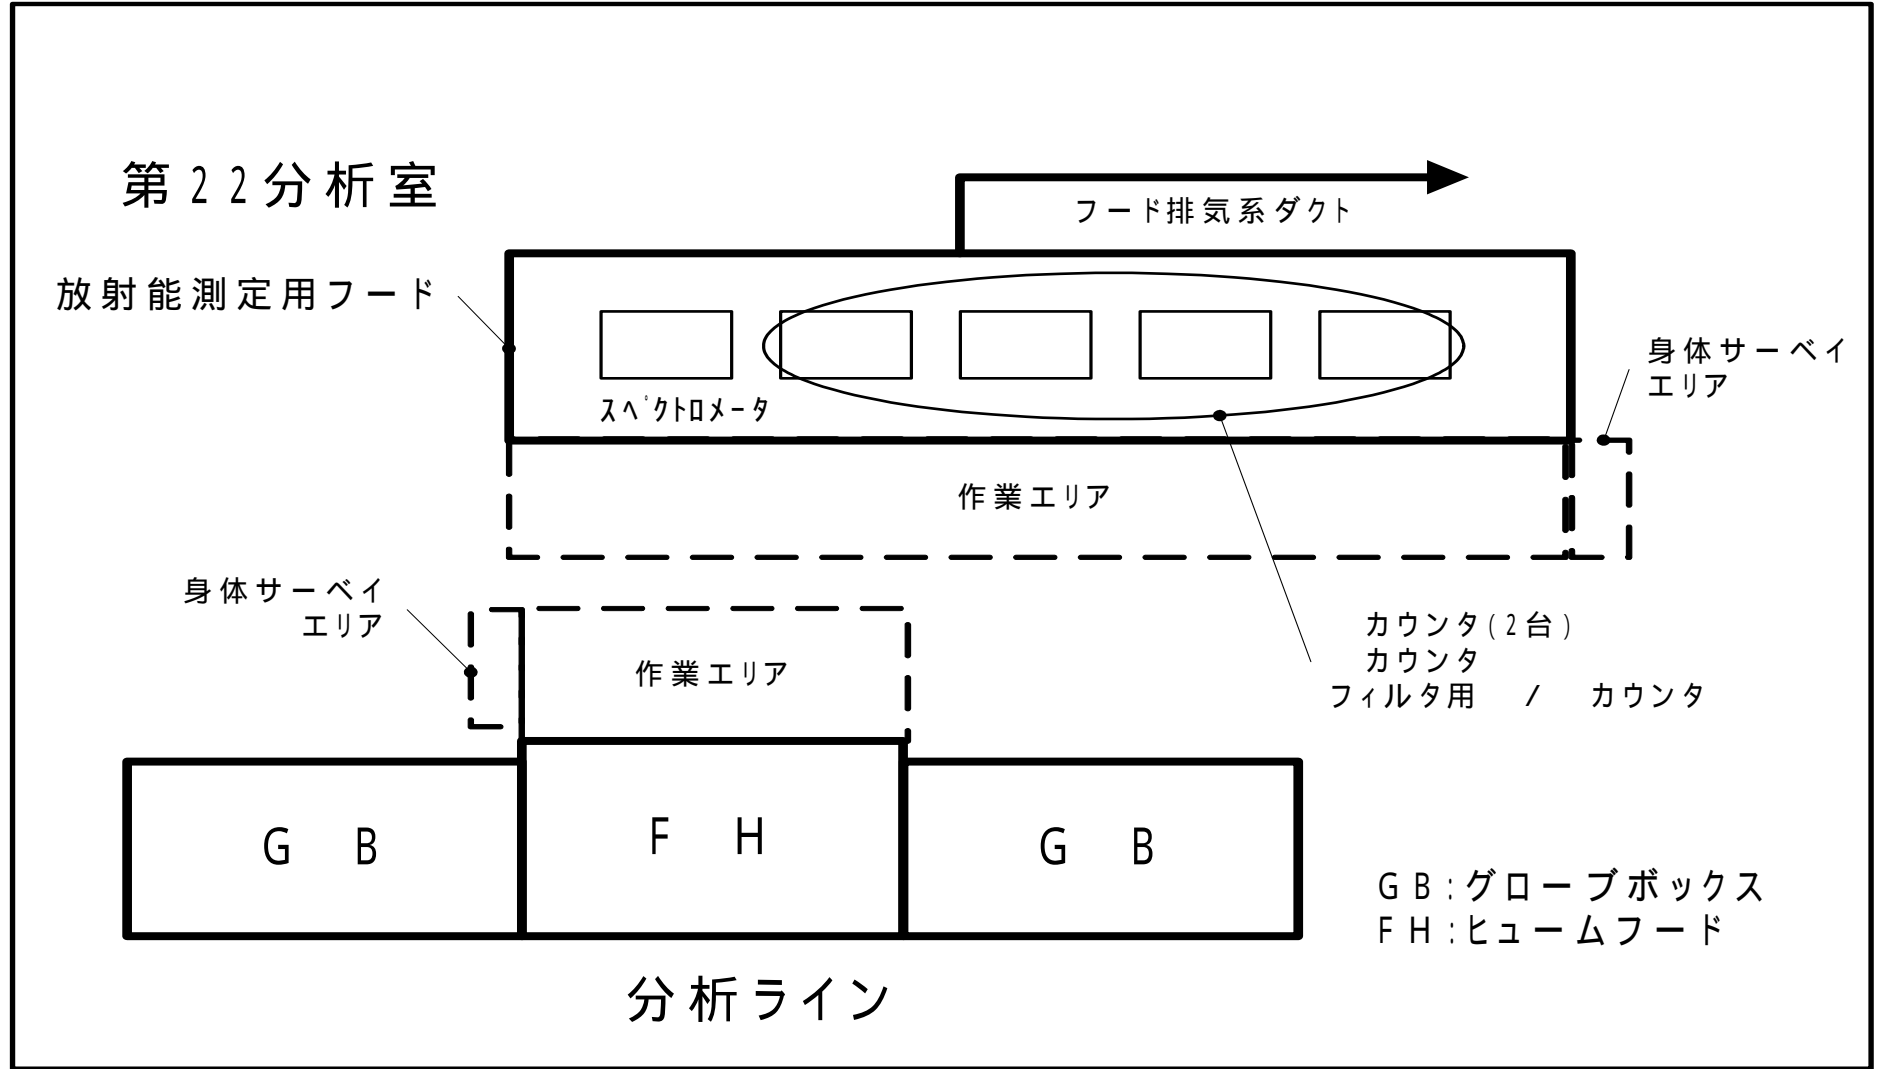
本設フード概略図(1)

放射能測定用フード

スペクトロメータ

フード排気系ダクト

- ①試料皿をフードから測定器へ運搬する方法については、現在、試料皿をチャック付き袋に入れた状態で運搬しているが、試料皿表面と容器内面が接触しないような容器に入れ運搬するよう変更する。
- ② α 核種を含む試料皿の測定については、分析装置を第1.5分析室から第2.2分析室に移設し作業性を向上させる。移設にあたっては、開放系での測定とならないよう排気機能を持つフード内に分析装置を設置し、試料皿の測定の際に放射性物質が分析作業員へ移行することを防止する。また、分析装置の周辺に作業エリアを設定し、作業ごとに汚染サーベイを実施する。（添付資料-15 参照）
- ③ α 核種を含む試料皿に関する測定作業及び α 核種を含む粉体に関する分析作業については半面マスクの常時装着を義務付ける。
- ④試料の測定には、測定の際に異常な値が出た場合には、取扱いを中断し直ちに作業管理者に連絡する。連絡を受けた作業管理者は、試料の調製
