高レベル廃液ガラス固化設備の概要図

高周波加熱装置等の点検・調査結果

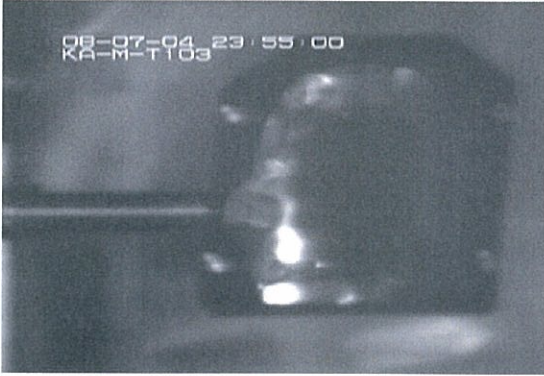
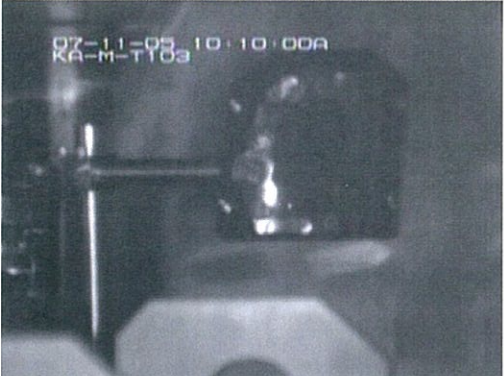
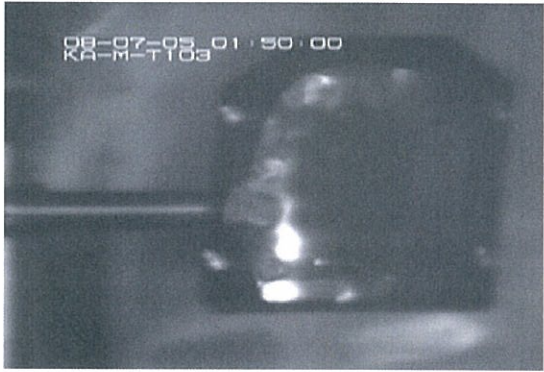
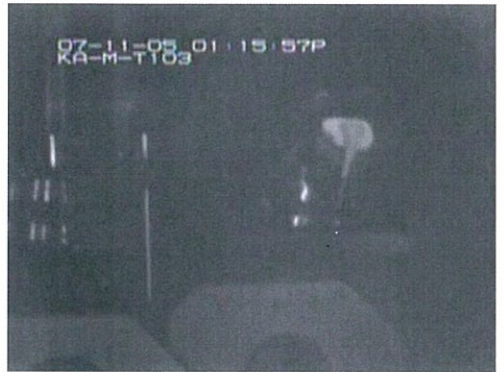
表 流下ノズル下段加熱時の発光状態の確認結果

<p>発光が確認できない</p>

<p>発光が確認できる</p>

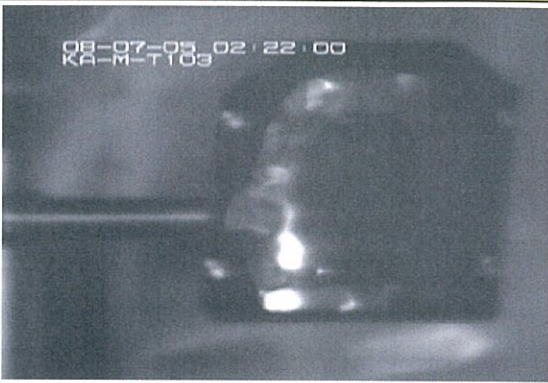
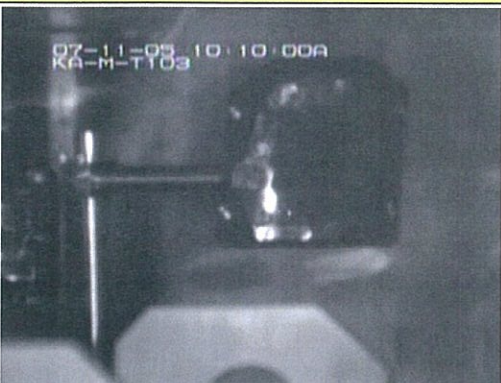
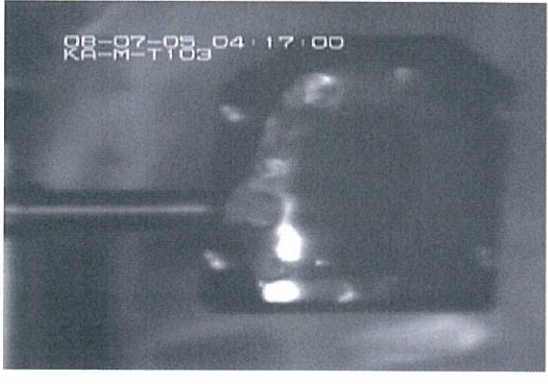
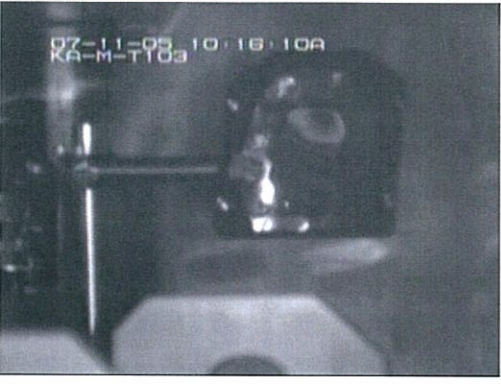
表 流下ノズル全段加熱時の発光状態の確認結果

発光が確認できない

発光が確認できる (流下前)
