資料－ 1 高温クリープ及び疲労による流下ノズルの寿命評価

資料－２ 流下ノズルの耐食性について

「ガラス溶融炉におけるガラスの流下停止」に係る原因究明において、溶融炉底部から流下ガラスが流出し、流出ガラスが流下ノズルと高周波加熱コイル間を下降したというケースを検討する上で、流下ノズルのインナーケーシングにクラック等が発生し、溶融ガラスが流出したというシナリオが考えられる。

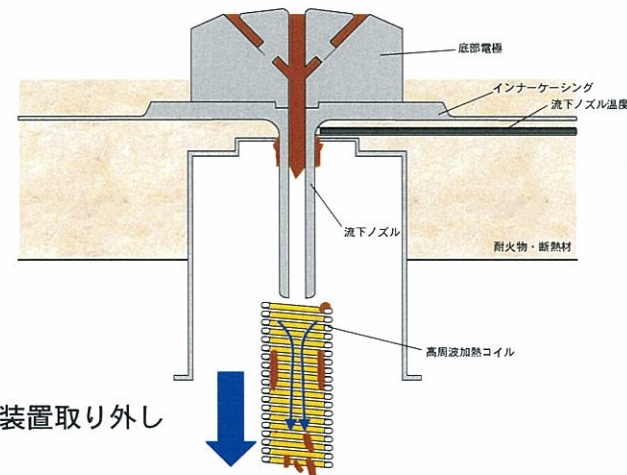
結合装置取り外し時

高周波加熱コイル内に流下ノズルがなくなり、落下スペースができたところで、コイル上段部のガラスが下方へ落下した。コイル中段は上下段よりもコイル内径がやや狭いこともあり、落下しなかった。

コイル内側からコイル上面に倒れるような形でガラスが残留している。

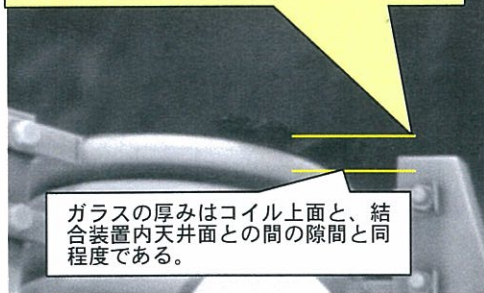
ガラスの厚みはコイル上面と、結合装置内天井面との間の隙間と同程度である。

コイル内側からコイル上面に倒れるような形でガラスが残留している。

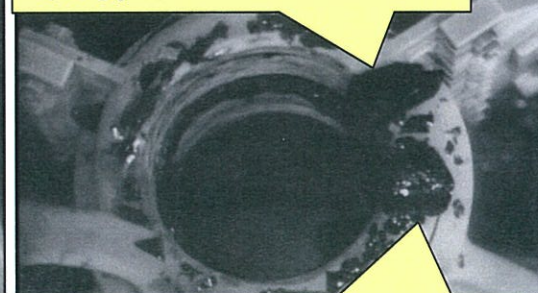
結合装置取り外し時に、ガラスの一部がコイル上面に残留した。

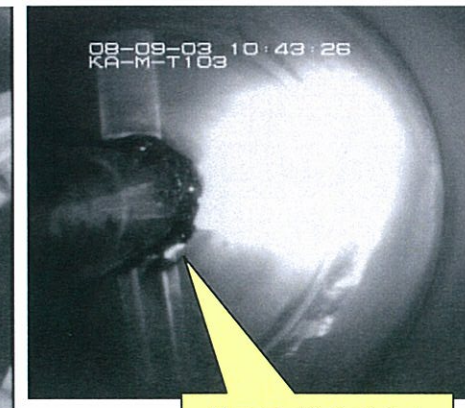
ガラスがノズル上端部に残留した。

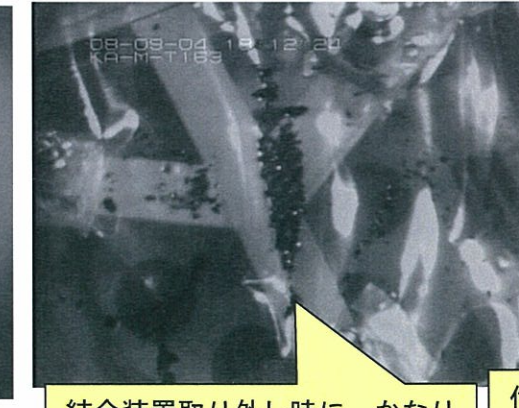
結合装置取り外し時に、かなりの量のガラスが下方へ落下していることを確認した。

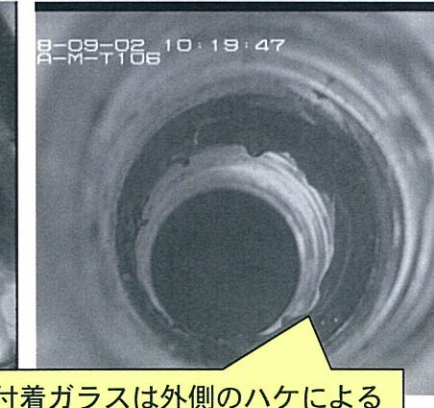
付着ガラスは外側のハケによる清掃の振動で容易に落下したことから、引っかかっていたのみと考えられる。

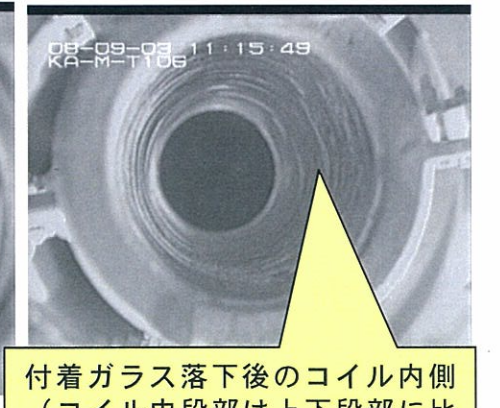
付着ガラス落下後のコイル内側（コイル中段部は上下段部に比べ、コイル径がやや狭い）

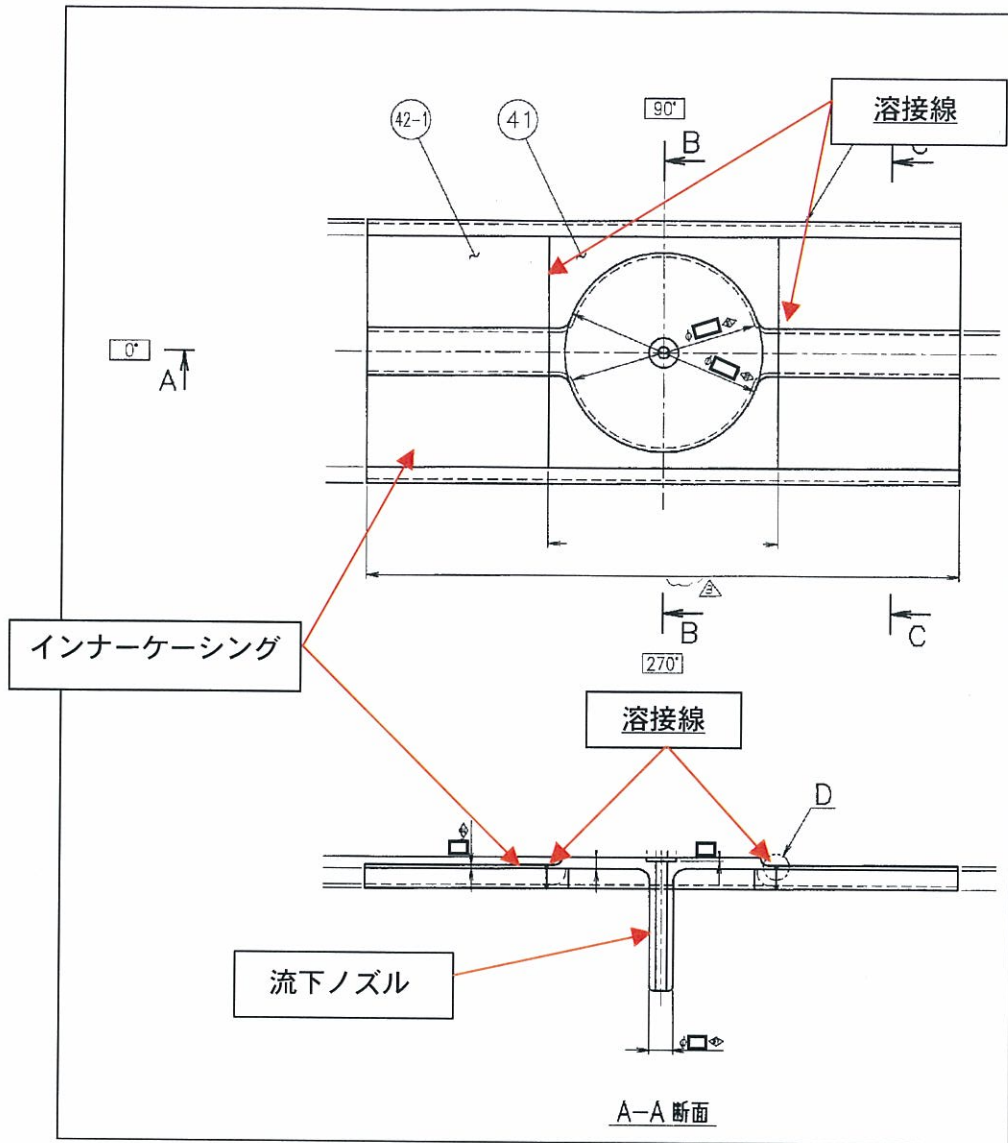
図-1 流下ノズルの溶接部

流下ノズルはガラス溶融炉からのガラスの漏えいを防止しているインナーケーシングと一体構造であり、流下ノズル部には溶接線はない。

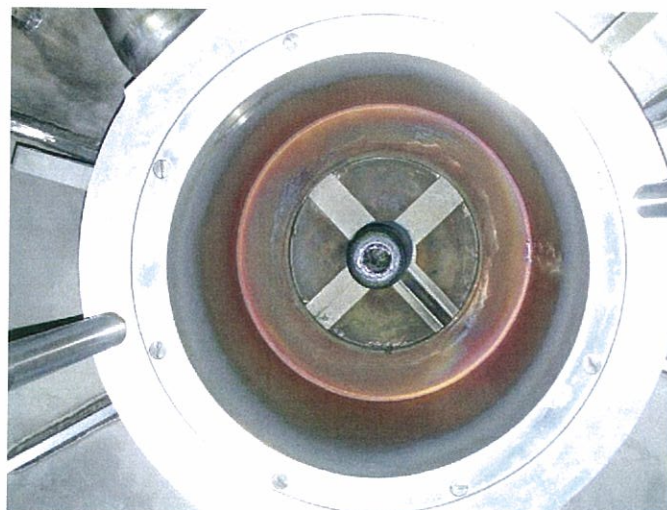
図-2 化学試験終了後のノズル観察

ガラス中の揮発性物質が揮発し付着した	○	○						<ul style="list-style-type: none"> ・化学試験終了時に流下ノズル上端部に付着物がないことが確認されている。つまり、化学試験中に付着がなかったことから、アクティブ試験中にガラスが付着したとは考えられない(図-2参照)。 	・要因とは考えられない

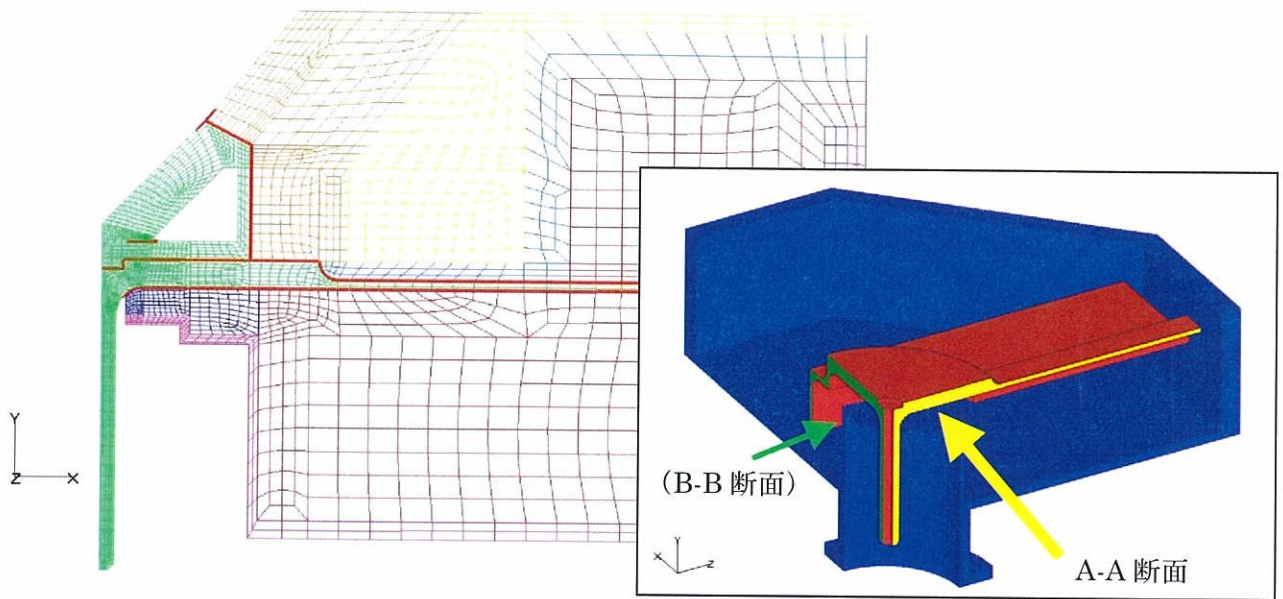
解析モデル(A-A 断面)

解析モデルを以下に示す。

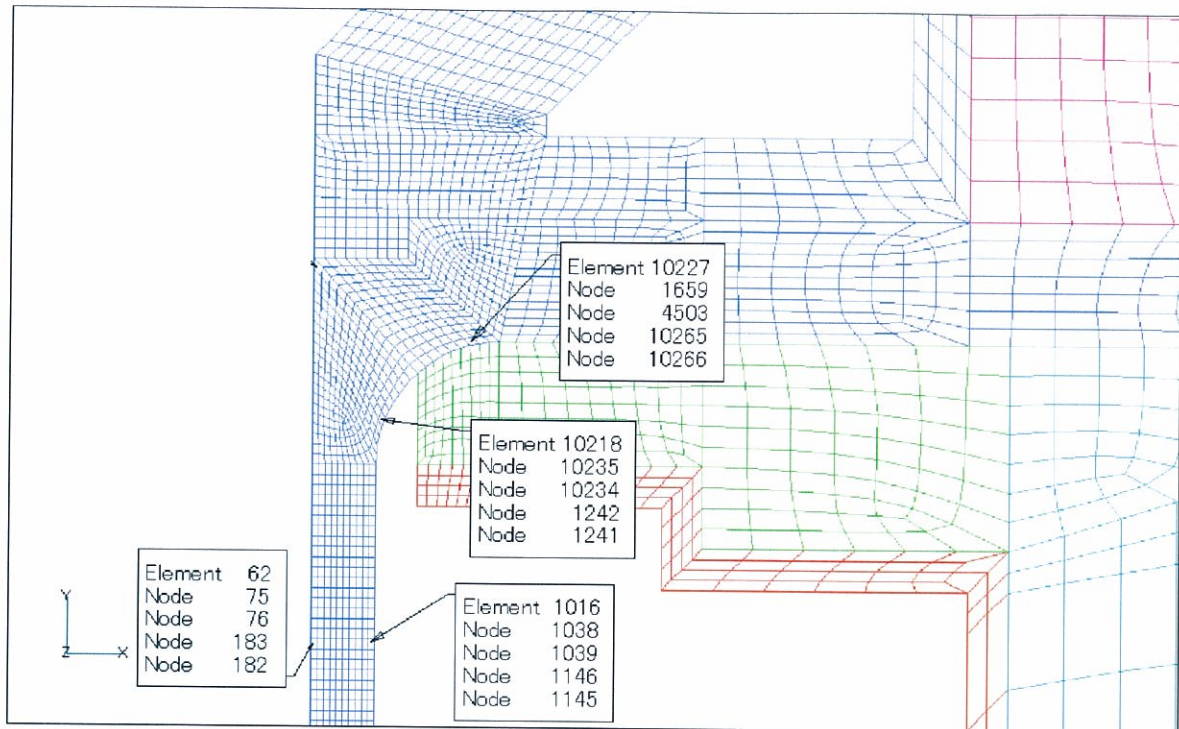
クリープ疲労損傷度評価点位置(A-A 断面)

寿命評価は2の評価式に基づき、評価式内の N_d は実験データを使用した。また、引張と圧縮の強度の違いを考慮して実施した。

評価の結果、流下可能回数は2800回（ガラス溶融炉の寿命期間中の流下本数は約2500本）となり、十分に余裕がある。
