ガラス等の付着物の分析結果

「高周波加熱コイルと流下ノズル間にガラスが附着した」に対する要因分析図

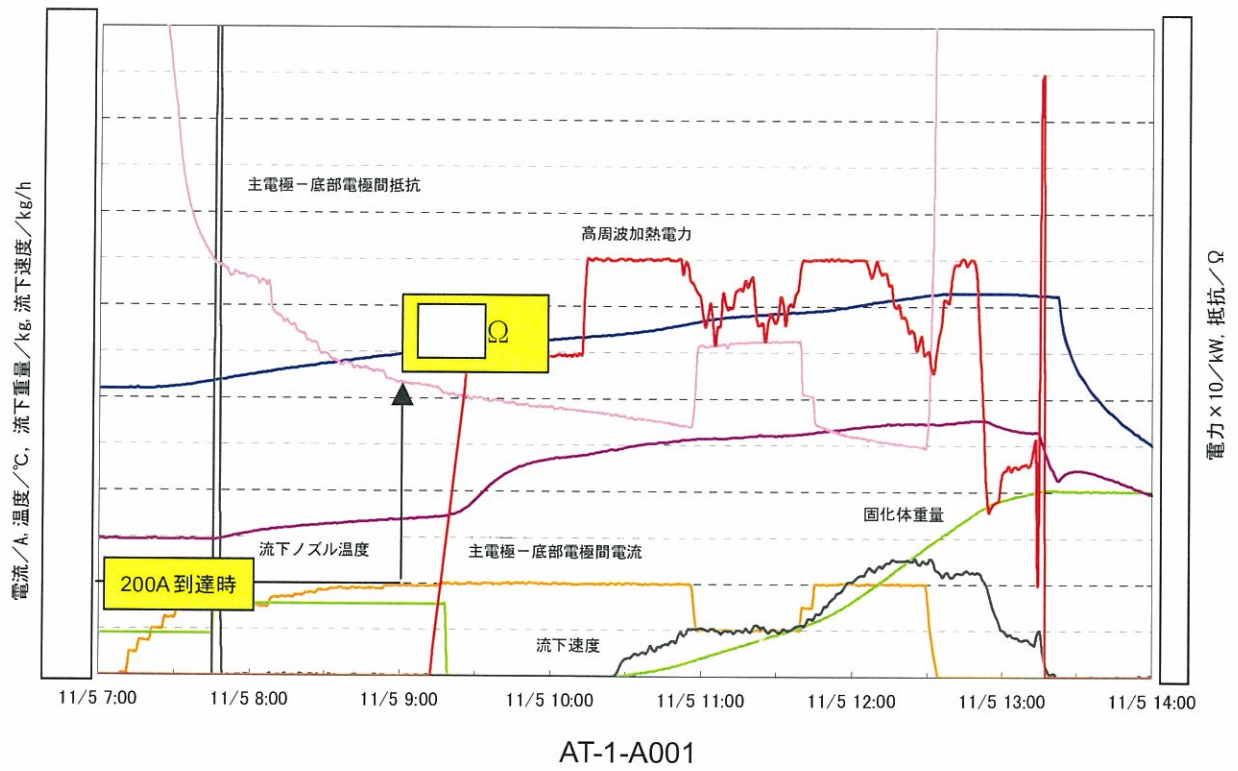
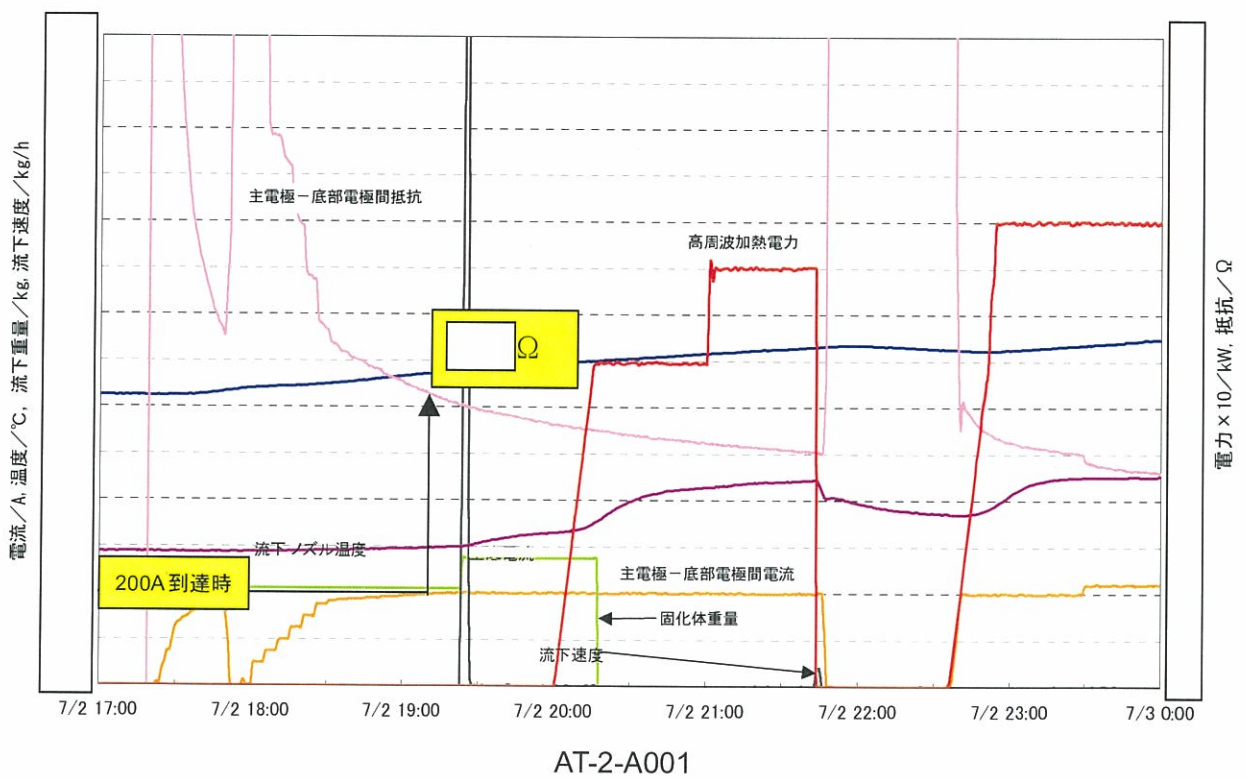
・主電極-底部電極間の抵抗は、前回運転 (AT-1-A001) と比べて大きな差はない。
 図-1 主電極-底部電極間抵抗 (200A 到達時) の AT-1-A001 と AT-2-A001 の比較

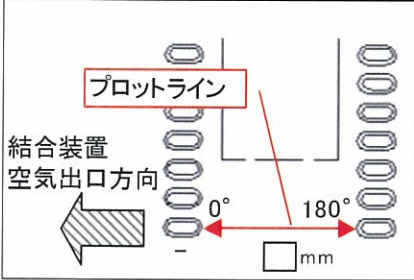
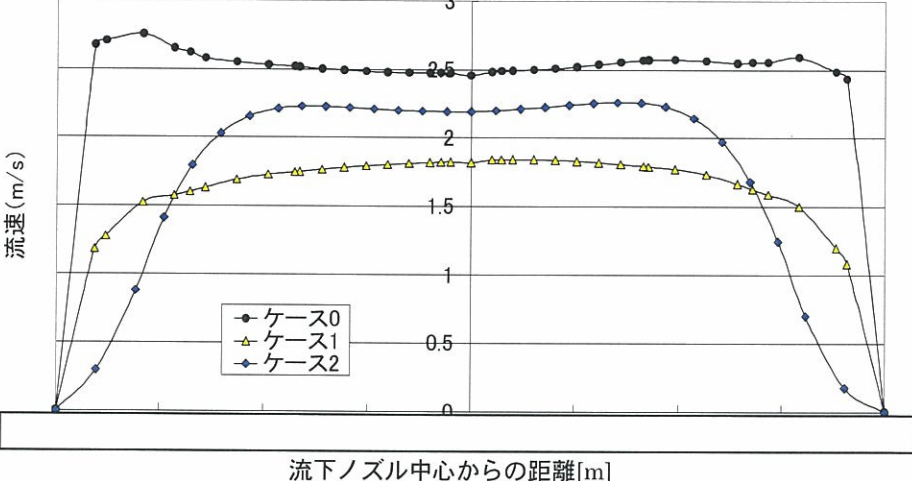
表-4 高周波加熱コイル付着物の結合装置内流速への影響評価

高周波加熱コイル下流速 (Z軸方向)

- ・ 付着物によって、高周波加熱コイル下の流速は低下し、流速分布も変化する。
- ・ 付着物がある場合、フラットな部分が小さくなるため、流下ガラスは、空気抵抗の小さい外側に振れやすくなると推察される。

(注) 結合装置下部からの観察結果から、流下ノズル下端より下方に位置する高周波加熱コイル(3段)に低粘性流体と思われる付着物が確認されたため、ケース1は高周波加熱コイル間に付着物がある場合、ケース2はさらに板状に付着した場合を想定した。

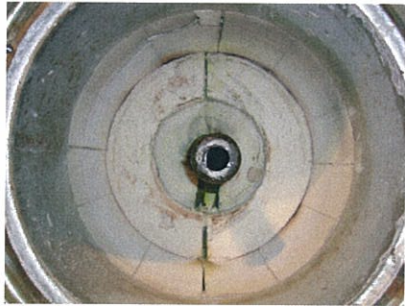
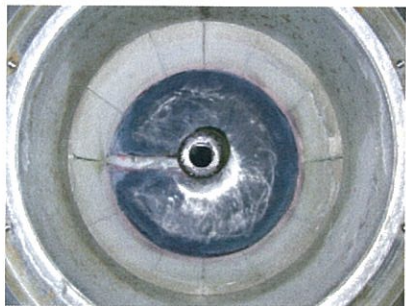
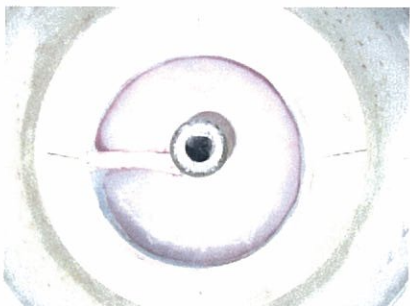
表-7 モックアップ試験炉の PT 検査

断熱材押さえ板を取り外し 後	表面仕上げ後	PT 試験の結果 (異常なし)

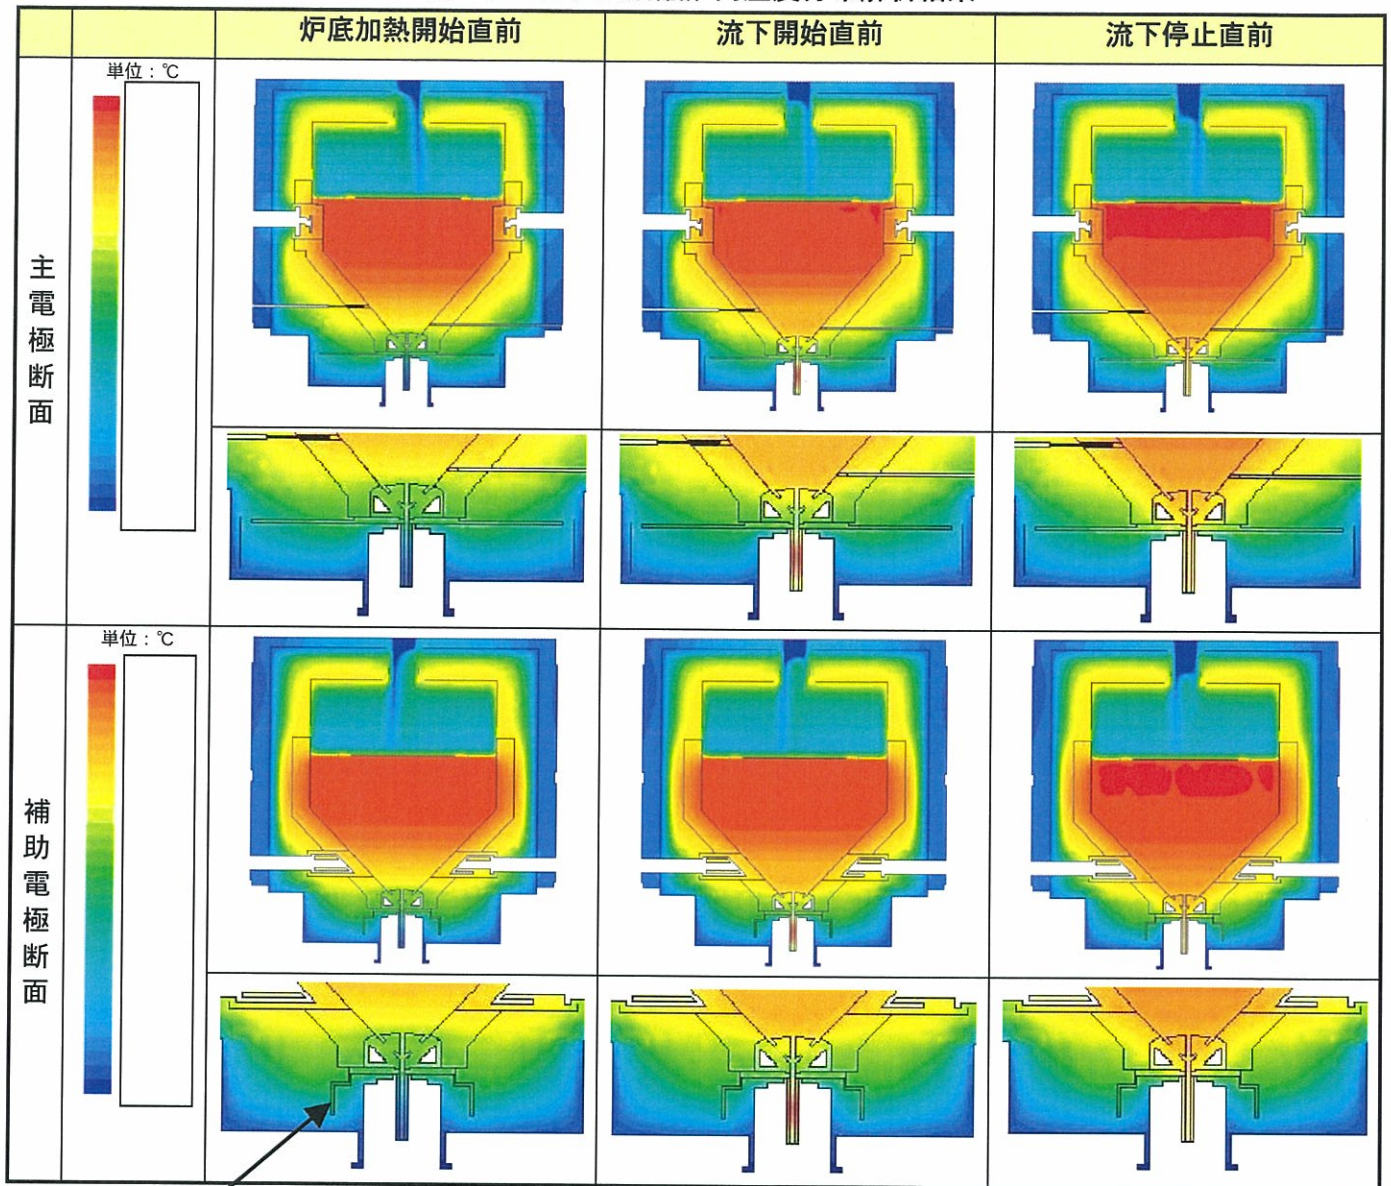
表-8 ガラス溶融炉内温度分布解析結果

インナーケーシング

- ・ インナーケーシング周りの温度はガラスの軟化点より低い。
