再処理施設 高レベル廃液ガラス固化建屋ガラス溶融炉（A系列）内におけるかくはん棒の曲がりについて（経過報告）

再処理工場 高レベル廃液ガラス固化建屋 高レベル廃液ガラス固化設備

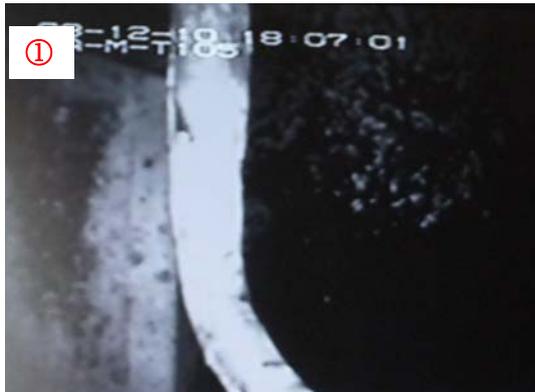
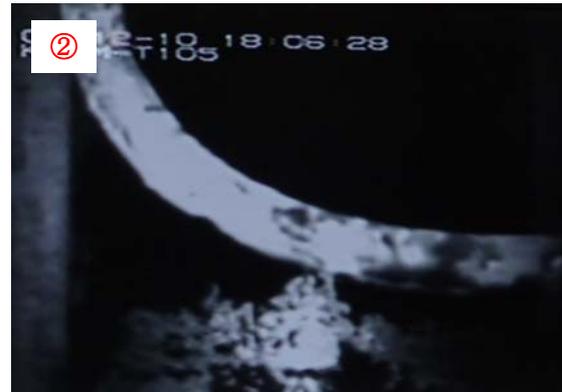
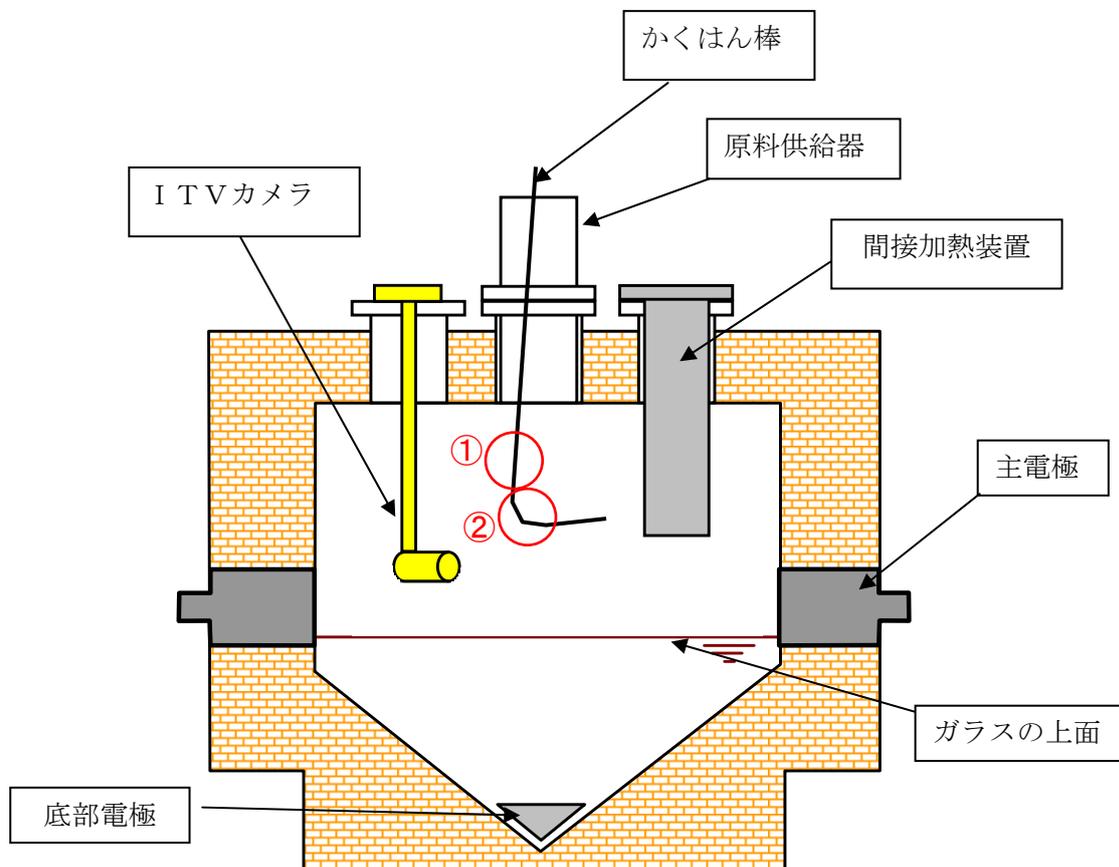
かくはん棒の状態観察結果

高レベル廃液ガラス固化建屋のガラス溶融炉（A系列）における運転性能確認試験の一環として、炉内のかくはん作業を実施していたところ、かくはん棒引抜き時に炉内で引っ掛かり、引抜き作業を取り止めた。このため、ガラス溶融炉の加熱を停止し、放冷した後炉内にカメラを挿入し、かくはん棒の状態を観察した結果、12月10日18時頃、かくはん棒が曲がっていることを確認した。（別添－1及び2参照）

ガラス溶融炉内にカメラを挿入し、かくはん棒の状態を観察したところ、かくはん棒が曲がっていることを確認した。

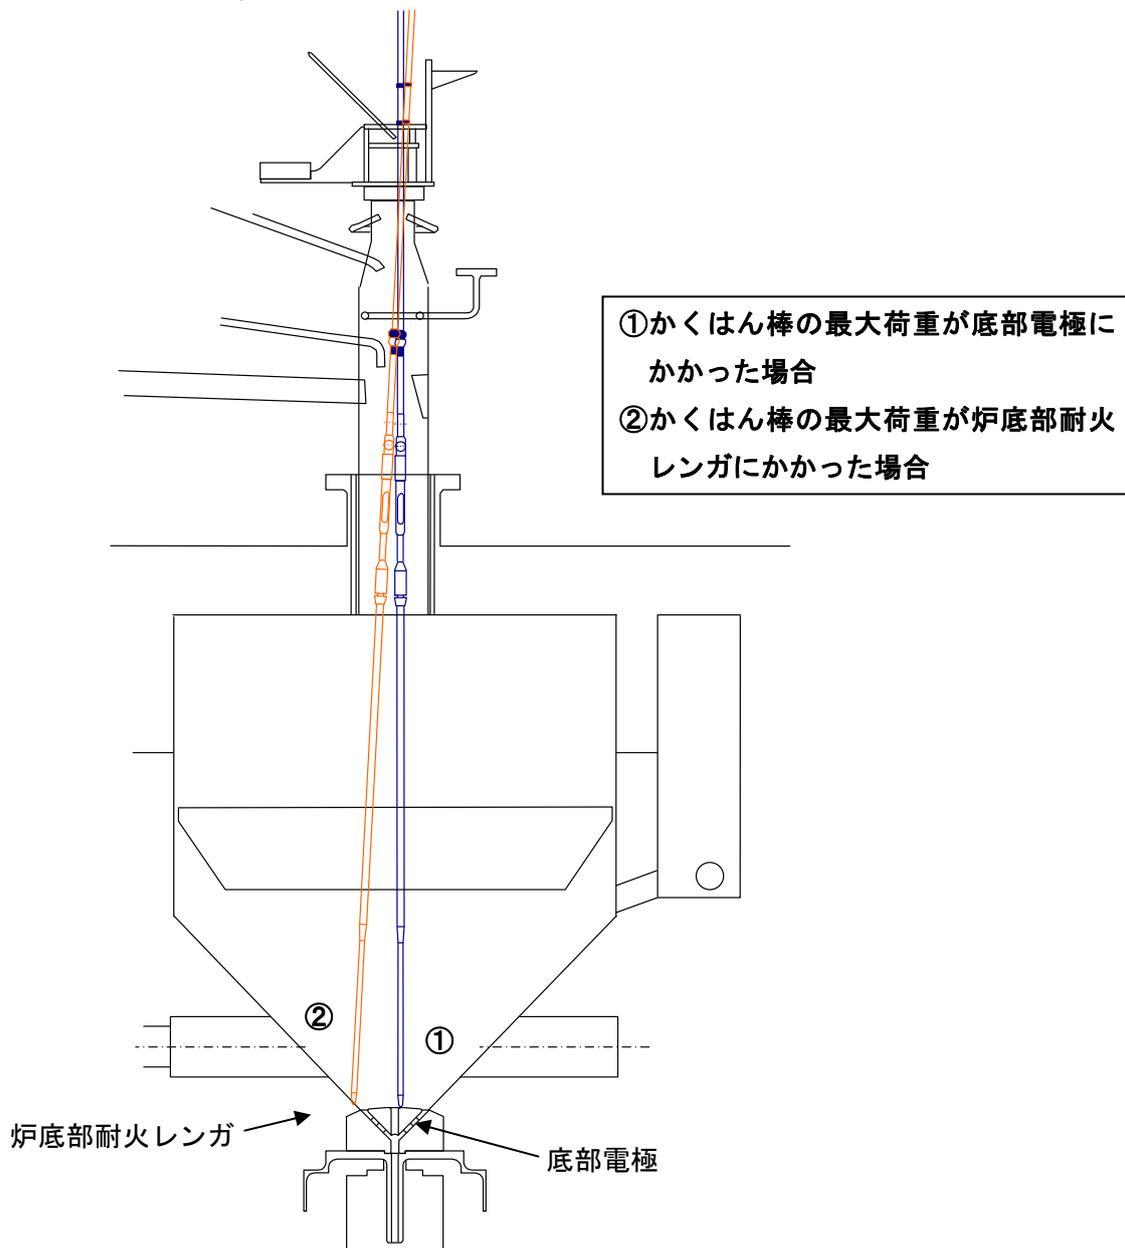
図1 炉底部健全性評価

かくはん棒に曲がりが発生した際に、ガラス溶融炉の底部電極または炉底部耐火レンガが損傷した可能性について、曲がりが発生したときにかかる最大荷重が底部電極または炉底部耐火レンガに作用したと仮定して、それぞれ健全性が保たれるか評価した。(図1参照)

炉底部耐火レンガについては、図1に示すようにレンガに対して斜めに荷重が加わるが、安全側にレンガに垂直荷重が作用したときの曲げ応力を評価した。

評価の結果、炉底部耐火レンガに発生する最大応力は、運転時の温度条件での曲げ強度の10分の1以下であることから、かくはん棒の操作荷重により炉底部耐火レンガの閉じ込め健全性は問題にならない。

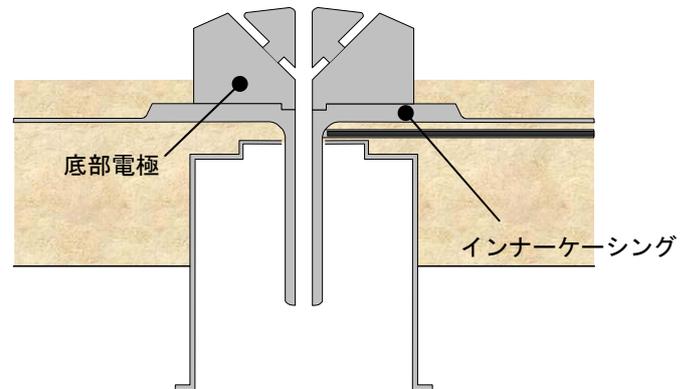
図2 底部電極まわりの構造概略図

底部電極は金属ブロックであるため強度が高く、かくはん棒の操作荷重では健全性は問題にならないため、その下のインナーケーシングを対象として評価を行った（図2参照）。

評価の結果、インナーケーシングに発生する最大応力は、運転時の温度条件での材料の降伏点の10分の1以下であることから、かくはん棒の操作荷重によりインナーケーシングの閉じ込め健全性は問題にならない。

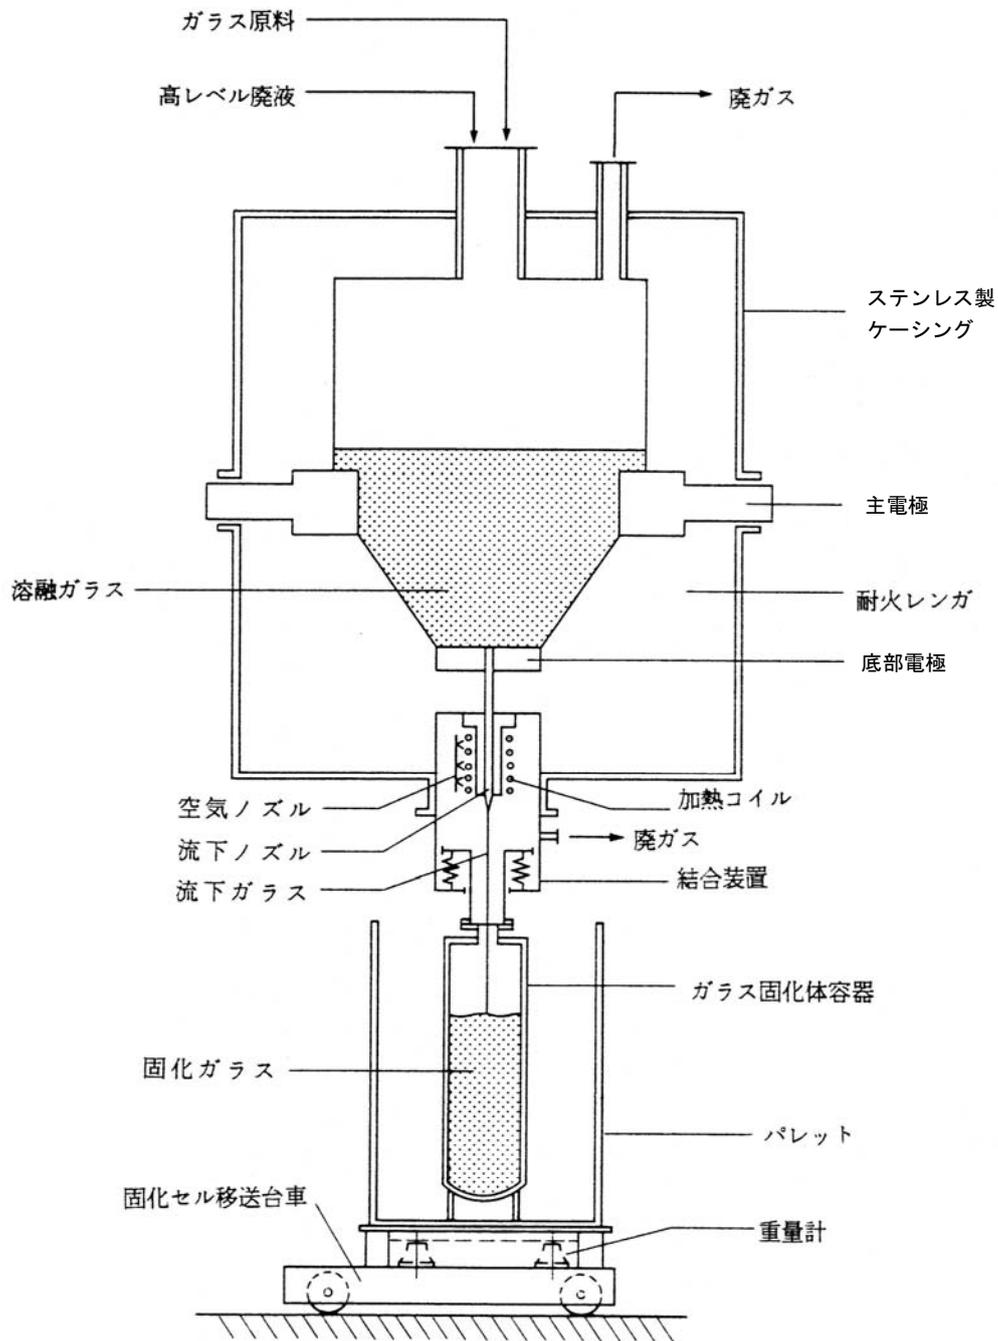
図3 ガラス溶融炉概要図

ガラス熔融炉は、ステンレス製のケーシングで覆われているが、主電極周りの一部は密閉構造ではなく（図3参照）、高レベル廃液ガラス固化廃ガス処理設備の排風機により、炉内の負圧を維持することで閉じ込め機能を確保している。
