ガラス溶融炉A運転実績の整理

ガラス溶融炉天井レンガの観察結果

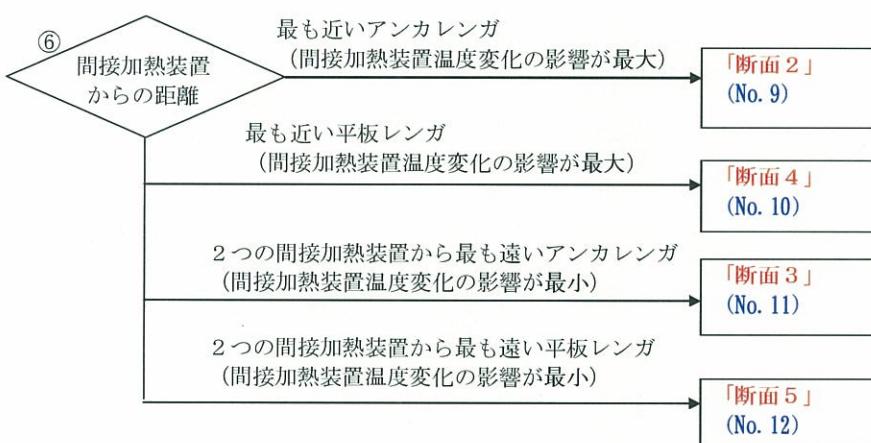
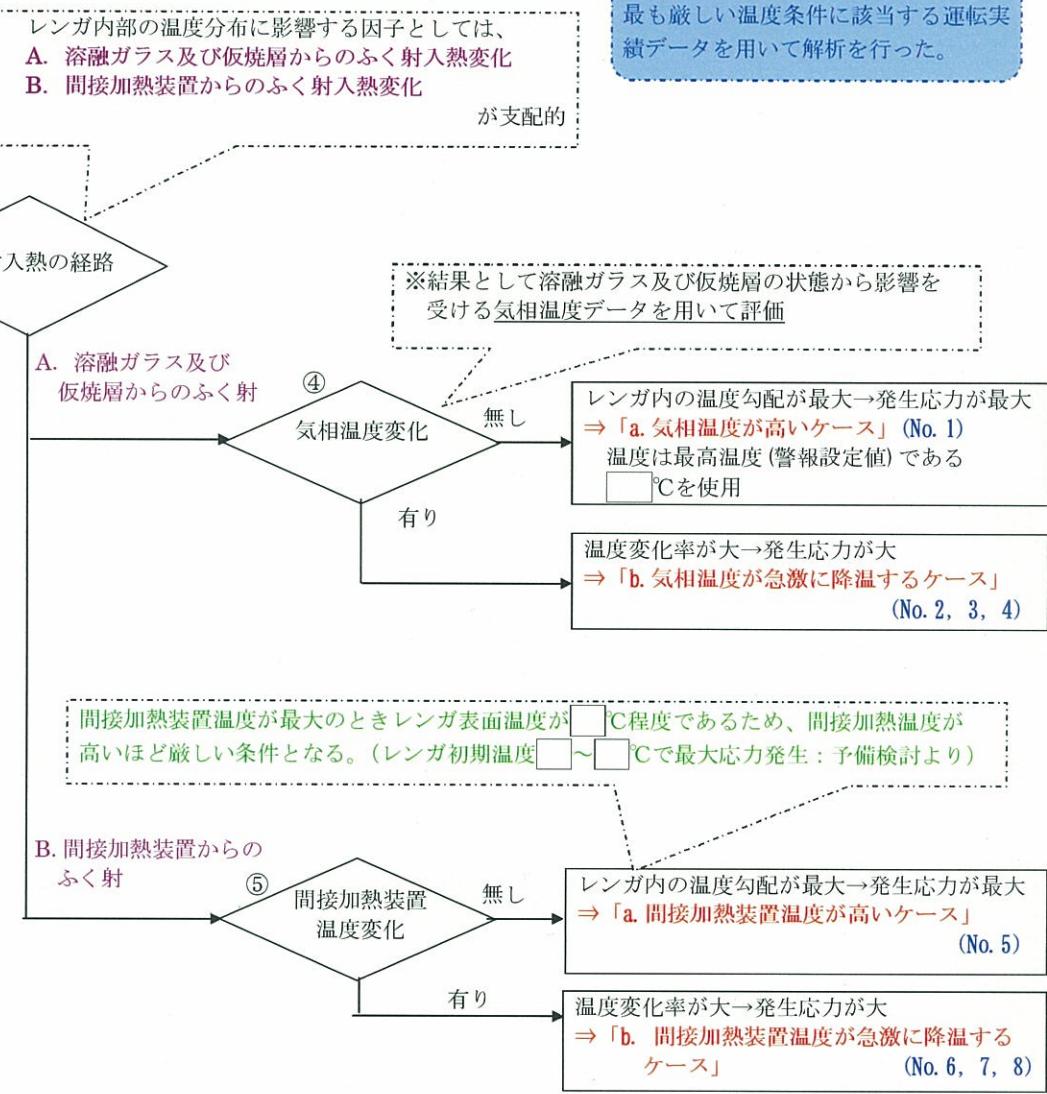
2. 解析断面の選定

損傷アンカレンガ以外のレンガについても生じた熱応力を調査するために、
間接加熱装置からの距離をパラメータとして解析断面を選定。
(なお、損傷アンカレンガをとおる断面は「断面1」)
