20. 朝比奈平付近のリニアメント・変動地形

21. 月山東方の断層

22. 金津山付近のリニアメント・変動地形

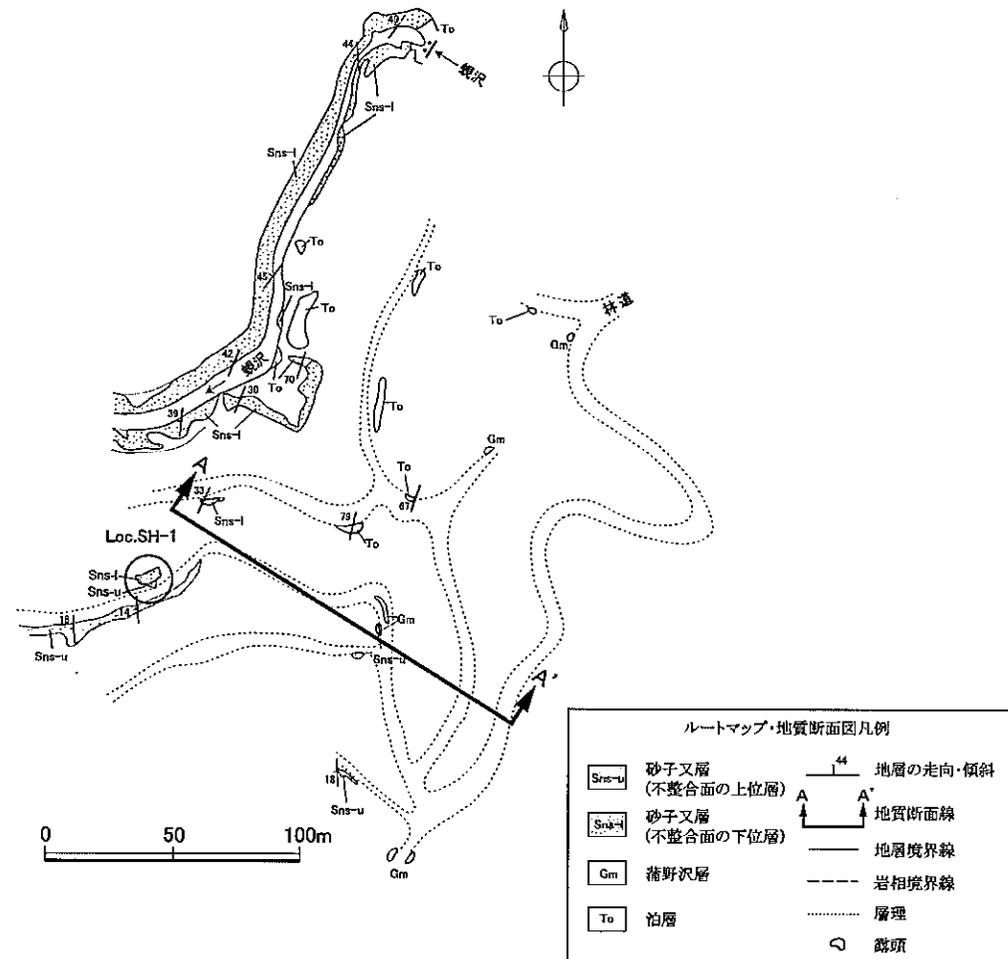
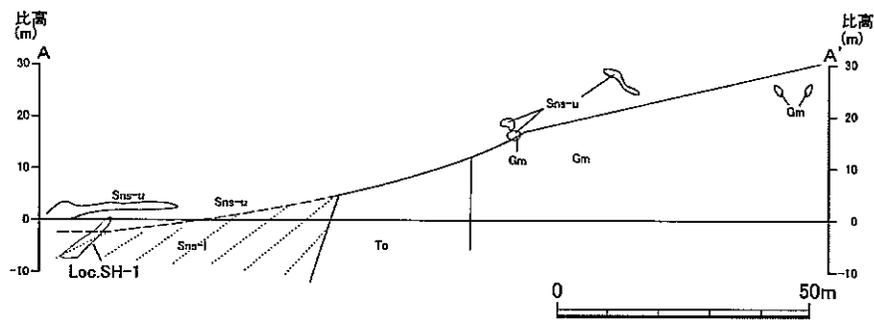
第20-2図 横浜断層周辺の地質断面図

調査項目	調査手法	調査結果	備考
文献調査	—	[新編] 日本の活断層(1991):なし	
		活断層詳細デジタルマップ(2002):なし	
		50万分の1活構造図「青森」(1986):なし	
		北村・藤井(1962):下北断層	
変動地形学的調査	空中写真判読	長さ約11km	
地表地質調査	地表踏査	<p>L₀リニアメントの東側では、新第三系が西へ急傾斜する撓曲構造を示す。この撓曲構造は、西側低下の変位形態を示し、NNE-SSW方向に連続することから、地下に断層が存在するものと推定され、北村・藤井(1962)の下北断層に対応すると判断される。</p> <p>砂子又層内の不整合面を境に、それより下位の軽石凝灰岩、泥質砂岩等に急傾斜構造が認められるが、それより上位の主に砂岩からなる地層には、撓曲による変形は認められない(SH-1露頭)。また、この撓曲構造は、近川東方では確認できない。</p> <p>L₀リニアメントは、中新統の撓曲構造に沿って判読されるが、猿ヶ森層と泊層、あるいは、泊層と蒲野沢層などの地層境界にほぼ対応しており、リニアメント・変動地形の位置に断層は認められないことから、岩質の差を反映した浸食地形であると判断される。</p>	<p>第 20-1 図:横浜断層周辺の地質平面図</p> <p>第 20-2 図:横浜断層周辺の地質断面図</p> <p>第 20-3 図:むつ市蜷沢中流付近のルートマップ(SH-1ルート)</p>
総合評価		<p>○砂子又層内の不整合面を境に、それより下位の軽石凝灰岩、泥質砂岩等に急傾斜構造が認められるが、それより上位の主に砂岩からなる地層には、撓曲による変形は認められない。</p> <p>○L₀リニアメントは、地層境界にほぼ対応しており、リニアメント・変動地形の位置に断層は認められないことから、岩質の差を反映した浸食地形であると判断される。</p>

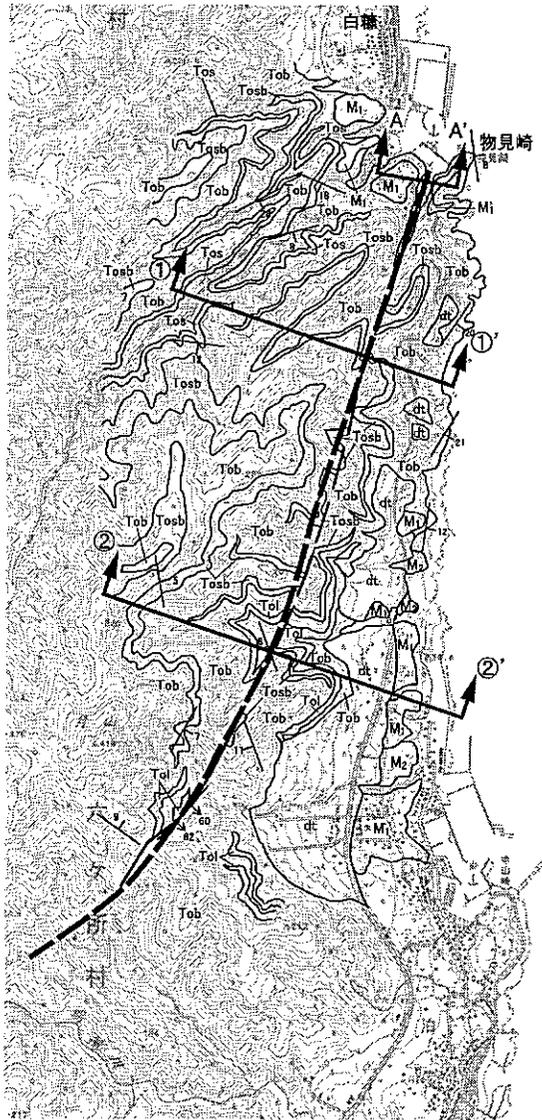
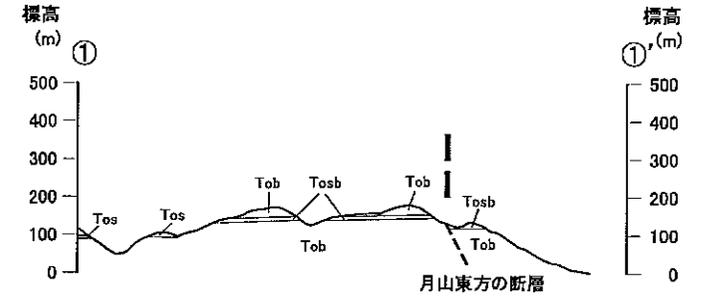
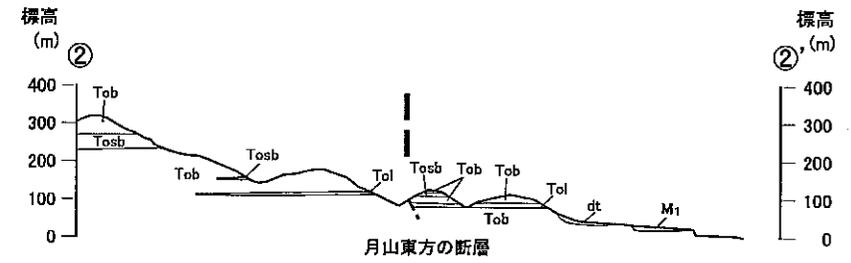
第21-1図 月山東方の断層周辺の地質平面図及び地質断面図

調査項目	調査手法	調査結果	備考
文献調査	-	[新編] 日本の活断層(1991):約 4.2km・確実度Ⅲ・活動度不明	
		活断層詳細デジタルマップ(2002):なし	
		50 万分の 1 活構造図「青森」(1986):なし	
変動地形学的調査	空中写真判読	リニアメント・変動地形は判読されない。	
地表地質調査	地表踏査	<p>月山南東斜面において、活断層研究会編(1991)が図示する確実度Ⅲのリニアメントに対応する位置に断層露頭が認められ、泊層の岩相分布から、この断層は東傾斜の正断層と判断される。</p> <p>本断層の北東部に位置する東通村白糠南方の物見崎付近では、断層推定位置を挟んで分布する中位面(M₁面)に高度差は認められない。本断層は、少なくとも第四紀後期更新世以降の活動はないものと判断される。</p>	<p>第 21-1 図: 月山東方の断層周辺の地質平面図及び地質断面図</p> <p>第 21-2 図: 東通村白糠南方の物見崎付近の地質断面図</p>
総合評価		○断層推定位置を挟んで分布する中位面(M ₁ 面)に高度差は認められない。

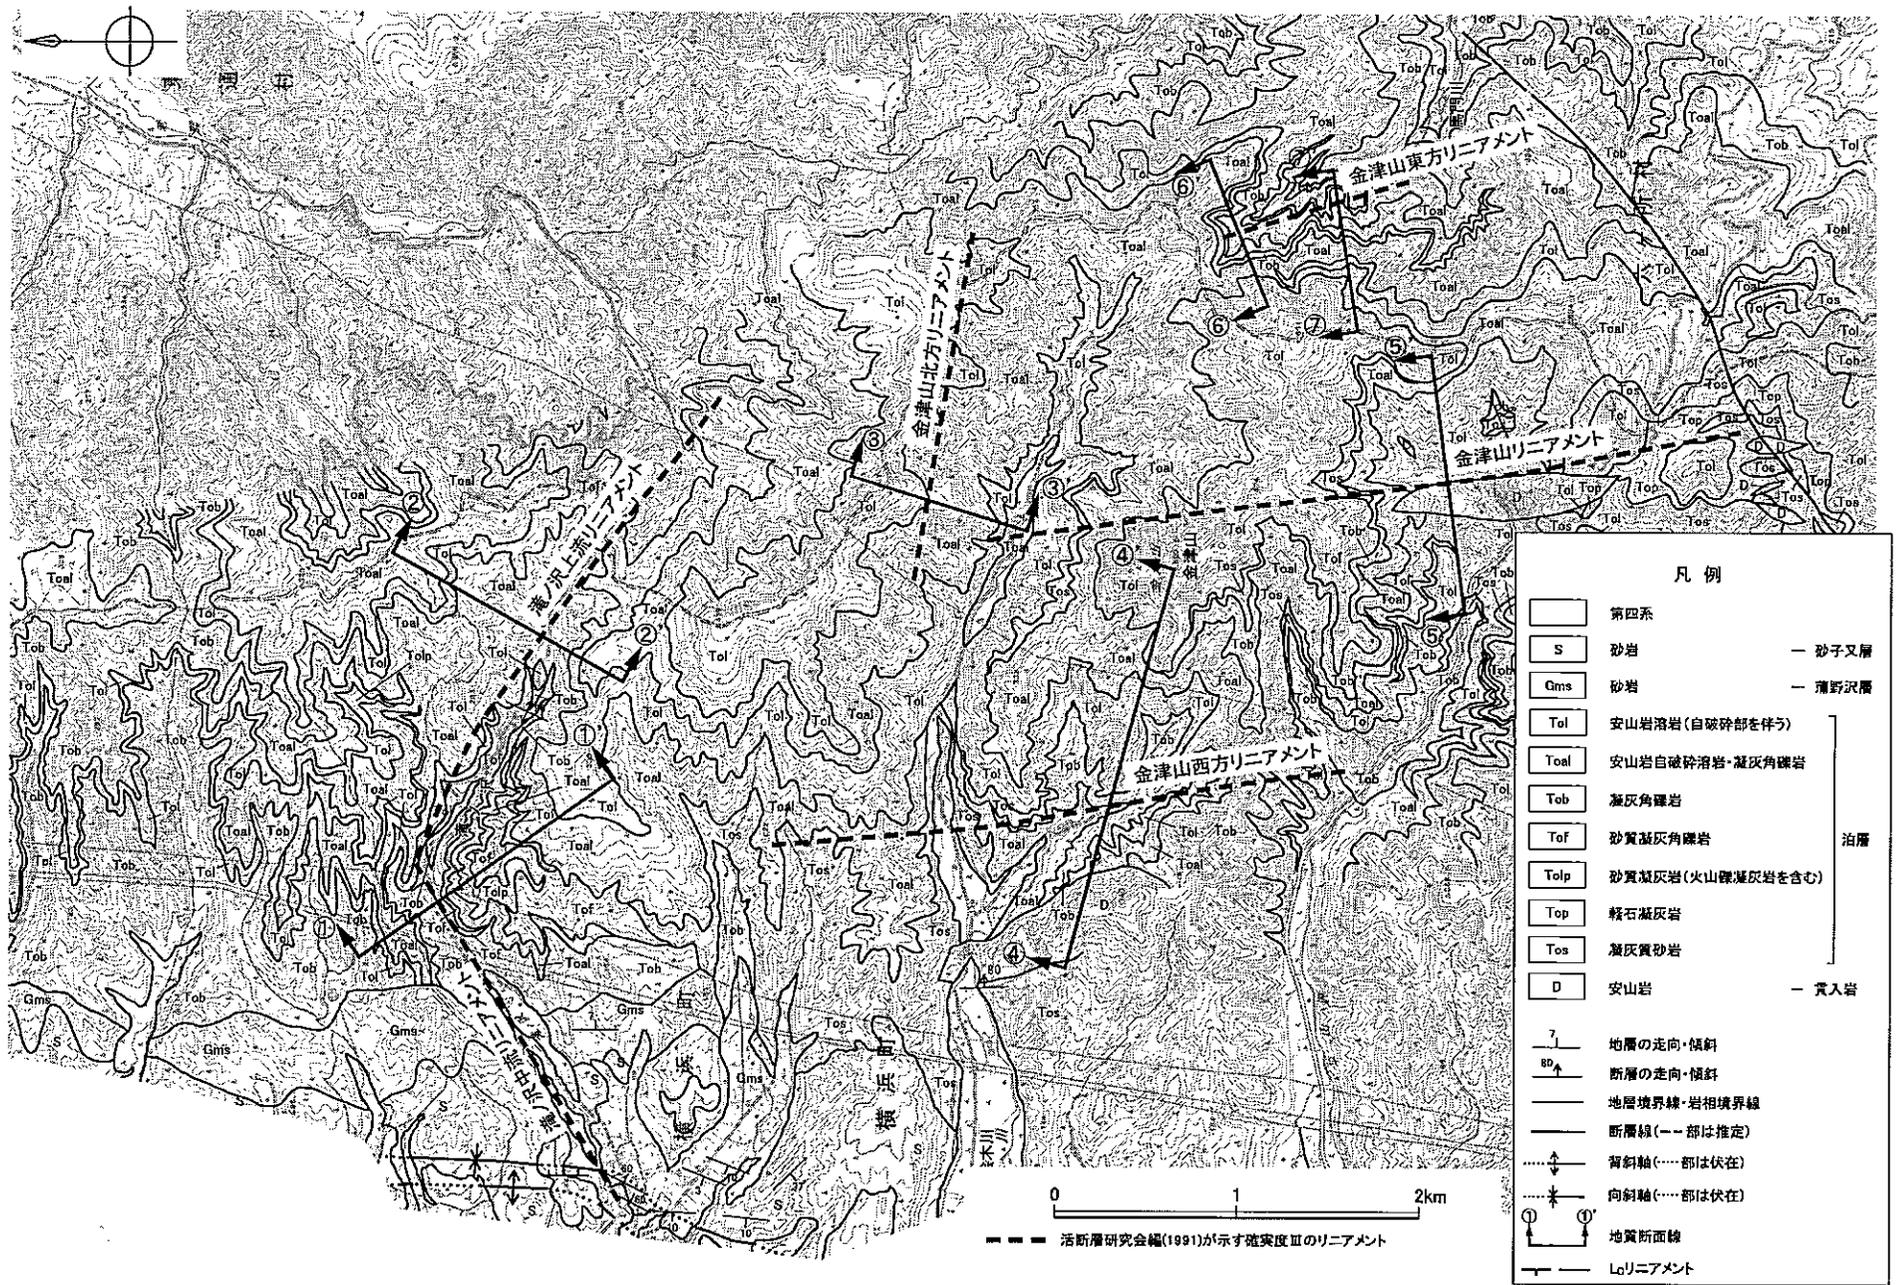
第22-1図 金津山周辺の地質平面図

調査項目	調査手法	調査結果	備考
文献調査	—	[新編] 日本の活断層(1991):約 1.0~4.2km(6条)・確実度Ⅲ・活動度不明	
		活断層詳細デジタルマップ(2002):なし	
		50 万分の 1 活構造図「青森」(1986):なし	
変動地形学的調査	空中写真判読	リニアメント・変動地形は判読されない。	
地表地質調査	地表踏査	金津山周辺には、新第三系中新統の泊層の凝灰角礫岩、安山岩溶岩、凝灰質砂岩等が分布し、これに安山岩が貫入している。泊層の安山岩溶岩の地層は、緻密な安山岩溶岩の岩相を示す部分と、自破碎溶岩の岩相を示す部分に細区分され、確実度Ⅲのリニアメントが示されている位置では、泊層の各岩相境界に不連続は認められない。	第 22-1 図: 金津山周辺の地質平面図 第 22-2 図: 金津山周辺の地質断面図
		金津山周辺の水系図及び接峰面図によると、リニアメントを挟んで、山地高度の不連続や水系の系統的な屈曲等の変動地形は認められない。	第 22-3 図: 金津山周辺の水系図及び接峰面図
総合評価		<p>○確実度Ⅲのリニアメントが示されている位置では、泊層の各岩相境界に不連続は認められない。</p> <p>○金津山周辺の水系図及び接峰面図によると、リニアメントを挟んで、山地高度の不連続や水系の系統的な屈曲等の変動地形は認められない。</p>

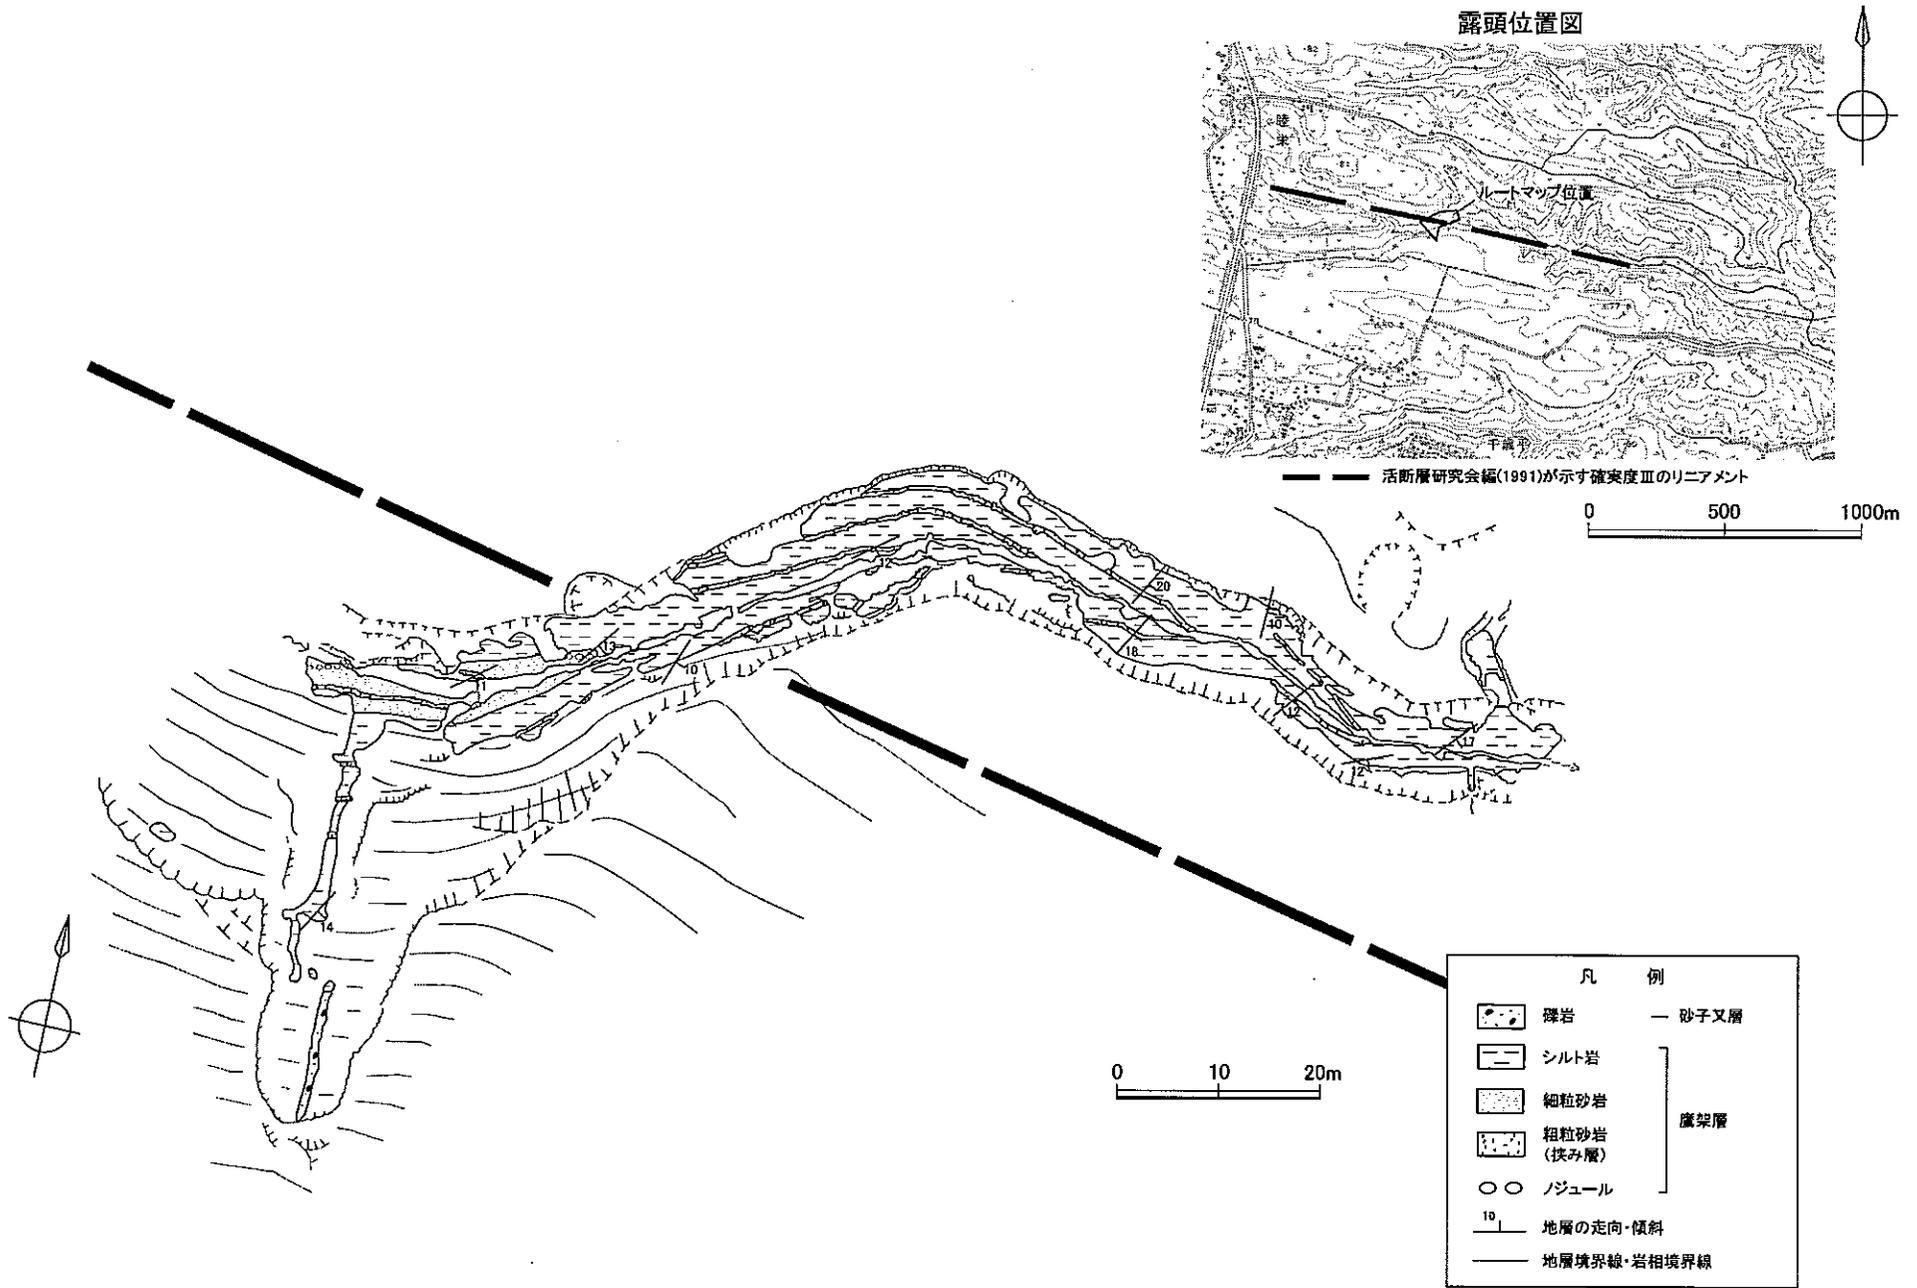
第23-1図 六ヶ所村千歳平の河床ルートマップ

調査項目	調査手法	調査結果	備考
文献調査	—	[新編] 日本の活断層(1991):約 1.8km・確実度Ⅲ・活動度不明	
		活断層詳細デジタルマップ(2002):なし	
		50 万分の 1 活構造図「青森」(1986):なし	
変動地形学的調査	空中写真判読	リニアメント・変動地形は判読されない。	
地表地質調査	地表踏査	リニアメント周辺には、主に新第三系中新統の鷹架層が分布し、六ヶ所村千歳平北方の直線状の谷では、リニアメントの位置を横断して、鷹架層の連続露頭が認められる。 露頭における鷹架層は、シルト岩を主体とし、細粒砂岩との岩相境界や粗粒砂岩の薄層（挟み層）に不連続は認められず、断層は認められない。	第 23-1 図:六ヶ所村千歳平の河床ルートマップ
総合評価		○リニアメントの位置を横断して、鷹架層の連続露頭が認められる。露頭における鷹架層は、シルト岩を主体とし、細粒砂岩との岩相境界や粗粒砂岩の薄層（挟み層）に不連続は認められず、断層は認められない。

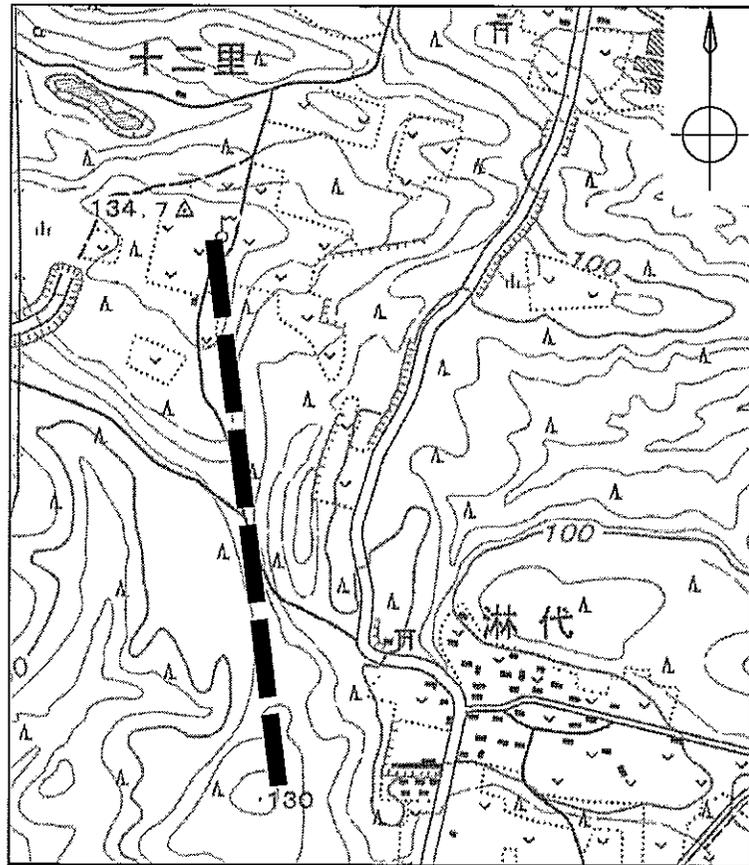
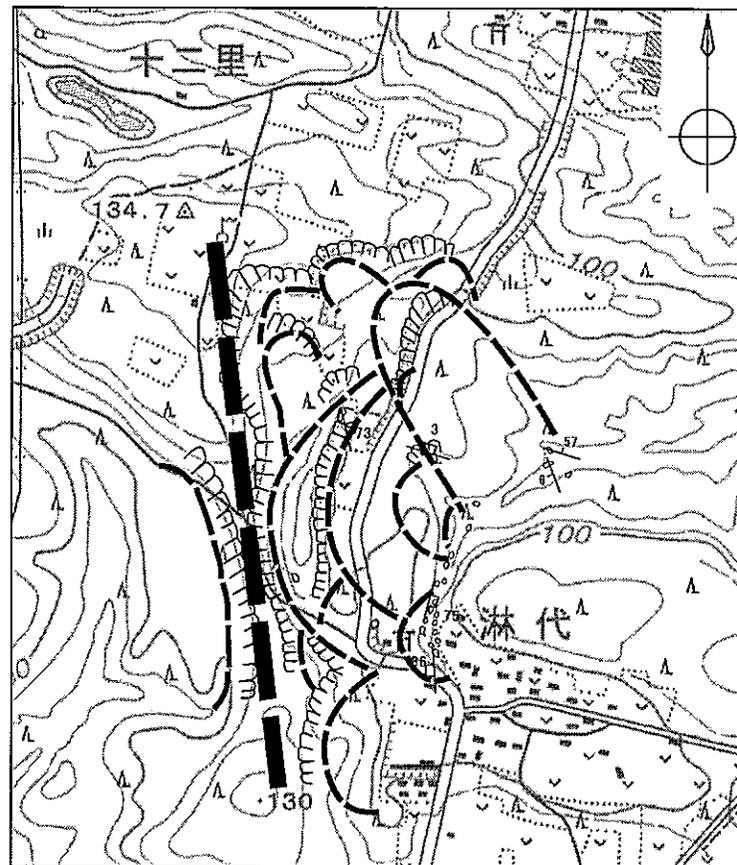
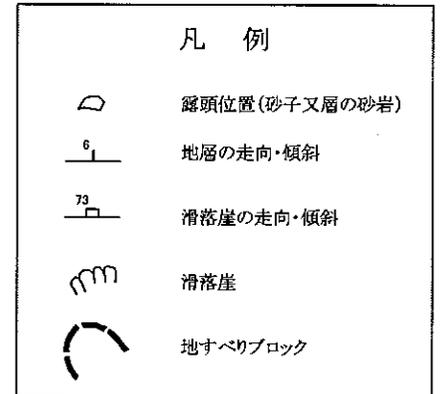
第24-1図 東北町十二里南方周辺の地形図及び地すべり地形分布図

調査項目	調査手法	調査結果	備考
文献調査	—	[新編] 日本の活断層(1991):約 0.8km・確実度Ⅲ・活動度不明	
		活断層詳細デジタルマップ(2002):なし	
		50 万分の 1 活構造図「青森」(1986):なし	
変動地形学的調査	空中写真判読	リニアメント・変動地形は判読されない。	
地表地質調査	地表踏査	十二里南方に活断層研究会編(1991)が図示する確実度Ⅲのリニアメント付近は、地すべり地形を呈しており、新第三系鮮新統～第四系下部更新統の砂子又層からなる地すべり土塊が小規模なブロックに分割されている。 個々の地すべり土塊の頭部は尾根頂部にまで達し、これらの滑落崖が見掛け上、直線状に配列している。	第 24-1 図:東北町十二里南方周辺の地形図及び地すべり地形分布図
総合評価		○確実度Ⅲのリニアメント付近は、地すべり地形を呈しており、新第三系鮮新統～第四系下部更新統の砂子又層からなる地すべり土塊が小規模なブロックに分割されている。個々の地すべり土塊の頭部は尾根頂部にまで達し、これらの滑落崖が見掛け上、直線状に配列しており、この位置には断層は認められない。

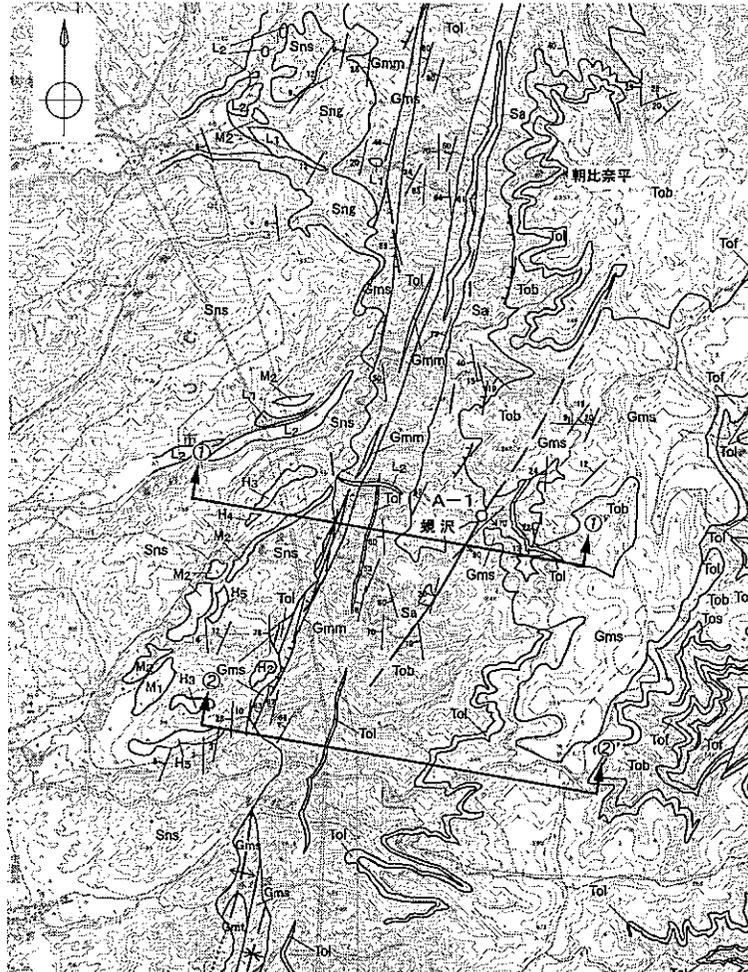
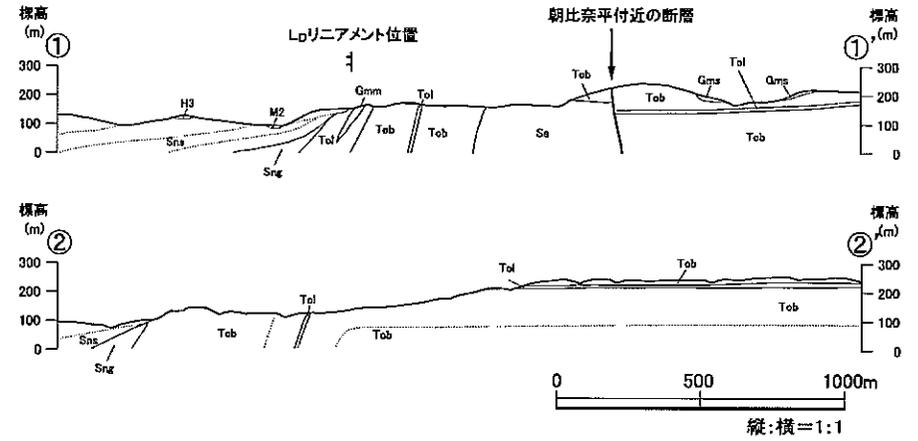
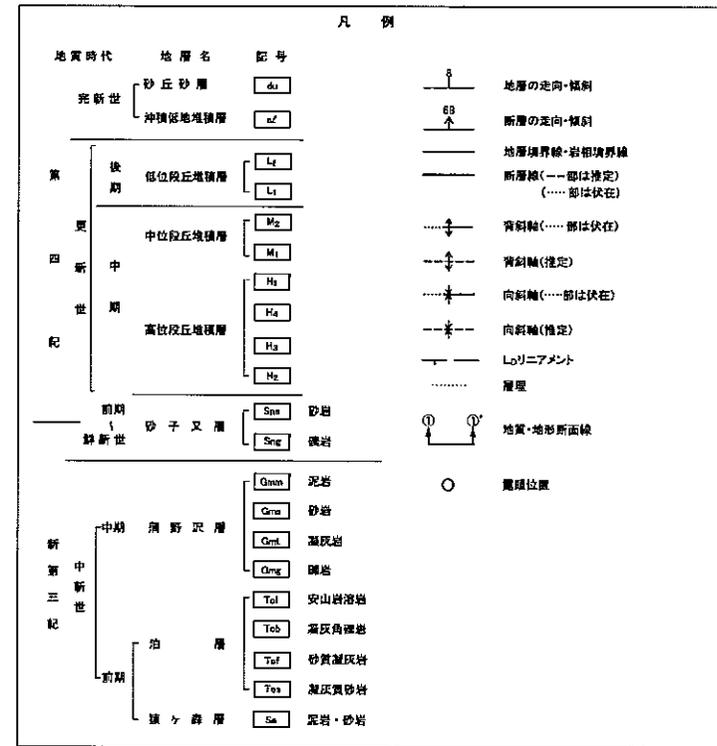
第25-1図 朝比奈平周辺の地質平面図及び地質断面図

調査項目	調査手法	調査結果	備考
文献調査	—	[新編] 日本の活断層(1991):なし	
		活断層詳細デジタルマップ(2002):なし	
		50万分の1活構造図「青森」(1986):なし	
変動地形学的調査	空中写真判読	リニアメント・変動地形は判読されない。	
地表地質調査	地表踏査	<p>むつ市朝比奈平西方の蜷沢上流付近において、新第三系中新統の猿ヶ森層と泊層を境する断層露頭が認められる。</p> <p>断層露頭の性状及び周辺地域の地質分布から、本断層は、NNE-SW走向で東落ちの正断層と判断される。</p> <p>本断層の南方延長部では、泊層が広く分布しているが、泊層の岩相分布に顕著な不連続は認められない。</p>	<p>第25-1図:朝比奈平周辺の地質平面図及び地質断面図</p> <p>第25-2図:むつ市蜷沢上流付近の断層露頭スケッチ図(A-1露頭)</p>
総合評価		○本断層の南方延長部では、泊層が広く分布しているが、泊層の岩相分布に顕著な不連続は認められないことから、本断層は泊層内の地層を変位させる連続性の乏しい小規模な断層である。

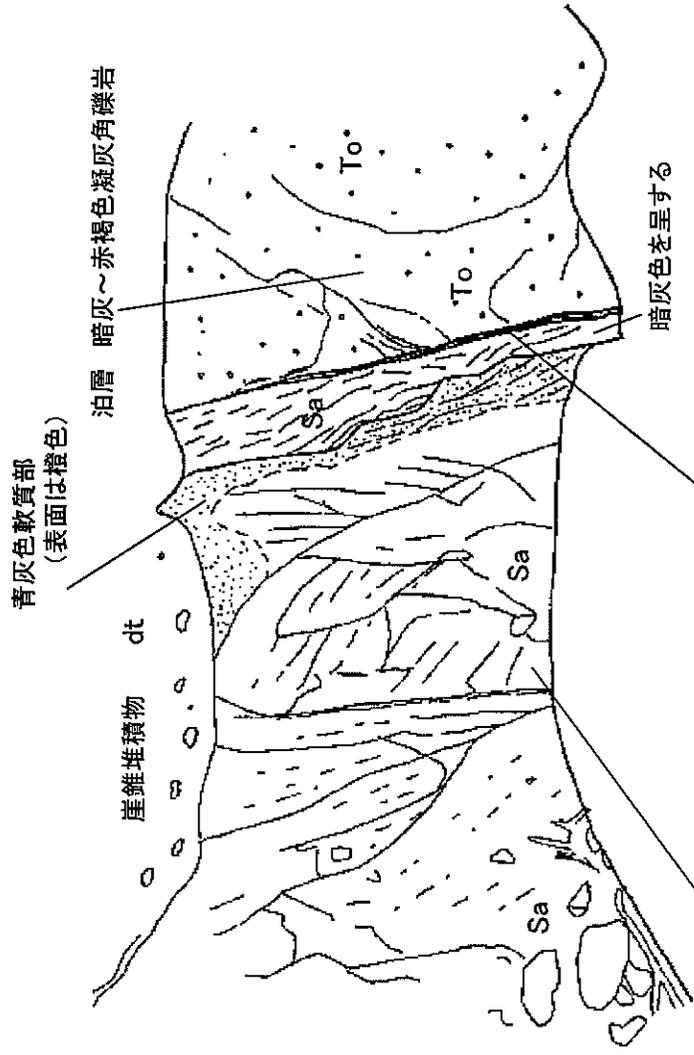
第25-2 図 むつ市蜷沢上流付近の断層露頭スケッチ図(A-1 露頭)

猿ヶ森層 灰色~青灰色シルト岩
クラックが発達する

f.N57E,70S
黄褐~灰色の粘土を挟む
幅5~15cmの破砕帯を持つ
鏡肌は認められるが明瞭な
条線は認められない。

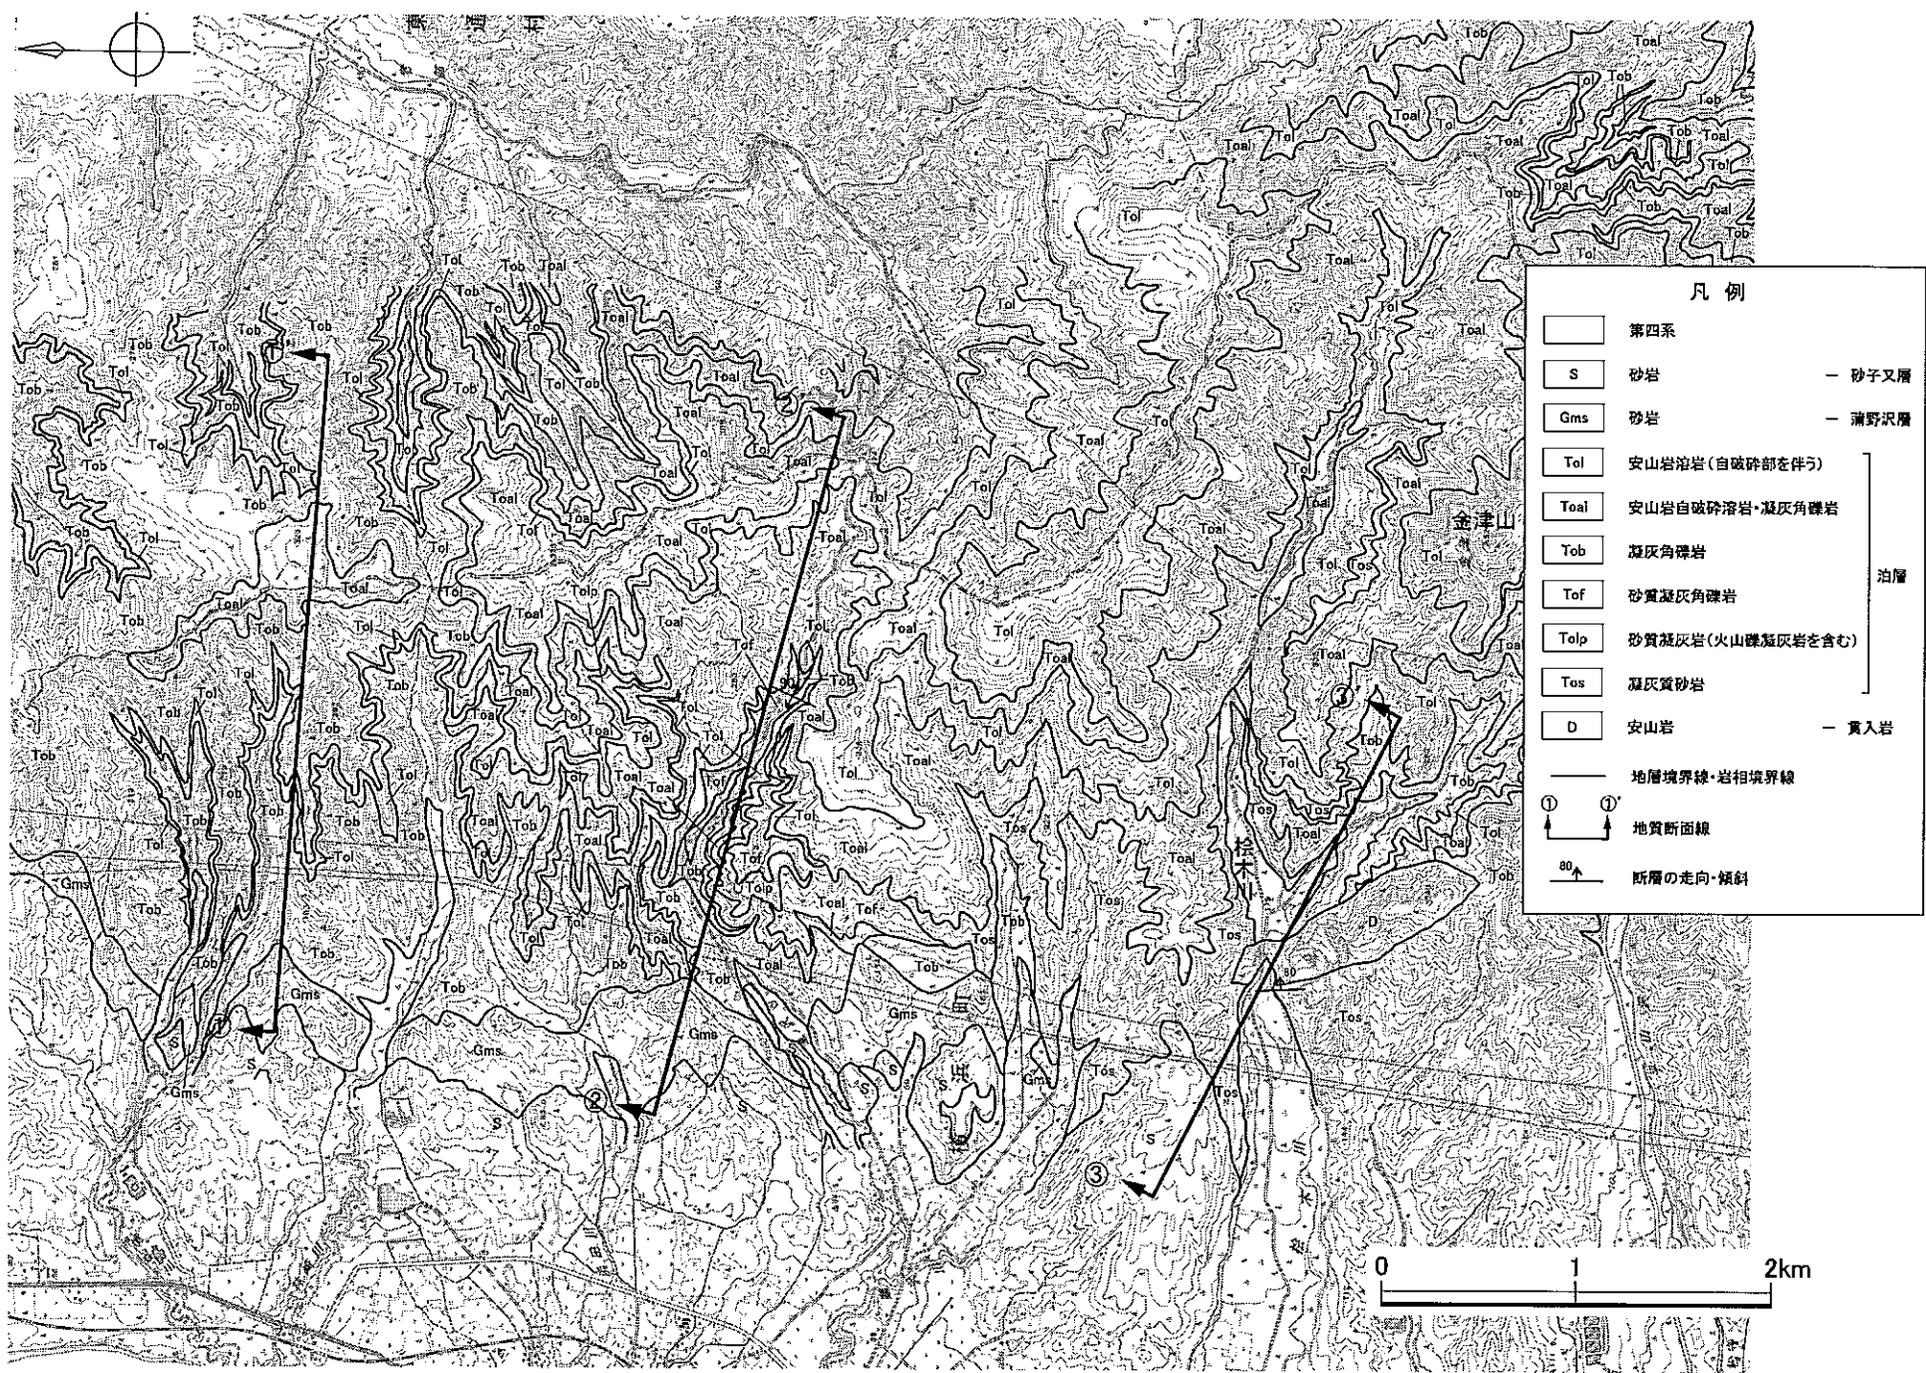
第26-1図 桧木川周辺の地質平面図

調査項目	調査手法	調査結果	備考
文献調査	—	[新編] 日本の活断層(1991):なし	
		活断層詳細デジタルマップ(2002):なし	
		50万分の1活構造図「青森」(1986):なし	
変動地形学的調査	空中写真判読	リニアメント・変動地形は判読されない。	
地表地質調査	地表踏査	横浜町の桧木川及びその北方の滝ノ沢において、N-SないしNNE-SW走向で東落ちの断層露頭が認められる。 断層露頭周辺に分布する新第三系中新統の泊層と蒲野沢層との地層境界や泊層の岩相境界に不連続は認められない。	第26-1 図: 桧木川周辺の地質平面図 第26-2 図: 桧木川周辺の地質断面図
総合評価		○断層露頭周辺に分布する新第三系中新統の泊層と蒲野沢層との地層境界や泊層の岩相境界に不連続は認められないことから、これらの断層は泊層内の地層を変位させる連続性の乏しい小規模な断層である。

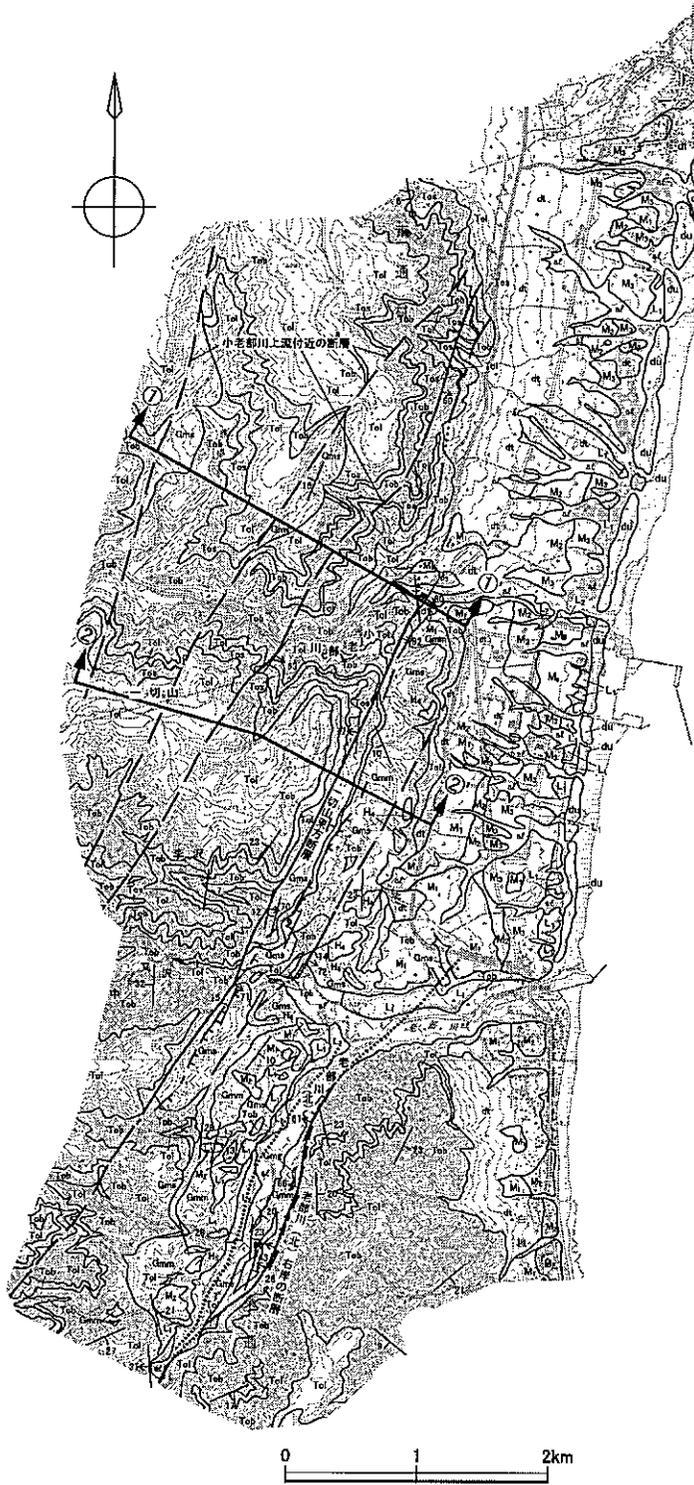
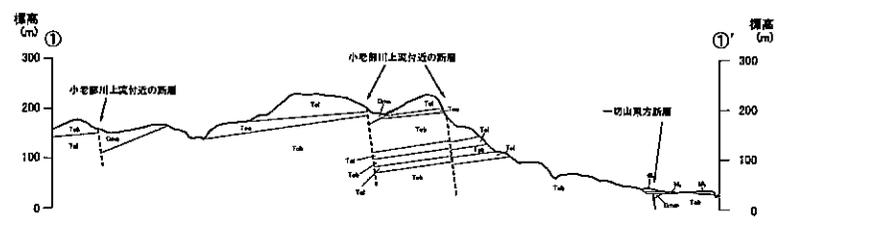
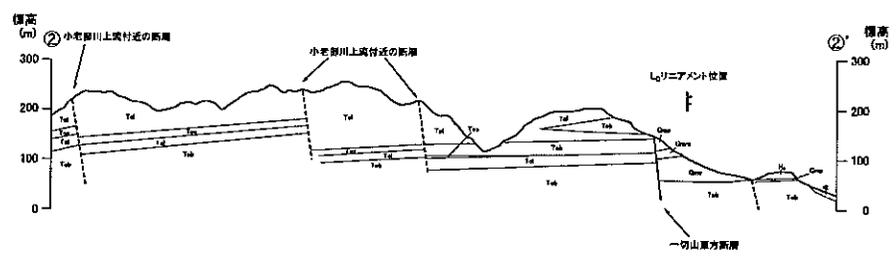
第27-1図 小老部川上流周辺の地質平面図及び地質断面図

調査項目	調査手法	調査結果	備考
文献調査	-	[新編] 日本の活断層(1991):なし	
		活断層詳細デジタルマップ(2002):なし	
		50万分の1活構造図「青森」(1986):なし	
変動地形学的調査	空中写真判読	リニアメント・変動地形は判読されない。	
地表地質調査	地表踏査	東通村の小老部川上流付近には、新第三系中新統の泊層及び蒲野沢層の地質分布から、NNE-SW走向の東落ちの正断層が推定され、東方に認められる一切山東方断層及び老部川(北)右岸の断層と同様の変位形態を示す。	第27-1図:小老部川上流周辺の地質平面図及び断面図
総合評価		○一切山東方断層及び老部川(北)右岸の断層は、中位段丘堆積層(M ₁ 面堆積物)を変位させていないことから、これら小老部川上流付近の断層については、少なくとも第四紀後期更新世以降の活動はないものと推定される。
