表1 耐震設計上考慮していない断層に対する評価(敷地周辺・近傍の断層等) 【1/8】

再処理事業所(六ヶ所)

表2 耐震設計上考慮していない断層に対する評価(敷地内の断層) 【1/1】

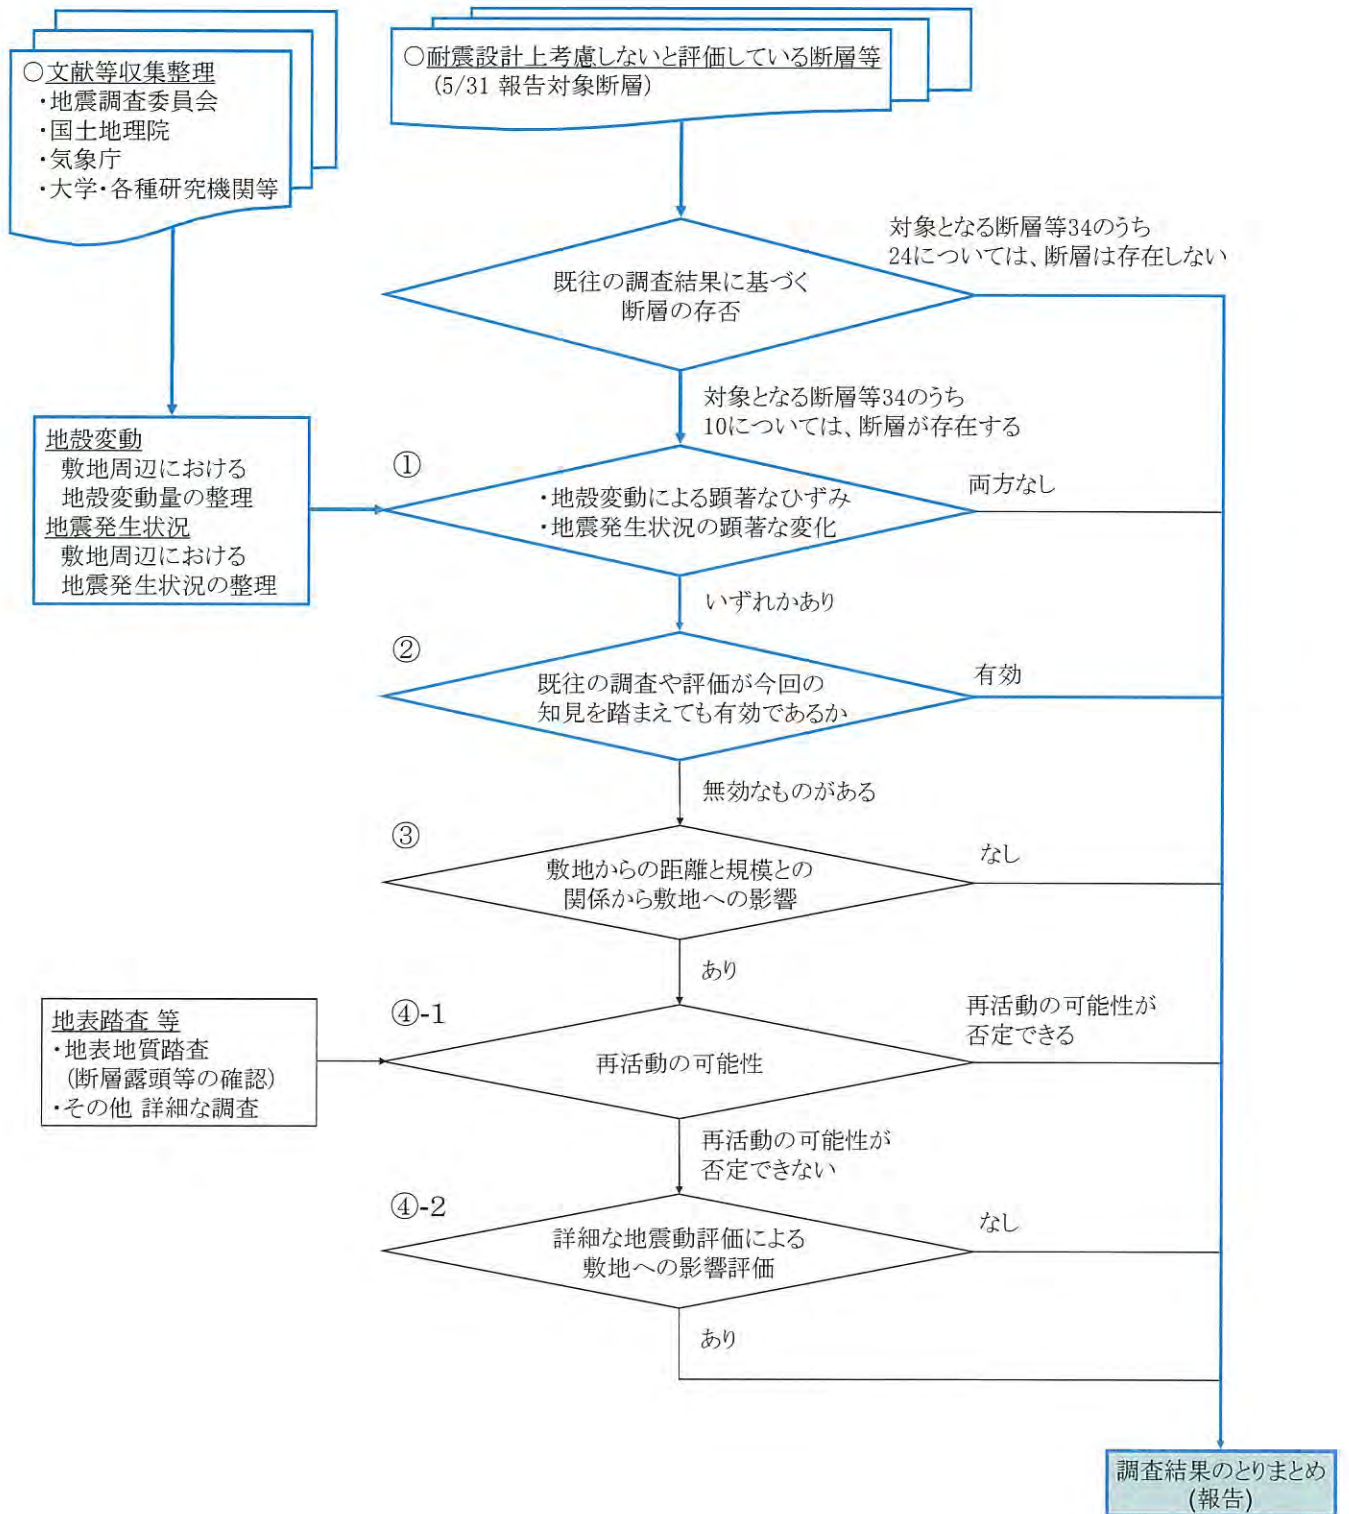
今回の追加指示に対する検討フロー
(青枠が当社の検討過程)
