ガラス固化体検査室天井クレーンつり具 概要図（接触部の変更）

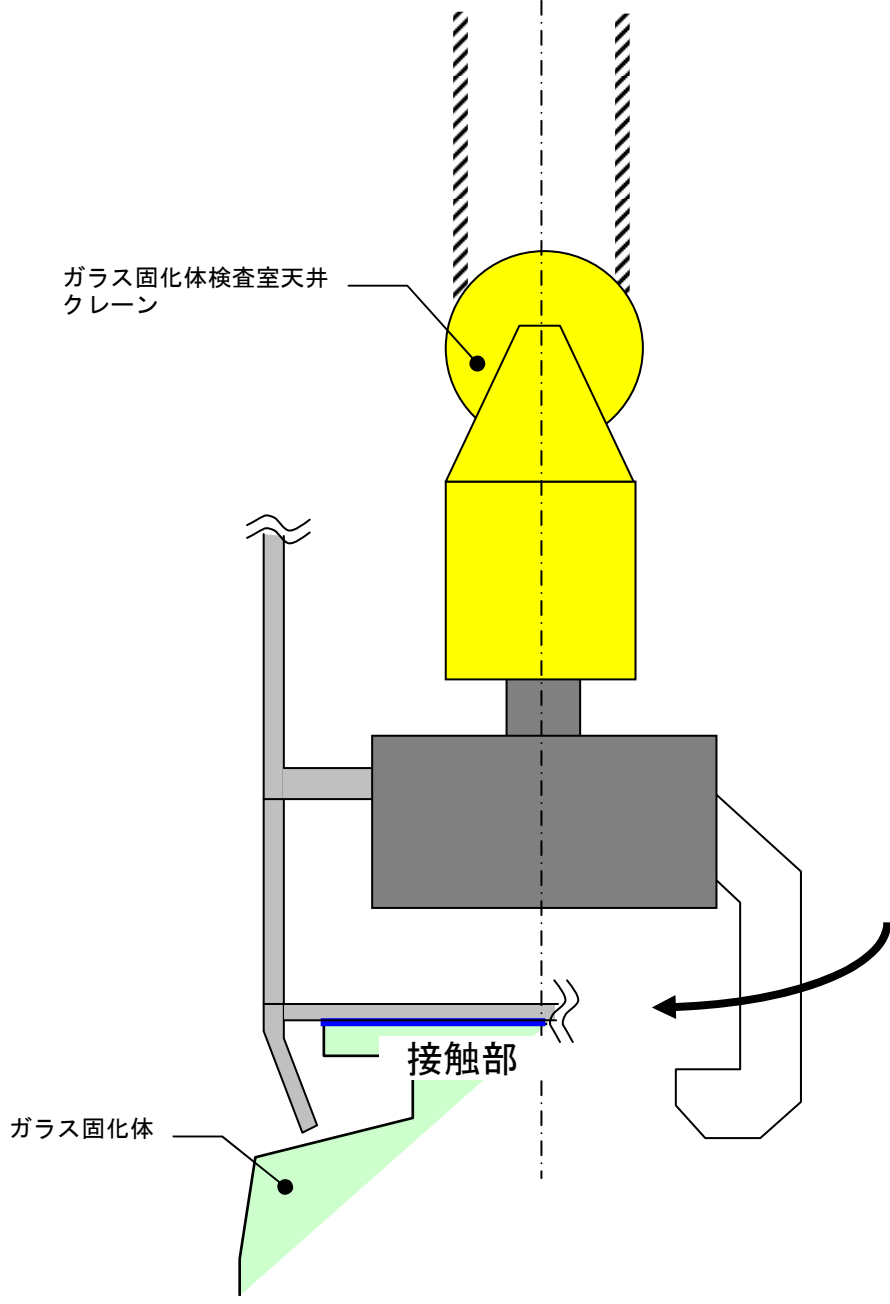
<p data-bbox="409 632 655 684">ガラス固化体検査室天井クレーン</p> <p data-bbox="350 1430 492 1455">ガラス固化体</p> <p data-bbox="724 1360 834 1392">接触部</p> <p data-bbox="483 1654 1071 1703">ガラス固化体 把持時（改造前）</p>

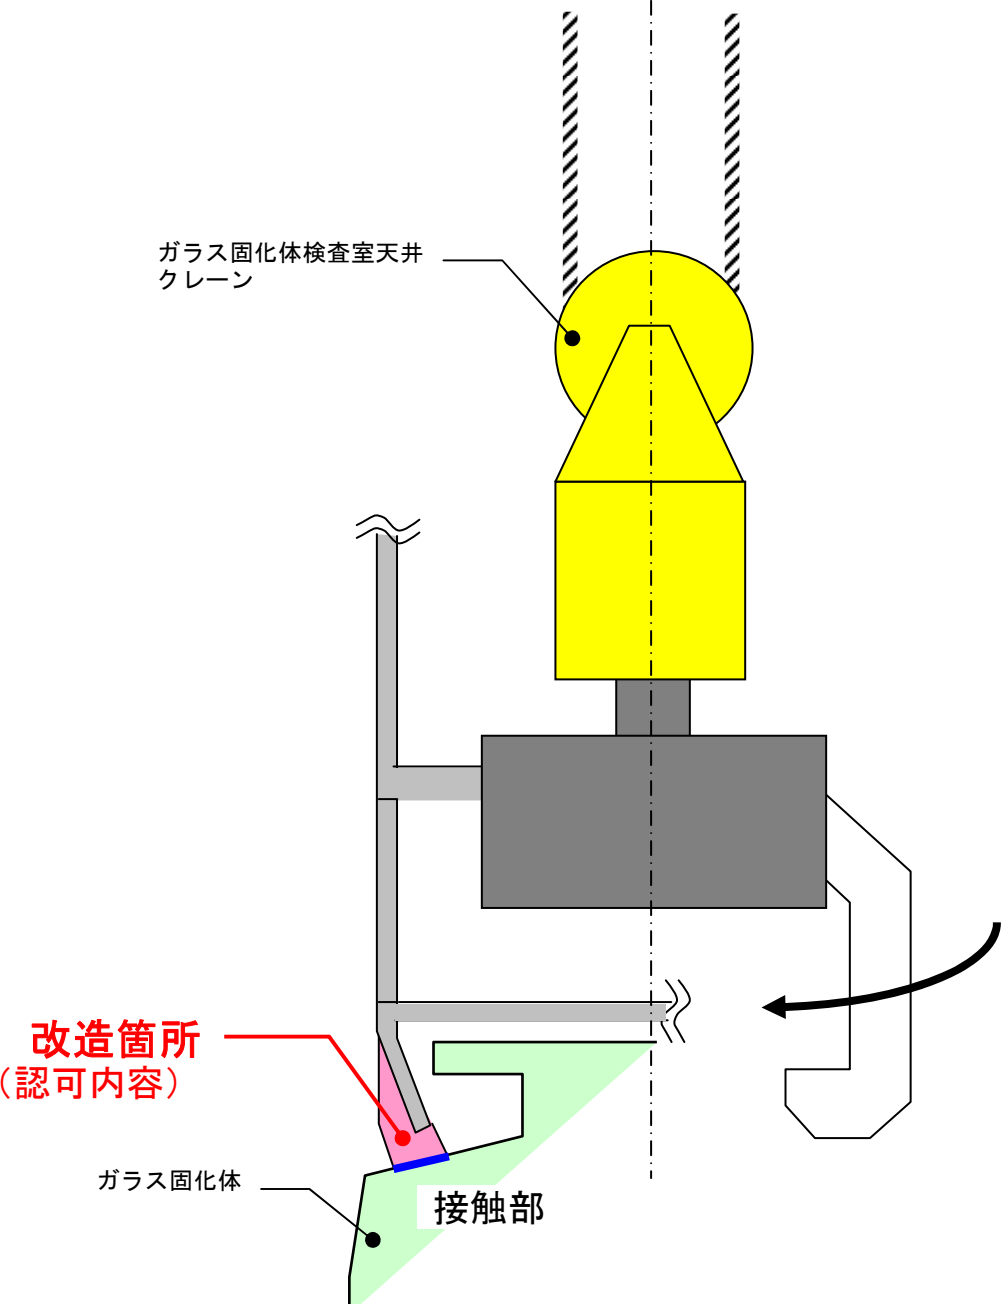
<p data-bbox="1516 611 1762 663">ガラス固化体検査室天井クレーン</p> <p data-bbox="1368 1339 1555 1419">改造箇所 (認可内容)</p> <p data-bbox="1457 1482 1599 1507">ガラス固化体</p> <p data-bbox="1768 1503 1878 1535">接触部</p> <p data-bbox="1670 1654 2258 1703">ガラス固化体 把持時（改造後）</p>	<p data-bbox="2371 352 2674 552">ガラス固化体検査室天井クレーン（つり具）による汚染拡散のリスク低減を図るため、つり具とガラス固化体の接触部を変更する。</p>
