低レベル放射性廃棄物の次期埋設に関する本格調査結果について

2006年9月1日
日本原燃株式会社

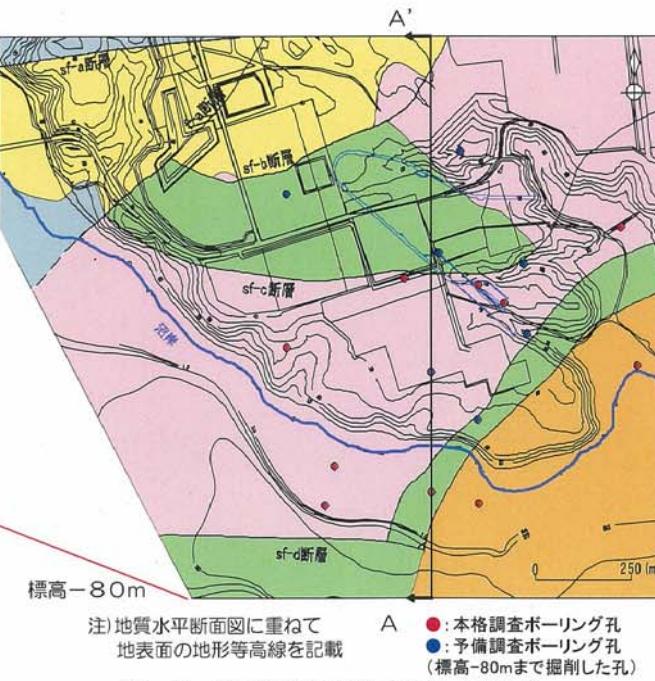
図-2 地質水平断面図(標高-80m)

図-2、3に示すようにf-a断層とsf-a～sf-d断層が分布しています。

f-a断層とsf-a断層の分布範囲は南側台地の西の端に限られており、地下水の流れる速さの点で、問題となるものではないと考えられます。

一方、南側台地にはsf-b～sf-d断層が分布していますが、断層部分に地下水の流れが速い箇所はないことを調査坑等において確認でき、問題となるものではないことを確認しました。

岩盤の地下水の通し易さは、岩の種類や、深度によって異なることが分かりました。軽石凝灰岩層(図-2、3でピンクに着色した部分)は、割目が少なく水を通し難いことが分かりました。また、軽石混り砂岩層(図-2、3で緑に着色した部分)の中には、周囲より水を通し易い層が含まれていることが分かりました。この水を通し易い地層の厚さは薄く、分布範囲は限られていますことから、地下水の流れる速さが速くなる部分も限られています。南側台地の岩盤は割目が少ないことが調査坑で再確認されており、地下水の流れる速さは平均して、年間10cm程度と考えられます。

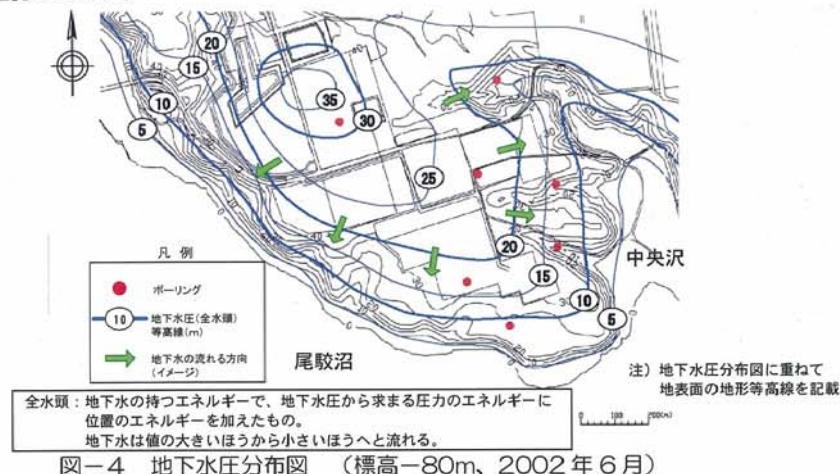
地下水圧測定結果から、地下水は降雨が台地部で地面にしみ込み、尾駒沼あるいは中央沢方向に流れていることが分かりました(図-4)。

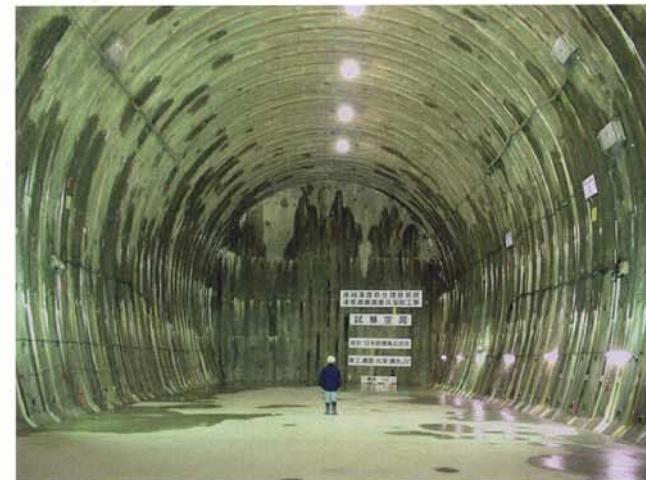
図-6 試験空洞

試験空洞は、幅18m、高さ16mの大断面ですが、変形も概ね1cm程度と小さく、力学的に安定した空洞が構築できることを確認しました(図-6)。
