4. トラブルとその対応事例

4-2. 工場の運営に大きな影響を与えた事例

件名	(11-2) 第1低レベル廃棄物貯蔵建屋ドラム缶における漏えい痕
事象の概要 (1) 発生場所 (対象建屋・機器) (2) 設備の概要 (3) 事象の概要	(1) 第1低レベル廃棄物貯蔵建屋 保管廃棄中のドラム缶 (2) 使用済燃料受入れ施設および貯蔵施設から発生した放射性固体廃棄物を封入し、保管廃棄しているドラム缶。 (3) 2015年度第2回保安検査での気付き事項を踏まえ、2016年7月から開始していた廃棄物容器の全数点検において、第1低レベル廃棄物貯蔵建屋の3段積みステンレス製ドラム缶の下段に位置するドラム缶(2003年11月、廃活性炭を封入)の表面に液体が流れた痕跡を確認した。漏えい痕のあるステンレス製ドラム缶を開封し、内部の確認を行ったところ、廃活性炭を梱包した大型袋の上部に水があることを確認した。
事象の原因	(1) プロセス設備から排出された廃活性炭をそのまま、切り込みを入れた大型袋で梱包し、ステンレス製ドラム缶に封入していた。廃活性炭から分離した水分が大型袋の切り込み部から漏れ出し、ドラム缶を腐食させ、ドラム缶からの漏えいに至ったものと考えられる。 なお、活性炭は触媒酸化作用により、隙間腐食を生じやすいことが一般的に知られており、使用環境に注意が必要であった。
再発防止策	(1) 「低レベル放射性固体廃棄物管理細則」および関連マニュアルを見直し、廃活性炭処理方法(水分除去を行い、活性炭を袋に梱包後、切り込みなしの大型袋およびポリエチレン製ライナーに収納し封入)の規定。 (2) 保安教育資料(細則改正内容含む)を作成し、教育を実施。 (3) 廃活性炭を収納したドラム缶について、ベンチマークとするドラム缶を設定し、大型袋、ポリエチレン製のライナー等の健全性を定期的を確認。 (4) 第1低レベル廃棄物貯蔵建屋ならびに第4低レベル廃棄物貯蔵建屋に保管廃棄している容器について、定期的な状態確認を実施。

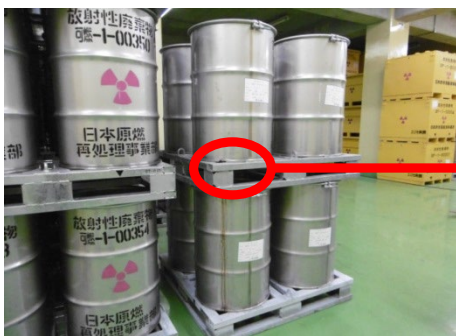
【ドラム缶からの漏えい状況】

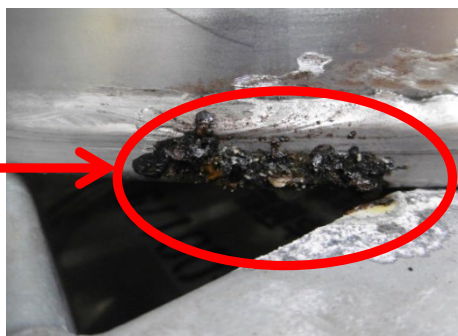
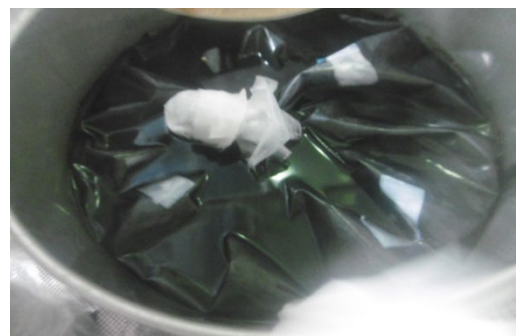
【ドラム缶の内部状況】

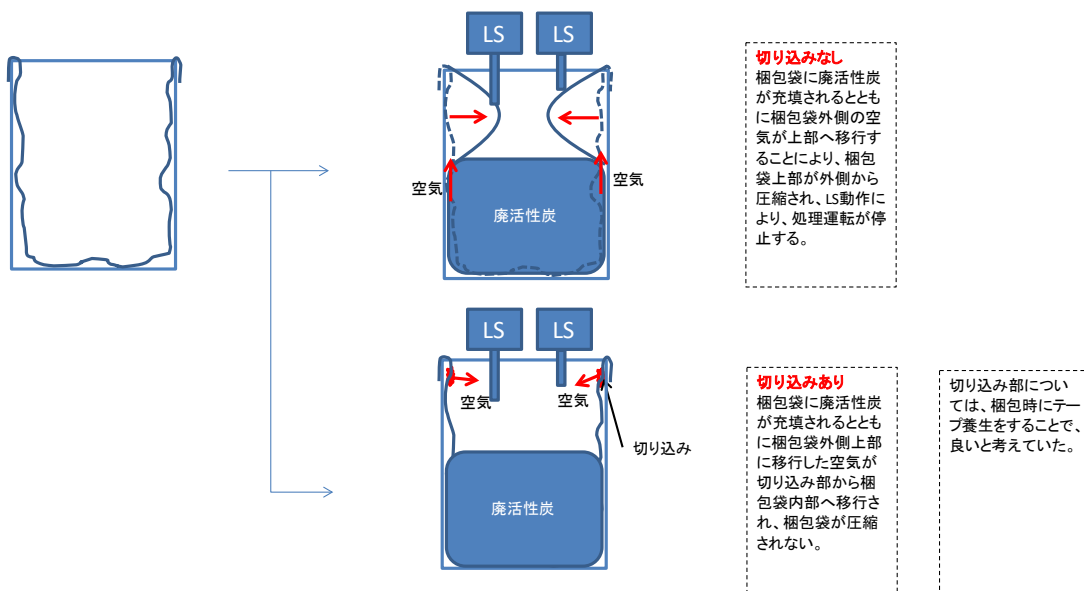
【大型袋の切り込み状況】
