4. トラブルとその対応事例

4-2. 工場の運営に大きな影響を与えた事例

事象分類別 (b. 保安規定違反)

<p>件名</p>	<p>(11-4) ウラン濃縮工場 分析室天井裏のダクト損傷</p>
<p>事象の概要 (1) 発生場所 (対象建屋・機器) (2) 設備の概要 (3) 事象の概要</p>	<p>(1) ウラン濃縮工場 分析室天井裏の吸排気ダクト (2) 分析室に設置しているスクラバ付きドラフトチェンバ、およびカリフォルニア型フード内の排気を行うためのダクト (3) 中国電力島根原子力発電所でのダクト腐食事象を踏まえ、自主的に給排気ダクトの点検を行ったところ、2017年8月に分析室天井裏の排気ダクトが腐食により損傷しており、排気流路のバウンダリを喪失し、核燃料物質を限定された区域に閉じ込める機能を保持した状態となっていないことを確認した。</p>
<p>事象の原因</p>	<p>(1) 直接原因 ・分析室天井裏の給排気ダクトについて、点検計画を策定しておらず、1992年のウラン濃縮工場操業開始以降、点検がなされていなかった。 (2) 間接原因 ・事後保全対象とした機器に対して、故障等を発見した後に保修することでよいと解釈していたため、定期的な点検を実施しておらず、設備・機器は管理されている状態になかった。</p>
<p>再発防止策</p>	<p>(1) 処置 ◆顕著な腐食の見られた分析ダクトは、安全な状態に応急処置を実施し、その後当該ダクトの交換を実施した。 (2) 再発防止策 a. 全設備・機器の状態確認 ・設計図面に記載された設備・機器を含めた、ウラン濃縮工場内外の現場にあるすべての設備・機器を対象に、設備の設置場所や設備の状態等を把握するための調査を実施する。 ・調査結果に基づき、設備・機器全数のリストを作成する。 ・点検を実施にあたっては、安全確保のため、重要度の高いものおよび劣化の進行が比較的早いと思われる箇所から優先的に実施する。 b. 点検計画の策定 ・保全重要度の設定および長期未点検設備の抽出 ・点検・更新の必要な設備・機器の洗い出し ・点検計画を策定し、点検および更新工事を実施する ・a. で把握した実際の設備・機器と最終図面の照合を行う ・巡視点検により設備・機器の健全性の確認を行う</p>

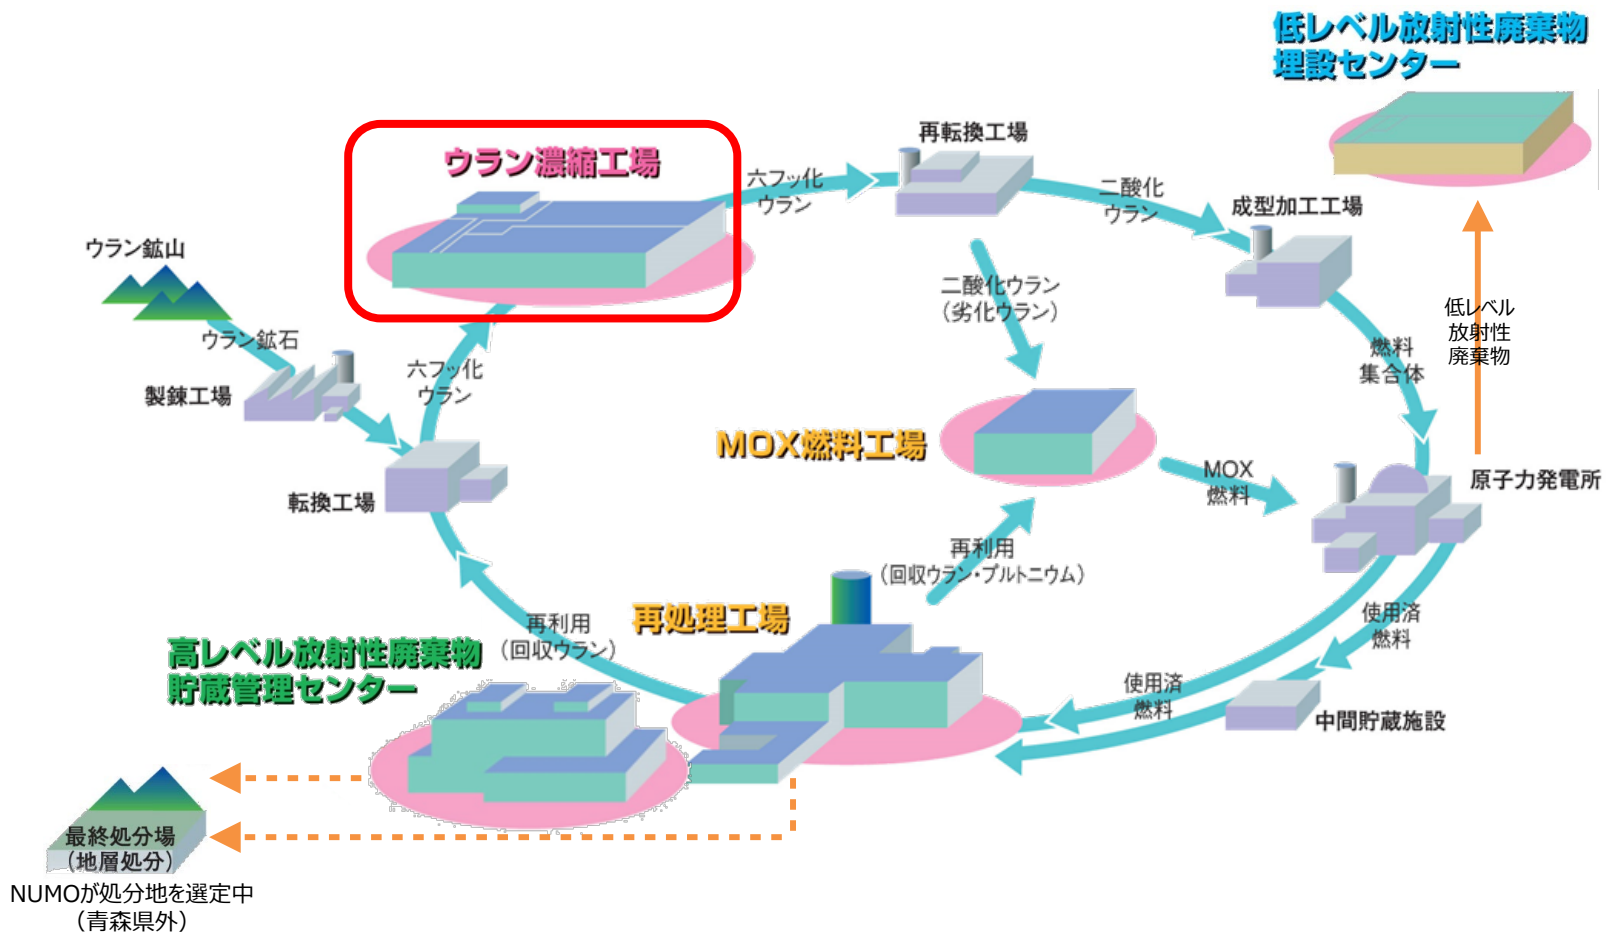
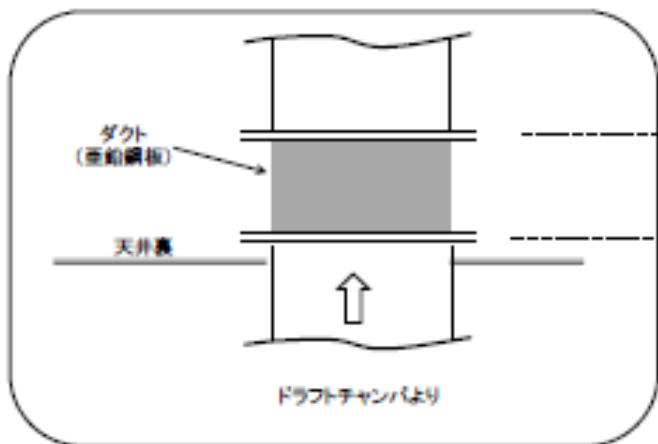
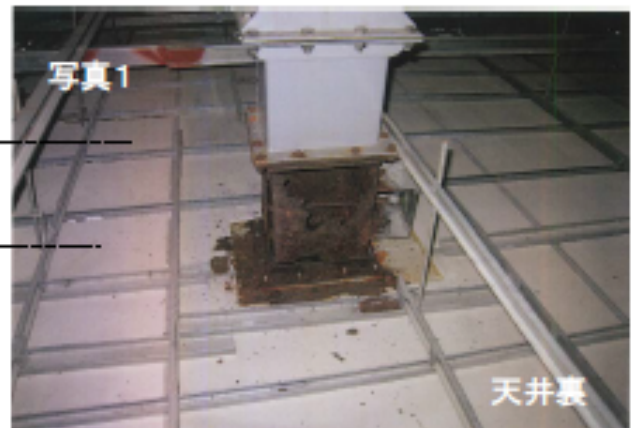
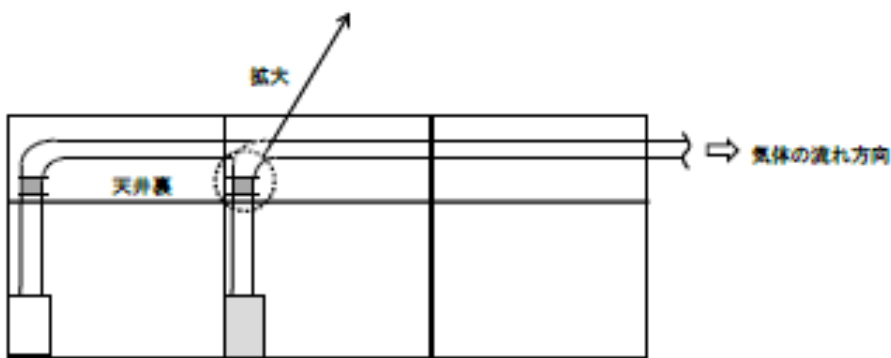
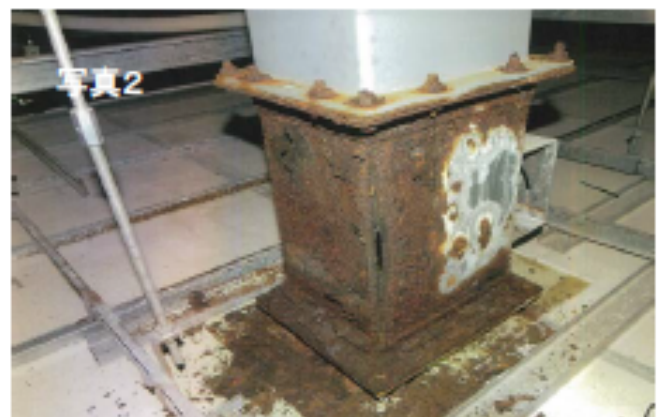
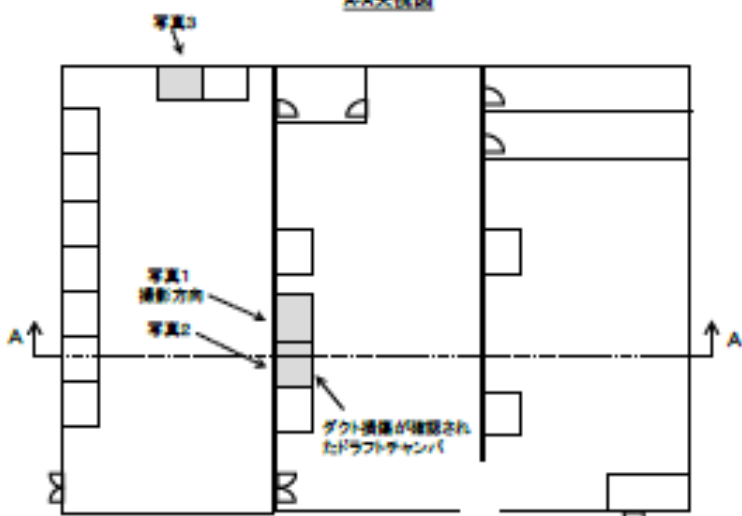
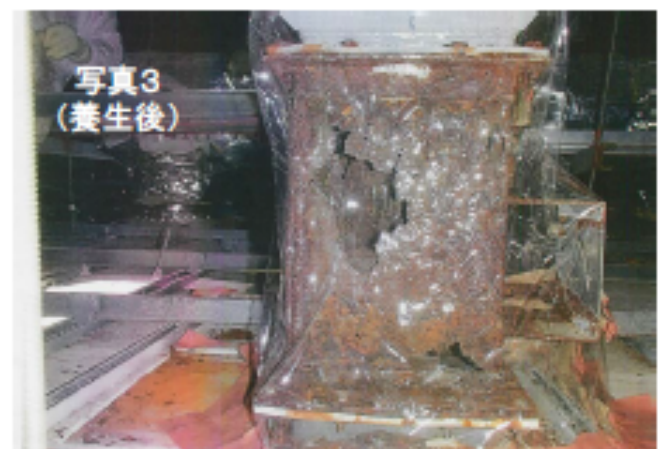
分析室における換気ダクトの位置
