4. トラブルとその対応事例

4-2. 工場の運営に大きな影響を与えた事例 事象分類別(C. その他影響の大きかった事象)

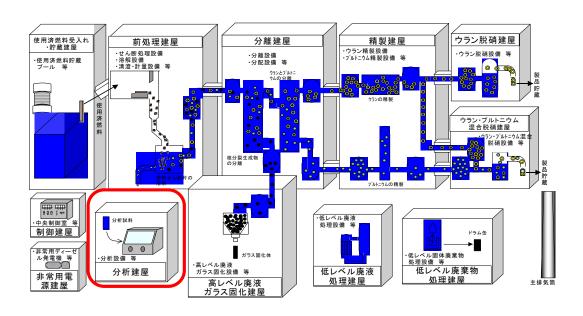
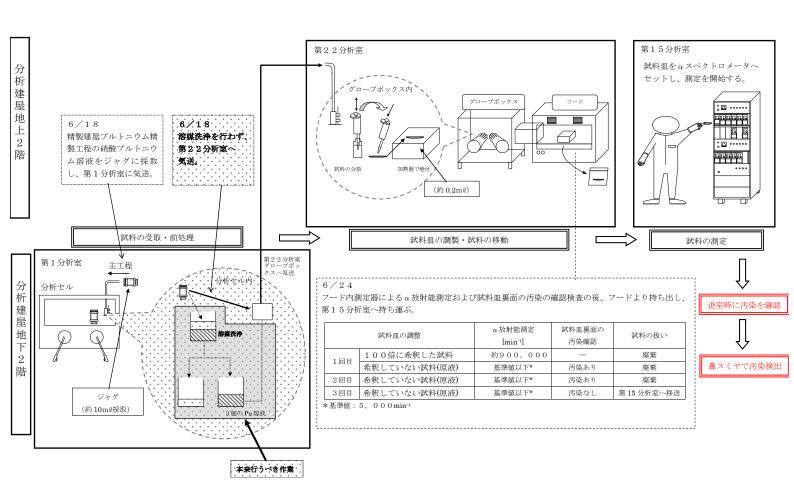
件名	(12-4)分析作業員の内部被ばくのおそれ
事象の概要 (1)発生場所 (対象建屋・機器) (2)設備の概要 (3)事象の概要	(1)分析建屋 分析設備 (2)再処理工場内の放射性試料を分析する設備 (3)2006年6月24日、分析作業を行っていた分析作業員2名のうち、協力会社分析作業員1名が退室する際に室内に設置されているフットモニタにより靴底部の汚染測定を行ったところ、汚染が検出された。放射線管理課員が当該分析作業員の身体サーベイを行った結果、ゴム手袋表面(左手、右手)右足靴底等にα核種による汚染が検出された。また、鼻スミヤを実施したところ、α核種により汚染が検出された。鼻スミヤで汚染が検出された当該分析作業員については、バイオアッセイを実施したが、放射性物質は検出されず、内部被ばくはなかった。
事象の原因	 (1)分析項目の表示を誤認したため、本来必要な前処理を実施しなかった。前処理の実施を確認する体制および手順になっていなかった。 (2)フード外へ分析試料を搬出する際に、搬出時のサーベイにおける数え落としに気付かず、基準値以下であると判断し、フード外へ搬出した。 (3)搬出サーベイを開放系で実施していたため、当該試料皿から剥離が発生した際に、放射性物質が当該分析作業員へ付着した。
再発防止策	(1)分析作業を区分し、区分ごとに作業管理者を配置することで、分析作業の進捗管理、前処理作業の確認および分析作業が手順書通り実施されていることの確認を行い、分析作業の管理を強化することとした。また、前処理作業の誤りの防止および誤った試料の受け入れを防止するため、チェックシートを作成し、分析作業員が自らチェックすることをマニュアルに記載した。 (2) プルトニウムを含む試料皿を扱うフードについては、搬出サーベイ時に数え落としが起きないよう、検出器の仕様を変更して測定範囲を広げるとともに、警報機能を付加するよう改造した。 (3) α核種を含む試料皿の測定については、開放系での測定にならないよう排気機能を持つフード内に分析装置を移設し、試料皿の測定の際に放射性物質が分析作業員に付着することを防止することとした。また、フードの周辺に作業エリアを設置し、作業毎に汚染サーベイを実施することとした。
