高レベル廃液ガラス固化施設における アクティブ試験の現状について

1. 高レベル廃液ガラス固化施設におけるアクティブ試験状況
2. ガラス固化試験の進め方、体制及び試験計画の評価
3. ガラス溶融炉流下性低下に関する検討状況
4. かくはん棒の曲がり及びガラス溶融炉天井レンガの一部損傷に関する調査状況
5. 固化セル内における高レベル廃液の滴下及び再滴下
6. 高レベル廃液の滴下事象等に対する背後要因分析を含む根本原因分析

JNFL
平成21年 4月 2日
日本原燃株式会社

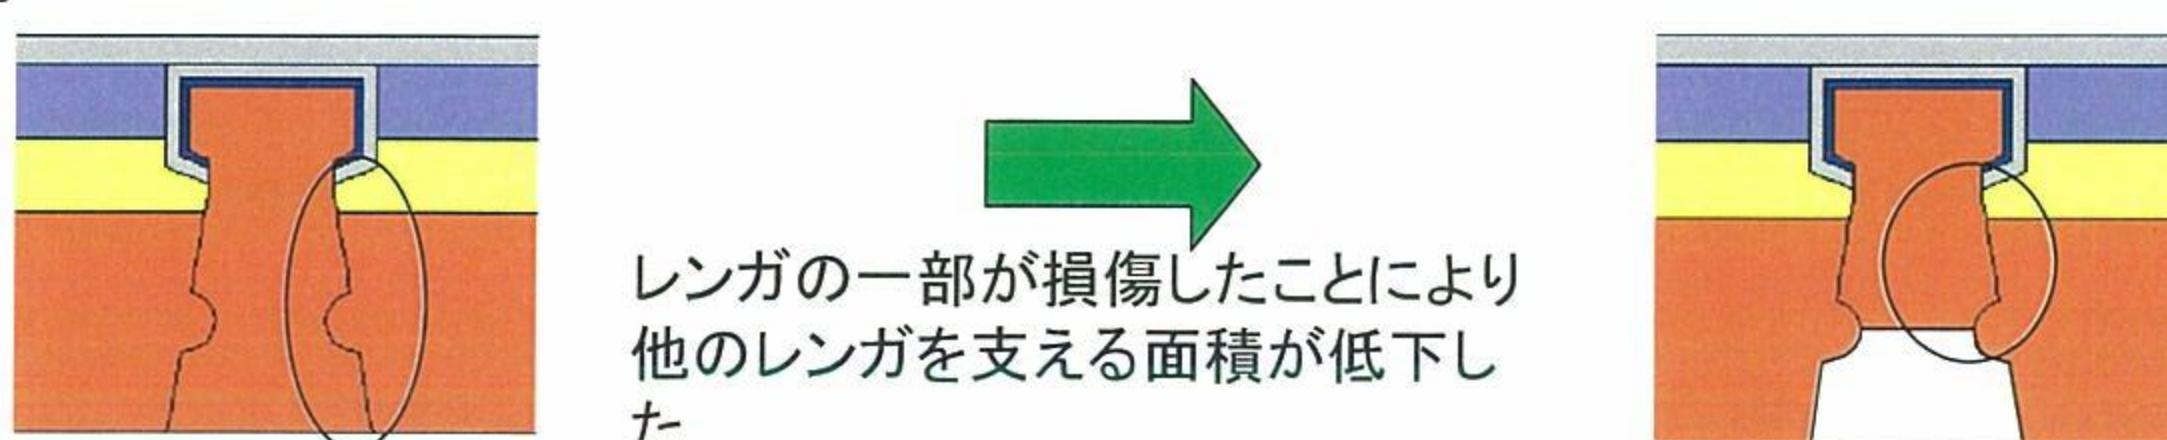
かくはん棒の曲がり等の事象概要 (健全性評価)

【天井レンガ構造の健全性評価】

- アンカレンガが通常の状態では、両側面のほぼ全面で平板レンガの荷重を受けるが、アンカレンガのダボ部より下の一部分が損傷している状態では、このアンカレンガが支持すべき平板レンガの荷重はダボ部より上の部分で支持することになるため、荷重を受ける面積が減少することになる。
- 荷重支持面積が減少した状態において荷重支持面に発生する圧縮応力を求め、天井レンガの圧縮強度よりもはるかに小さく、一部損傷状態でも十分平板レンガを支持することができることを確認した。

【天井レンガの温度分布評価】

- 天井レンガの一部が損傷した状態においてケーシングに与える温度影響を二次元モデルによる温度解析を用いて評価した。
- 解析の結果、ケーシングの最高使用温度 (400°C) を下回っていることを確認した。
