使用済燃料受入れ・貯蔵施設 海洋放出管理系配管交換(水平展開)の概要

概略図	申請内容

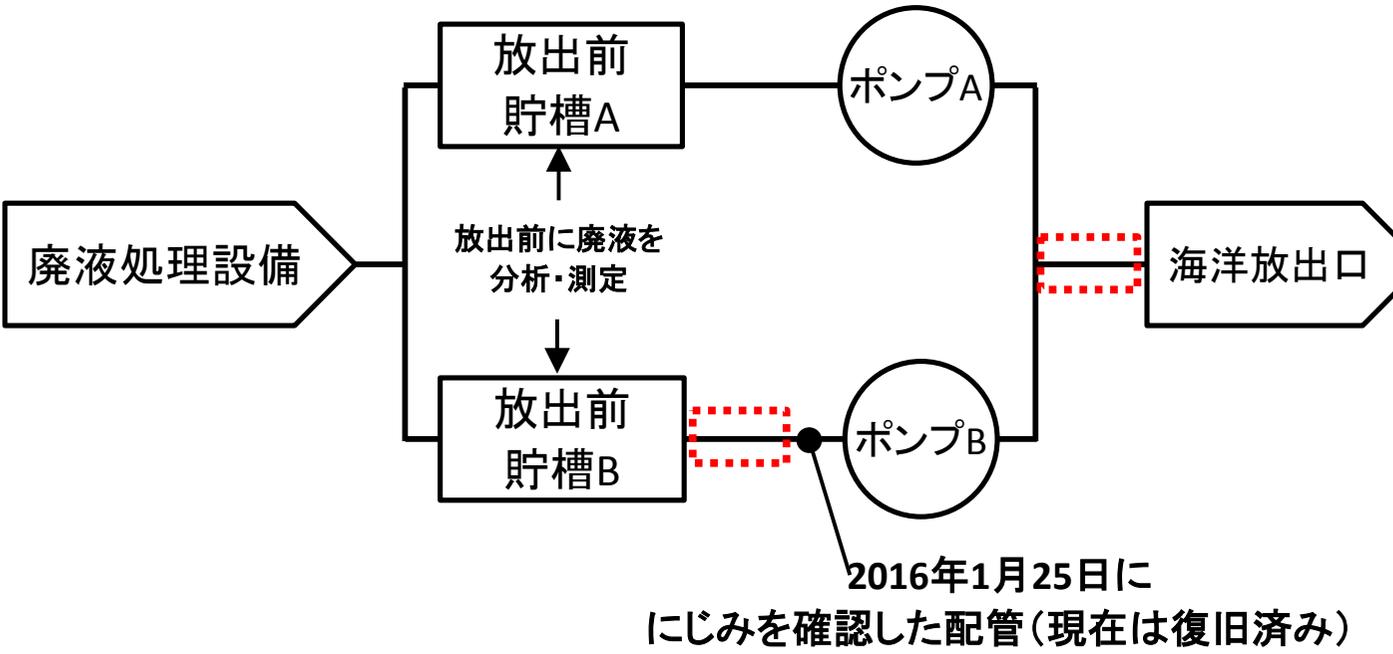
<p data-bbox="224 1260 560 1324"> □ : 交換する配管 </p> <p data-bbox="851 1133 1568 1244"> 2016年1月25日に にじみを確認した配管(現在は復旧済み) </p>	<p data-bbox="1646 391 2072 869"> 2016年1月25日に、使用済燃料受入れ・貯蔵施設に設置している海洋放出管理系の配管においてごくわずかな廃水のにじみを確認した(現在は復旧済み)。これを受けて、使用済燃料受入れ・貯蔵施設の廃液処理系及び海洋放出管理系の配管全体の調査を実施したところ、当該箇所以外にも、にじみが発生するおそれがある配管が確認された。このため、にじみが発生するおそれのある配管の交換を実施する。 </p>
