4.2.3 その他要因に係る調査

(1) 母材近傍までの皮膜剥離によるサンプル採取・分析

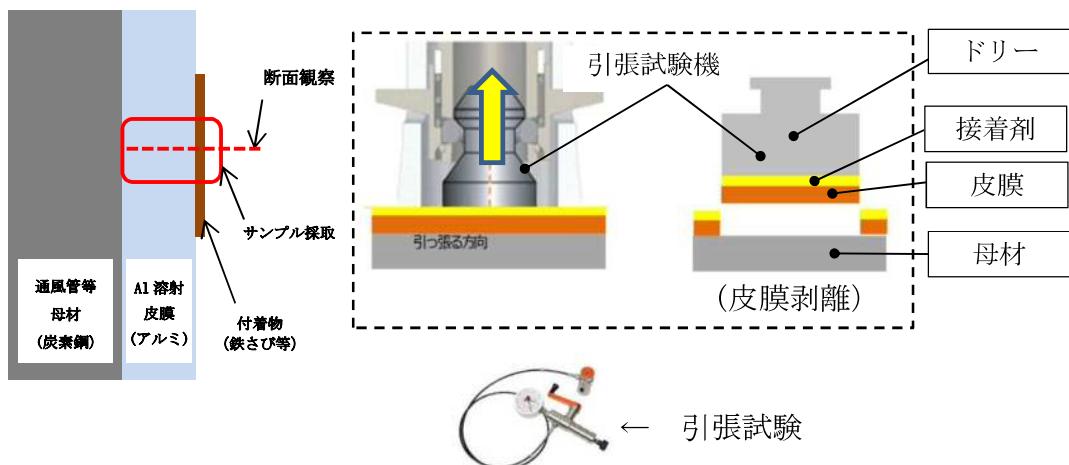
図-71 A1溶射皮膜サンプルの採取方法(概要図)

皮膜サンプル採取は、JISに「A1溶射の密着性調査の方法」として定められる「引張密着性試験」を参考として実施した。A1溶射皮膜サンプルの採取方法の概要を以下に示す。(図-71参照)

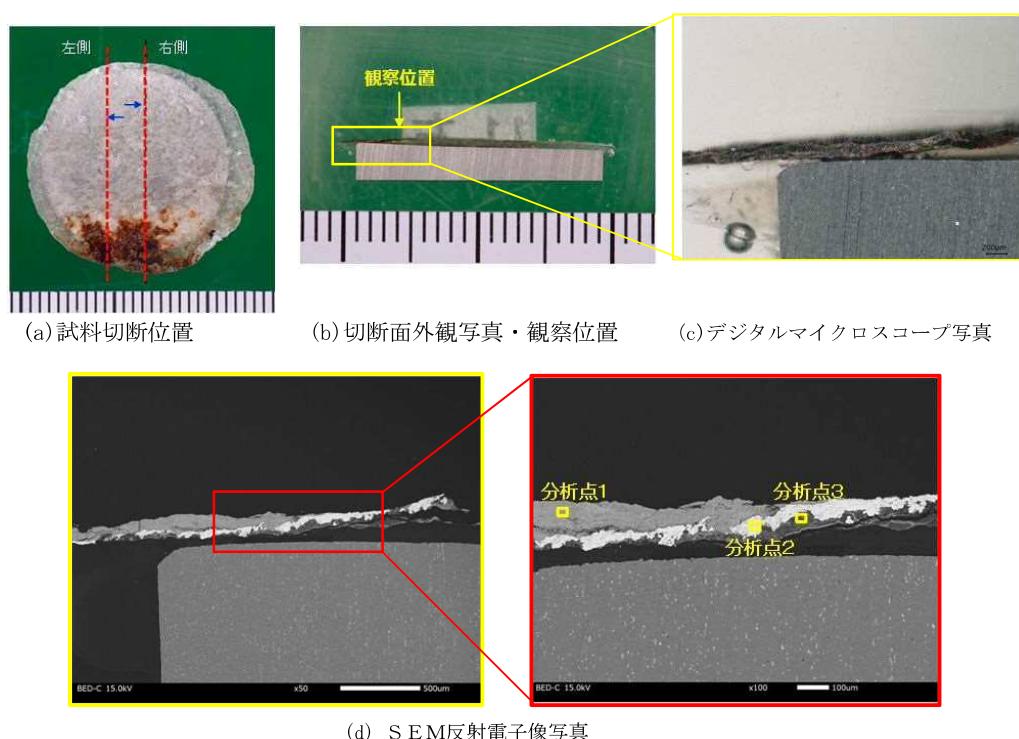
図-73 剥離面・断面の外観写真／断面のデジタルマイクロスコープ・S E M 反射電子像（位置決め部材 No. 11 水下境界部ー左側断面）

図-73(a)に示す画像は引張試験で回収した A 1 溶射皮膜の剥離面となる。写真上方が位置決め部材の上方に相当する。この試料を樹脂中に固定後、写真に示す赤色の鎖線に沿って切断した。切断で左右に分割した試料をそれぞれ左側と右側または上側と下側とし、各試料を研磨して観察断面を表出させた。ここでは左側を対象とする。研磨作業では最終段階で新品の研磨紙に交換すると共に、研磨の方向を A 1 膜試料側がドリーよりも先に研磨される方向に制限した。これは、ドリーが A 1 金属製であるため、試料の汚染防止対策として実施した。

(a) 試料切断位置、(b) 切断面外観写真、(c) デジタルマイクロスコープによる観察位置の拡大図、(d) S E M反射電子像による観察位置の拡大図（分析点の位置を併記）を図-73 に示す。

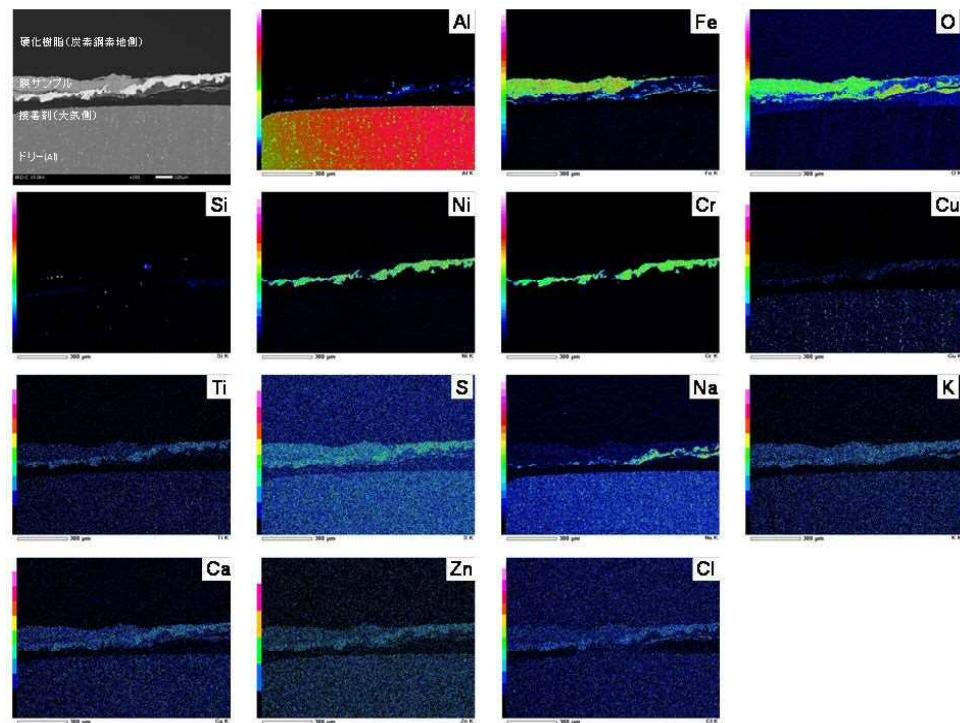
図-74 EDSマッピング（位置決め部材 No. 11 水下境界部－左側断面）

表-21 に元素分析結果、図-74 にEDSマッピングの結果を示す。主にFe、Oが膜状に存在することが確認できる。Alは反射電子像の明るい領域に存在し、一部高濃度となっている。

Si、亜鉛（以下、「Zn」という。）は封孔処理材、銅（以下、「Cu」という。）はドリー（ジュラルミン※）に由来すると考えられる。クロム（以下、「Cr」という。）、ニッケル（以下、「Ni」という。）は、Al溶射施工前にライニング材（SUS316L）のプラスト処理をした際に混入した可能性が高い。Na、S、Cl、カリウム（以下、「K」という。）、Ca、チタン（以下、「Ti」という。）は視野内に低濃度に分布しており、主に外部由来物質と考えられる。

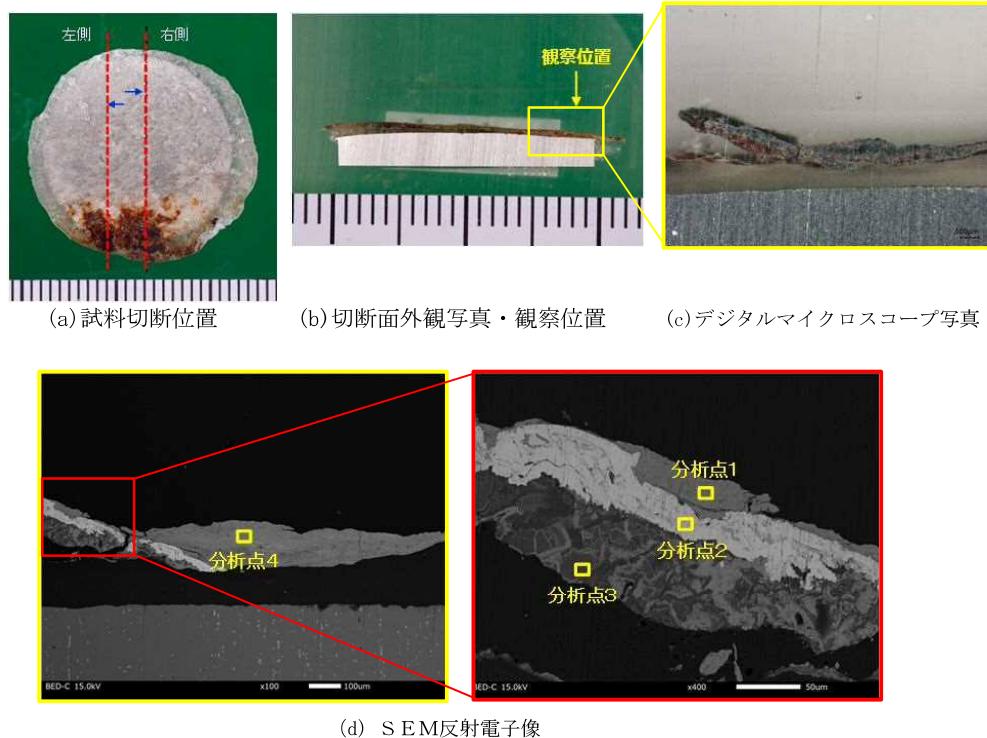
図-75 剥離面・断面の外観写真／断面のデジタルマイクロスコープ・SEM反射電子像（位置決め部材 No. 11 水下境界部－右側断面）

(a) 試料切断位置、(b) 切断面の外観写真、(c) デジタルマイクロスコープによる観察位置の拡大図、(d) SEM反射電子像による観察位置の拡大図（分析点の位置を併記）を図-75に示す。

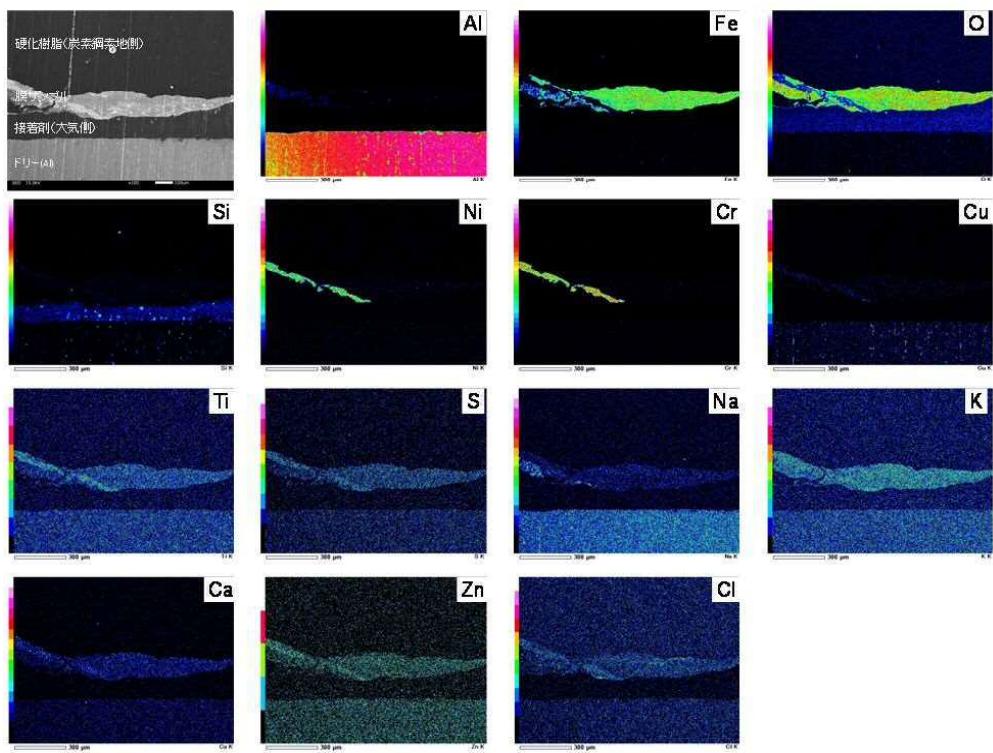
図-76 E D S マッピング (位置決め部材 No. 11 水下境界部ー右側断面)

表-22に元素分析結果、図-76にEDSマッピングの結果を示す。主にFe、Oが膜状に存在することが確認できる。A1は視野の左側に一部高濃度の部分がある。Fe、A1は酸化物または水酸化物として存在していると考えられる。Si、Znは封孔処理材、Cuはドリー（ジュラルミン）に由来すると考えられる。

Cr、NiはA1溶射施工前にライニング材（SUS316L）のブラスト処理をした際に混入した可能性が高い。

Na、S、Cl、K、Ca、Tiは視野内に低濃度に分布しており、主に外部由来物質と考えられる。

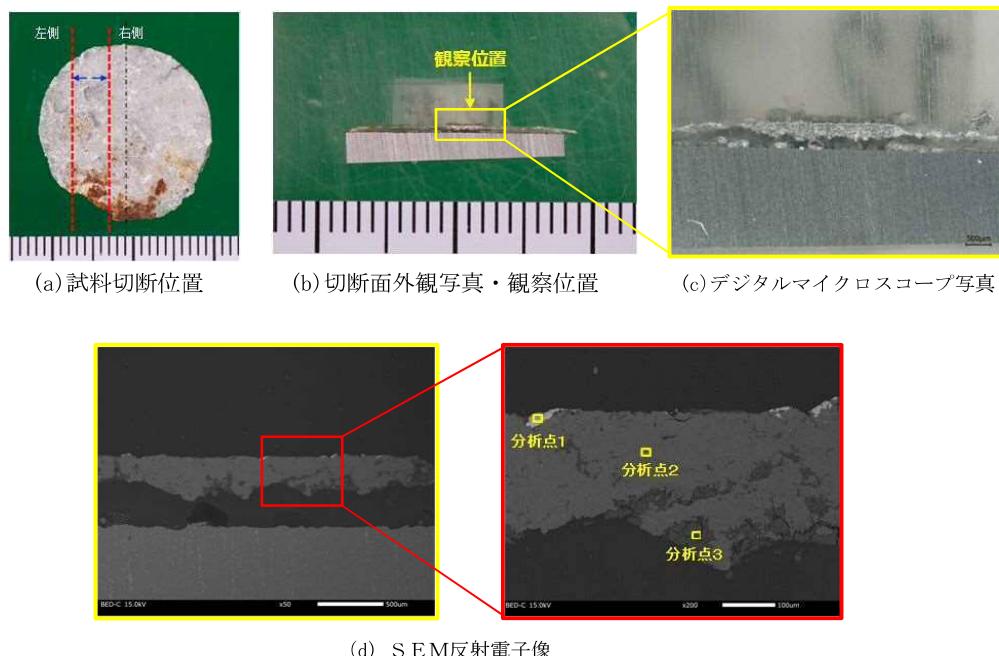
図-77 剥離面・断面の外観写真／断面のデジタルマイクロスコープ・SEM反射電子像（位置決め部材 No. 12 水上境界部－左側断面）

(a) 試料切断位置、(b) 切断面の外観写真、(c) デジタルマイクロスコープによる観察位置の拡大図、(d) SEM反射電子像による観察位置の拡大図（分析点の位置を併記）を図-77に示す。

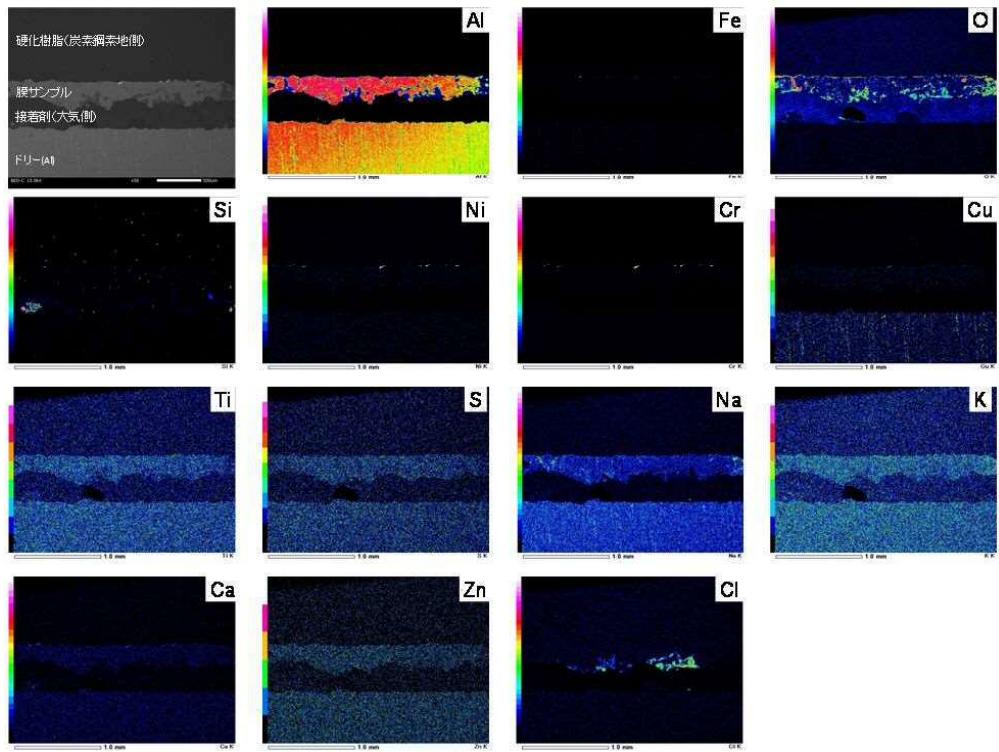
図-78 E D S マッピング (位置決め部材 No. 12 水上境界部ー左側断面)

表-23に元素分析結果、図-78にEDSマッピングの結果を示す。主にAl、Oが膜状に存在することが確認できる。Alはほとんどが金属、一部が酸化物または水酸化物として存在していると考えられる。

Si、Znは封孔処理材、Cuはドリー（ジュラルミン）に由来すると考えられる。

Cr、NiはAl溶射施工前にライニング材（SUS316L）のブラスト処理をした際に混入した可能性が高い。

C1が大気側で局所的に高濃度になっていることが分かる。

Na、S、K、Ca、Tiは視野内に低濃度に分布しており主に外部由来物質と考えられる。

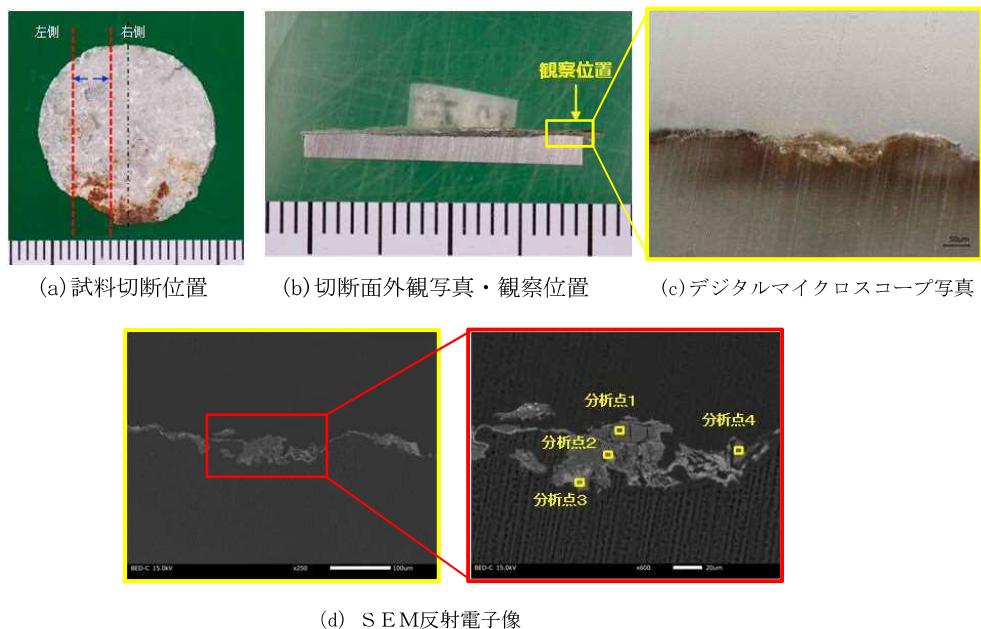
図-79 剥離面・断面の外観写真／断面のデジタルマイクロスコープ・SEM反射電子像（位置決め部材 No. 12 水上境界部－右側断面）

(a) 試料切断位置、(b) 切断面の外観写真、(c) デジタルマイクロスコープによる観察位置の拡大図、(d) SEM反射電子像による観察位置の拡大図（分析点の位置を併記）を図-79に示す。

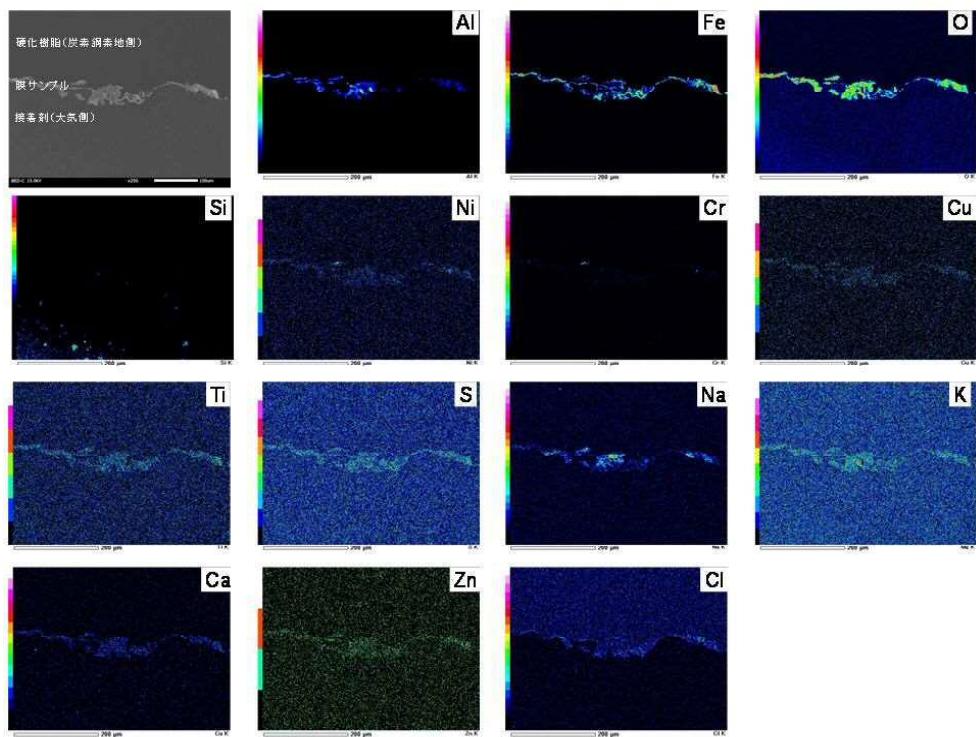
図-80 E D S マッピング (位置決め部材 No. 12 水上境界部ー右側断面)

表-24に元素分析結果、図-80にEDSマッピングの結果を示す。主にAl、Fe、Oが膜状に存在することが確認できる。Alは視野の左側に高濃度に分布し、FeはOとほぼ同じ領域に分布している。Alが局所的に90wt%と高い箇所はあるものの、ほとんどのFe、Alは酸化物または水酸化物として存在していると考えられる。

Si、Znは封孔処理材に由来すると考えらえるが濃度が低い。Cuはドリー（ジュラルミン）に由来すると考えられる。

Cr、NiはAl溶射施工前にライニング材（SUS316L）のプラスト処理をした際に混入した可能性が高い。本試料では低濃度に検出されている。

Na、S、Cl、K、Ca、Tiは視野内に低濃度に分布しており、主に外部由来物質と考えられる。

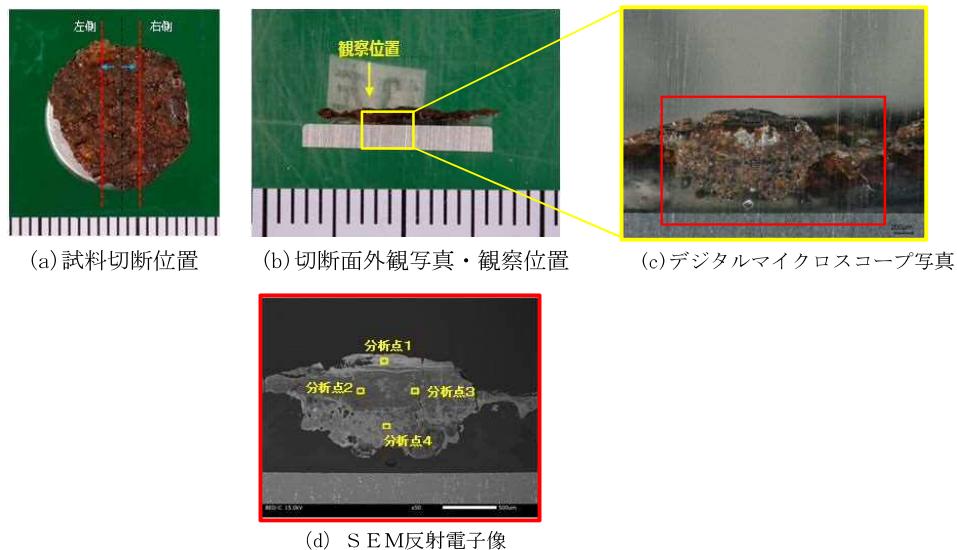
図-81 剥離面・断面の外観写真／断面のデジタルマイクロスコープ像
(位置決め部材 No. 13 水下変色部一左側断面)

(a) 試料切断位置、(b) 切断面の外観写真、(c) デジタルマイクロスコープによる観察位置の拡大図、(d) S E M反射電子像による観察位置の拡大図（分析点の位置を併記）を図-81 に示す。

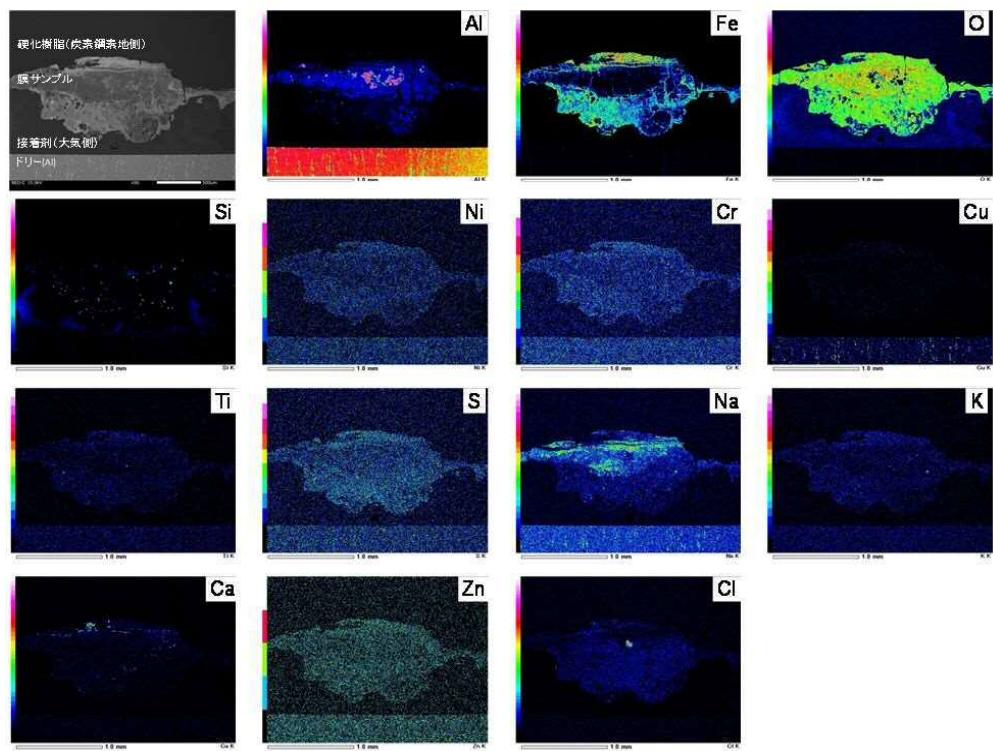
図-82 E D S マッピング (位置決め部材 No. 13 水下変色部ー左側断面)

表-25 に元素分析結果、図-82 にEDSマッピングの結果を示す。主にAl、Fe、Oの存在を確認できる。AlはFeに上下を挟まれる形で中央に分布し、視野の中心近くに金属相当と考えられる高濃度の部分がある。Fe、Alは酸化物または水酸化物として存在していると考えられる。

Si、Znは封孔処理材、Cuはドリー（ジュラルミン）に由来すると考えられる。

Cr、NiはAl溶射施工前にライニング材（SUS316L）のプラスト処理をした際に混入した可能性が高い。本試料では低濃度に検出されている。

Na、Clが若干高い濃度で分布しており、塩分の影響を受けていた可能性がある。

S、K、Ca、Tiは視野内に低濃度に分布しており、主に外部由来物質と考えられる。

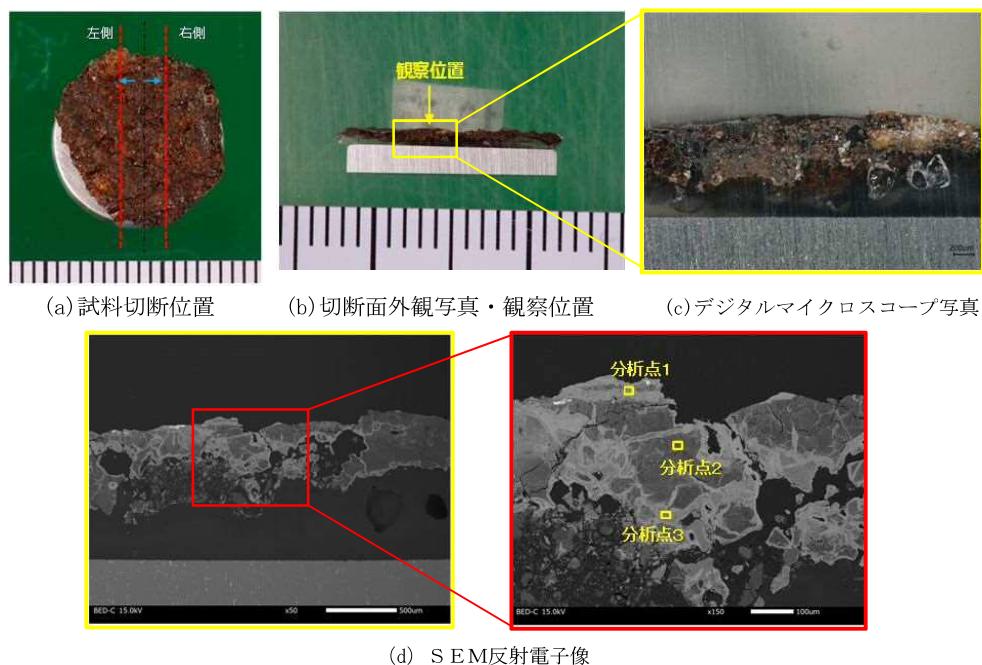
図-83 剥離面・断面の外観写真／断面のデジタルマイクロスコープ像
(位置決め部材 No. 13 水下変色部－右側断面)

(a) 試料切断位置、(b) 切断面の外観写真、(c)) デジタルマイクロスコープによる観察位置の拡大図、(d) SEM反射電子像による観察位置の拡大図（分析点の位置を併記）を図-83 に示す。

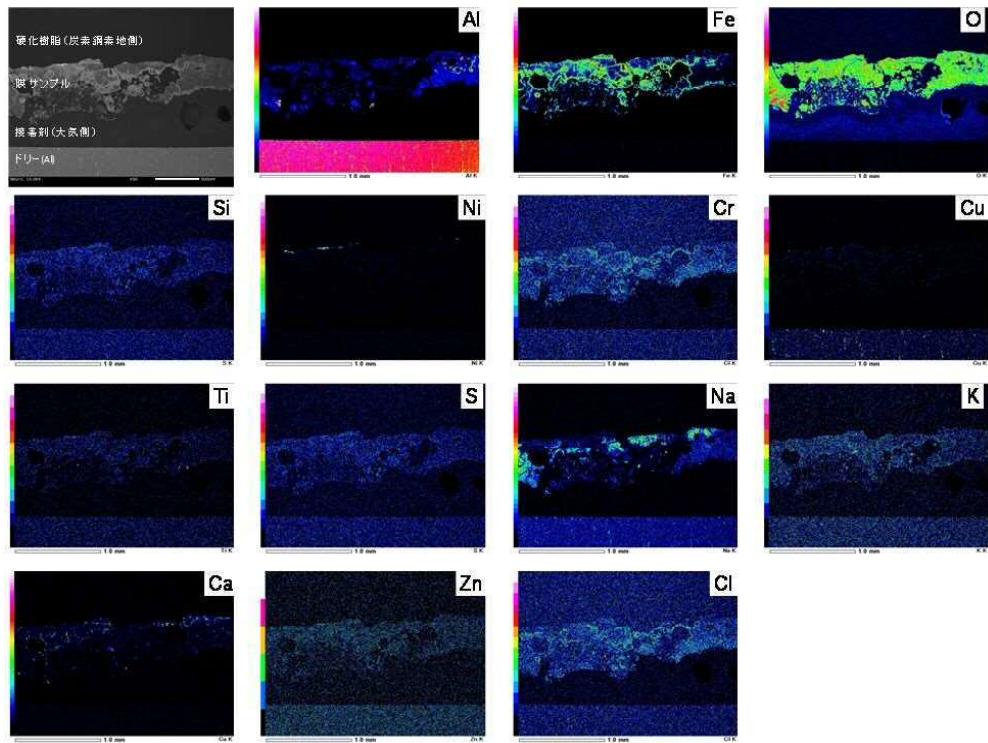
図-84 E D S マッピング (位置決め部材 No. 13 水下変色部ー右側断面)

表-26 に元素分析結果、図-84 にEDSマッピングの結果を示す。主にAl、Fe、Oが膜状に存在することが確認できる。Alは視野右端と視野内に分散しており、Feとは異なる領域に分布しているように見える。

Si、Znは封孔処理材、Cuはドリー（ジュラルミン）に由来すると考えられる。

Cr、NiはAl溶射施工前にライニング材 (SUS316L) のブラスト処理をした際に混入した可能性が高い。本試料では低濃度に分布している。

Na、Clが若干高い濃度で分布しており、塩分の影響を受けていた可能性がある。

S、K、Ca、Tiは視野内に低濃度に分布しており、主に外部由来物質と考えられる。

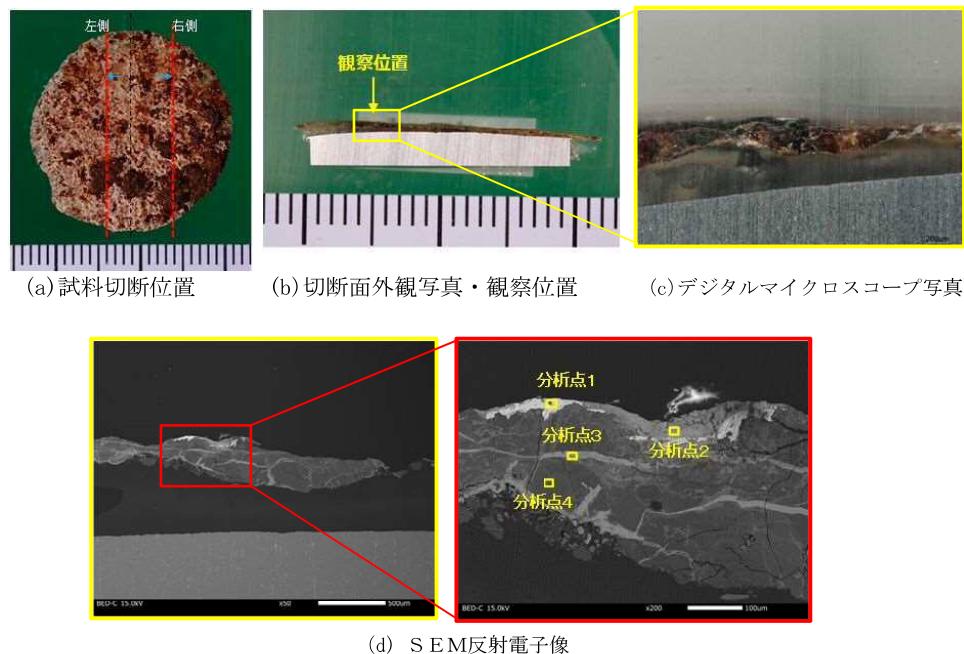
図-85 剥離面・断面の外観写真／断面のデジタルマイクロスコープ像
(位置決め部材 No. 17 変色部中央一左側断面)

(a) 試料切断位置、(b) 切断面の外観写真、(c) デジタルマイクロスコープによる観察位置の拡大図、(d) SEM反射電子像による観察位置の拡大図（分析点の位置を併記）を図-85 に示す。

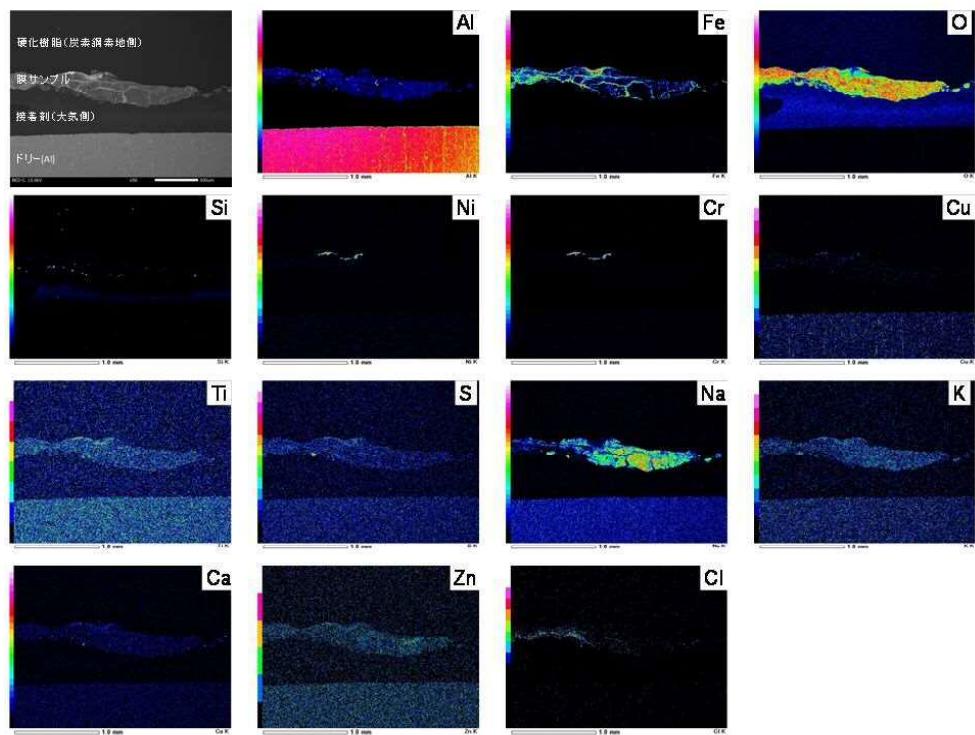
図-86 EDSマッピング (位置決め部材 No. 17 変色部中央ー左側断面)

表-27 に元素分析結果、図-86 にEDSマッピングの結果を示す。主にAl、Fe、Oが膜状に存在することが確認できる。AlはOと同領域に低濃度（一部高濃度）で存在し、FeはOと同領域に不均質に分布している（低濃度・高濃度領域が分かれている）。

Si、Znは封孔処理材由来と考えられるが濃度は低く、Cuはドリー（ジュラルミン）に由来すると考えられる。

Cr、NiはAl溶射施工前にライニング材（SUS316L）のブラスト処理をした際に混入した可能性が高い。

Na、S、Cl、K、Ca、Tiは視野内に低濃度に分布しており、主に外部由来物質と考えられる。

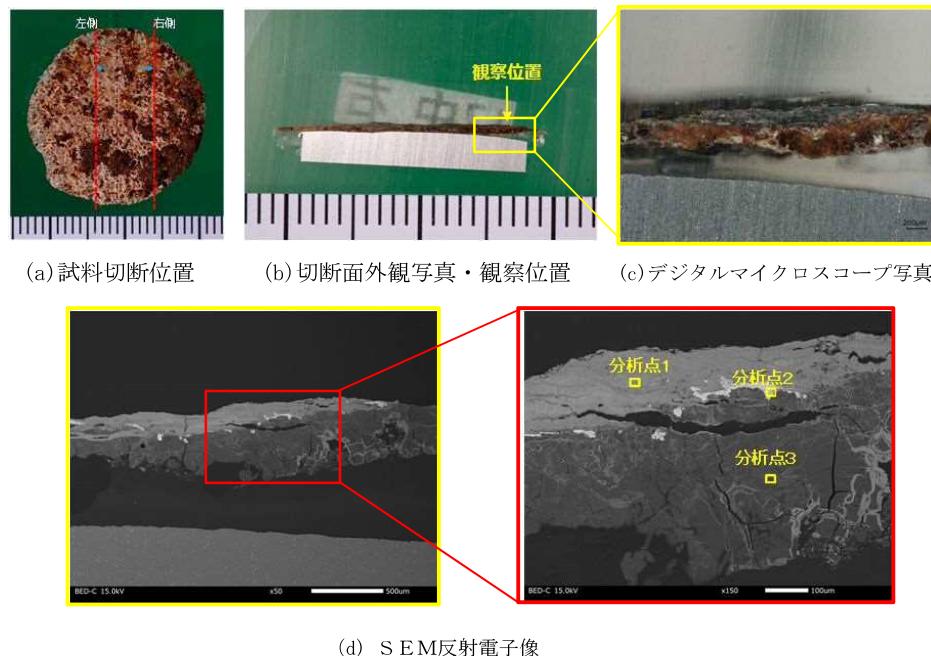
図-87 剥離面・断面の外観写真／断面のデジタルマイクロスコープ像
(位置決め部材 No. 17 変色部中央一右側断面)

(a) 試料切断位置、(b) 切断面の外観写真、(c) デジタルマイクロスコープによる観察位置の拡大図、(d) SEM反射電子像による観察位置の拡大図（分析点の位置を併記）を図-87に示す。

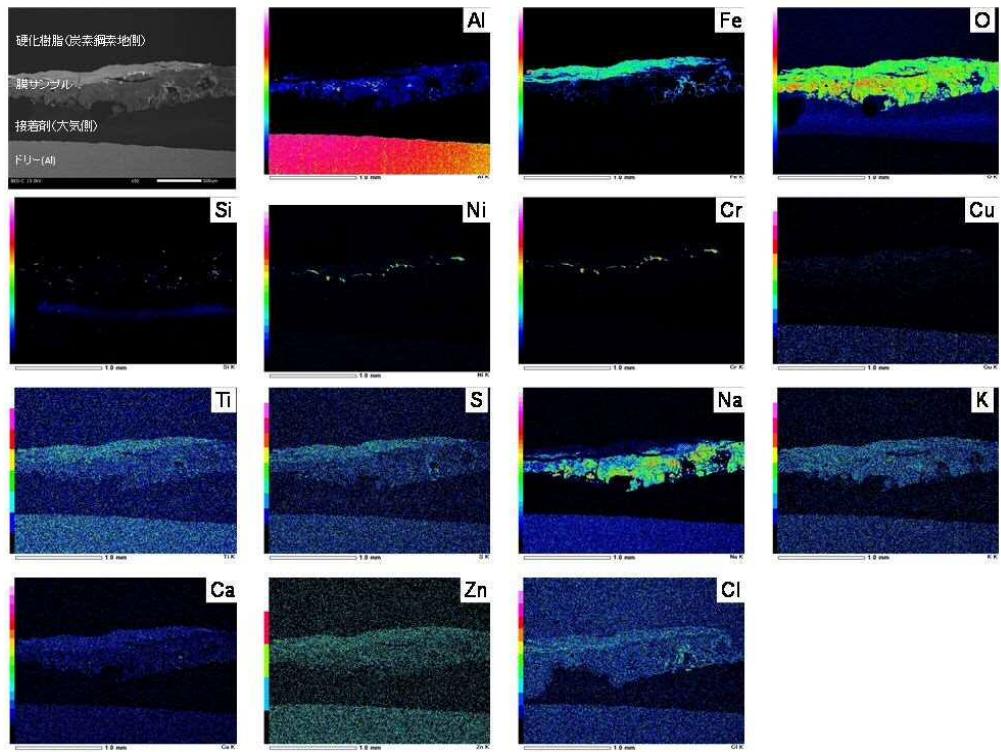
図-88 EDSマッピング (位置決め部材 No. 17 変色部中央一右側断面)

表-28に元素分析結果、図-88にEDSマッピングの結果を示す。主にAl、Fe、Oが膜状に存在することが確認できる。AlはOの領域の下半分（大気側）に低濃度（一部高濃度）で存在し、FeはOの領域の上半分（部材側）に主に分布している。

Si、Znは封孔処理材由来と考えられるが濃度は低く、Cuはドリー（ジュラルミン）に由来すると考えられる。

Cr、NiはAl溶射施工前にライニング材（SUS316L）のプラスト処理をした際に混入した可能性が高い。

Naは大気側に高濃度に分布しており、塩の存在を示唆するものの、Cl、S等陰イオンを形成する元素濃度が低い。

S、Cl、K、Ca、Tiは視野内に低濃度に分布しており、主に外部由来物質と考えられる。

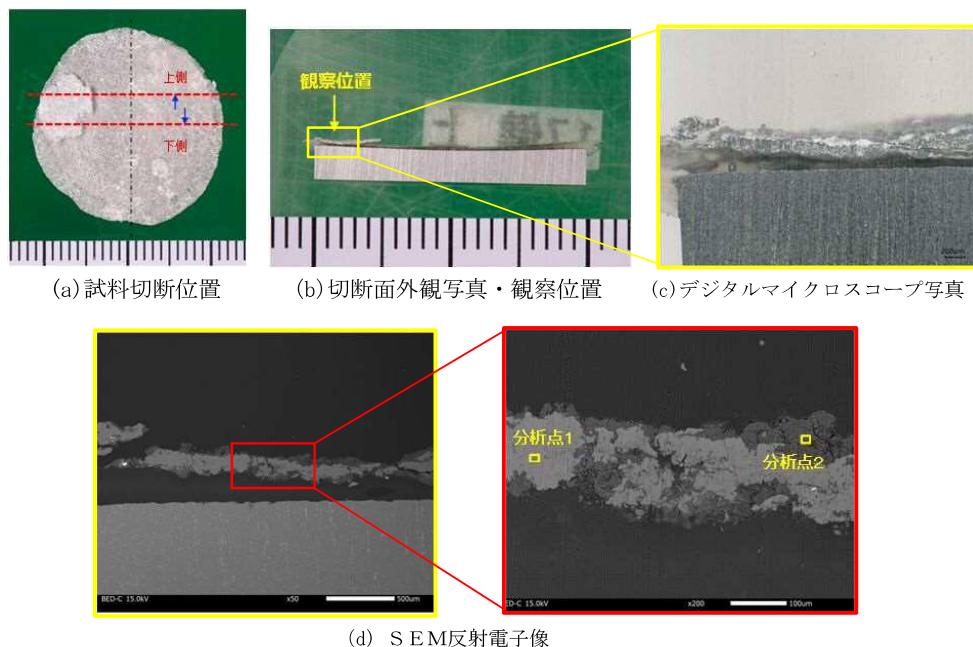
図-89 剥離面・断面の外観写真／断面のデジタルマイクロスコープ像
(位置決め部材 No. 17 変色がない部分ー上側断面)

(a)試料切断位置、(b)切断面の外観写真、(c)デジタルマイクロスコープによる観察位置の拡大図、(d) SEM反射電子像による観察位置の拡大図（分析点の位置を併記）を図-89に示す。

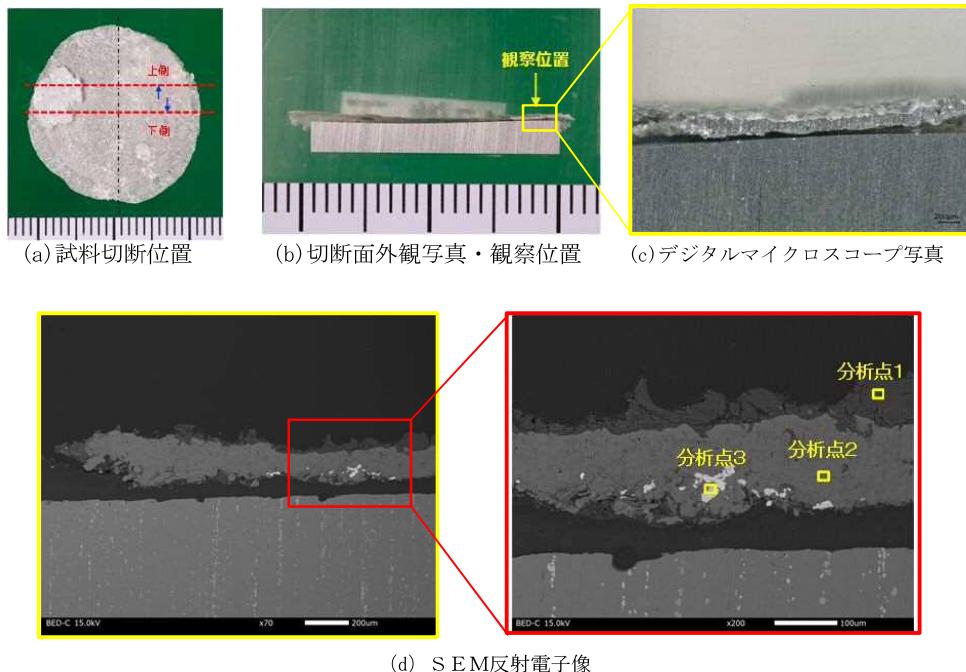
図-91 剥離面・断面の外観写真／断面のデジタルマイクロスコープ像
(位置決め部材 No. 17 変色がない部分一下側断面)

(a)試料切断位置、(b)切断面の外観写真、(c)デジタルマイクロスコープによる観察位置の拡大図、(d)SEM反射電子像による観察位置の拡大図（分析点の位置を併記）を図-91に示す。

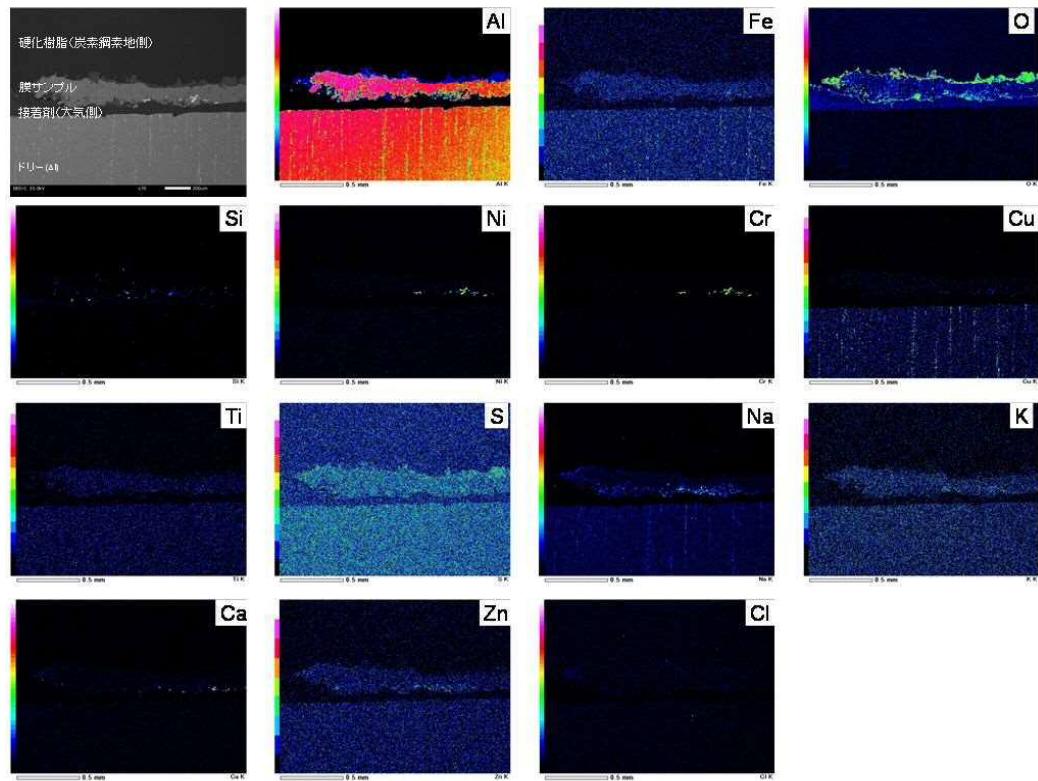
図-92 E D S マッピング（位置決め部材 No. 17 変色がない部分一下側断面）

主にAl、Oが膜状に存在することが確認できる。Alはほとんどが金属で存在し、一部が酸化物または水酸化物になっていると考えられる。Feはごく低濃度存在している。

Si、Znは封孔処理材、Cuはドリー（ジュラルミン）に由来すると考えられる。

Cr、NiはAl溶射施工前にライニング材(SUS316L)のプラスト処理をした際に混入した可能性が高い。

Na、S、Cl、K、Ca、Tiは視野内にごく低濃度に分布しており、主に外部由来物質と考えられる。

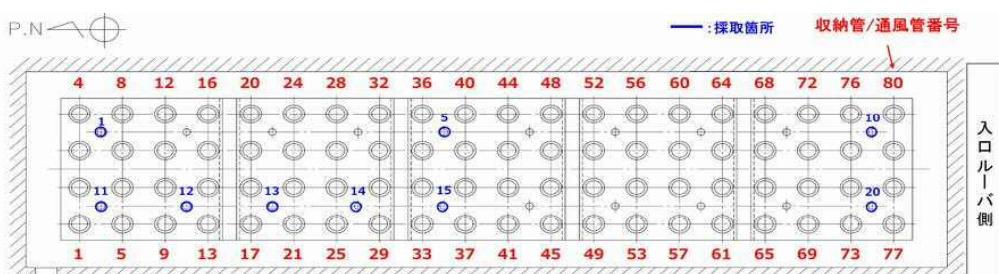
図-94 位置決め部材基部 堆積物採取箇所

堆積物の採取は、水下側で基部腐食影響の大きいNo.11からNo.13を含む風下・風上方向で実施するとともに、下部プレナム内の分布を確認するためにNo.1、5、10、20の位置決め部材基部から実施した。さらに採取は1つの位置決め部材で水下側、水上側に分割して行い、それぞれ全量を回収した。

対象とする変色部のある位置決め部材位置を図-94および図-95（黄色枠：水下側採取範囲の例）に示す。

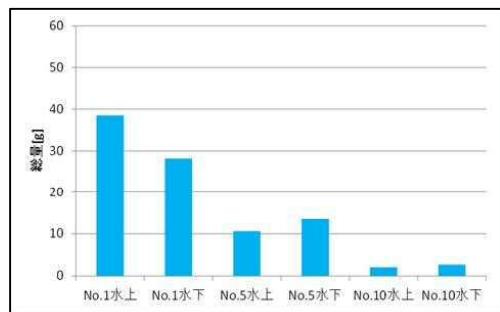
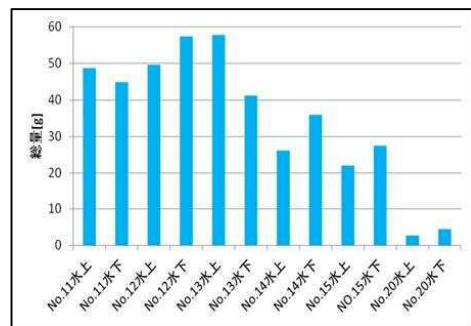
図-96 位置決め部材 基部堆積物の総量(1/2)

また、分析結果のうち位置決め部材毎の採取試料総量を図-96 および図-97、各元素成分の重量割合を図-98 および図-99、各元素成分の重量を図-100 および図-101 に示す。

- 1つの位置決め部材基部周辺（水上側・水下側）堆積物による違いはない
- 下部プレナム全体の傾向として、濃い変色部が確認されている通風方向に対して中央付近から風下側にC 1 が多く検出された。
- 変色部が確認されていない位置決め部材基部周辺堆積物においても高いC 1 が検出されている。

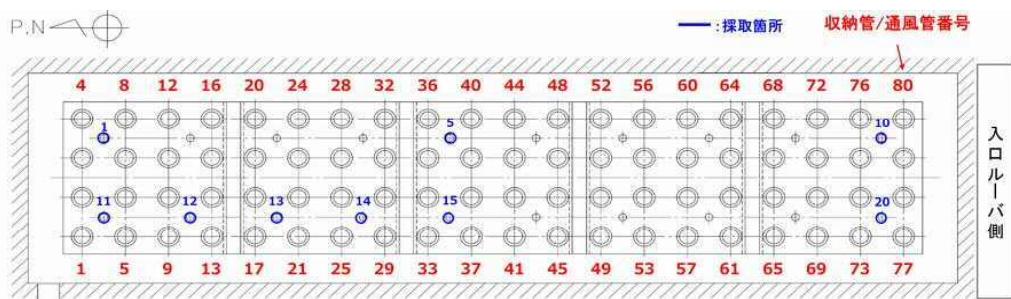
図-102 位置決め部材基部 堆積物採取箇所

位置決め部材基部の堆積物採取箇所の位置関係（図-102 参照）と分析結果の対応を視覚的に示すため、図-103 に示す模式図を作成した。

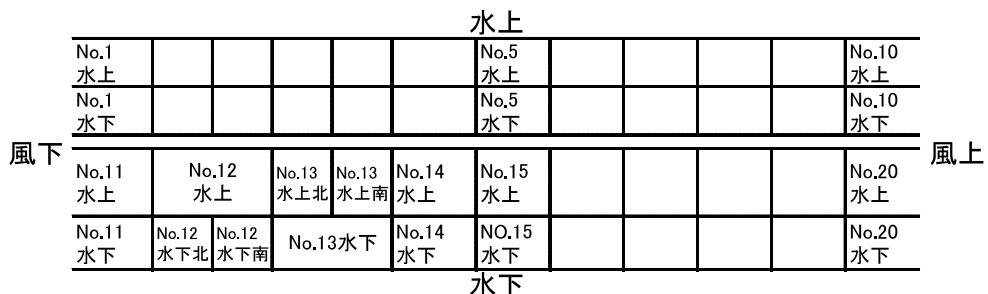
図-103 堆積物採取箇所の位置関係を示す模式図

同図は第1貯蔵区域における位置決め部材の位置と風上・風下、水上・水下の対応を示すものである。図-104 に堆積物の採取総量を示す。また、堆積物毎の各元素の存在比を図-105、存在量を図-106 に示す。

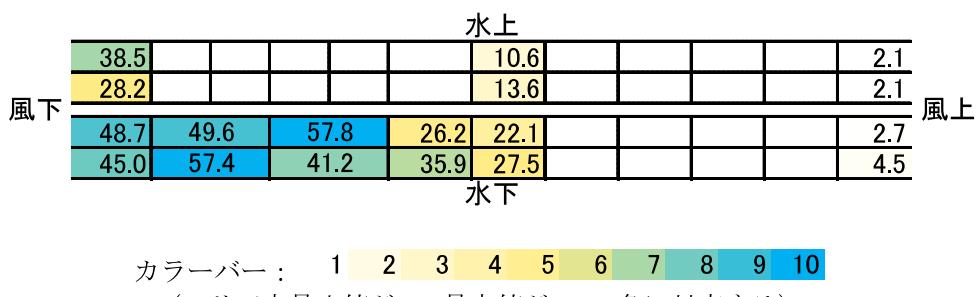
図-104 堆積物採取箇所の総量[g]およびカラーコンター図

これらの調査結果より、下部プレナム床面において、風下>風上かつ水下>水上に塩分を含む外部飛散物が堆積し易い傾向を確認した。

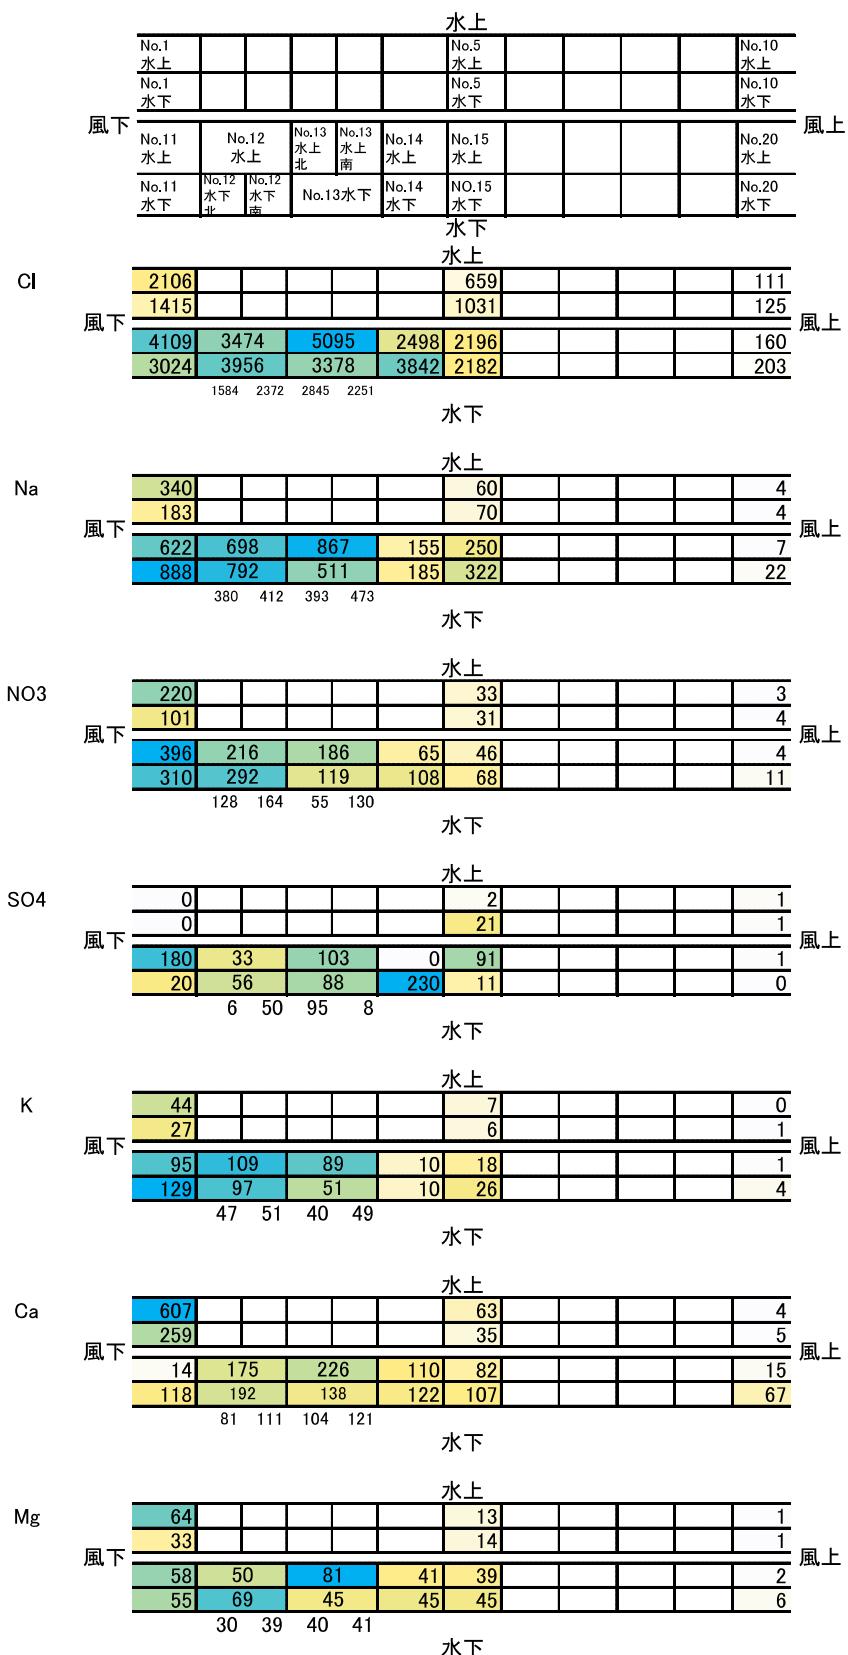
図-106 元素毎の堆積物採取箇所の存在量[mg]およびカラーコンター図

※各図下の4つの数値は、No. 12 水下側と No. 13 水上側で二分割して試料採取したことによる

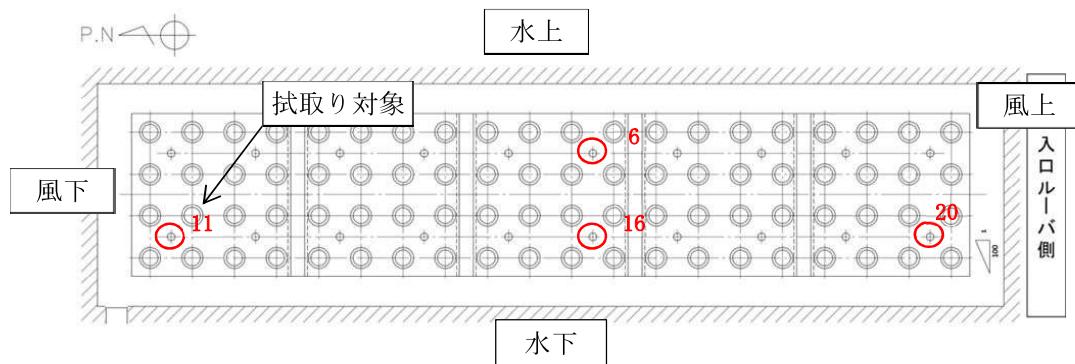
図-107 ガーゼによる塩分ふき取りサンプル採取対象

位置決め部材側面については、これまでの各貯蔵区域の調査においてサンプル採取および分析しており、各貯蔵区域との比較のため以下に示すサンプルを採取し分析した。ガーゼによる塩分ふき取りサンプルの採取箇所を図-107 および図-108 に示す。

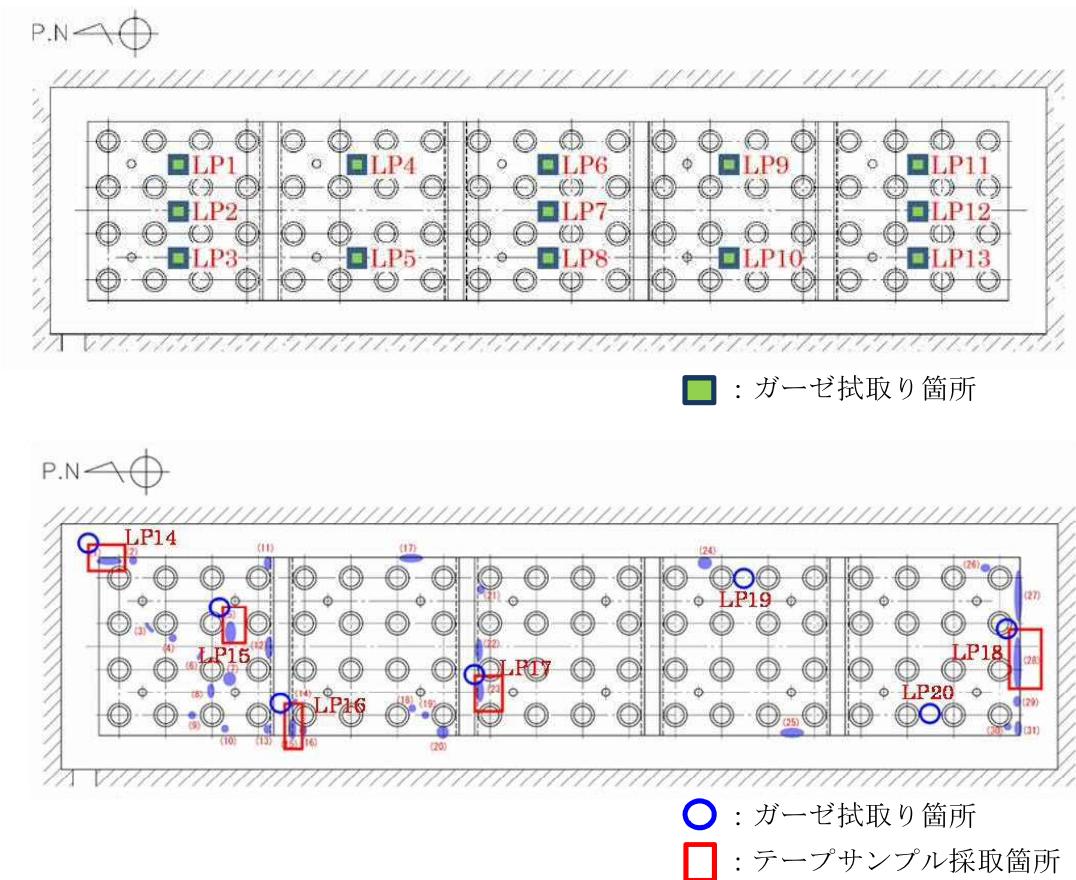
図-109 ガーゼふき取りサンプル採取箇所（下部プレナム形成板）

ガーゼによる塩分ふき取りサンプルの採取箇所について、下部プレナム形成板の全域および変色部近傍を対象として実施した。(図-109 および図-110 参照)

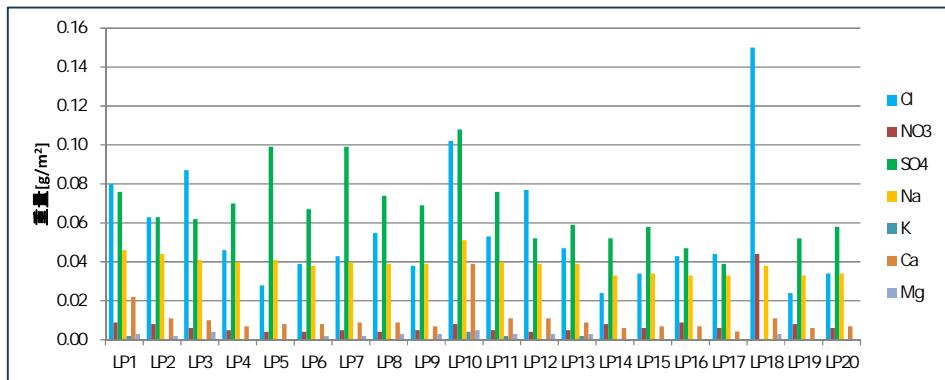
図-111 定量分析結果[単位 : g/m^2]

下部プレナム形成板の付着塩分量の定量分析結果を以下に示す。(表-34 および図-111 参照)

- C 1、 NO_3 が最も風上側で高い。
- 他は LP10 で NO_3 以外の値が周囲と比較して高い傾向を示した。
- 全体的に特徴的な分布は見られない。

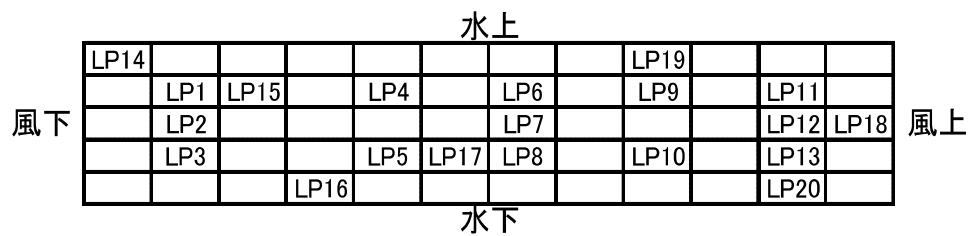
図-112 ガーゼふき取りサンプル採取箇所の模式図

また、ガーゼふき取りサンプル採取箇所の位置関係と分析値の対応を示すために、図-112 に示す模式図を作成した。この模式図上の各サンプルの分析値 (g/m^2) を示し、最大・最小値に応じて色分けしたカラーコンター図を図-113 に示す。

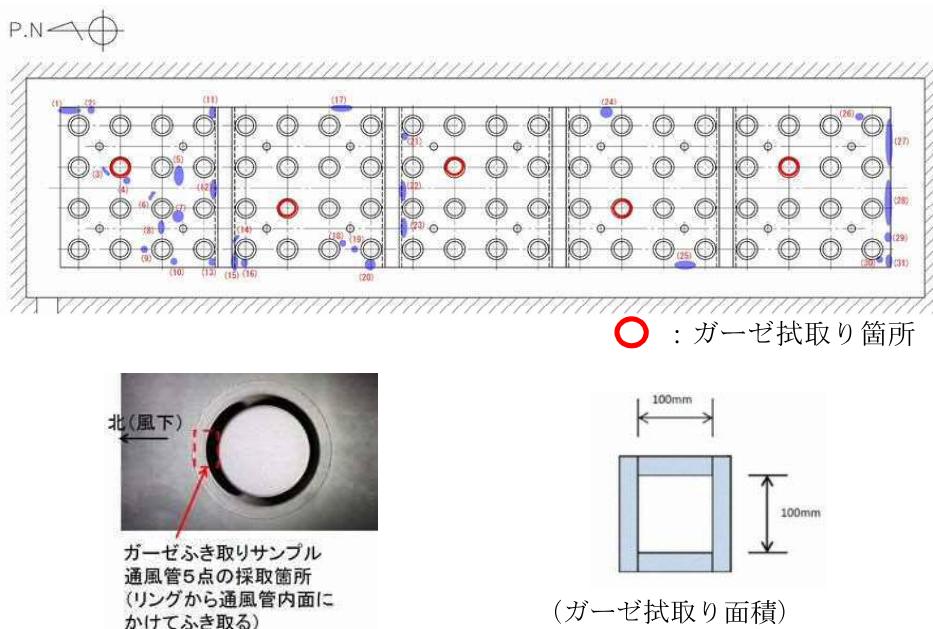
図-114 ガーゼふき取りサンプル採取箇所および拭取り面積（通風管）

ガーゼによる塩分ふき取りサンプルの採取箇所を図-114に示す。

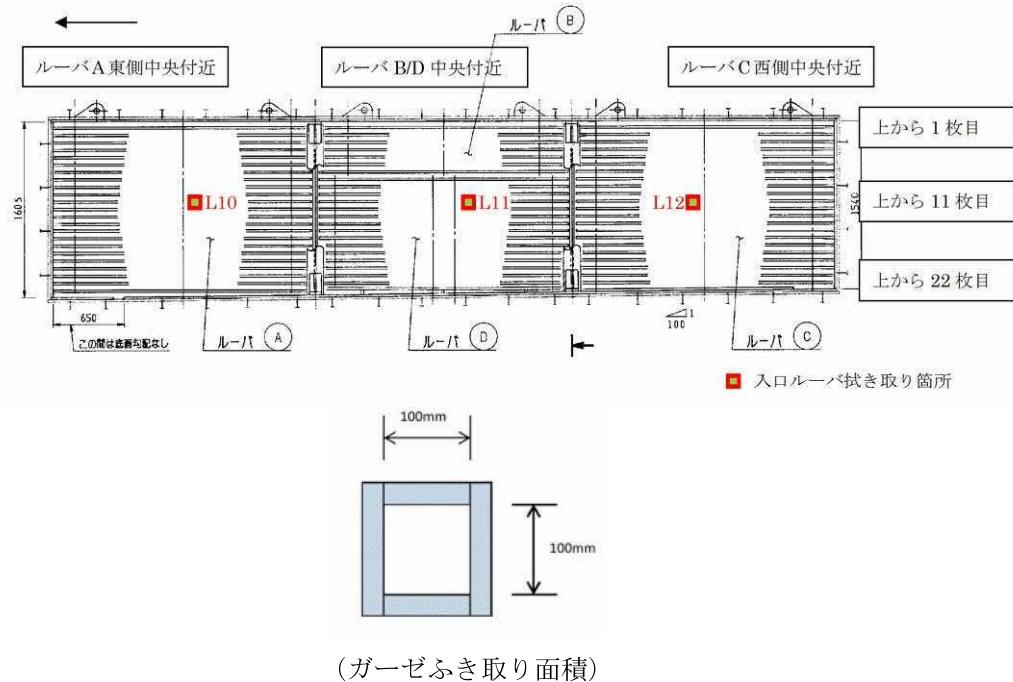
図-115 ガーゼふき取りサンプル採取箇所（入口ルーバ）

ガーゼによる塩分ふき取りサンプルの採取箇所を図-115に示す。

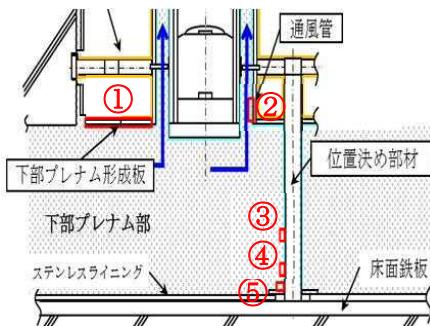
図-116 ガーゼサンプル採取位置の模式図

ガーゼによる塩分ふき取りサンプルの採取箇所の模式図を図-116に示す。

第1、第2貯蔵区域および第3、第4貯蔵区域の付着塩分量をそれぞれ表-37および表-38に示す。(グラフ中の数値はC1濃度の最大値を示す)。
