## &lt;ダイヤフラム弁断面図&gt;

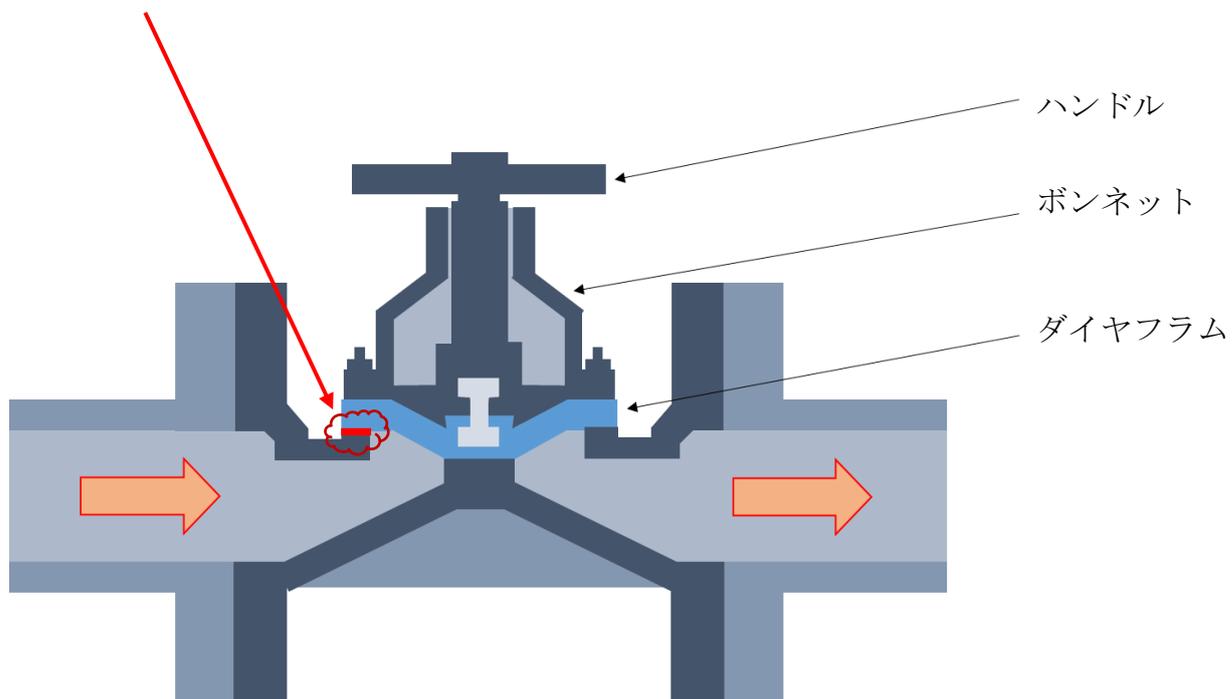
ダイヤフラムの経年劣化により  
隙間が生じ、漏えいしたものと判断
