# 固化セルの閉じ込め性及び貫通プラグ部のシール性

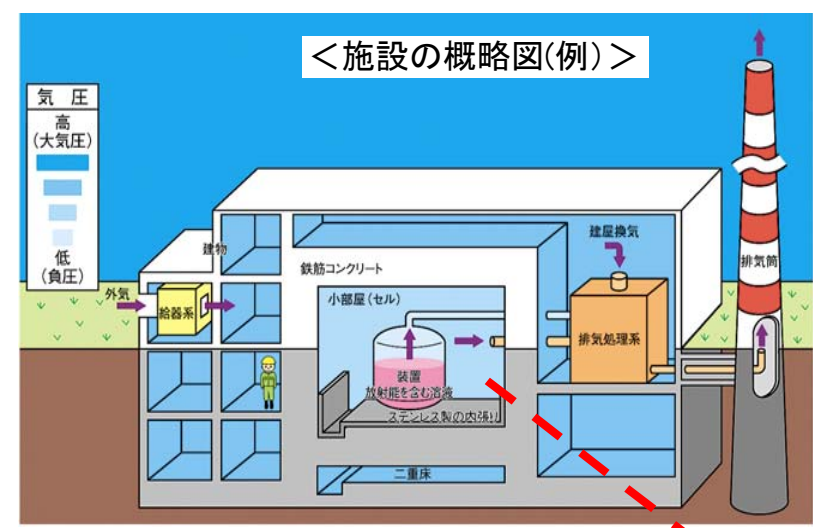
固化セル内の空気は排風機で引かれているため、セル内は外よりも圧力が低く保たれており、セル外に移行しないように管理している。さらに、排風機で引かれた空気はミストフィルタ、ルテニウム吸着塔やフィルタを通して種々の放射性物質を除去し、排気筒から放出する。

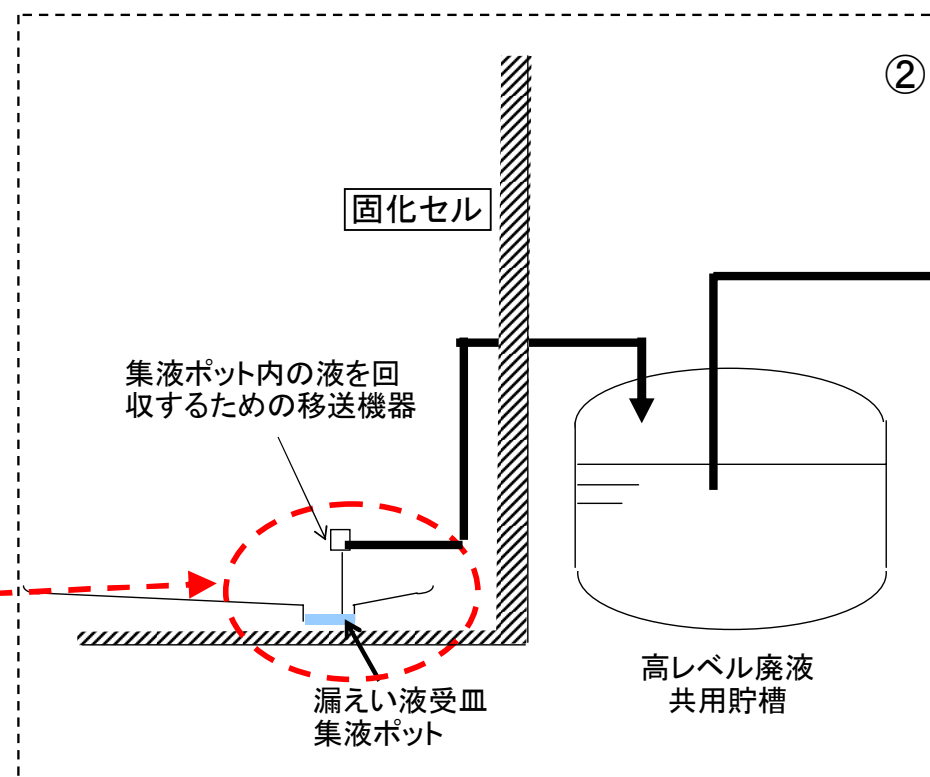
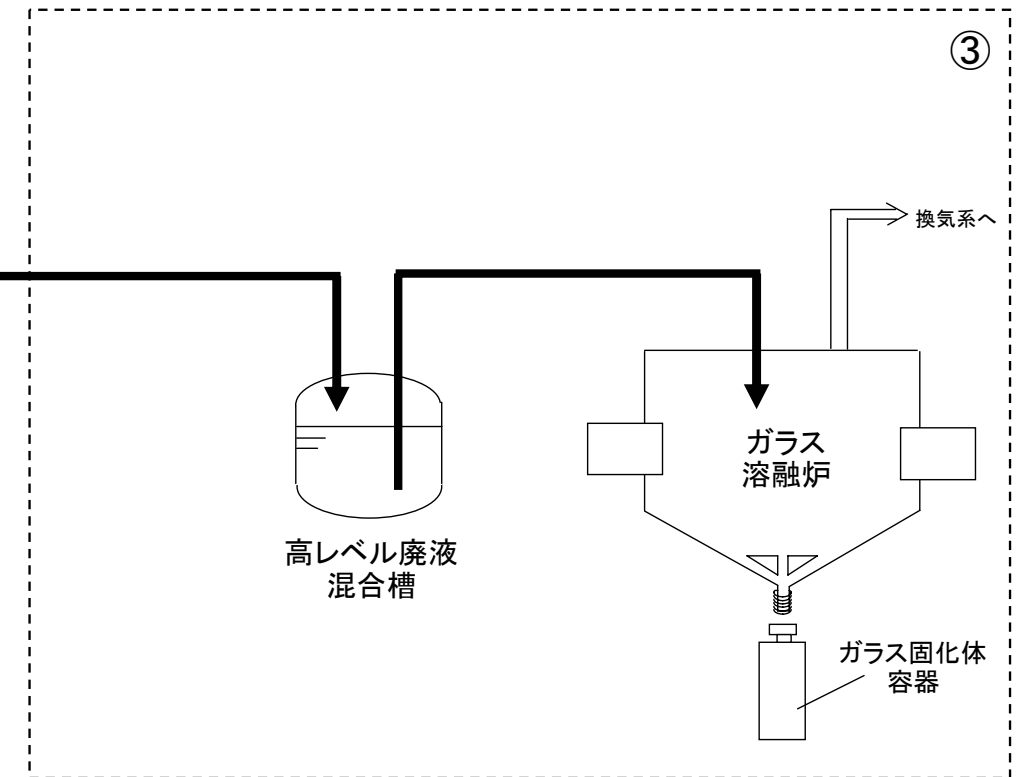
## 洗浄作業により発生する洗浄水の処理方法

①  
固化セル内の洗浄作業により発生した洗浄水は、漏えい液受皿集液ポット部に溜まる。

②  
漏えい液受皿集液ポット部に溜まった洗浄水は、集液ポット内の液を回収するための移送機器（スチームジェット）により高レベル廃液共用貯槽（約120m<sup>3</sup>）に送られる。（今後の洗浄作業により洗浄水は1m<sup>3</sup>程度発生するが、十分貯蔵可能な量である）  
回収した洗浄水については、放射能濃度の分析を行い、回収された放射能量を評価する。

③  
高レベル廃液共用貯槽に送られた洗浄水は、高レベル廃液混合槽に送り、他の廃液とともに混合、調整したのち、ガラス溶融炉でガラス固化処理する。

- 平成21年1月21日に発生した高レベル廃液の漏えいに伴い、高レベル廃液の付着が確認された範囲を中心に、高圧水を用いて洗浄・清掃を実施している。
- 洗浄作業に伴い発生する洗浄水については、移送機器により貯槽に送り、貯蔵する。
- 貯槽において貯蔵した洗浄水は、他の廃液（高レベル濃縮廃液等）とともにガラス溶融炉でガラス固化処理する。
