閉止フランジ部に液が滞留したことに対する要因分析図

添付資料 - 16(1/2)

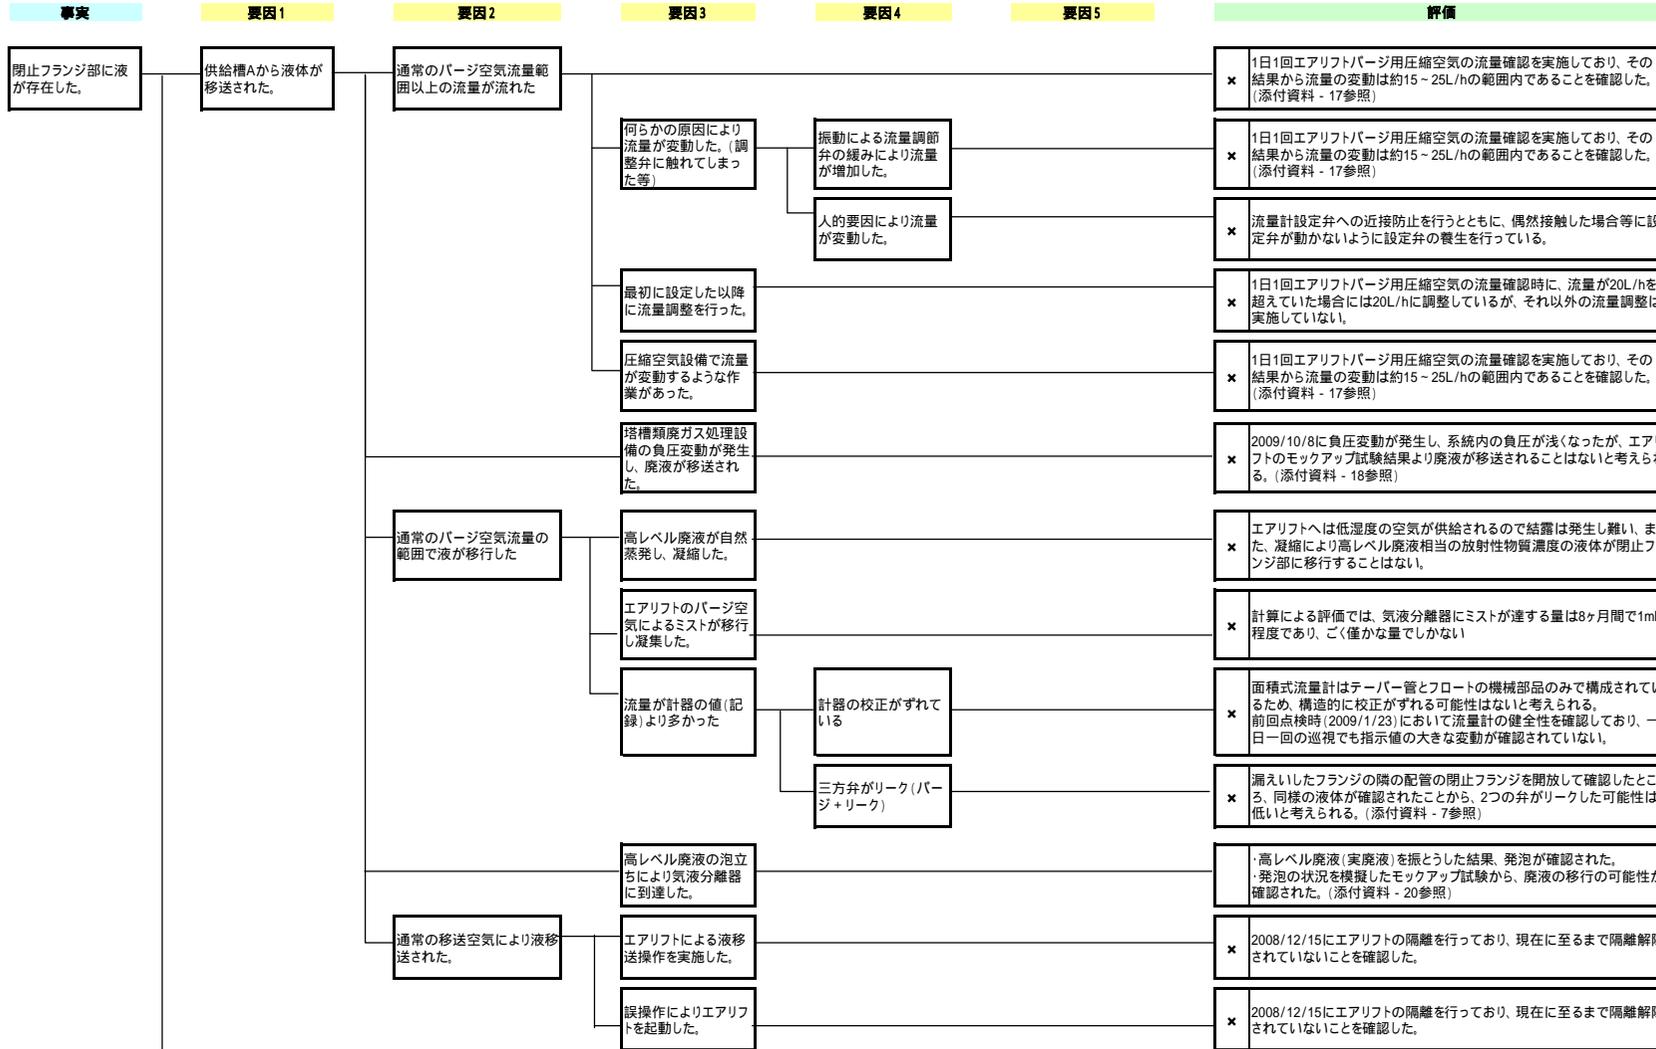
供給槽A以外から液体が移送された。

気液分離器 フランジ間の配管に残存物があった。

気液分離器から閉止フランジを洗浄した液が残留していた。

前回洗浄時、最後に洗浄したときの洗浄水が黒かった。また、今回閉止フランジを取り外して液体を回収した際、配管出口部に黒い固形物が確認された。よって、前回の洗浄が十分でなかったため配管内に放射能濃度の高い液が少量残留していた可能性がある。(添付資料-23)

× 操作実績を調査した結果、前回漏えい事象時の洗浄作業後から今回の漏えい事象まで操作を行った実績はなかった。

× 漏えいした閉止フランジの隣の配管の閉止フランジを開放して確認したところ、同様の液体が確認されたことから、当該配管特有の事象ではない。(添付資料 - 7参照)

× MOGの負圧変動により最大約35mLのシール水が気液分離器に流入した可能性があるが、本事象への寄与は小さい。(添付資料 - 21,22参照)

× MOGは常に負圧状態を保つため排風機側に気流が生じているため、結露水が気液分離器側へ流入することはない。

× 気液分離器へ液が移送される駆動力が無いこと、及び配管が昇り勾配であるため、オーバーフローラインからの流入はない。

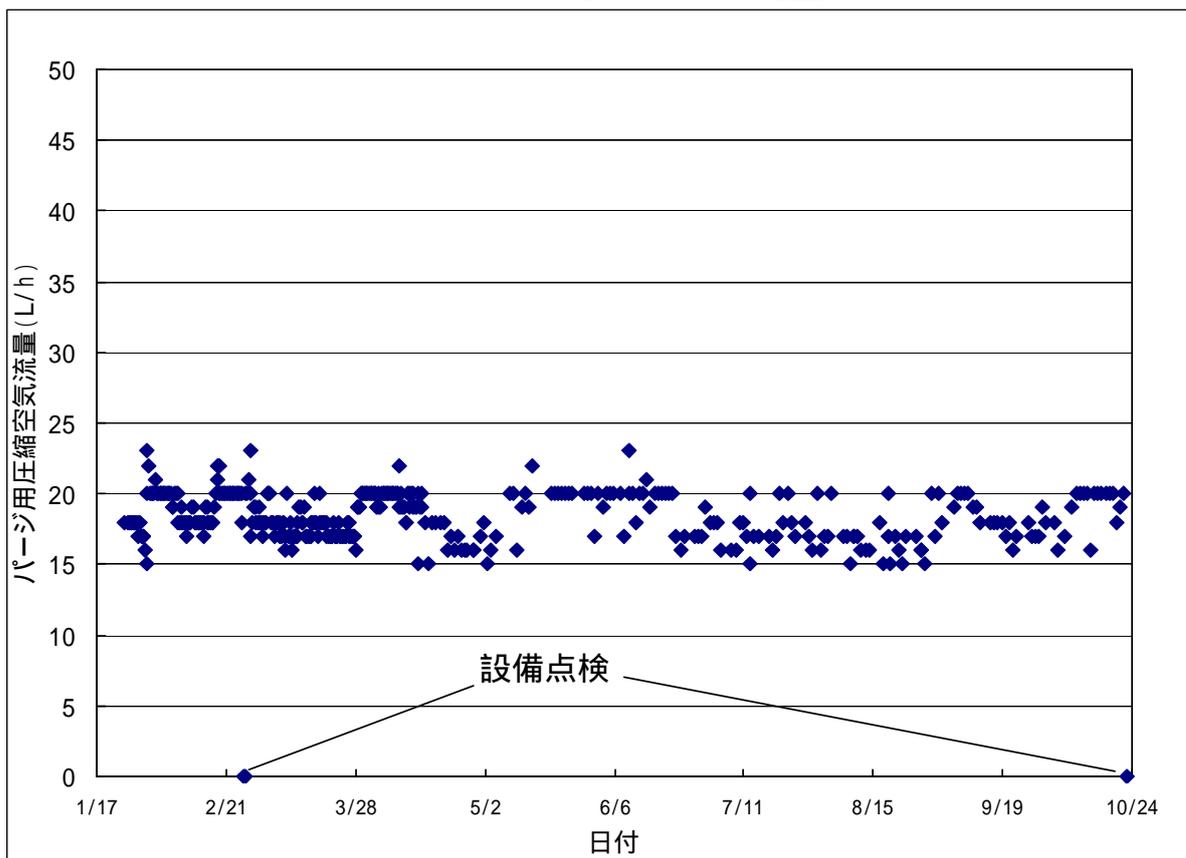
北側配管接続エアリフトパーシ用圧縮空気流量

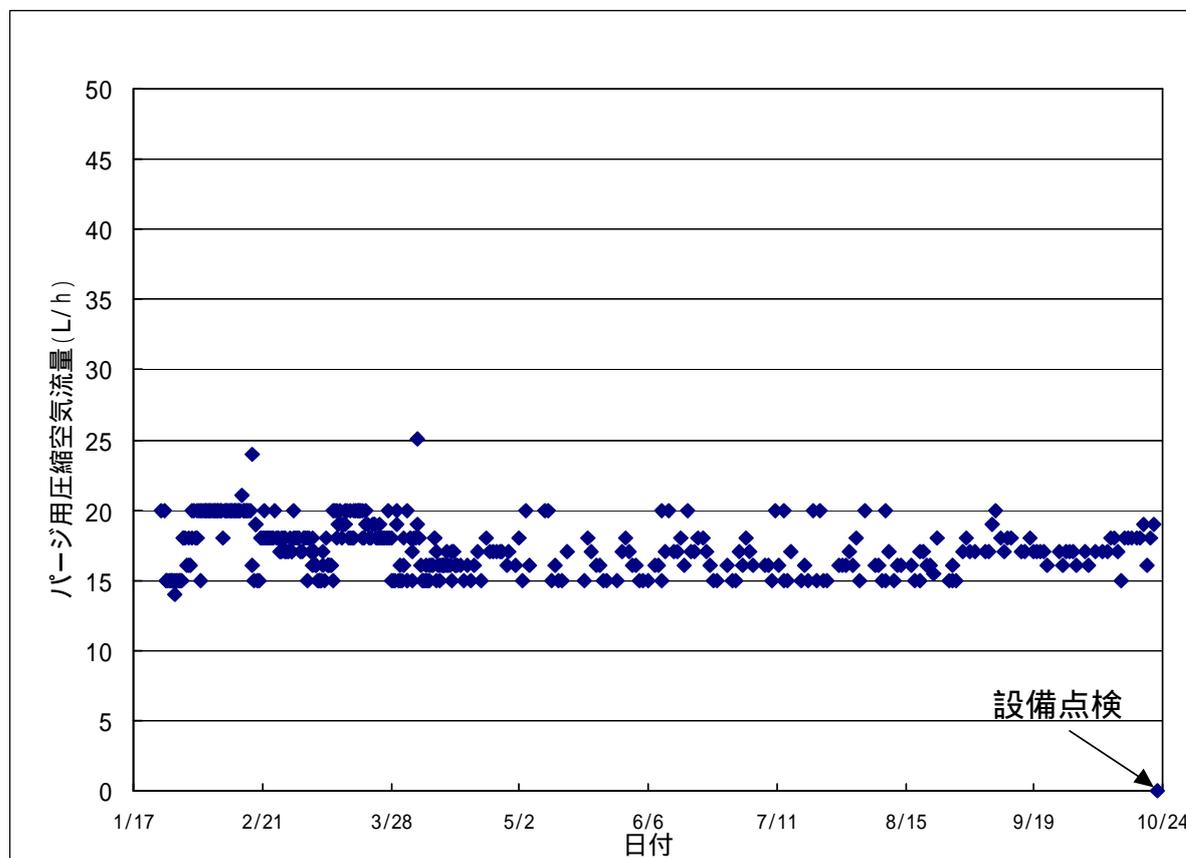
南側配管接続エアリフトパーシ用圧縮空気流量

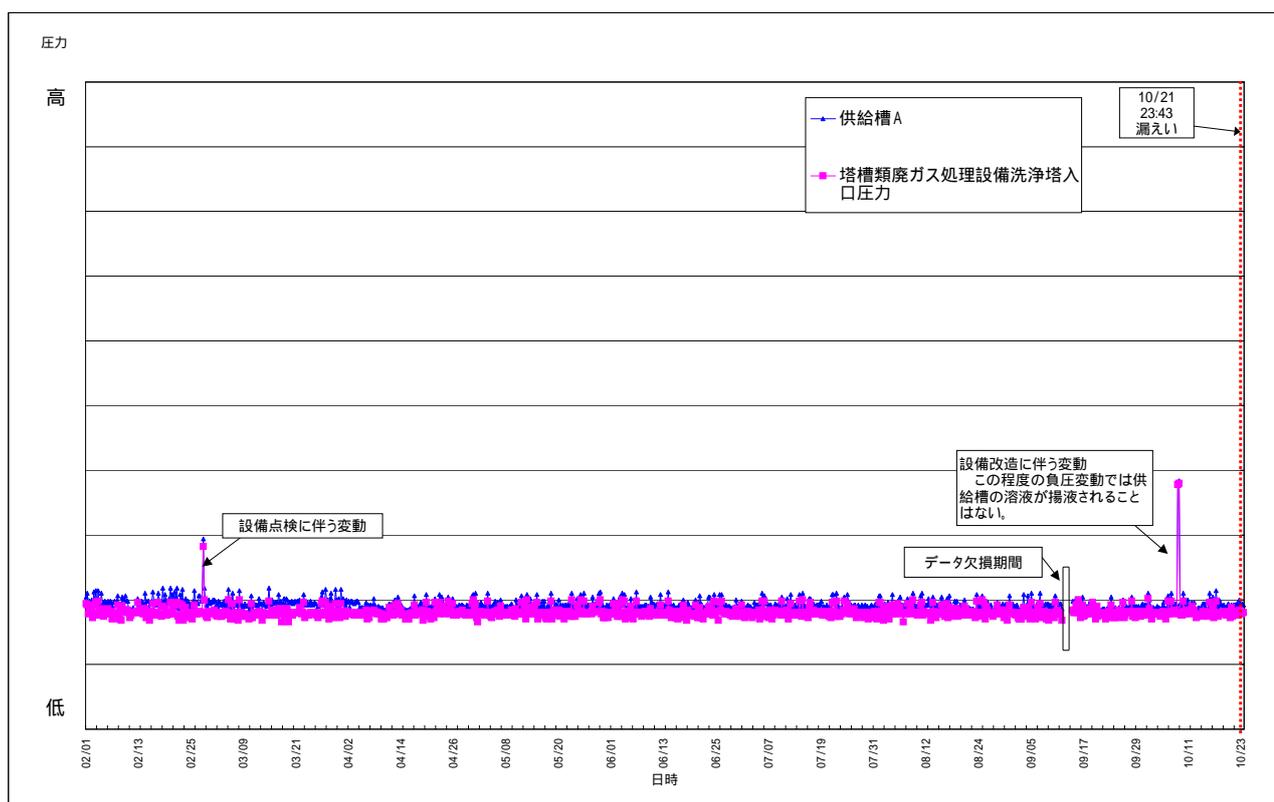
塔槽類廃ガス処理設備の圧力の推移

塔槽類廃ガス処理設備
洗浄塔入口圧力

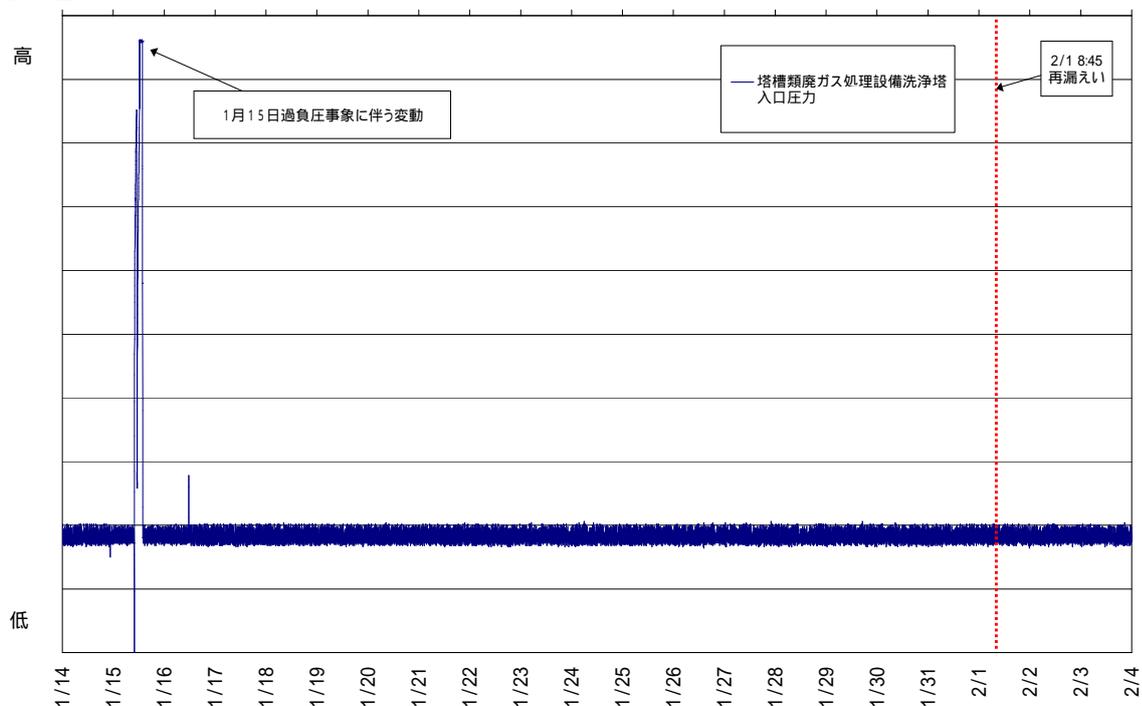
(参考) 本年1月漏えい時の塔槽類廃ガス処理設備の圧力の推移

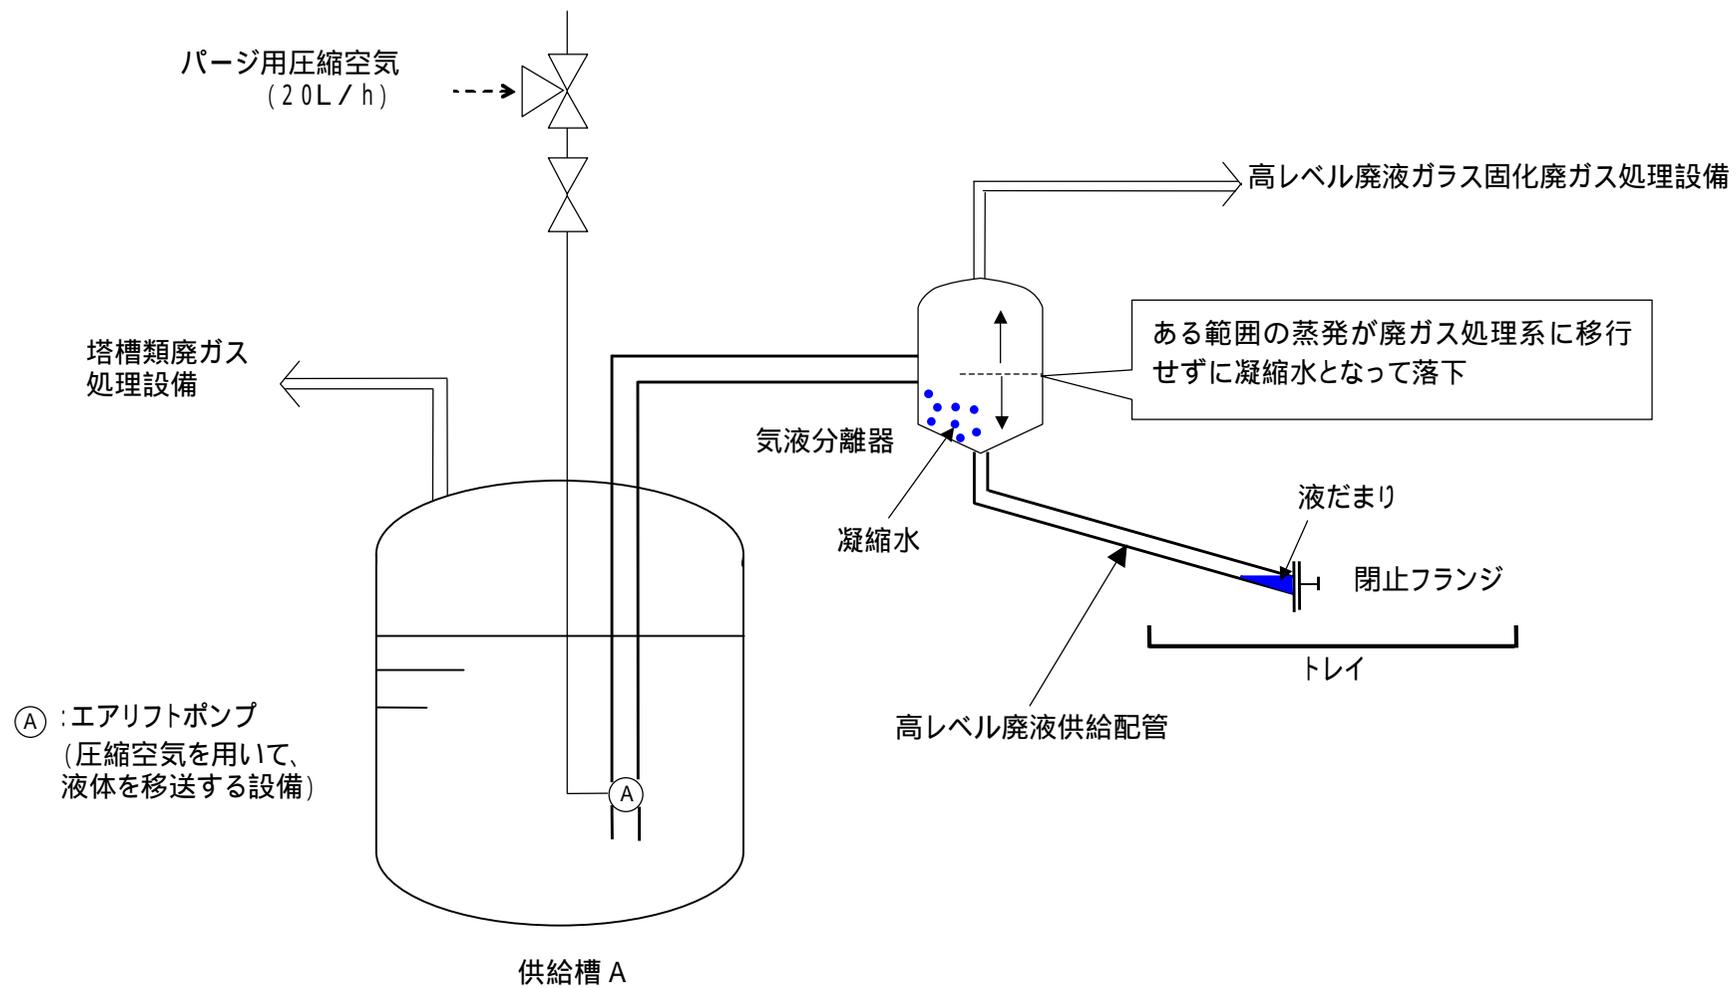
閉止フランジ部への液滞留 (供給槽Aで蒸発した水分の気液分離器での凝縮) 説明図

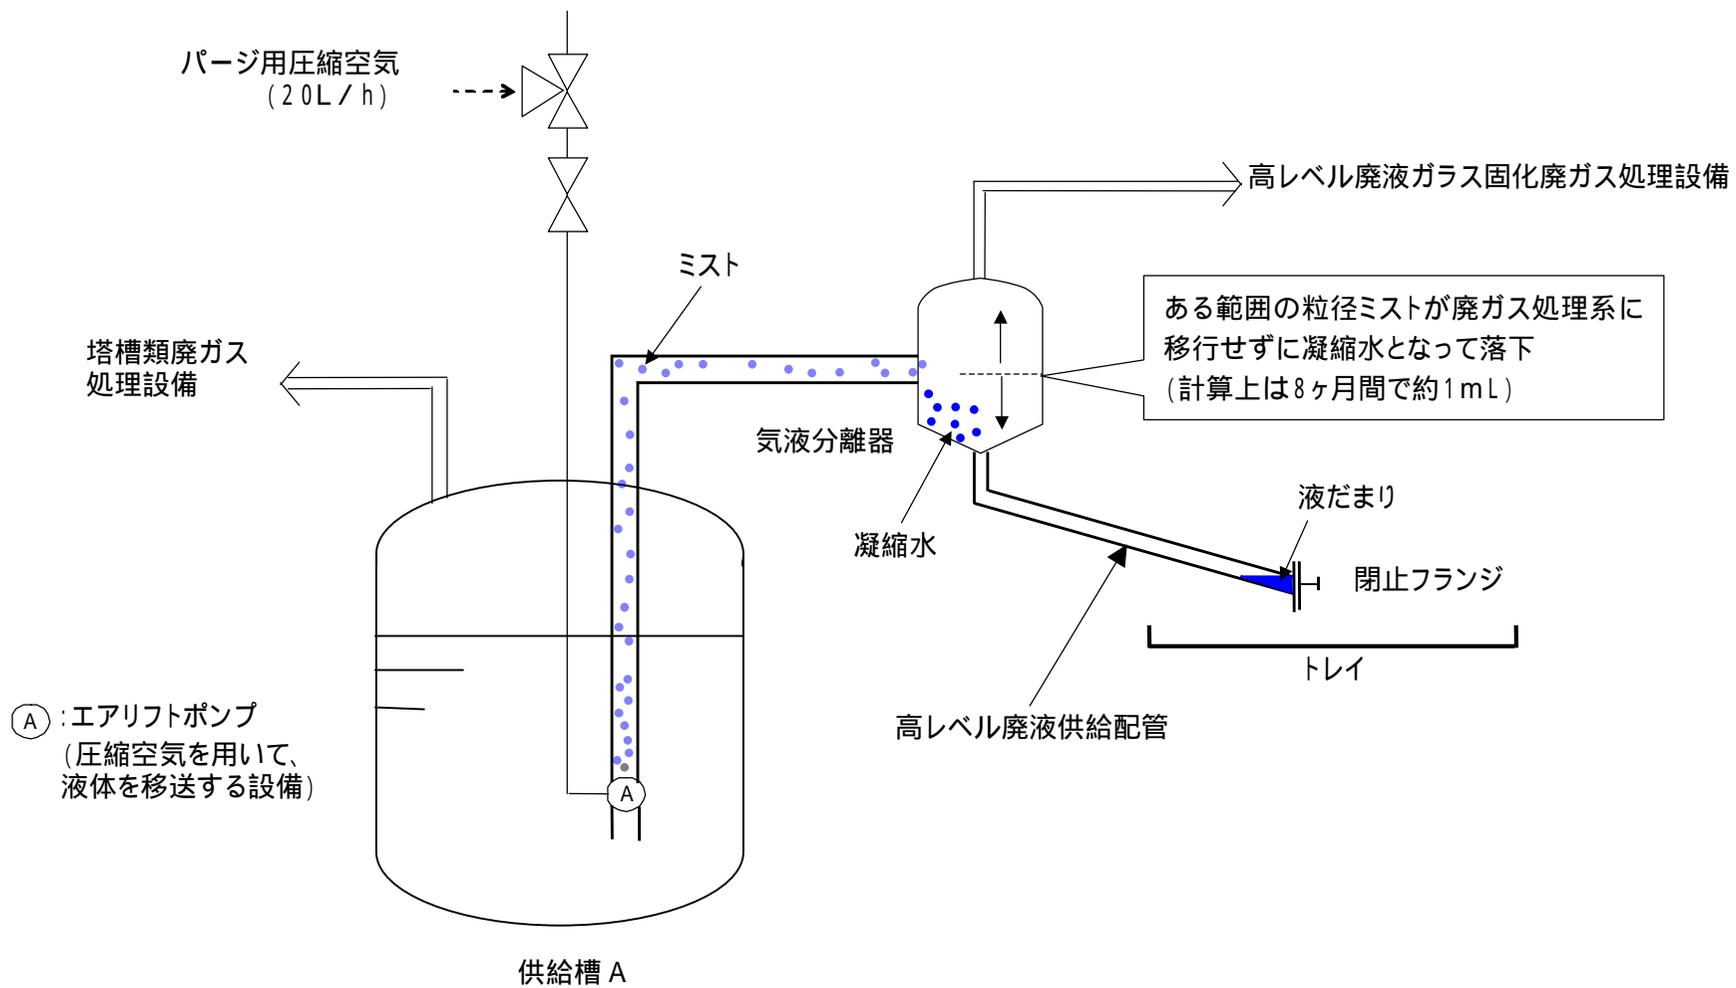
閉止フランジ部への液滞留（エアリフトパージ用圧縮空気による配管内のミストの発生）説明図

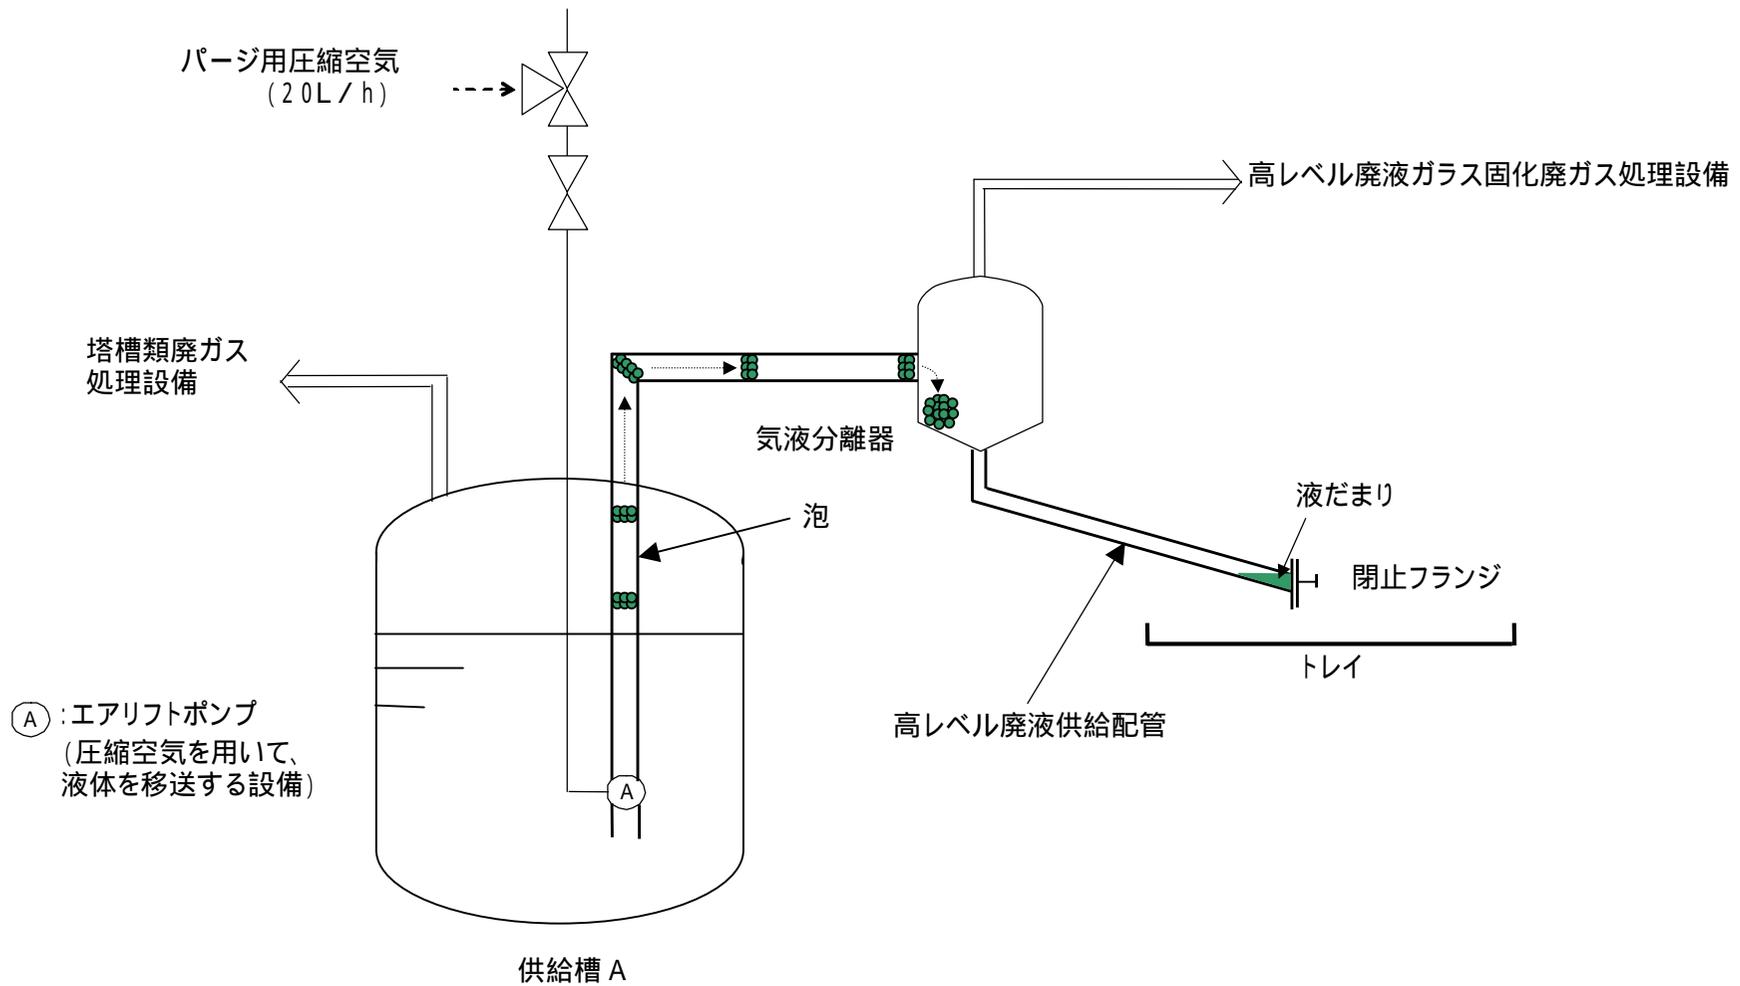
閉止フランジ部への液滞留（供給槽 A 内の廃液の発泡）説明図

以上から、発生した泡がエアリフトパージ用圧縮空気（約20L/h）により上昇し、気液分離器に達し、高レベル廃液を含む液が閉止フランジ部に移行する可能性があると考える。

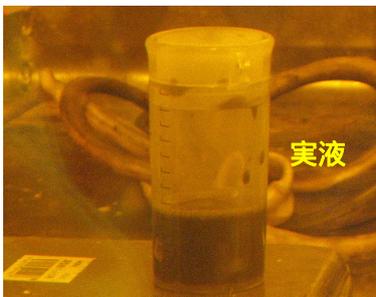
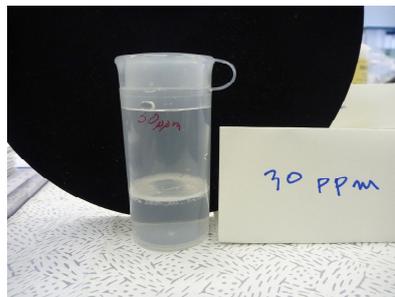
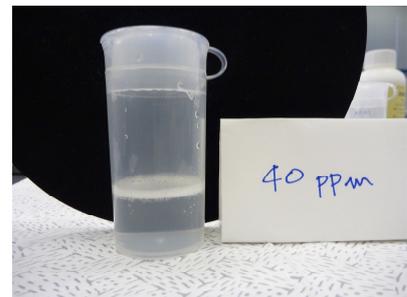
試料を 20 mL 容器に入れ、20 秒間振とうを行い、泡の発生高さ及び 10 分後の泡の状態を観察した。

この観察結果を踏まえ、界面活性剤を水に添加した溶液を同程度の条件で振とうして、泡の発生状況が近似している濃度に模擬液を調整した。

写真泡の状況

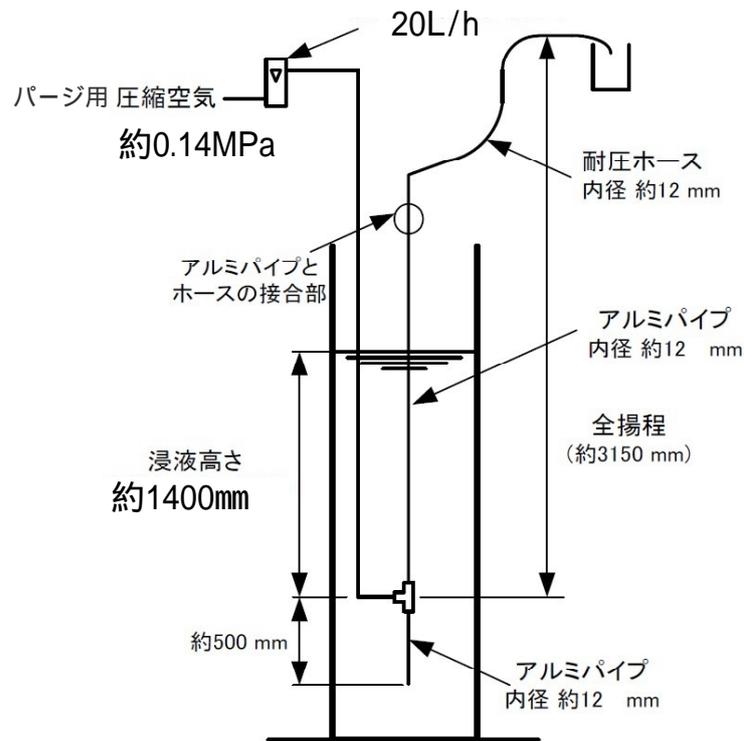
試験条件	主なデータ採取
浸液高さ：約 1 4 0 0 mm エアリフトパージ用圧縮空気流量：2 0 L / h 模擬液濃度：2 0、3 0、4 0、5 0 p p m 試験装置：下図参照 データ採取時間：8 時間	泡の発生状況の観察 泡が回収容器に到達した場合の重量測定

試験装置概要図

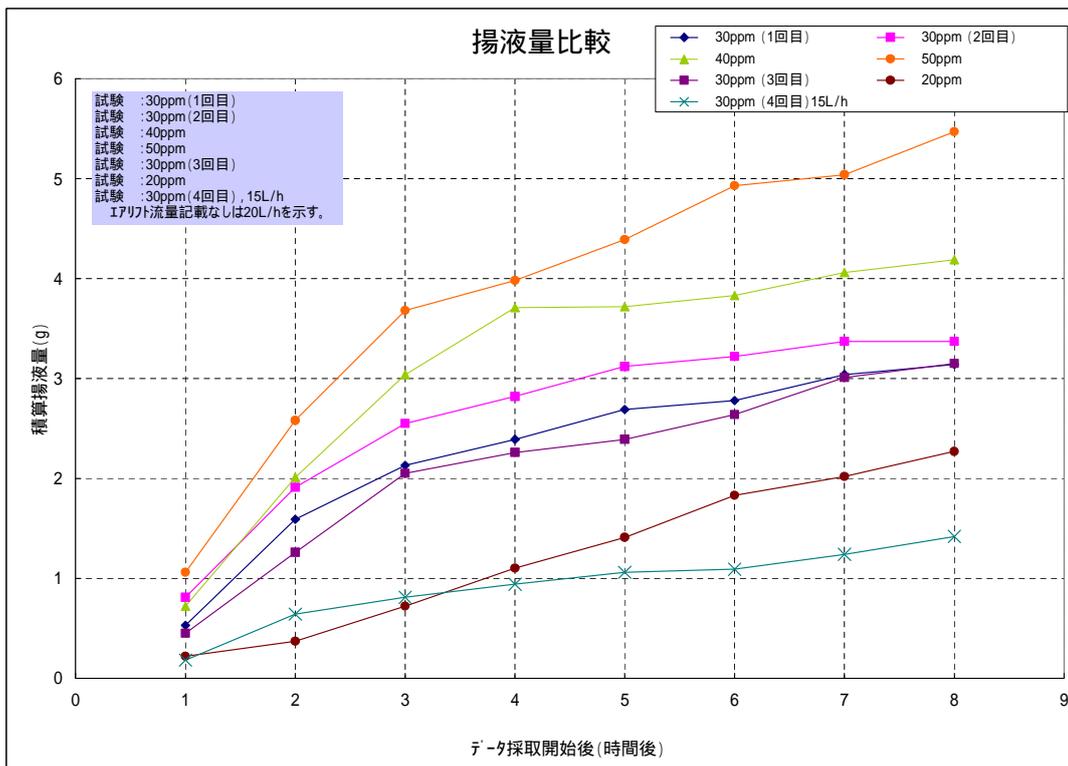
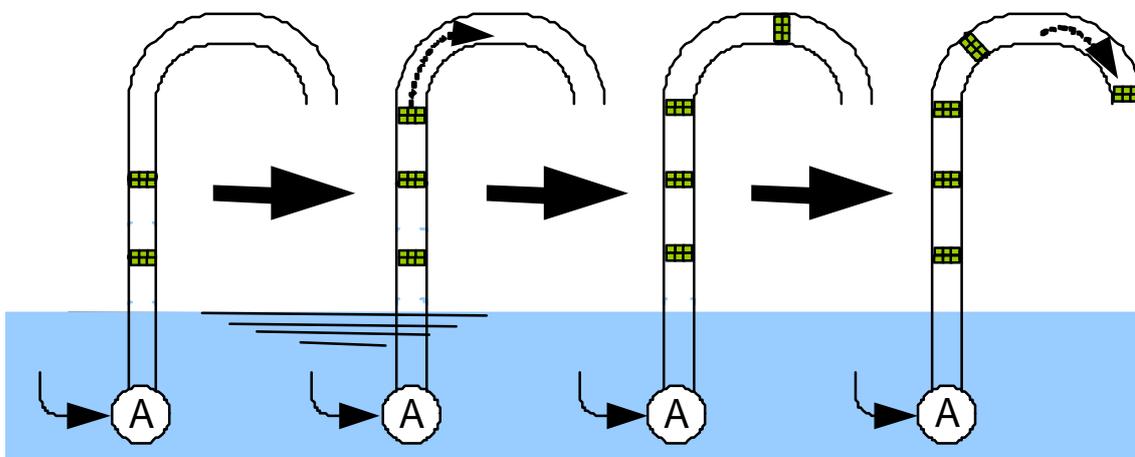
試験は、エアリフトのパージ用圧縮空気流量を 20 L / h とし、濃度差により揚液量に変化があるかを確認するため、20 ppm、30 ppm、40 ppm 及び 50 ppm の試験を実施した。さらに、比較として 15 L / h、30 ppm での試験も実施した。

泡の膜が上昇する (泡によって栓が形成されることにより泡が上昇する)

揚液状況

試験において、模擬液濃度が同一の場合、ほぼ同等の揚液量が確認された。また、模擬液濃度を高くすることで泡の発生量が増加し、揚液量が増加することも確認された。

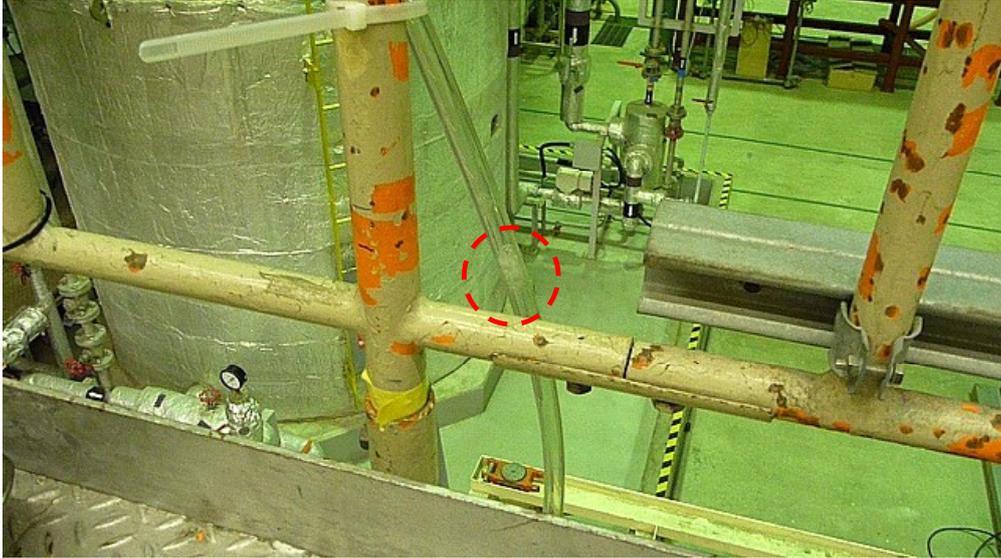
発泡状況

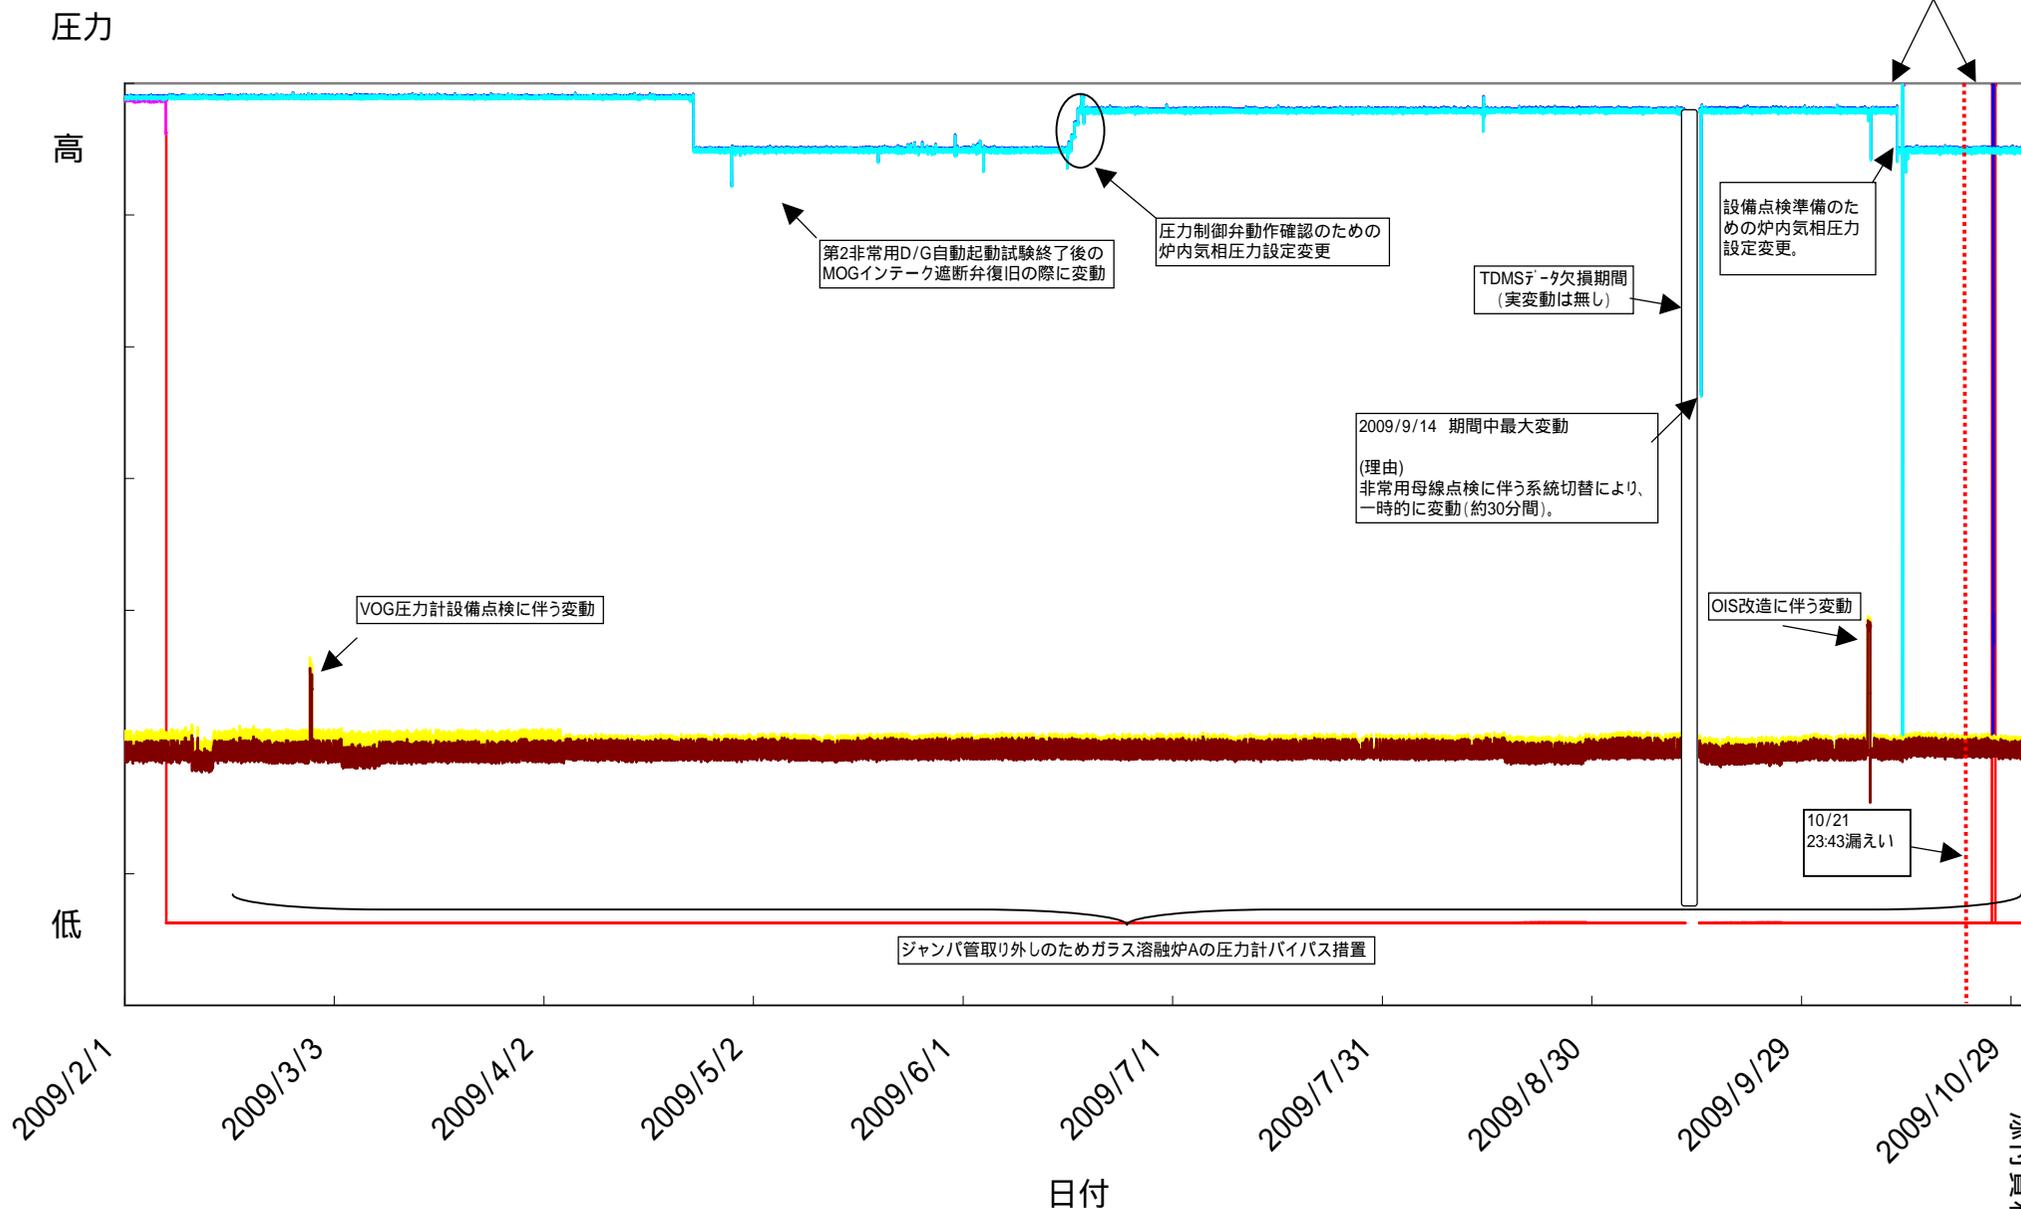
ガラス溶融炉 炉内気相圧力の推移

- ガラス溶融炉A 気相圧力A
- ガラス溶融炉A 気相圧力B
- ガラス溶融炉B 気相圧力A
- ガラス溶融炉B 気相圧力B
- 供給槽A 圧力
- 供給槽B 圧力

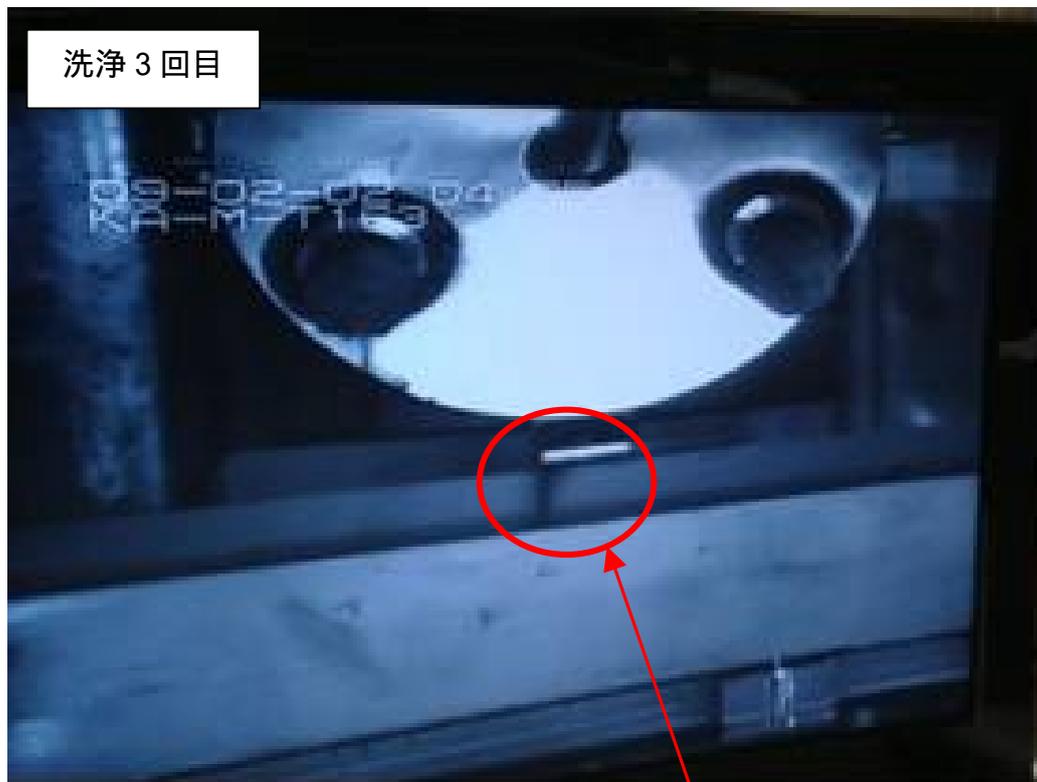
【南側フランジ部】

平成21年2月18日 配管洗浄作業時の洗浄水
