今後の原因究明のための作業の流れ（1／4）

損傷状態におけるレンガ構造の健全性評価

ガラス溶融炉底部の健全性について

ガラス溶融炉A ブスバー絶縁抵抗値測定結果

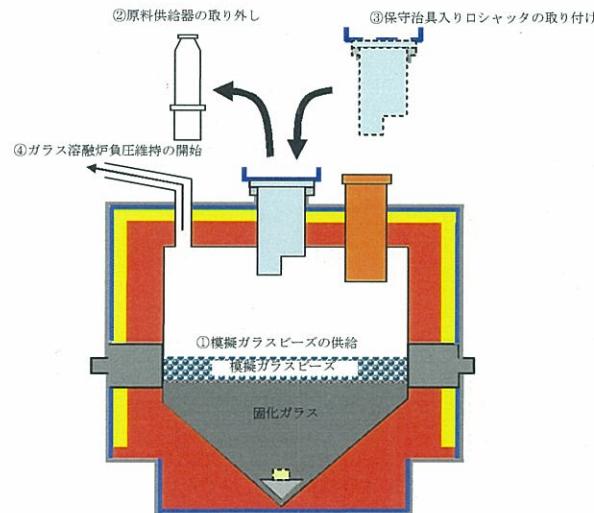
1. 主電極間通電できる液位にするため、模擬ガラスビーズを供給する
2. 原料供給器を取り外す
3. 保守工具入口シャッタを取り付ける
4. ガラス溶融炉負圧維持の開始

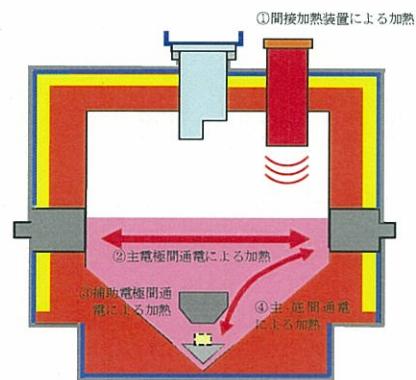
1. 通常の熱上げ手順に従い、**間接加熱装置による加熱**（※1）を開始
2. 主電極間通電開始
(主電極間通電後、**間接加熱装置の加熱停止**（※2）)
3. 補助電極間通電開始
4. 必要に応じて主・底間通電開始

※1：間接加熱装置を何らかの原因で手動停止する必要が生じた場合は、電力を徐々に低下させ、温度降下速度を $10^{\circ}\text{C}/10\text{分}$ 程度以内とする。
※2：本停止時は、プログラムにより自動で徐々に電力が低下する手順となっており、過去の実績から $10^{\circ}\text{C}/10\text{分}$ 以内は確保できると考えられる。

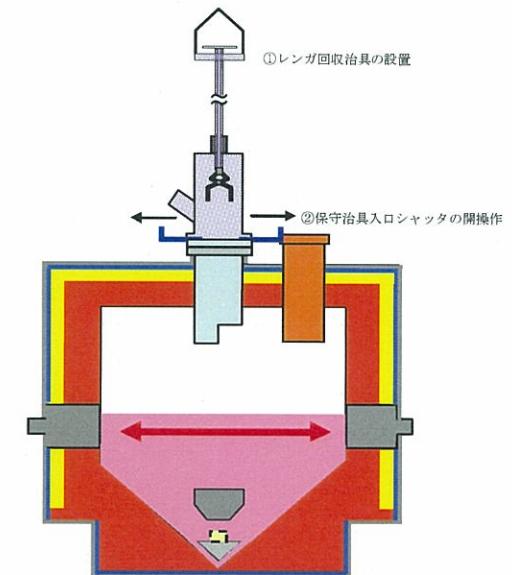
1. レンガ回収治具を設置する
2. 保守工具入口シャッタを開とする（※3）。

※3：シャッタ開操作中、炉内圧力が上昇（警報発報）
①作業中断後、警報が一時的の場合
→再度シャッタ開操作を試みる。
②警報が一時的でなかった場合
→作業継続が困難な場合はシャットダウンに移行する。

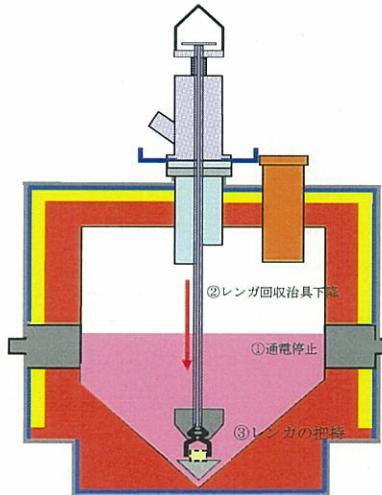
1. ガラス溶融炉の通電を停止する
 2. レンガ回収治具を降下させる
 3. レンガ回収治具上部のハンドルを回転させ、レンガを持持する
 4. レンガ回収治具を上昇させる
 5. 回収したレンガが複数と想定される場合、レンガ回収治具を交換し、レンガ回収作業を繰り返し、レンガが持持できなくなるまで回収作業を行う。なお、回収治具の強度低下の観点からレンガ把持操作2回毎に、回収治具を交換する。
- (※4)

※4：治具が故障した

- ①別のレンガ回収治具に交換可能な場合
→交換して再度回収を試みる
- ②レンガ回収治具の取り外しが困難な場合
→底部電極上部にレンガがなければドレンアウトを試みる。レンガの存在が否定できない場合はシャットダウン。
レンガが持持できない
- ①レンガが炉底斜面に存在する
→炉内でレンガ回収治具を傾けてレンガを持持する。それでも回収できない場合は底部電極中央部にレンガが存在しないことを確認したうえで（流路が確保されたことを確認したうえで）、ガラスの抜き出しを試みる。

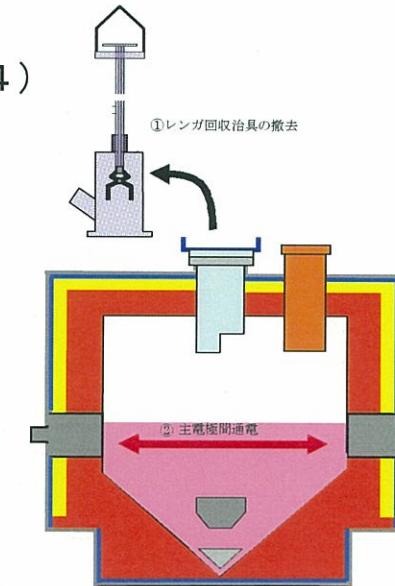
1. レンガ回収治具を撤去する
2. 主電極間通電を再開する

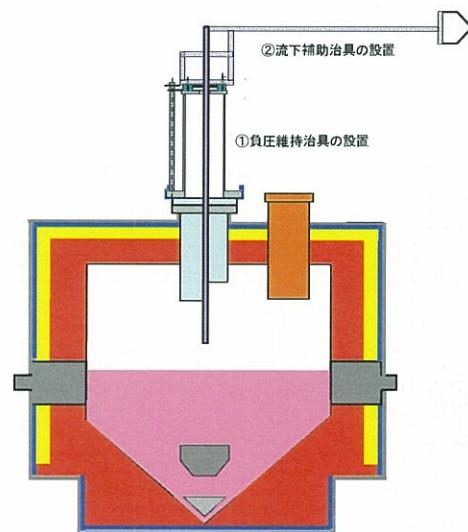
1. 流下補助治具挿入のための負圧維持治具を設置する。
2. 万一の流下性低下に備えて流下補助治具を設置する

※5：流下補助治具は使用の都度、減肉状態を確認したうえで使用する。

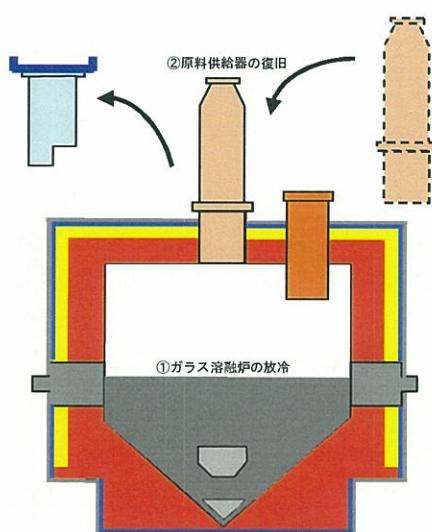
1. ガラス溶融炉を放冷する（※6）
2. 保守治具入口シャッタに替えて原料供給器を復旧する。

※6：本停止時は、プログラムにより徐々に電力が降下する手順となっており、過去の実績から $10^{\circ}\text{C}/10\text{分}$ 以内は確保できると考えられる

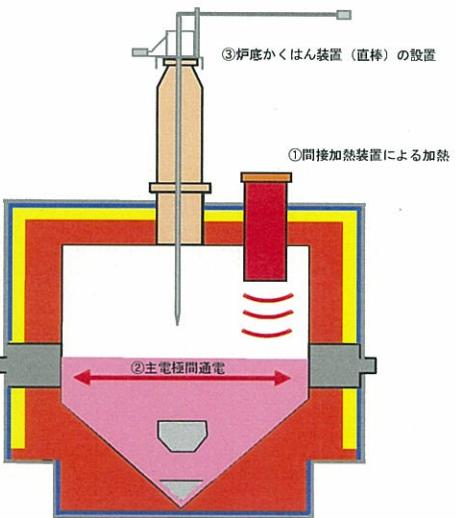
1. 通常の熱上げ手順に従い、間接加熱装置による加熱（※7）を開始
2. 主電極間通電開始
(主電極間通電後、間接加熱装置の加熱停止（※8）)
3. ガラス溶融後、原料供給器上部にかくはん棒（直棒）を設置する。（※9）

※7：間接加熱装置を何らかの原因で手動停止する必要が生じた場合は、電力を徐々に低下させ、温度降下速度を $10^{\circ}\text{C}/10\text{分}$ 程度以内とする。

※8：本停止時は、プログラムにより徐々に電力が降下する手順となっており、過去の実績から $10^{\circ}\text{C}/10\text{分}$ 以内は確保できると考えられる。

※9：かくはん棒（直棒）は使用の都度、減肉状態を確認したうえで使用する。

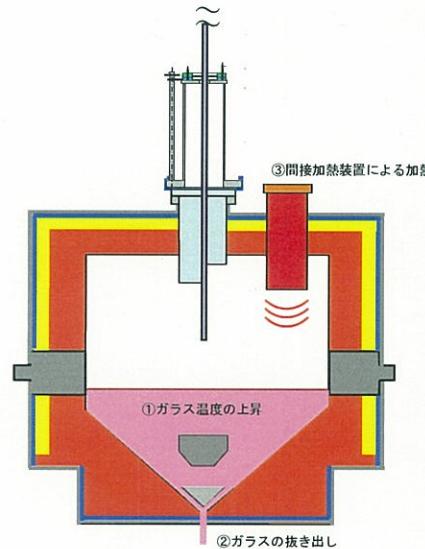
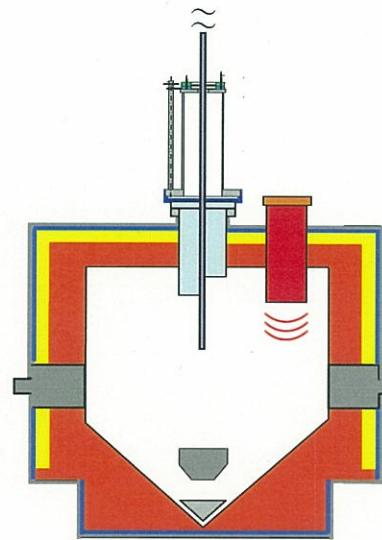
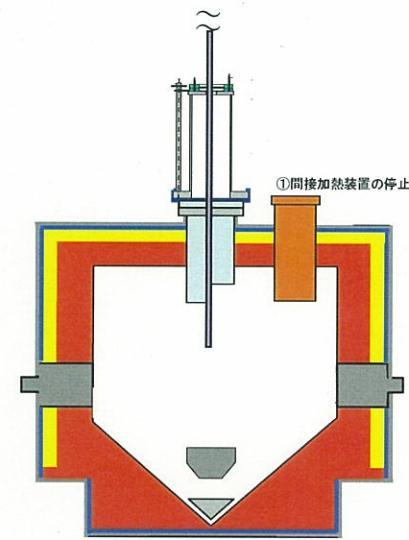
2. ガラス抜き出しに必要な温度までガラス温度を上昇させる
3. 通常のガラス抜き出し手順に従い、ガラスの抜き出しを行う
（※10）（※11）
4. ガラスの抜き出しによる液位低下に伴い、通常の運転手順に従い間接加熱装置による加熱（※12）を開始する
5. 引き続きガラスの抜き出しを継続する。

※10：ガラス抜き出しを開始したが流下速度が上昇しない場合
→予め手順に定められた制限に至った場合には、流下を停止し、シャットダウンに移行する。

※11：ガラスの抜き出し中に残留レンガ片等が流路に閉塞し、流下速度が低下した場合
→流下補助治具（又はかくはん棒（直棒））により流路閉塞を解除する。解除できない場合はシャットダウンに移行する。

※12：間接加熱装置を何らかの原因で手動停止する必要が生じた場合は、電力を徐々に低下させ、温度降下速度を10°C/10分程度以内とする

1. ガラスの抜き出し作業完了

1. 通常の手順に従い、間接加熱装置による加熱を停止（※13）する
2. ガラス溶融炉放冷後、必要に応じて機械的にガラスを除去する装置を用いて残留ガラスの除去を行った後に、炉内の詳細観察を実施する。（※14）

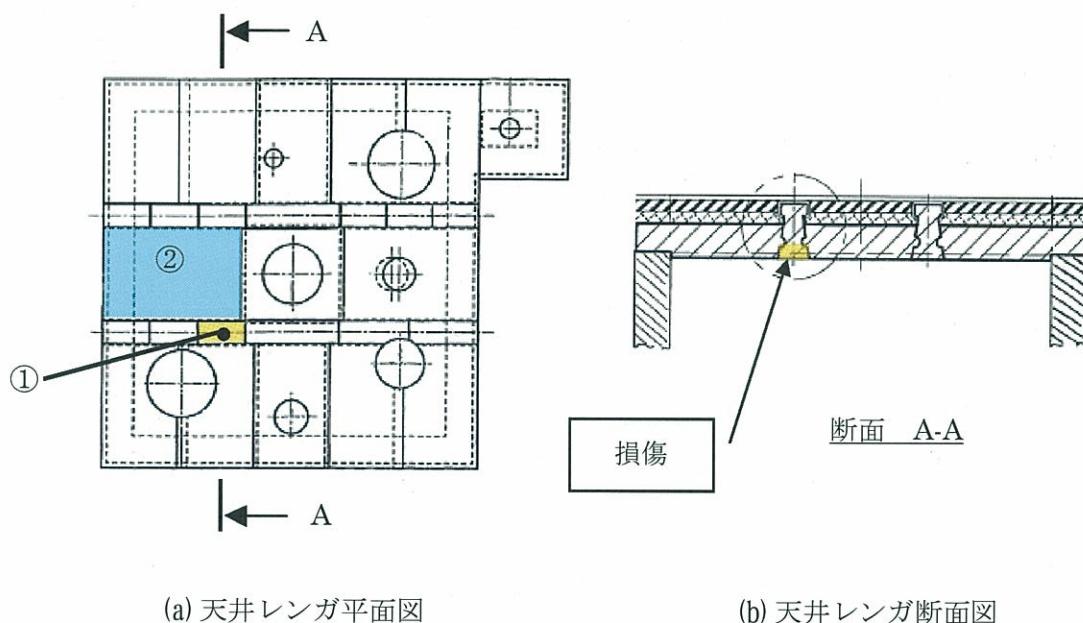
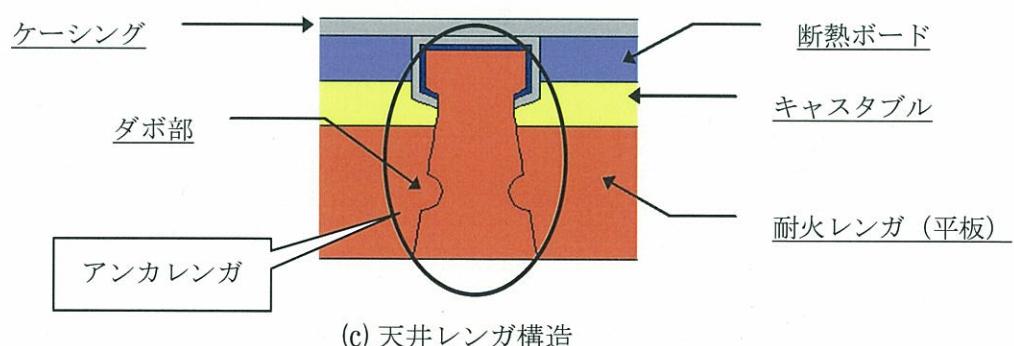
図1 天井レンガ組立図

ITVカメラにより溶融炉内天井レンガの状況を確認したところ、アンカレンガ（図1(a)の①の部分）のうちダボ部中央より下の部分が損傷していることが確認された（図1(b)）。本資料では、アンカレンガの一部分が損傷している状態でのレンガ構造の健全性について評価した。

- 巾の大きい中央側の平板レンガ（前頁図1(a)の②の部分）を対象とし、一部損傷したアンカレンガ長さ（235mm）に相当する部分の重量
- 上記重量に、平板レンガの上に施工されるキャスタブルの重量と断熱ボードの重量を付加

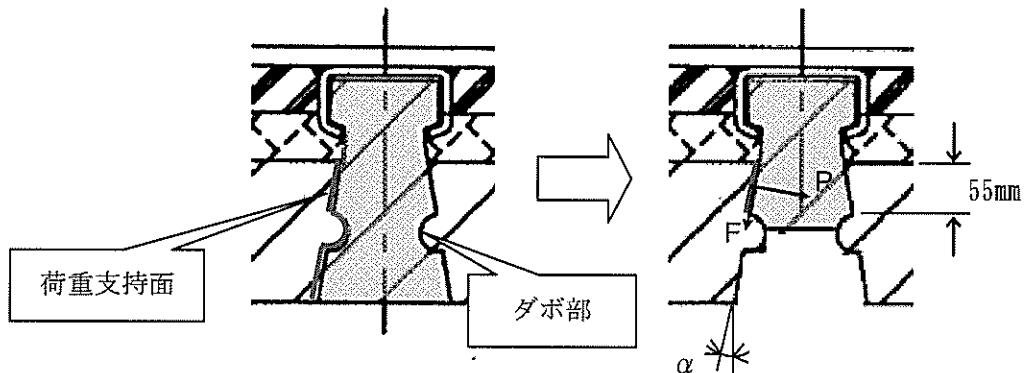
図2 アンカレンガにおける荷重支持面積の減少

アンカレンガが健全な場合には、両側面のほぼ全面で平板レンガの荷重を受けるが、アンカレンガのダボ部より下の一部分が損傷している状態では、このアンカレンガが支持すべき平板レンガの荷重はダボ部より上の部分で支持することになるため、荷重を受ける面積が減少することになる（図2）。

荷重支持面（ダボ部より上部）に作用する荷重は、垂直抗力 P と静摩擦力 F であり、平板レンガの重量を W 、支持面の摩擦係数を μ_s 、支持面の傾斜角度を α とすると、次の関係がある。

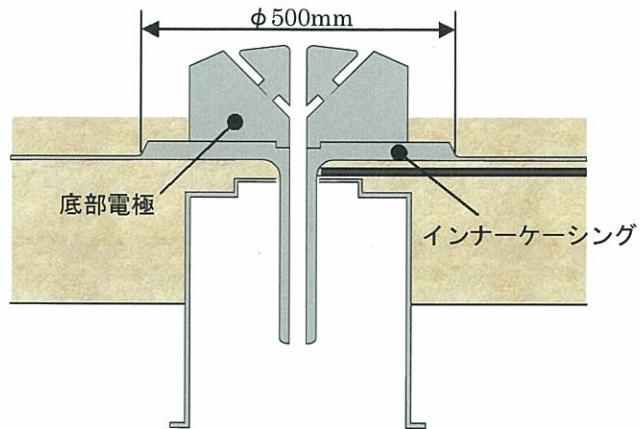
底部電極は右図のとおりブロック構造であり 50kgf 程度のウエイト荷重では明らかに構造健全性が問題になることはないため、その下のインナーケーシングを対象として検討を行った。

右図 $\phi 500\text{mm}$ のインナーケーシング円板部が周辺を単純支持され、中央に集中荷重を受ける計算モデルを考える。(荷重は実際には等分布荷重に近く、またインナーケーシング下部のレンガで支持されるため、この計算モデルはかなり保守的である。)

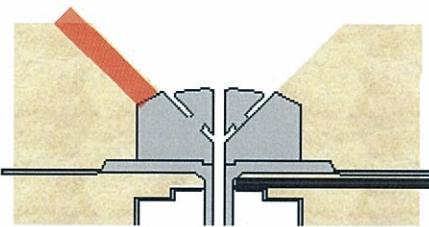
上図のハッチング部のレンガ（厚さ(H)50 mm × 幅(b)200 mm × 長さ 450 mm）のみで直棒の荷重を受け持つと考える。

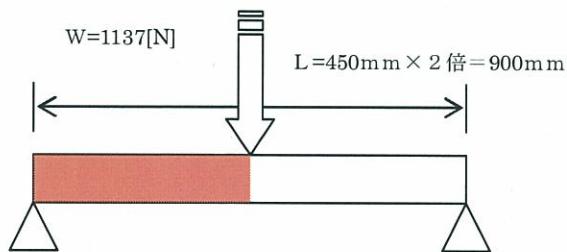
下図に示すように中央集中荷重の両端支持梁（安全側に2倍の長さとする）で評価すると、

$$\begin{aligned}\sigma_b &= M/Z = (WL/4) / (bH^2/6) \\ &= (1137 \times 900/4) / (200 \times 50^2/6) \\ &= 3.1 \text{N/mm}^2\end{aligned}$$

以上より、発生応力は 3N/mm²程度であり、耐火レンガ（接液部）の□°Cの曲げ強度 60 N/mm²より十分小さいことから、直棒操作荷重により耐火レンガ（接液部）の健全性が問題になることはない。

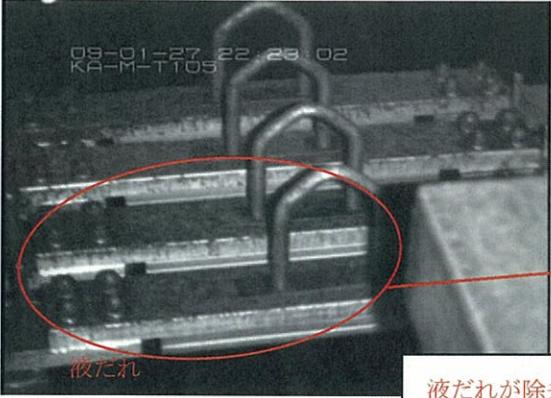
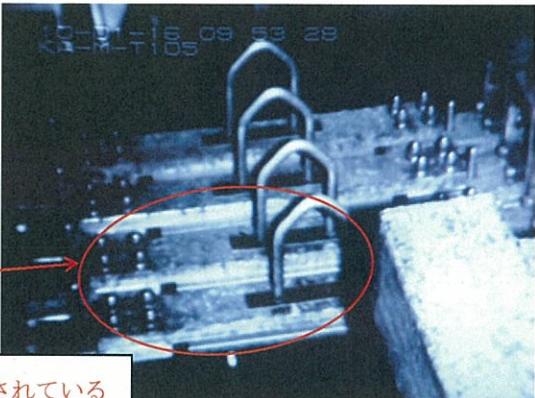
洗浄前	洗浄後
ブスバー (南側)

液だれが除去されている	
ブスバー (中央)

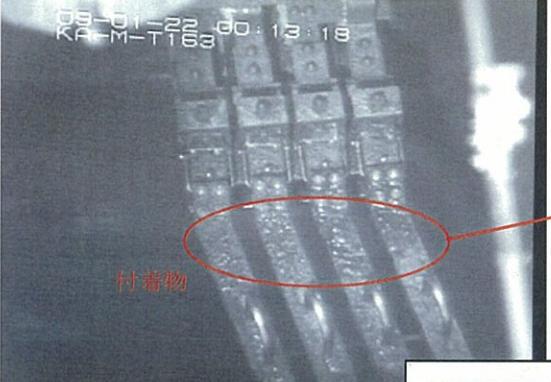
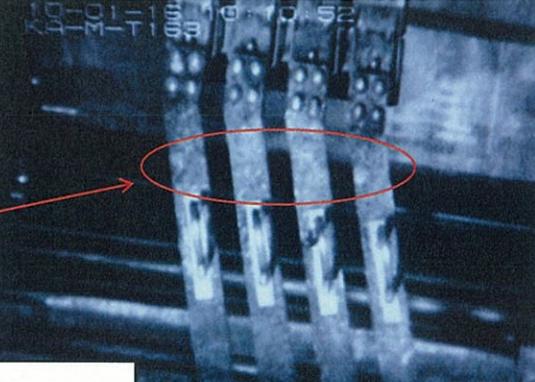
付着物が除去されている	
ブスバー (北側)

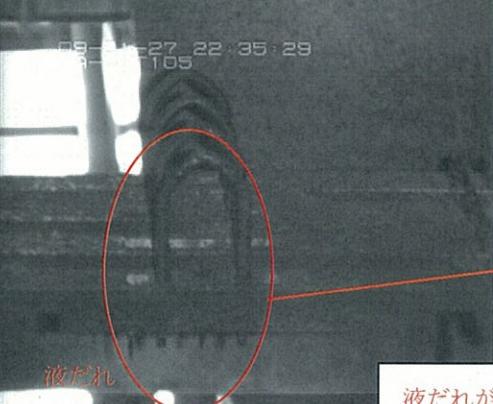
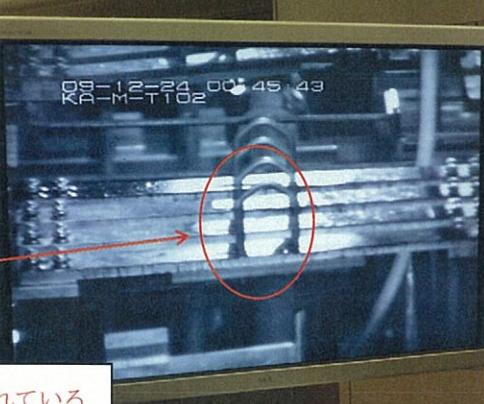
液だれが除去されている
