洗浄前後の外観確認結果

洗浄液の放射性物質濃度の推移

# ガラス熔融炉A ブスパー絶縁抵抗値測定結果

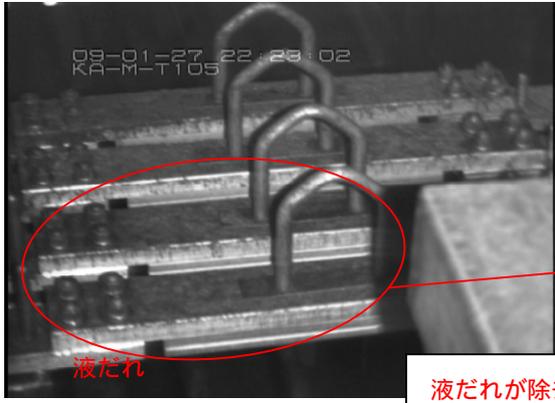
洗浄前	洗浄後
ブスパー（南側）

<p>09-01-27 22:28:02 KA-M-T105</p> <p>液だれ</p>

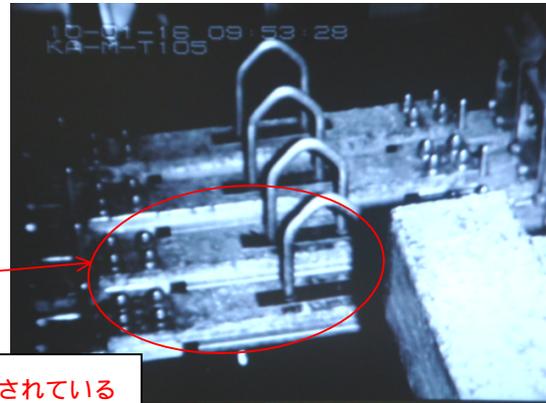
<p>09-01-16 09:53:28 KA-M-T105</p> <p>液だれが除去されている</p>
ブスパー（中央）

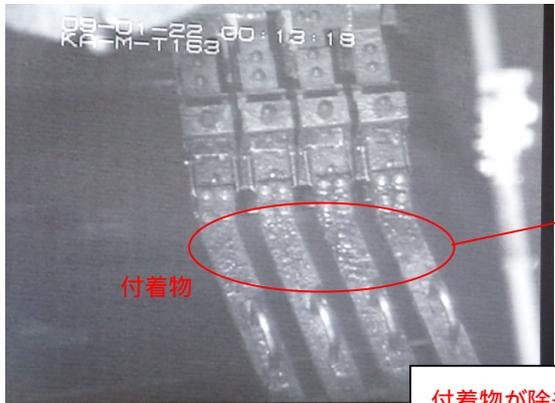
<p>09-01-22 00:13:18 KA-M-T163</p> <p>付着物</p>

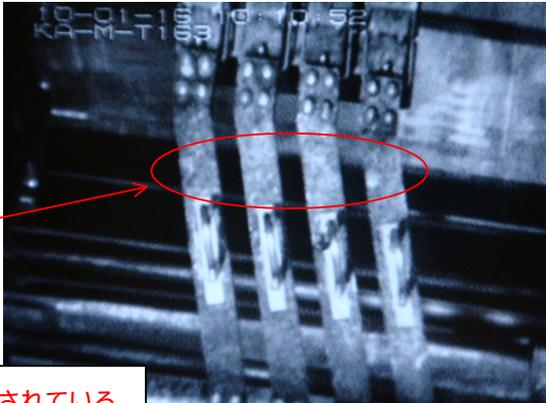
<p>09-01-16 09:10:52 KA-M-T163</p> <p>付着物が除去されている</p>
ブスパー（北側）

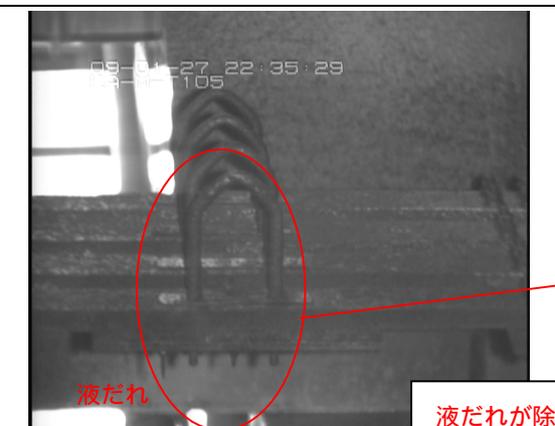
<p>09-01-27 22:35:29 KA-M-T105</p> <p>液だれ</p>

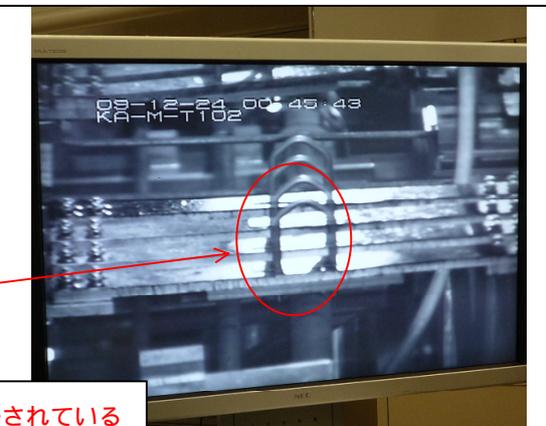
<p>09-01-23 00:45:43 KA-M-T102</p> <p>液だれが除去されている</p>

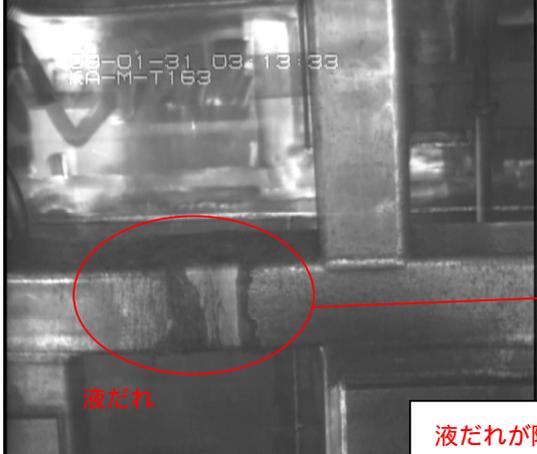
洗浄前	洗浄後
配管サポート

<p>09-01-31 03:13:33 KA-M-T163</p> <p>液だれ</p>

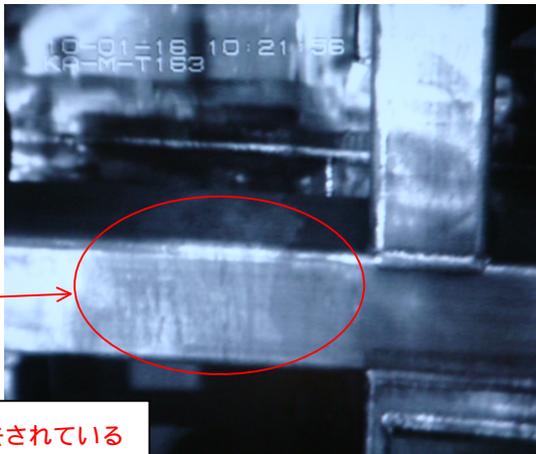
<p>10-01-16 10:21:56 KA-M-T163</p> <p>液だれが除去されている</p>
ブスバー（中央）貫通プラグ側

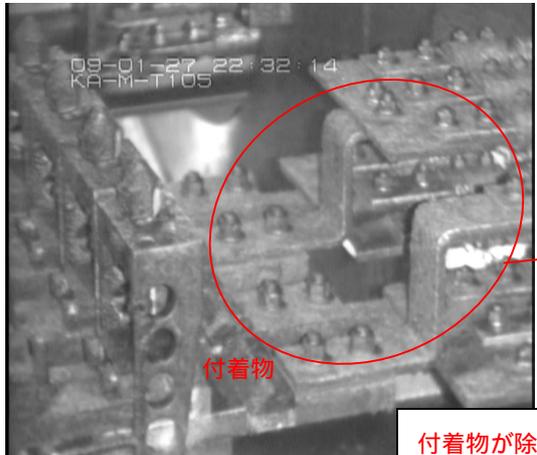
<p>09-01-27 22:32:14 KA-M-T105</p> <p>付着物</p>

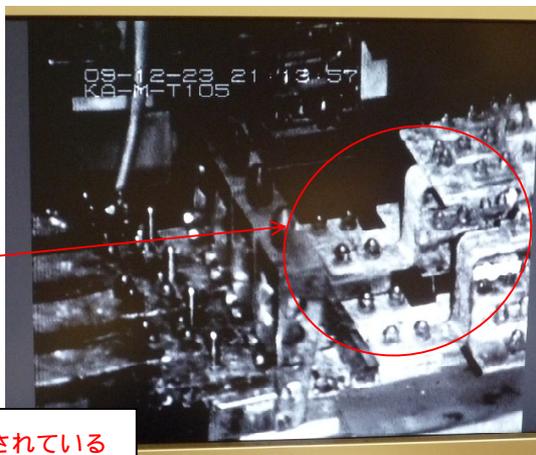
<p>09-12-23 21:13:57 KA-M-T105</p> <p>付着物が除去されている</p>
ブスバー（中央）ガラス溶融炉側

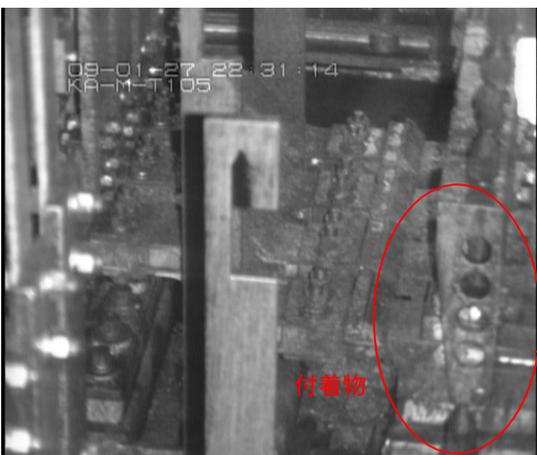
<p>09-01-27 22:31:14 KA-M-T105</p> <p>付着物</p>

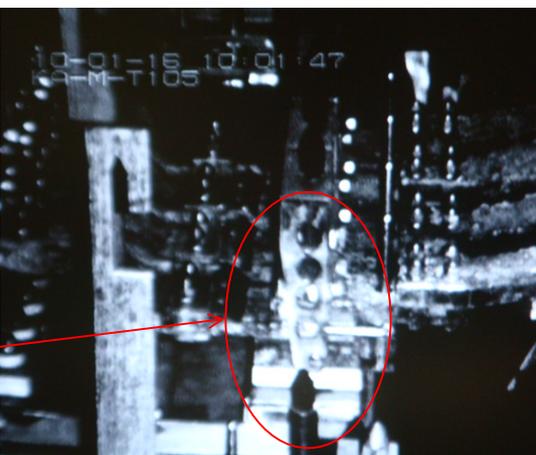
<p>10-01-16 10:01:47 KA-M-T105</p> <p>付着物が除去されている</p>

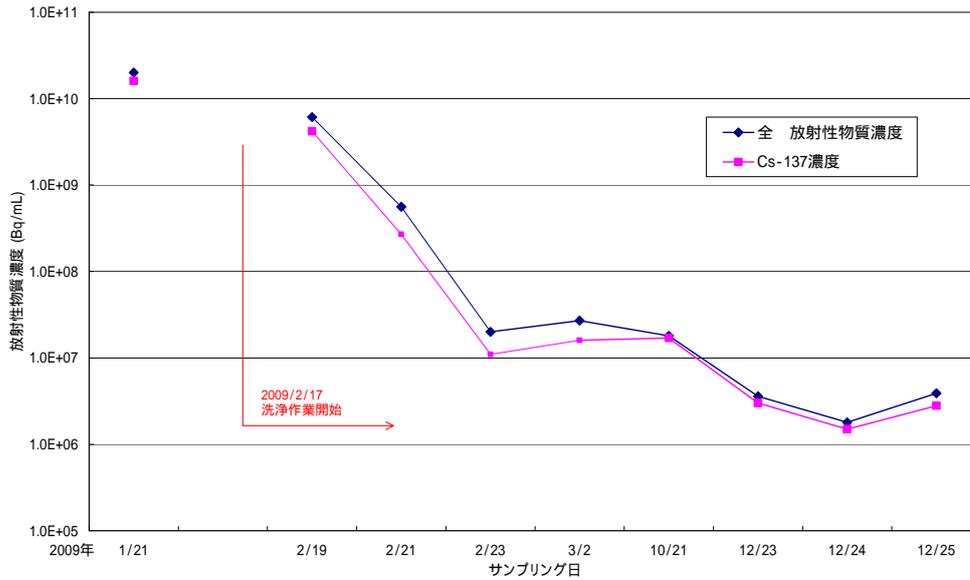
サンプリング日	採取対象液	備考
2009/1/21	漏えい液受皿内の溶液	
2009/2/19	閉止フランジ・トレイの洗浄液	洗浄箇所
2009/2/21	トレイ直下の配管・サポート部の洗浄液	洗浄箇所
2009/2/23	ガラス溶融炉付ブスパーの洗浄液	洗浄箇所
2009/3/2	ブスパー（中央）の洗浄液	洗浄箇所
2009/10/21	トレイ直下の配管・サポート部の洗浄液	洗浄箇所
2009/12/23	ブスパー（中央）の洗浄液	洗浄箇所
2009/12/24	ブスパー（北側）の洗浄液	洗浄箇所
2009/12/25	ブスパー（南側）の洗浄液	洗浄箇所

漏えい液は、閉止フランジから下部の機器を濡らしながら勾配のある床面に流下し、壁際の集液溝を伝って集液ポットにその一部が流入したが、その大部分は集液ポットに達する前に蒸発し析出したと推定した。洗浄は、上部の閉止フランジから開始し、順次その下部に移動し、トレイ直下の配管、さらにはその下のブスパーの順に洗浄を実施した。いずれの洗浄でも、洗浄液は析出した放射性物質の大部分が残存した床面及び集液溝を繰り返して洗浄することになるため、洗浄廃液中の放射能濃度は急速に低下している。洗浄の終盤で実施したブスパーの洗浄では、絶縁抵抗を回復させることができたのでブスパー洗浄としての主目的を達した。また、放射能濃度は3箇所とも低いオーダーで低下傾向が見られなくなったため、主要な汚染箇所である床面及び集液溝についても期待した洗浄効果は得られたと考えられる。

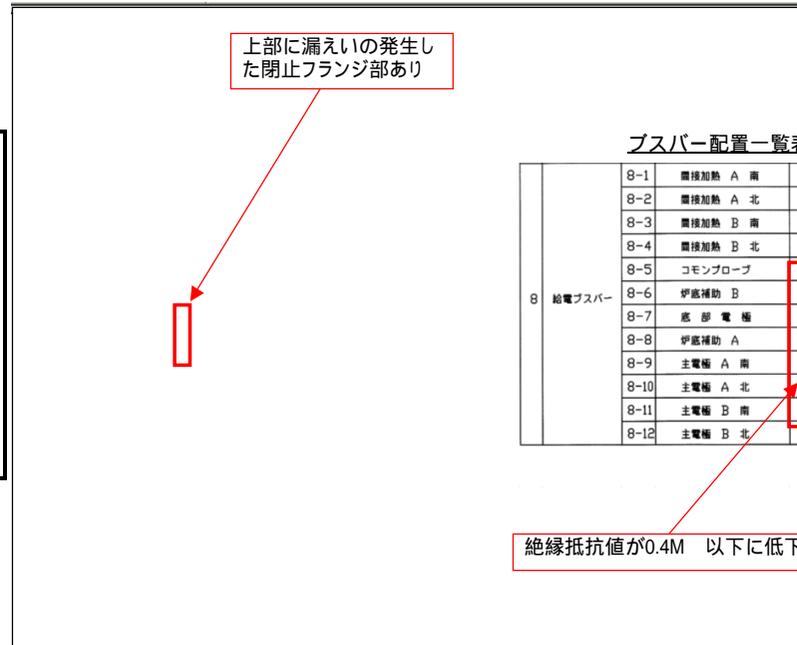
ブスパー配置一覧表

8 給電ブスパー		8-1	間接加熱 A 南	間接加熱 B 南
		8-2	間接加熱 A 北	間接加熱 B 北
		8-3	間接加熱 B 南	間接加熱 A 南
		8-4	間接加熱 B 北	間接加熱 A 北
		8-5	コモンプローブ	コモンプローブ
		8-6	炉底補助 B	炉底補助 B
		8-7	底部電極	底部電極
		8-8	炉底補助 A	炉底補助 A
		8-9	主電極 A 南	主電極 A 南
		8-10	主電極 A 北	主電極 A 北
		8-11	主電極 B 南	主電極 B 南
		8-12	主電極 B 北	主電極 B 北

a部 拡大図
