ガラス溶融炉 A 運転実績の整理

ガラス溶融炉天井レンガの観察結果

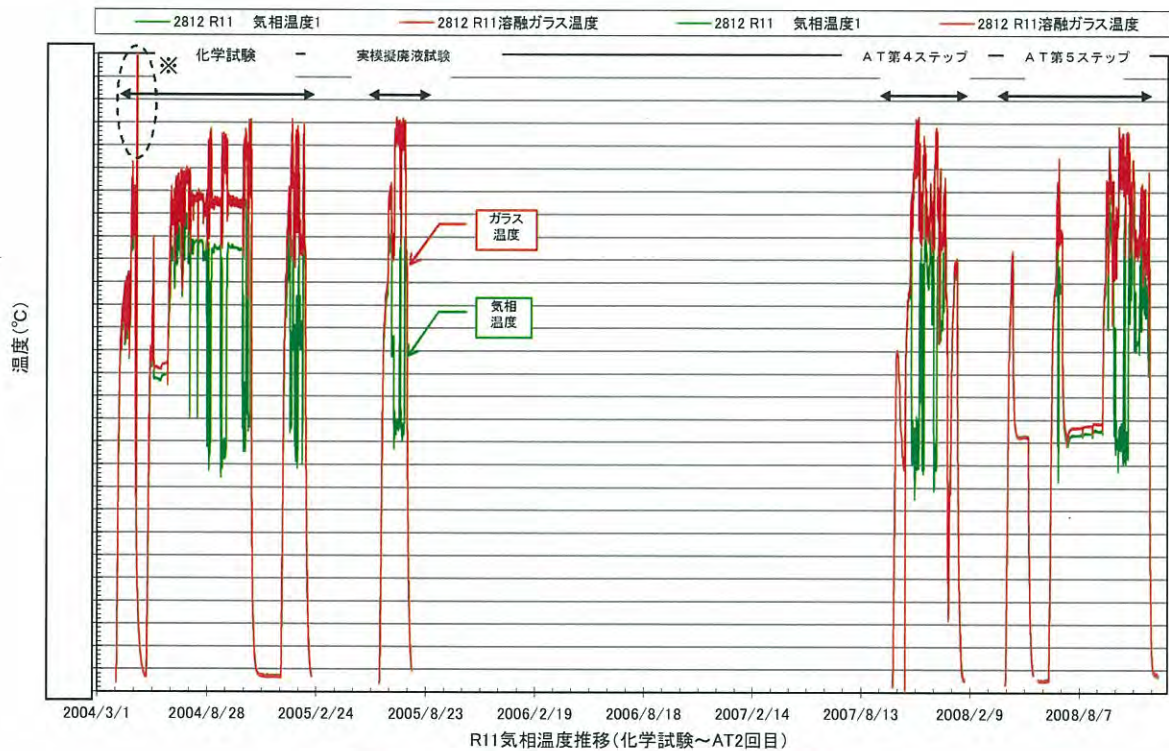
図 1 ガラス溶融炉 A 気相温度の推移

天井レンガに使用している AZ-GS レンガの耐火度は SK35 (1770℃) であり、これに対して天井レンガが接する気相部の温度は図 1 に示すとおり設計管理値 ℃以下に管理されていることから使用温度が高すぎたためにアンカレンガが損傷した可能性はない。

※：絶縁抵抗調査のため熱電対を取り外したことによるレンジオーバー

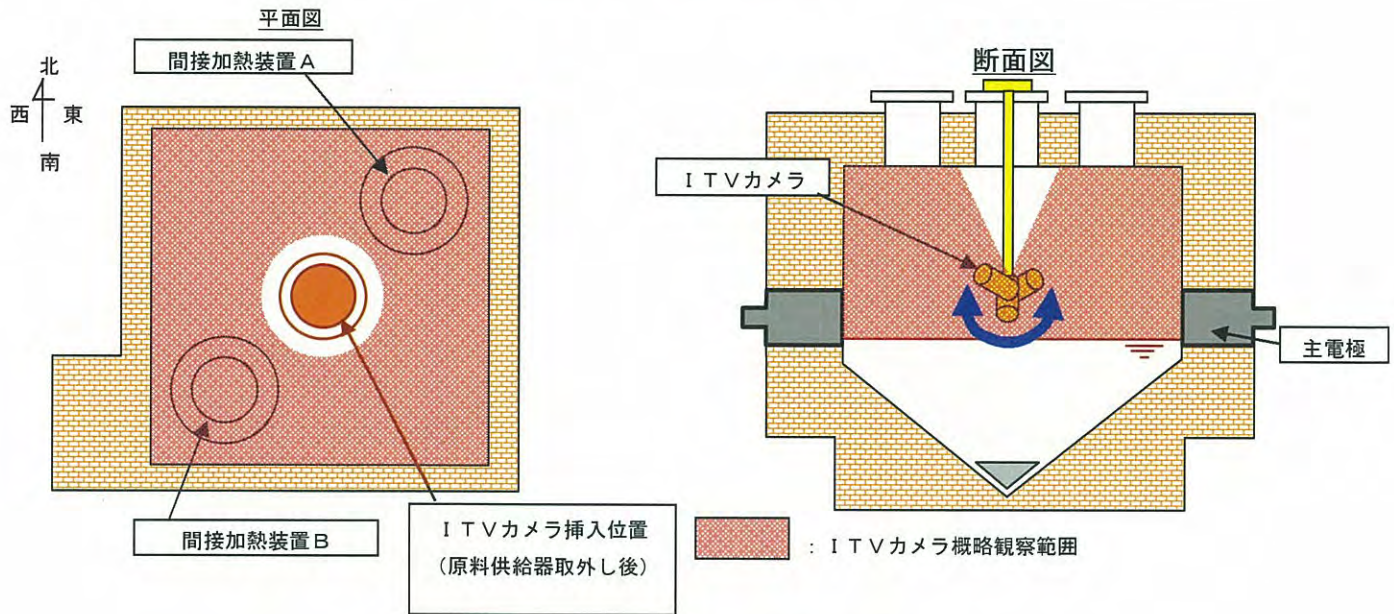
図1 ガラス溶融炉A 概略観察範囲図

2008年12月22日、炉内損傷の確認のためITVカメラをガラス溶融炉にいれ天井レンガの観察を行った。

このとき、レンガの損傷が発見されたが、当該部位以外にも炉内全体を観察した。観察範囲を図1に、天井レンガ欠損部の観察結果を図2に示す。

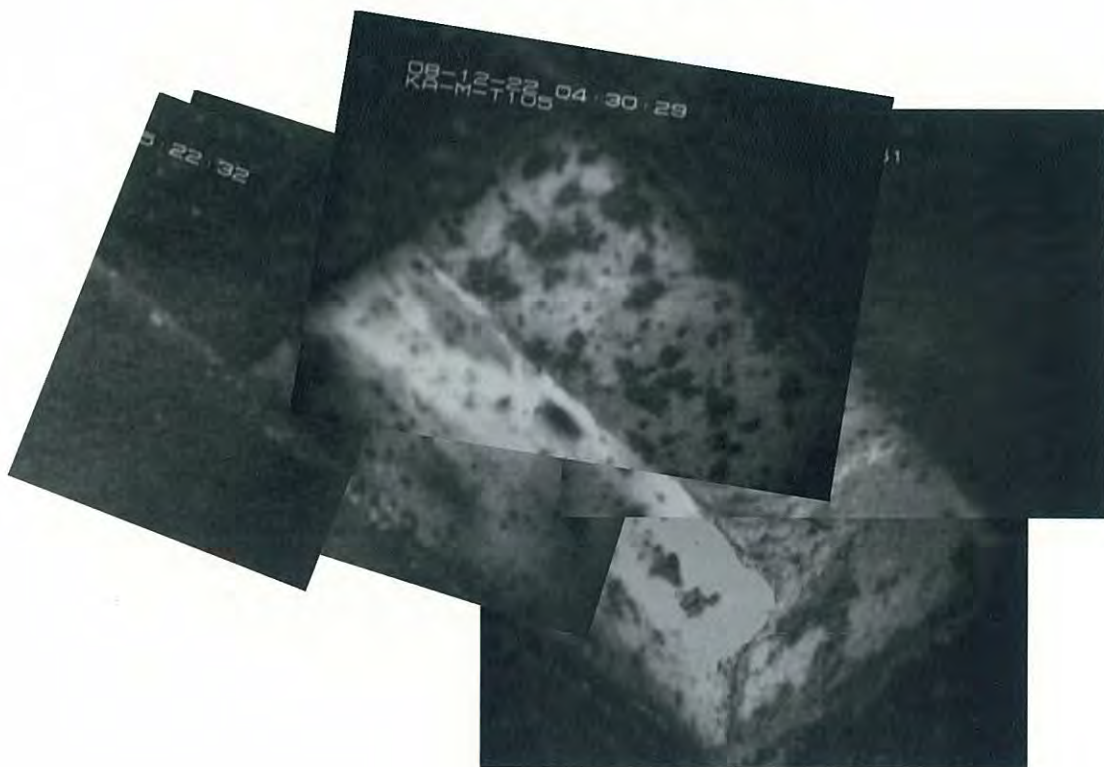
図2 写真 レンガ欠損部

欠損部及び側壁レンガ、天井レンガとも表面の劣化は確認できなかった。

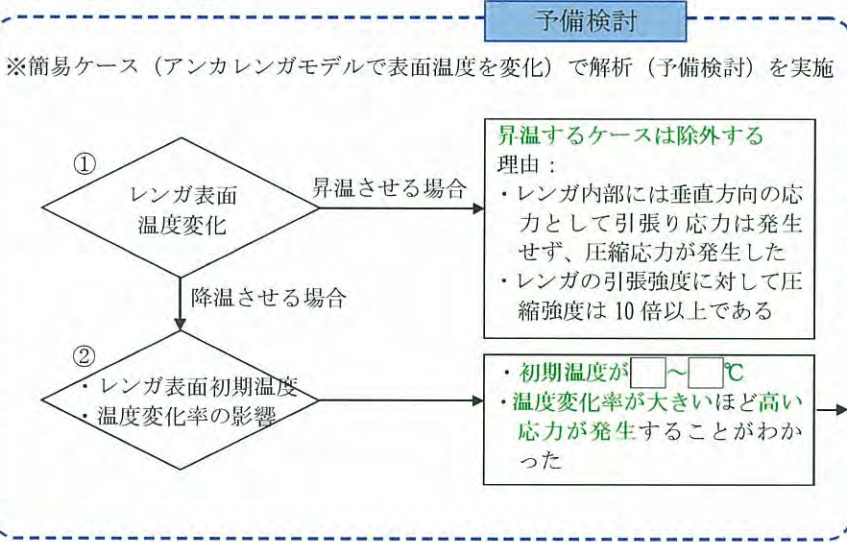
赤字：評価ケース
青字：解析ケースNo.

レンガ内部の温度分布に影響する因子としては、
A. 熔融ガラス及び仮焼層からのふく射入熱変化
B. 間接加熱装置からのふく射入熱変化
が支配的

予備検討から得られた結果をふまえ、それぞれの評価ケースに対して最も厳しい温度条件に該当する運転実績データを用いて解析を行った。

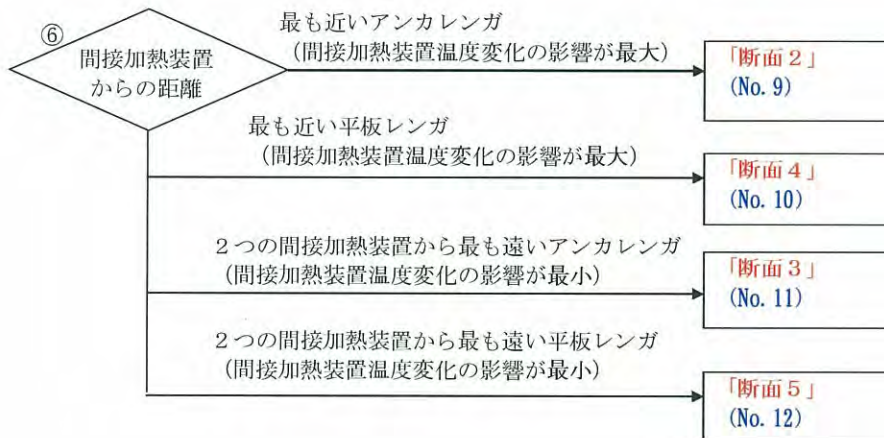
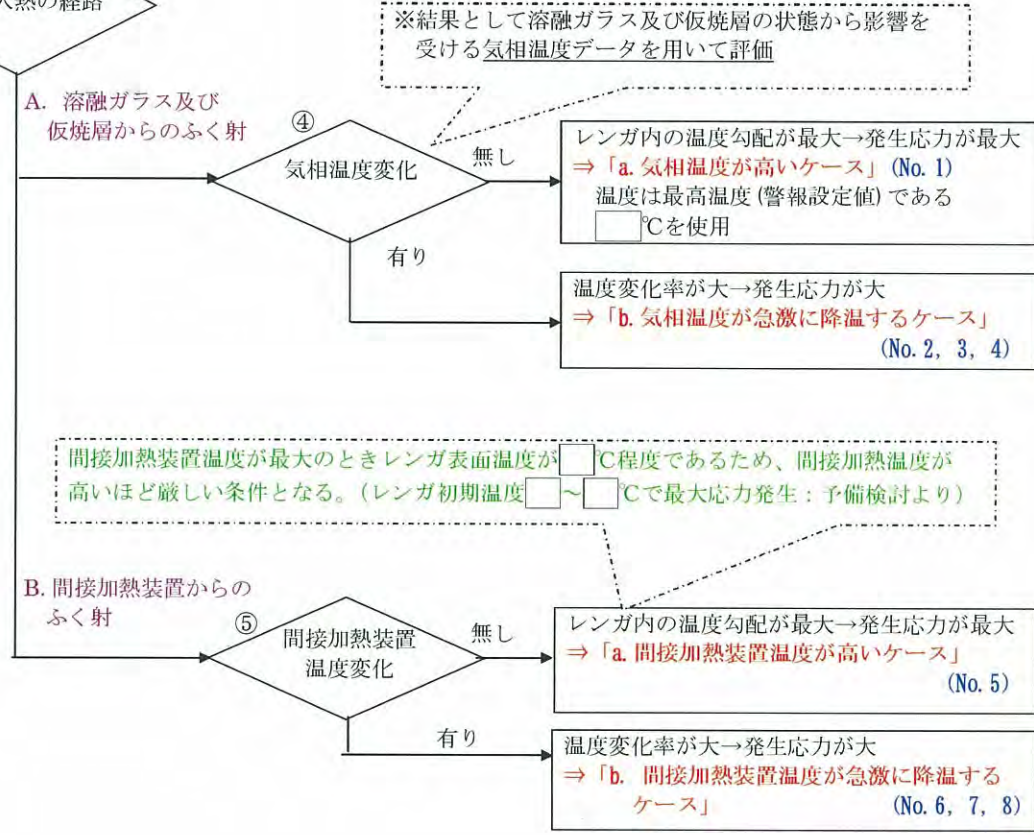
損傷アンカレンガ以外のレンガについても生じた熱応力を調査するために、間接加熱装置からの距離をパラメータとして解析断面を選定。
(なお、損傷アンカレンガをとる断面は「断面1」)
