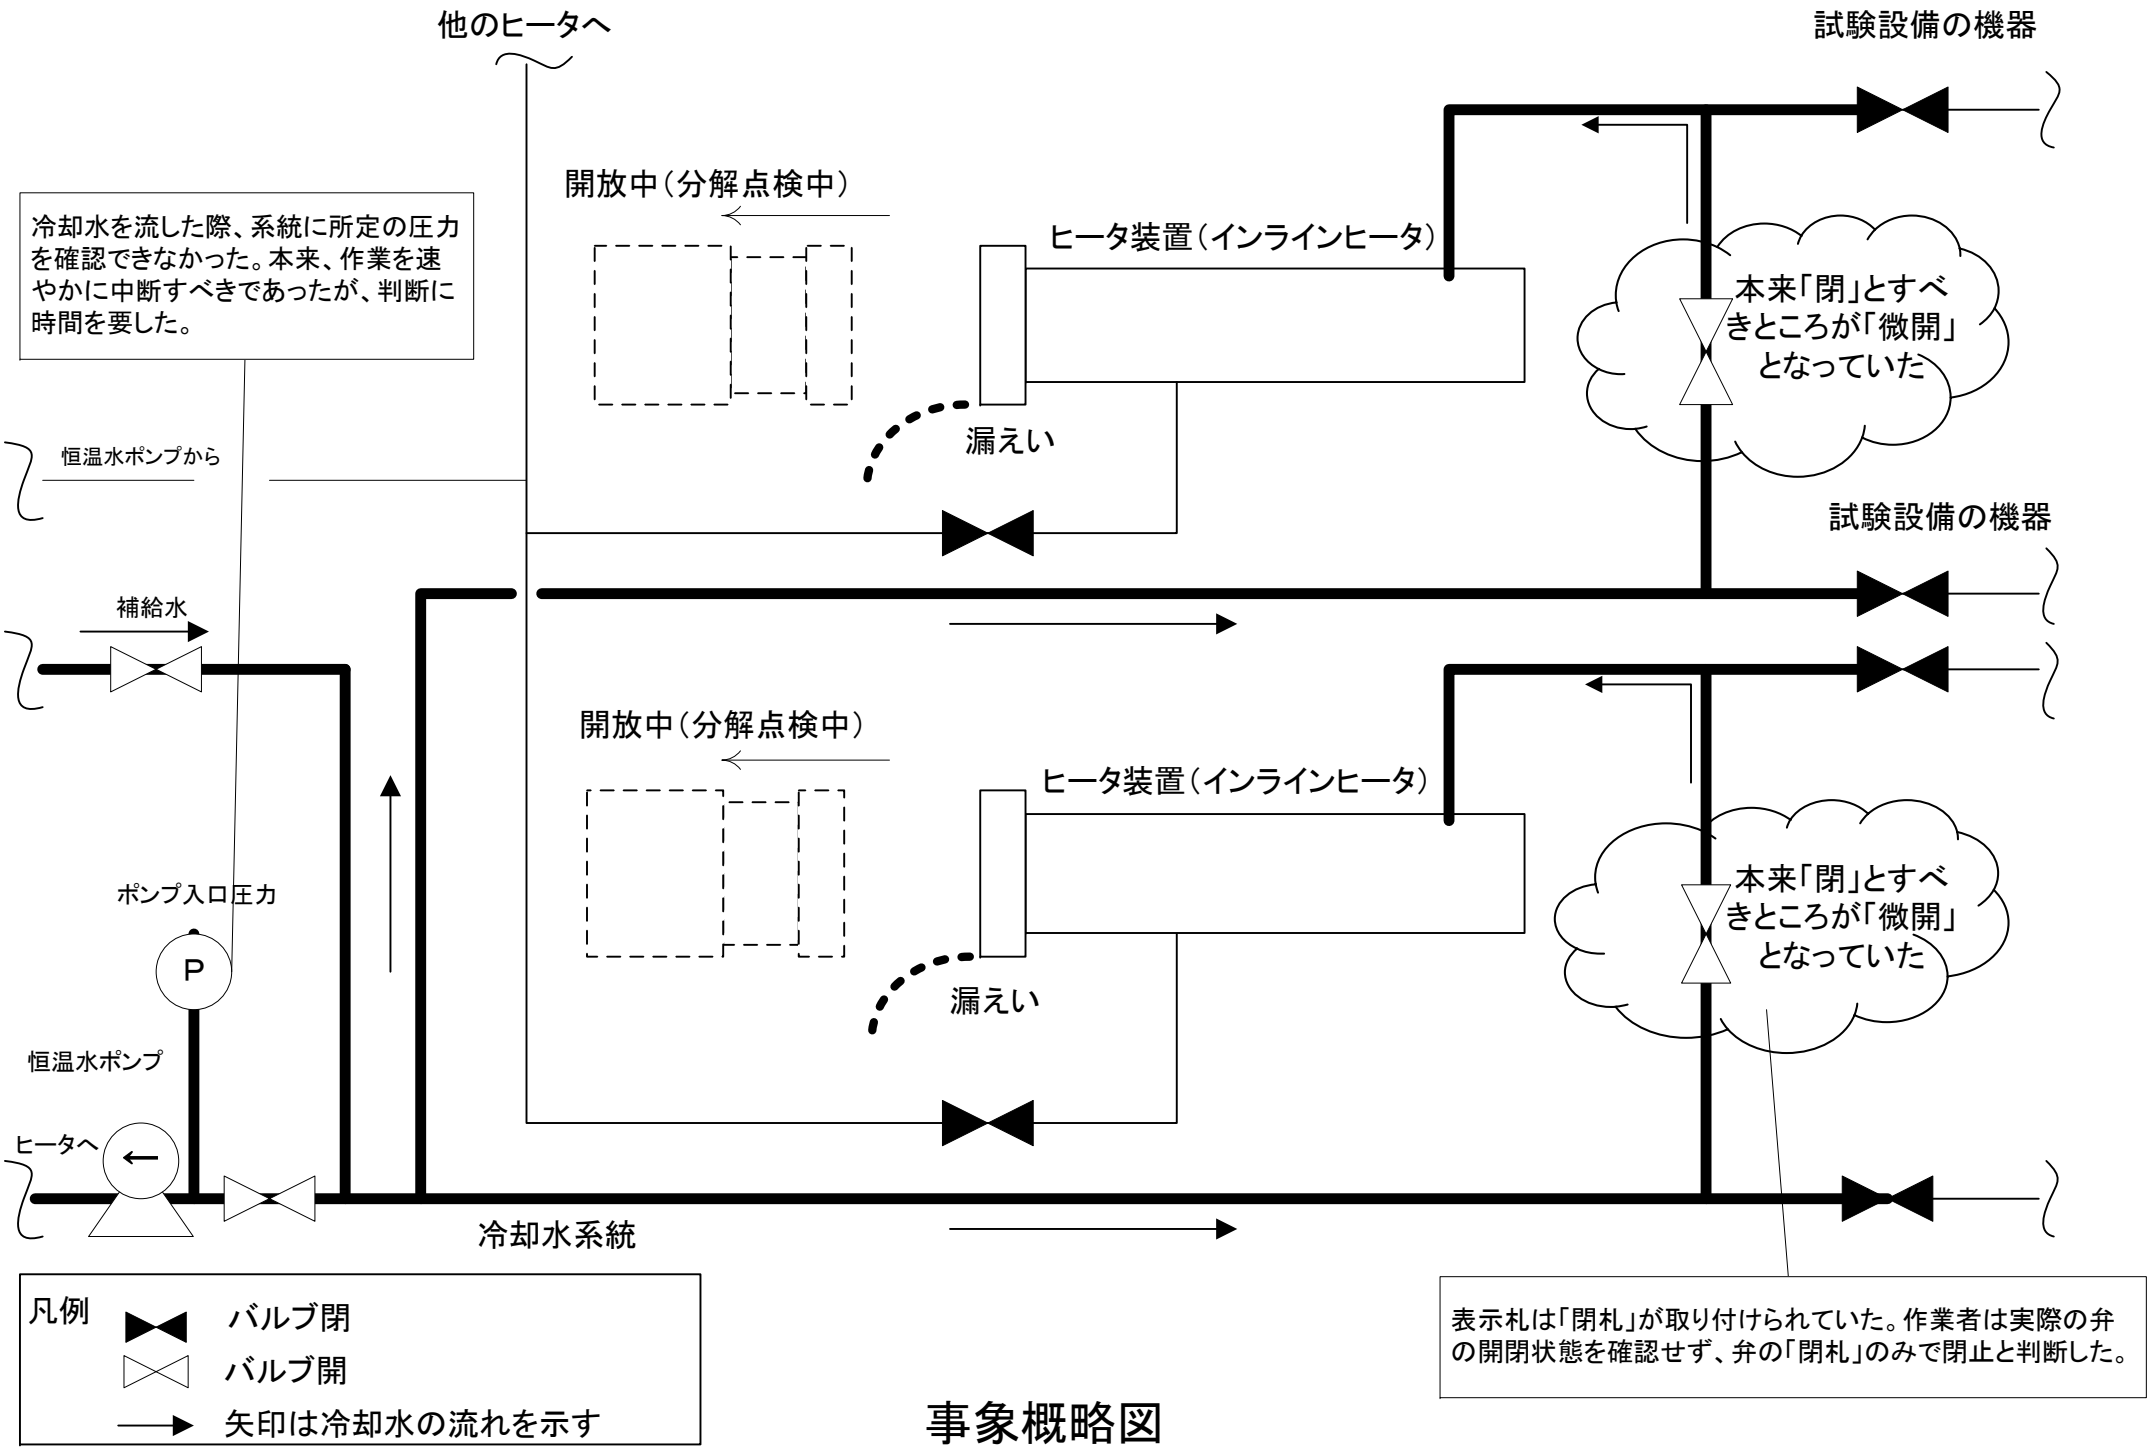
事象概略図

他のヒータへ
試験設備の機器
開放中（分解点検中）
ヒータ装置（インラインヒータ）
冷却水を流した際、系統に所定の圧力を確認できなかった。本来、作業を速やかに中断すべきであったが、判断に時間を要した。
本来「閉」とすべきところが「微開」となっていた
漏えい
恒温水ポンプから
試験設備の機器
補給水
開放中（分解点検中）
ヒータ装置（インラインヒータ）
本来「閉」とすべきところが「微開」となっていた
ポンプ入口圧力
P
漏えい
恒温水ポンプ
ヒータへ
冷却水系統
凡例
バルブ閉
バルブ開
矢印は冷却水の流れを示す
表示札は「閉札」が取り付けられていた。作業者は実際の弁の開閉状態を確認せず、弁の「閉札」のみで閉止と判断した。
