アクティブ試験第5ステップ における運転実績に対する調査状況

平成21年7月23日
日本原燃株式会社

3. 不溶解残渣廃液処理時の流下性低下等に係る原因究明 (要因分析)

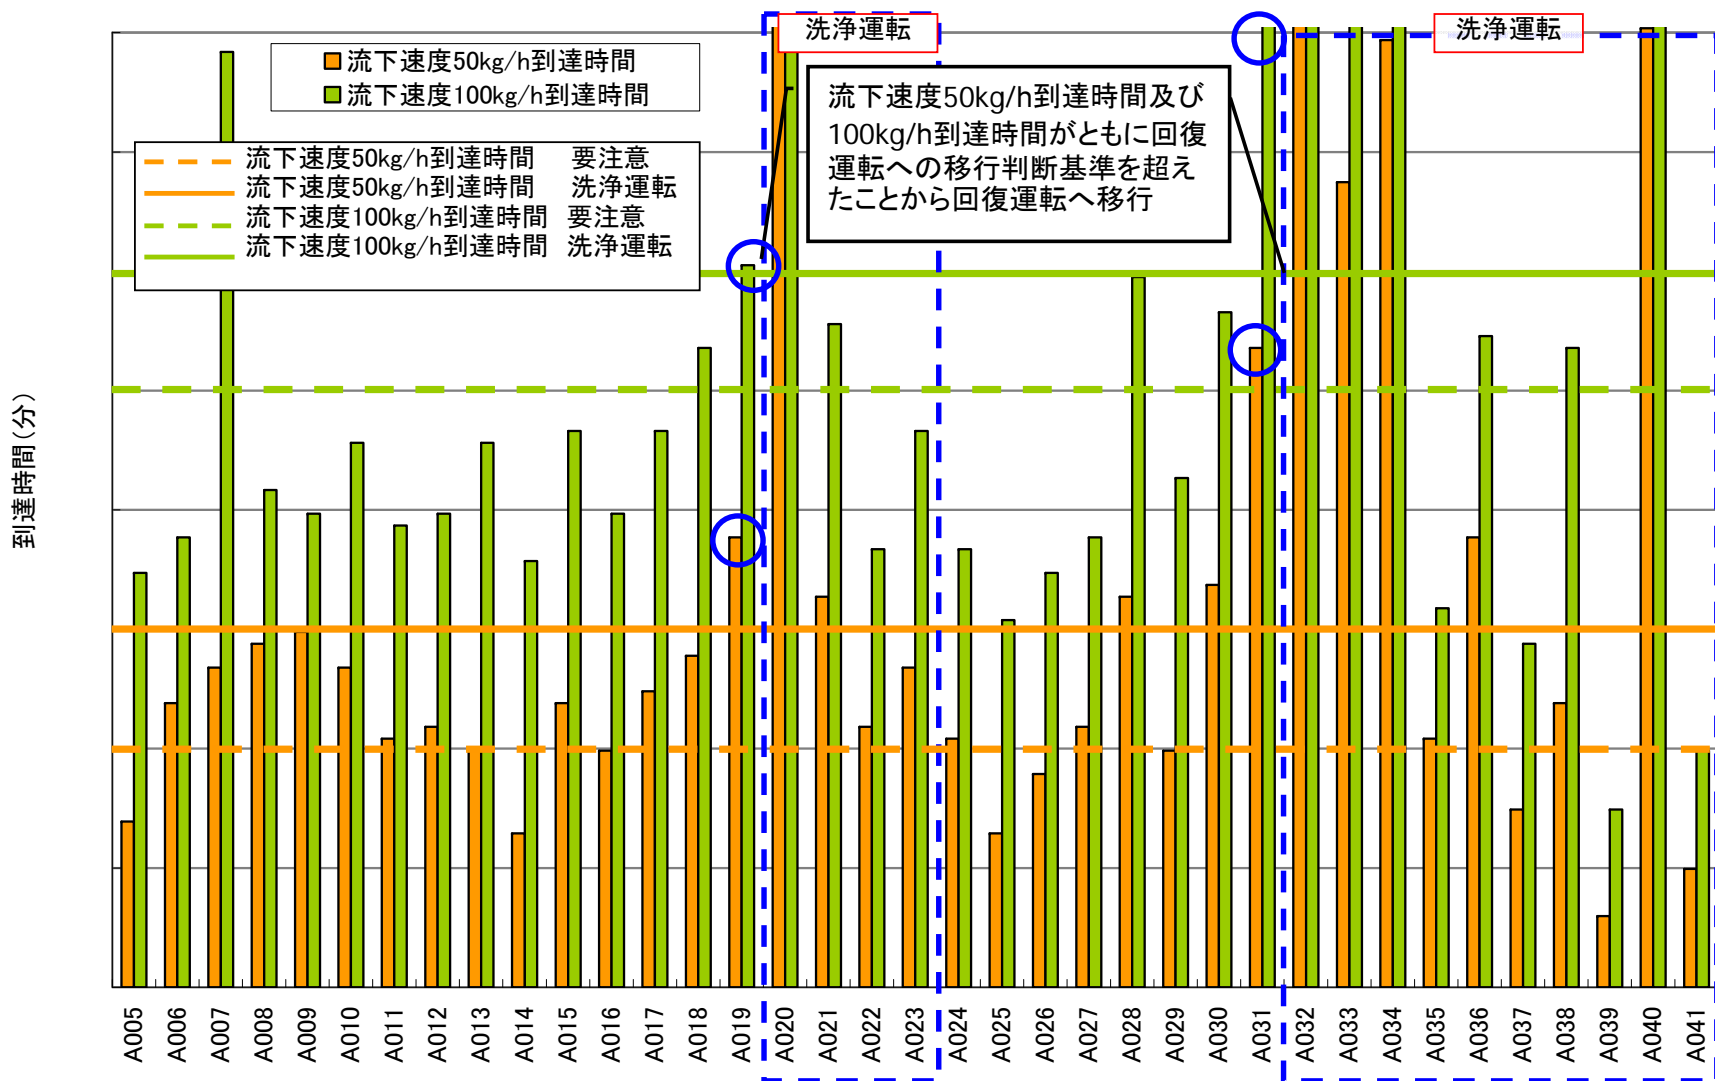
2. 運転実績 (流下性低下の判断指標の推移)

①～⑥の対策により、不溶解残渣廃液を混合しない廃液での運転では「安定した運転状態の維持」、「長期に運転状態を維持」ができた。しかし、不溶解残渣廃液を混合した廃液の運転では、急激に流下性などが低下し、回復運転による回復もできなかった。

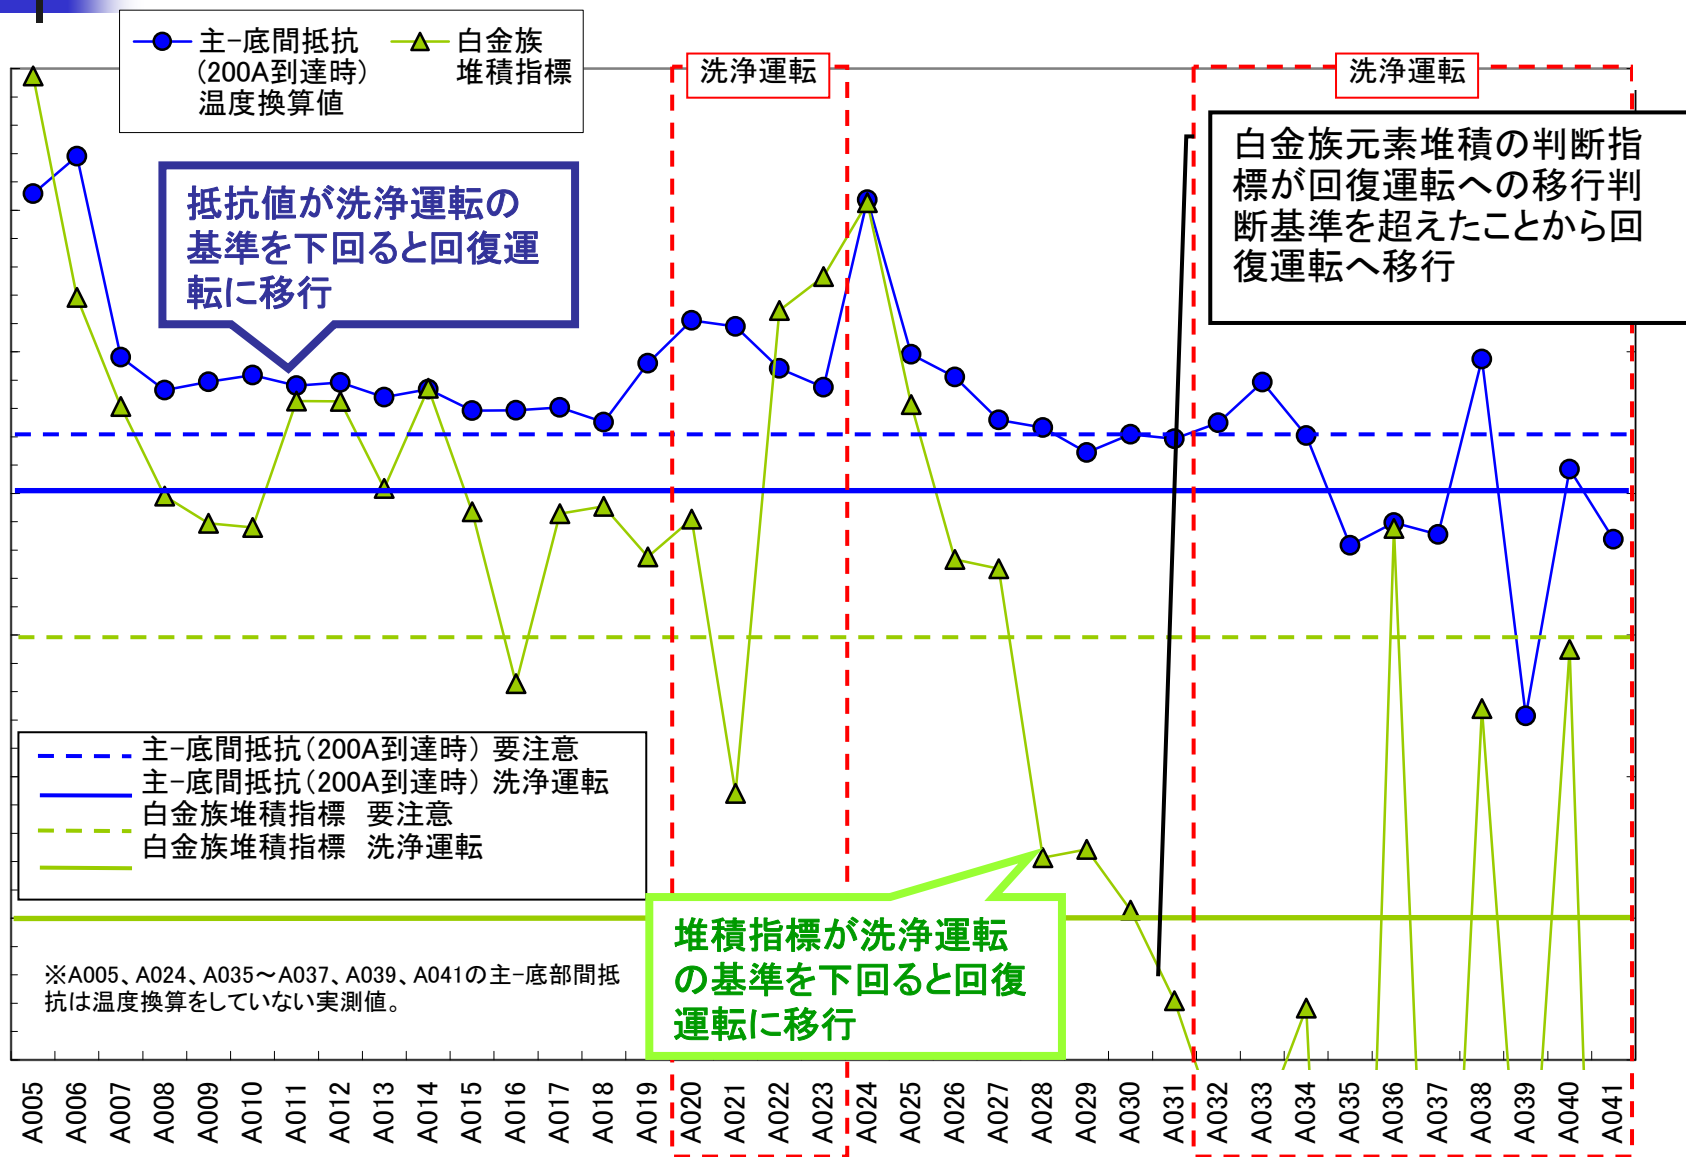
2. 運転実績 (白金族元素堆積の判断指標の推移)

※1 炉底攪拌時に使用する負圧維持用オリフィスの開不調発生により炉底攪拌(直棒)から洗淨運転に変更

※2 負圧維持用オリフィスを交換し、炉底攪拌に移行(長期保持)

※3 A044で直棒の曲がり発生

※4 ガラス液位調整後、観察を行い、攪拌棒の曲がり及び天井レンガの損傷を確認

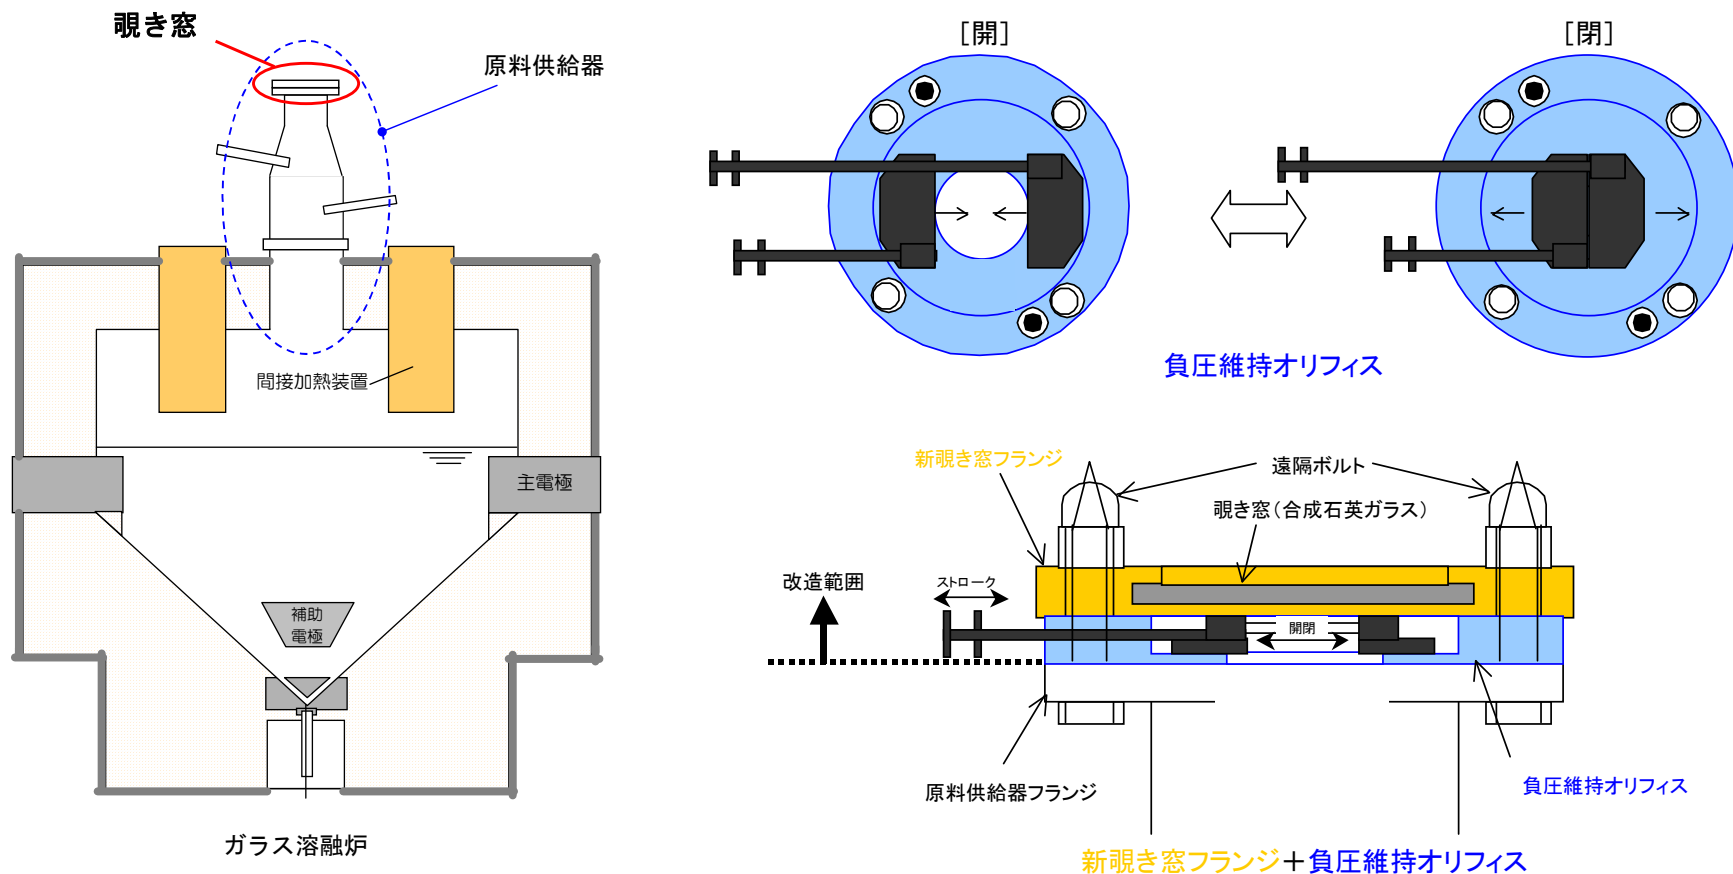
負圧維持用オリフィスの開不調について

○2回目の曲棒攪拌を実施後、模擬ビーズを供給するため、曲がり棒を撤去し、負圧維持オリフィス及び覗き窓を復旧した。その際、オリフィス操作時に引っかかりがあることを確認した。

○模擬ビーズ供給後、直棒設置前に負圧維持オリフィスが開閉を事前確認したところ、オリフィスが全開しないことが分かった。

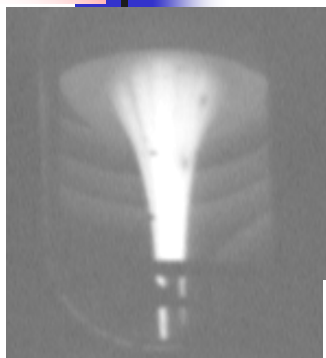
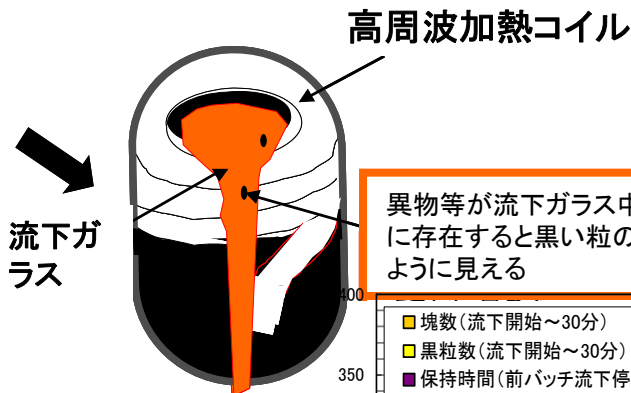
異物混入による流下状態確認試験(るつぼ試験)では、ガラスにレンガ小片と金属粒子を混ぜて流下状態を確認した結果、流下の映像からレンガ小片と金属粒子の区別が困難であることがわかっており、右図のデータだけではレンガの損傷時期との関係を説明することが難しい。
