高レベル廃液ガラス固化施設における アクティブ試験の現状について

平成21年 7月 1日
日本原燃株式会社

報告内容

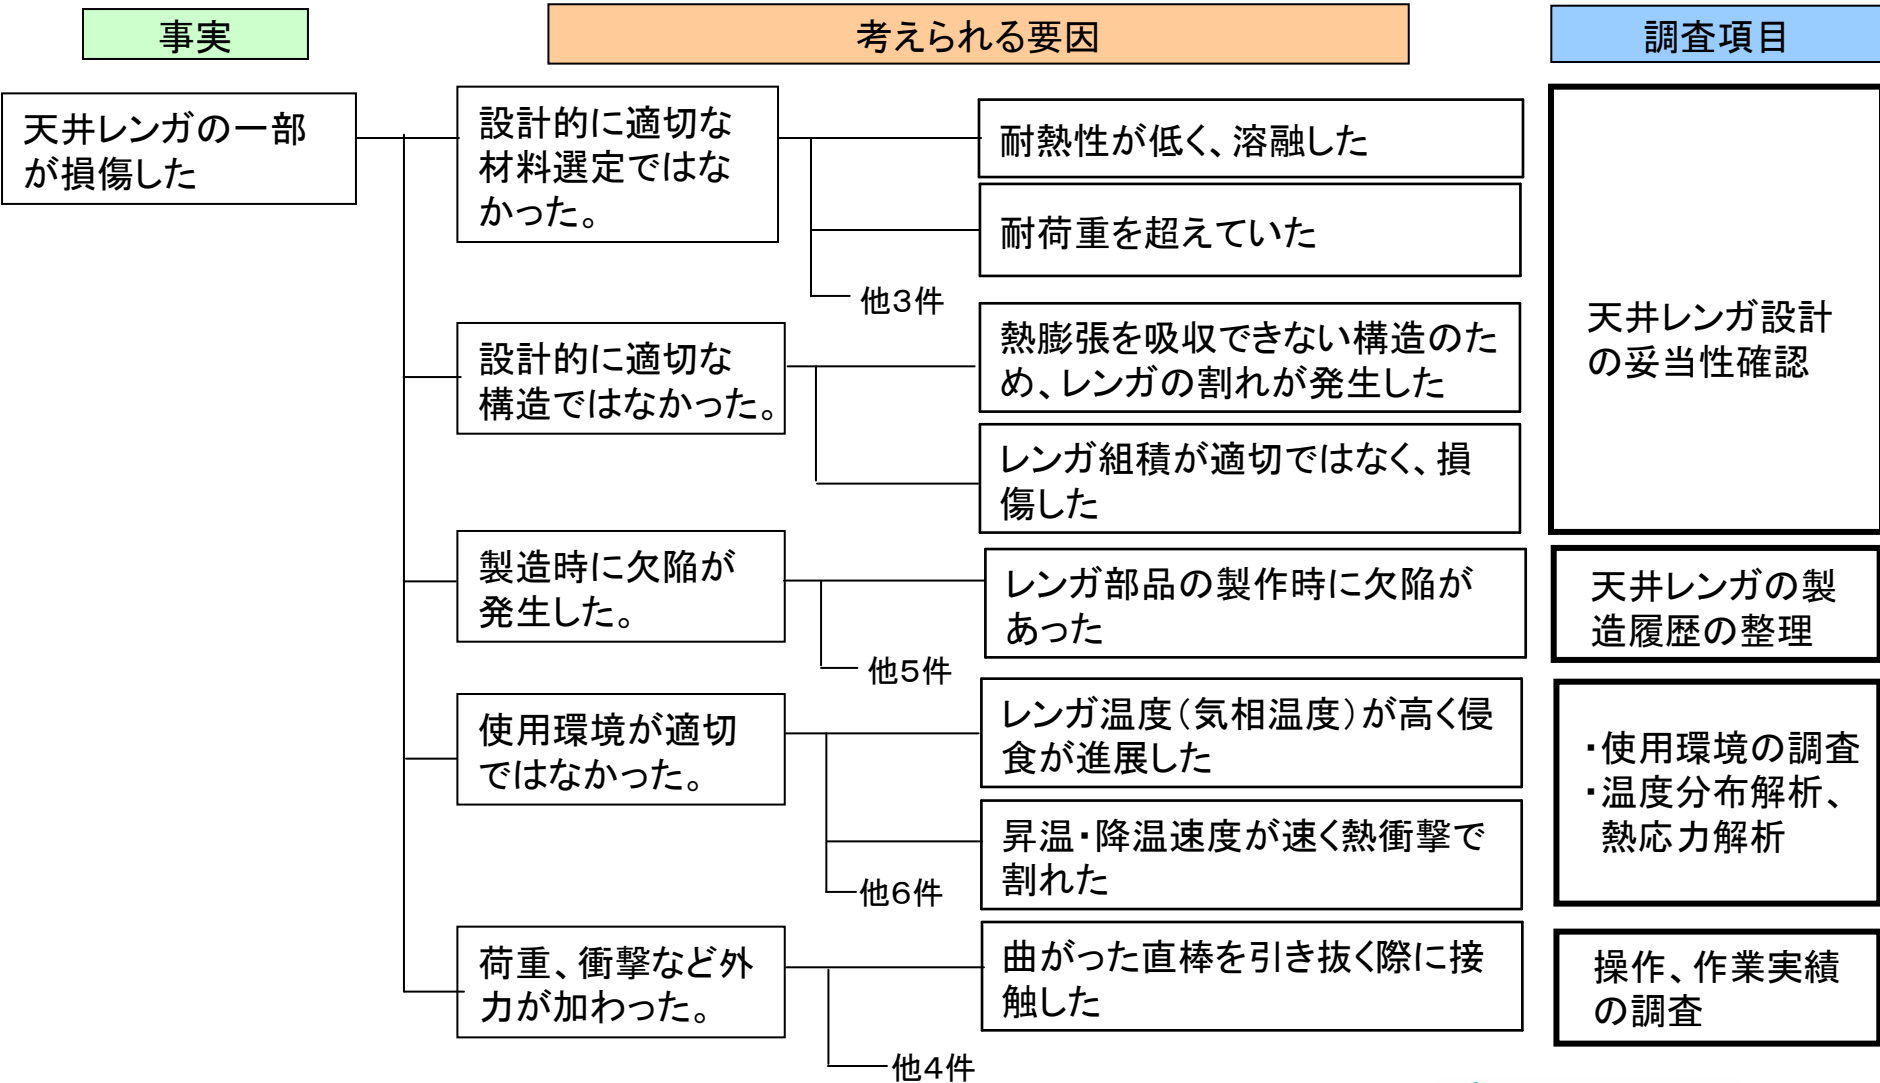
天井レンガ一部損傷の原因究明

項 目		実施内容	進捗状況
(4)	温度分布解析、 熱応力解析	間接加熱装置の温度上昇又は下降によるレンガの温度勾配により局部的に応力が発生した可能性が考えられるため、温度分布解析、熱応力解析を実施し確認する。	気相温度が高い場合、間接加熱装置の温度降下速度が大きい場合などに今回損傷したレンガに掛かる熱応力を求め、化学試験時の間接加熱装置の温度降下速度が大きい時に大きな熱応力が掛かっていることを確認した。 発生応力とレンガ損傷との関係について評価中である。
(5)	操作、作業実績 の調査	ガラス溶融炉に対する遠隔操作、炉底攪拌操作等の外的要因による影響を確認する。	遠隔操作により発生する外力により今回損傷したレンガ部分に掛かる応力として、40バッチ目の後の直棒引き抜き（実際にはひっかかって引き抜けていない）操作時の発生応力とレンガ損傷との関係について評価中である。

- 固化セル内の洗浄作業終了後、結合装置等の設備を復旧し、ガラス溶融炉の熱上げを行い、落下した天井レンガを回収するとともに、溶融炉内のガラスを抜き出す。
- 回収したレンガの観察及びガラスを抜き出した後の溶融炉内の観察を行う。
- 温度分布解析等の解析結果と回収したレンガの状況観察及びガラスを抜き出した後の溶融炉内の観察結果を踏まえ、天井レンガの一部が損傷した原因、再発防止対策等を取り纏める。

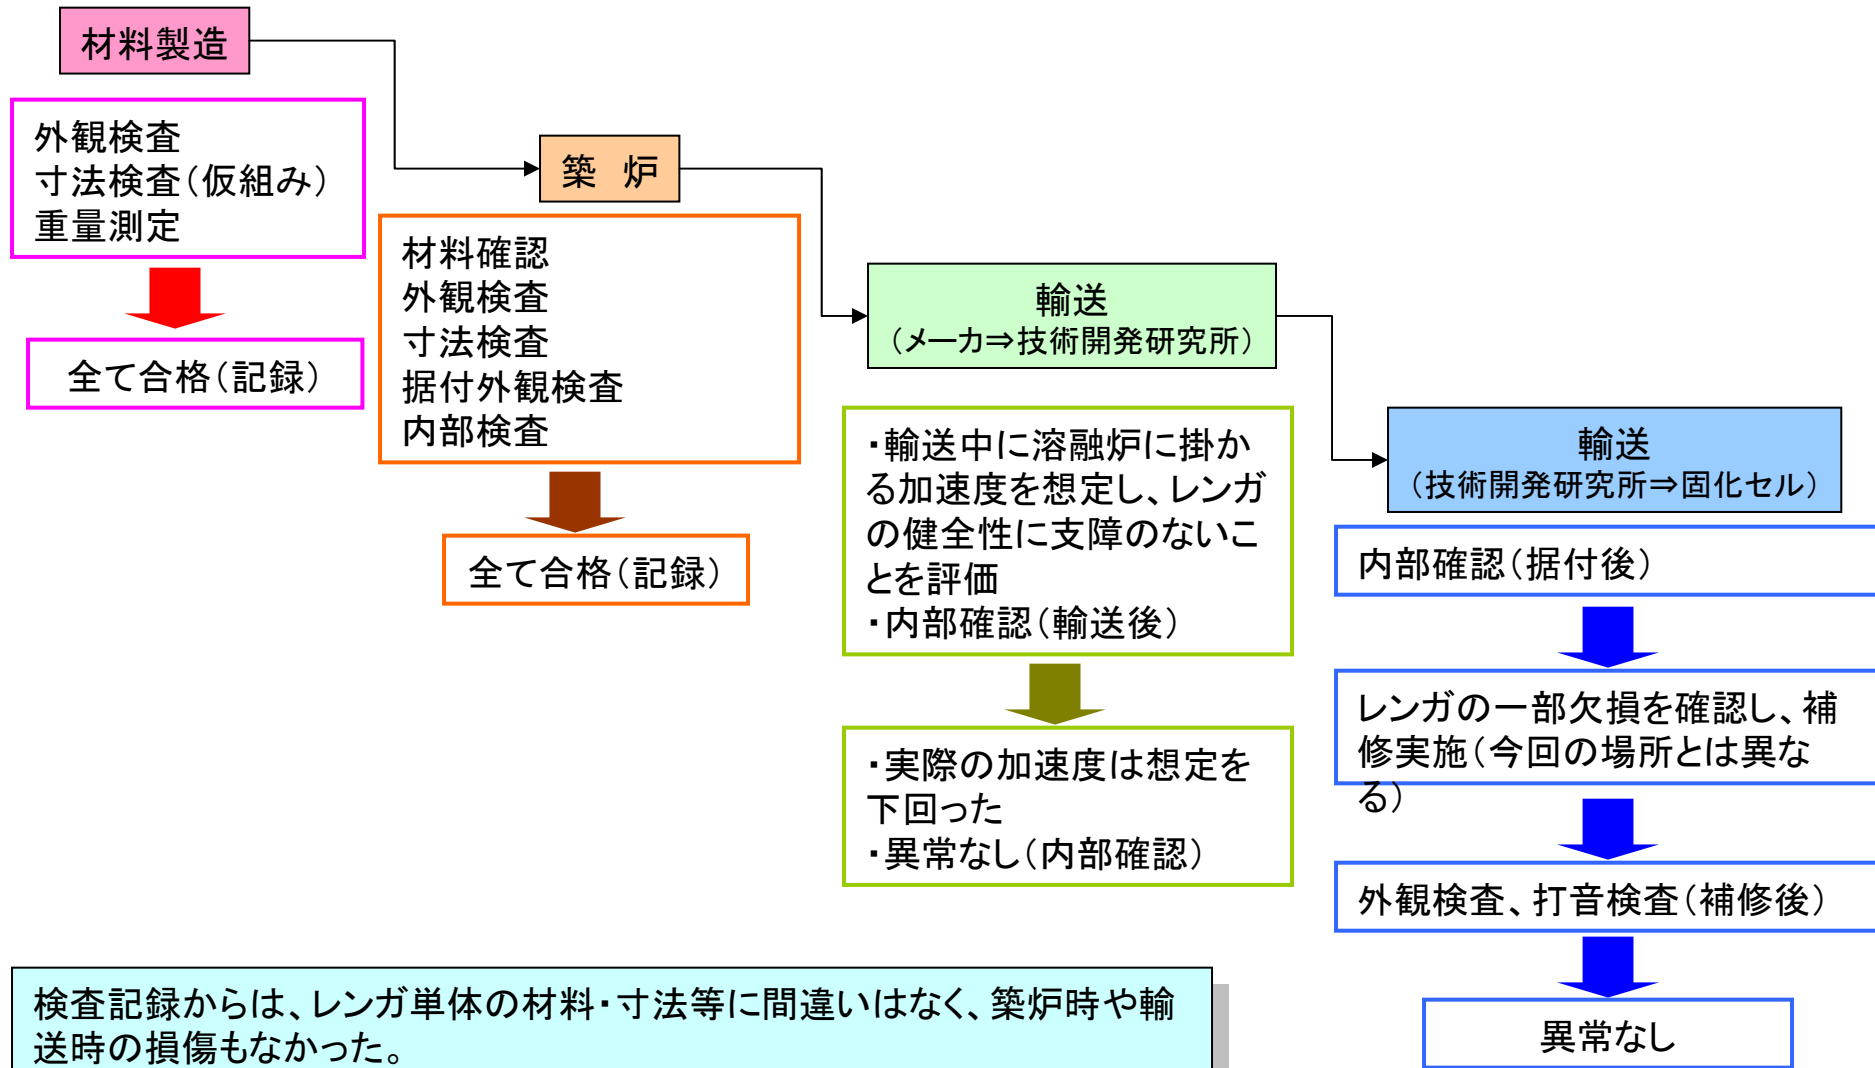
(天井レンガの製造履歴の整理)

項 目		実施内容	進捗状況
(1)	天井レンガ設計の妥当性確認	レンガ材料の選定、レンガ組積構造の妥当性について確認する。	材料選定時のデータ等に基づき、ガラス溶融炉としての使用環境における耐食性、耐熱性を考慮して材料選定しており、レンガ特性として優れた材料であることを確認した。
(2)	天井レンガの製造履歴の整理	レンガの製造、加工、築炉、輸送、保管、補修等の履歴を整理する。	製造記録等から製造時の検査結果等に問題がないことを確認した。
(3)	使用環境の調査	温度、昇温・降温速度、酸濃度等の使用環境を調査する。	気相温度部が高い温度領域の運転日数、気相温度の昇温速度が大きい運転回数などは、化学試験の時間が長いこと、間接加熱装置壁面の温度降下速度が大きい運転回数についても化学試験の時間がアクティブ試験と比較して多いことを確認した
