再処理施設前処理建屋における油漏れについて
(発生状況、原因及び再発防止対策)

平成20年1月11日
日本原燃株式会社

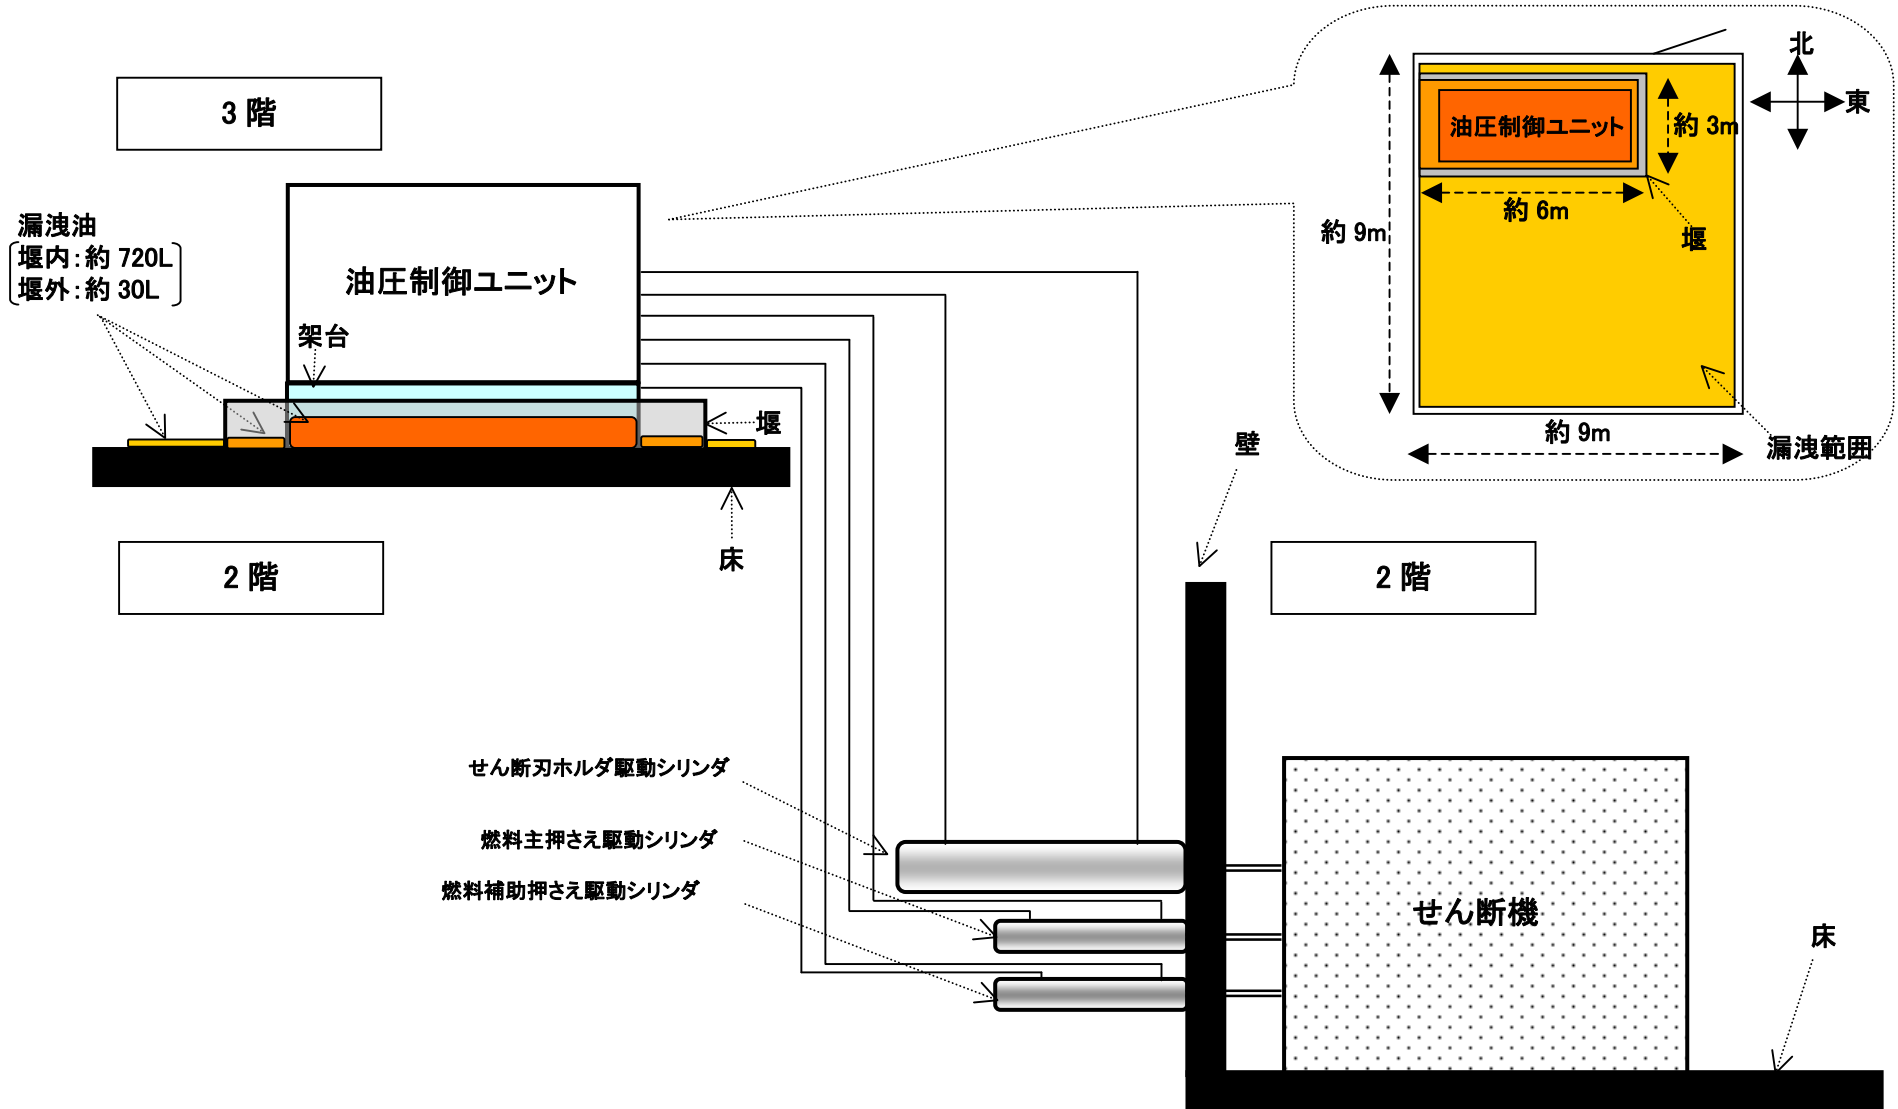
せん断機 B 油圧制御ユニット油漏えい事象概要図

平成20年1月1日 18時頃、当直員が巡視点検を行っていたところ、前処理建屋3階せん断機油圧装置B室にて煙が発生していると判断したことから、当直長から消防署へ連絡した（煙感知器の発報はなかった）。その後、当直員の現場確認により油圧ポンプ付近から油が漏えい（噴き出し）していることを確認した。また、自衛消防隊員及び公設消防隊員により火災ではなく、油の漏えいであることが確認された。その後、現場の状況を調査したところ、漏えい箇所はせん断機B油圧制御ユニットの油圧供給配管継手部であった。漏えいした油の回収を行った結果、漏えい量は約750リットルであった（添付資料-1～3参照）。

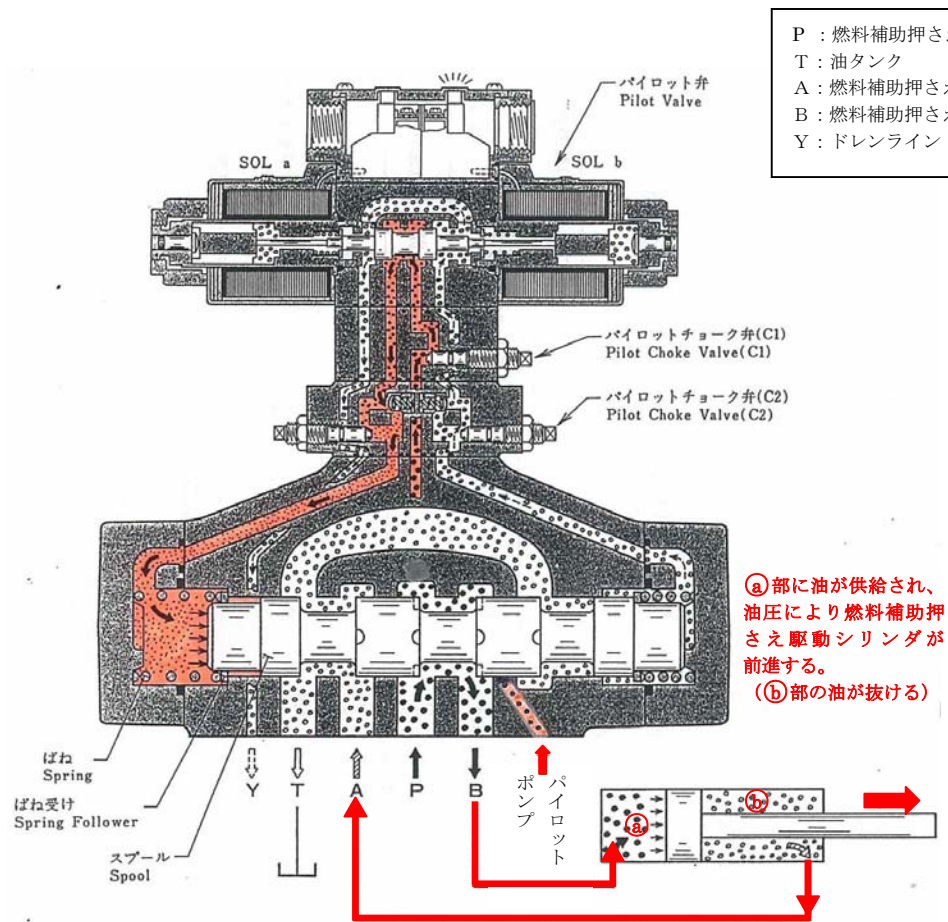
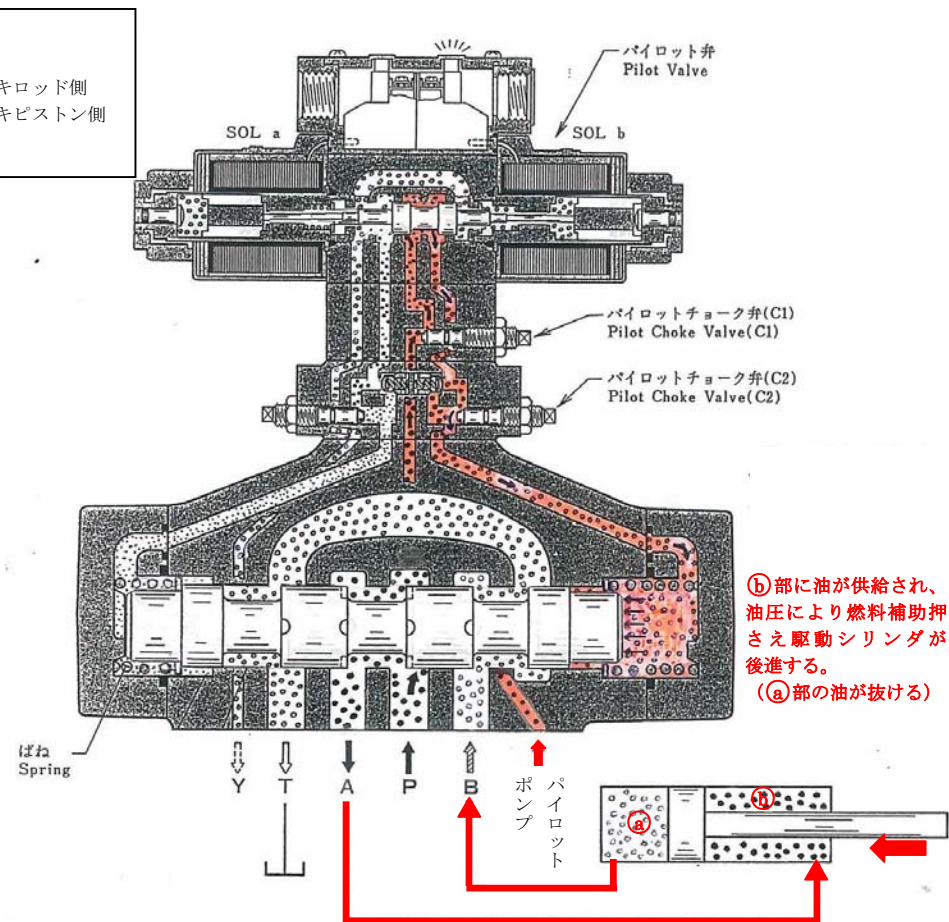
電磁油圧切替弁の動きについて

燃料補助押さえ前進（燃料押さえ動作）時

燃料補助押さえ後進（燃料離し動作）時

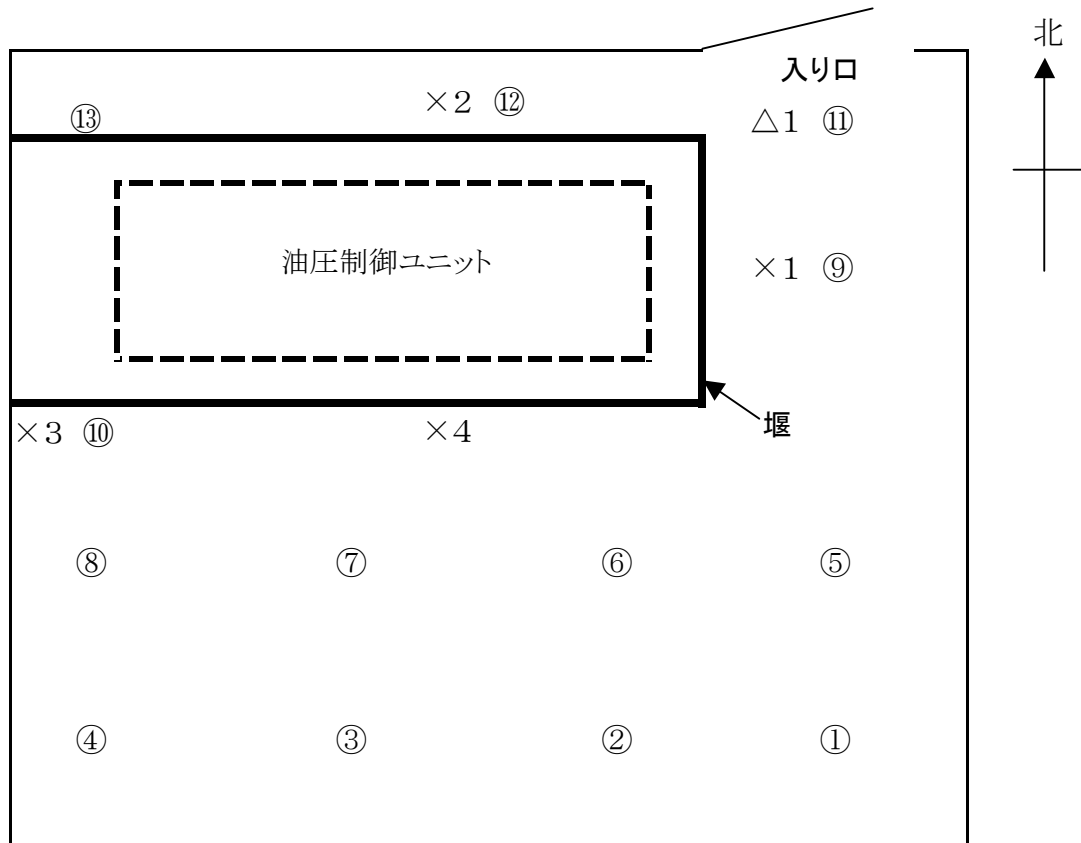
事象発生当時の現場の線量当量率は平常値であり、表面密度及び空气中放射性物質濃度は全て検出限界値未満であることから、放射性物質による汚染等がないことを確認した（添付資料－6参照）。

◎測定年月日：2008年1月1日 20:15～20:30

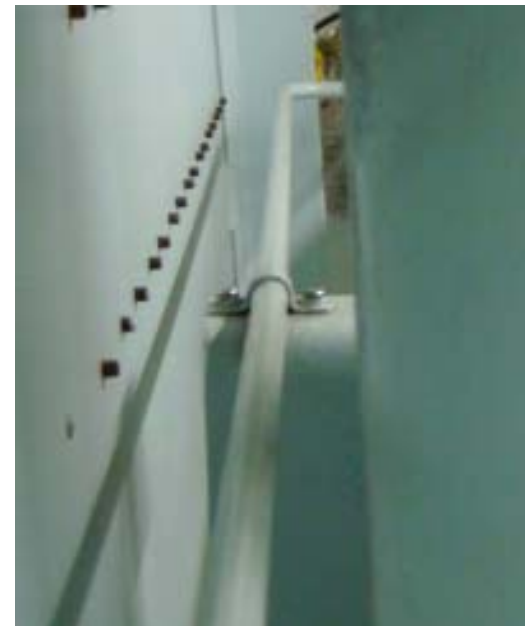
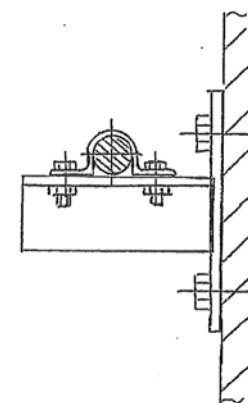
配管サポートの比較

片サドル型サポート
(油圧制御ユニットB)

Uバンド型サポート
(油圧制御ユニットA)

- (1) 破損した継手部部品及び配管サポートを新規品と交換する。配管サポートの交換にあたり、解析評価の結果より、破損したサポートは固定性が十分ではなく振動に伴う金属疲労により破断したのに対し、振動計測のために片サドル型のサポートを確実に固定した場合は、疲労破壊する可能性は低いことが確認された。このため、破損したサポートの型式を片サドル型から、より固定性に優れたUバンド型に変更する。
- (2) 油圧制御ユニットの配管から油が漏れた場合の措置として、油圧ポンプを止める操作を手順書に定める。
- (3) 多量の油の漏えいを防止するため、油圧ポンプを自動停止させるための措置を検討し、計画的に実施する。
- (4) 過去に実施した定期設備点検（年1回程度）において、当該部位の目視確認を行っていなかったことから、A系及びB系列の油圧制御ユニットのサポート及び継手部部品について、外観を含む据付状態の確認及び運転圧力による継手部部品からの油の漏えいの有無の確認を念のため年1回実施する計画とする。

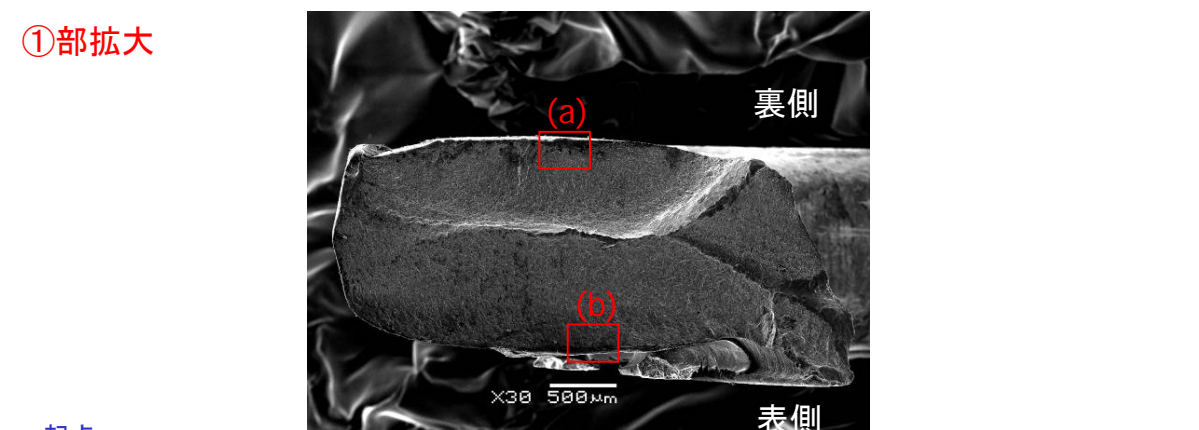
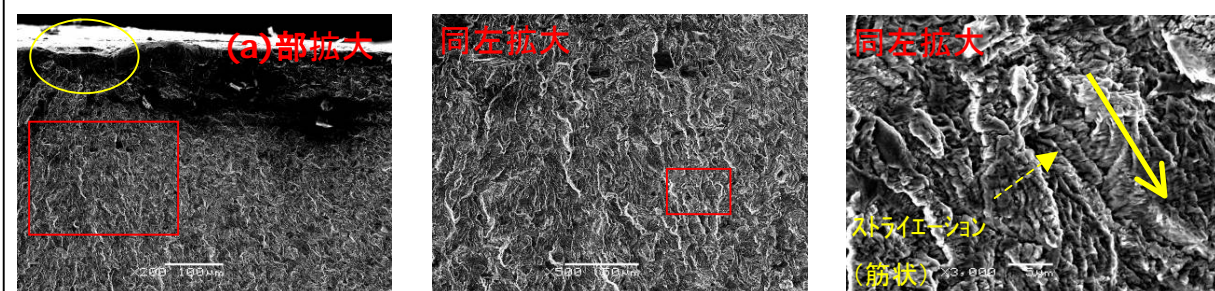
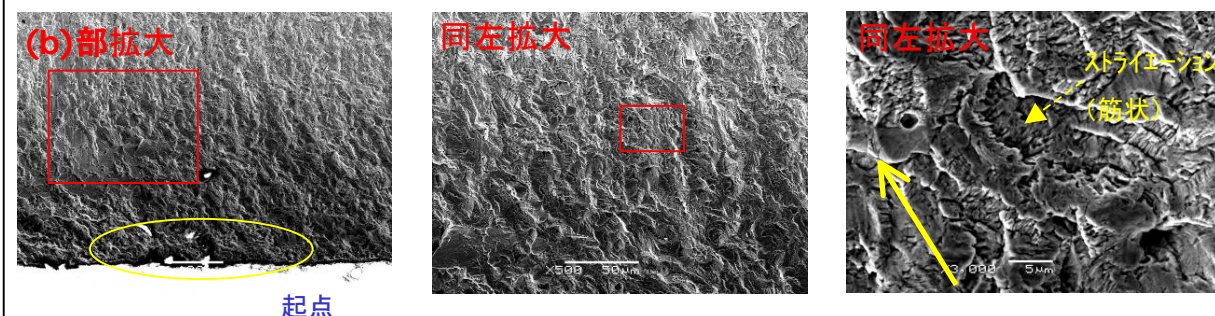
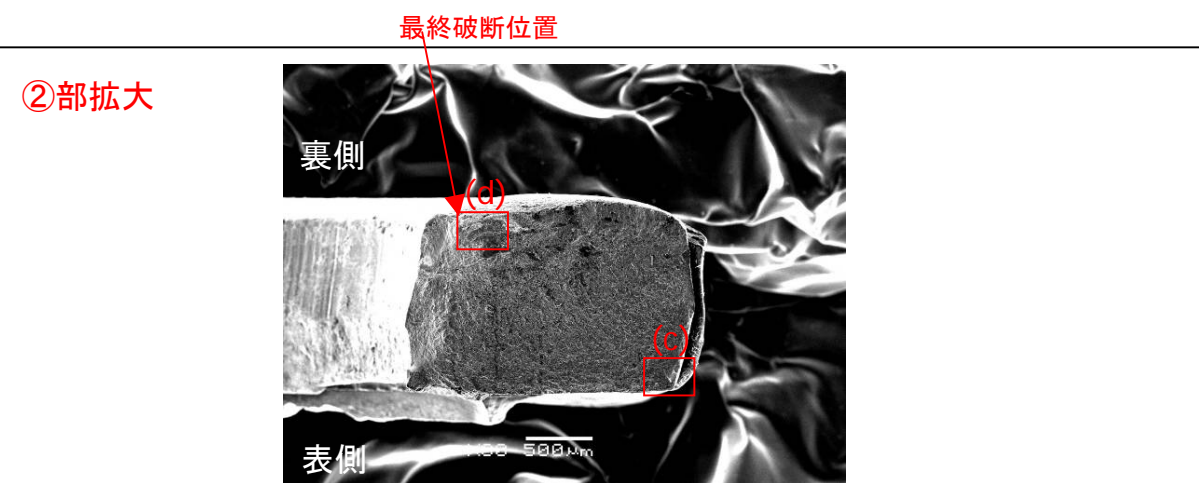
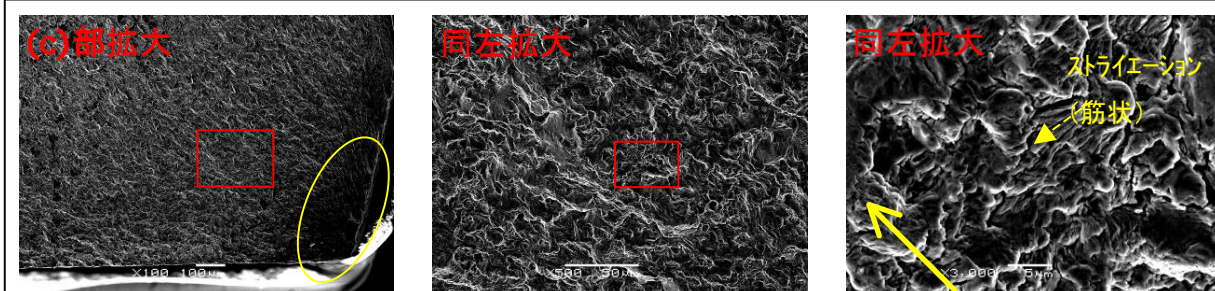
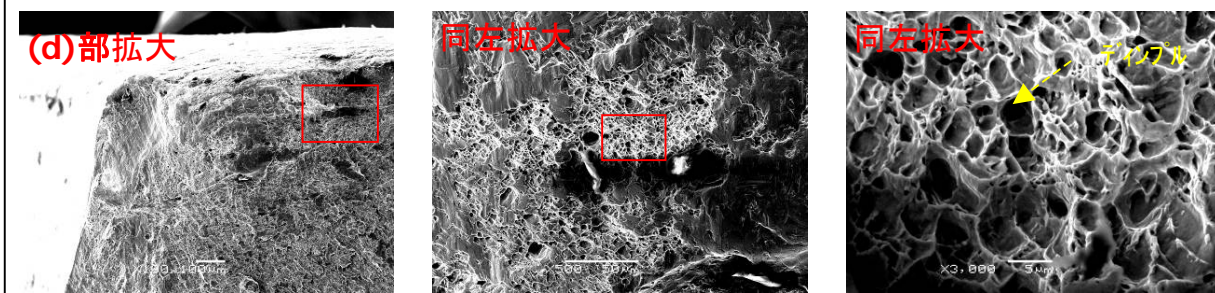
破面観察結果

サポート部においては、破損継手部に遠い側と近い側が破損した。破損継手部に遠い側は、亀裂が裏側から起こり表側に至って破断していることから先に破断したと推定した。破損継手部から近い側は、ネジ穴側と外側の両方から亀裂が進行して中間付近に至って破断していることから後で破断したと推定した。（添付資料－9（2/2）参照）。

- ・配管サポートの破壊の起点と考えられる(a)部, (b)および(c)部に顕著な材料欠陥は認められない
- ・(a), (b)および(c)部拡大写真に疲労破面の特徴であるストライエーション(筋状部)が認められる
- ・(a), (b)および(c)部における亀裂の進展方向は図中矢印(実線)で示す方向である
- ・(d)部において延性破壊の特徴であるディンプルパターンが認められることから最終破断部と判断する
- ・(a),(b)部においては、両断面からほぼ同時に発生したような様相を示しており、(c)(d)側が先に破損したことにより(a)(b)面に荷重が集中したように見受けられる。
- ・以上の結果から、サポートは疲労による亀裂の進展により破断に至ったと考える

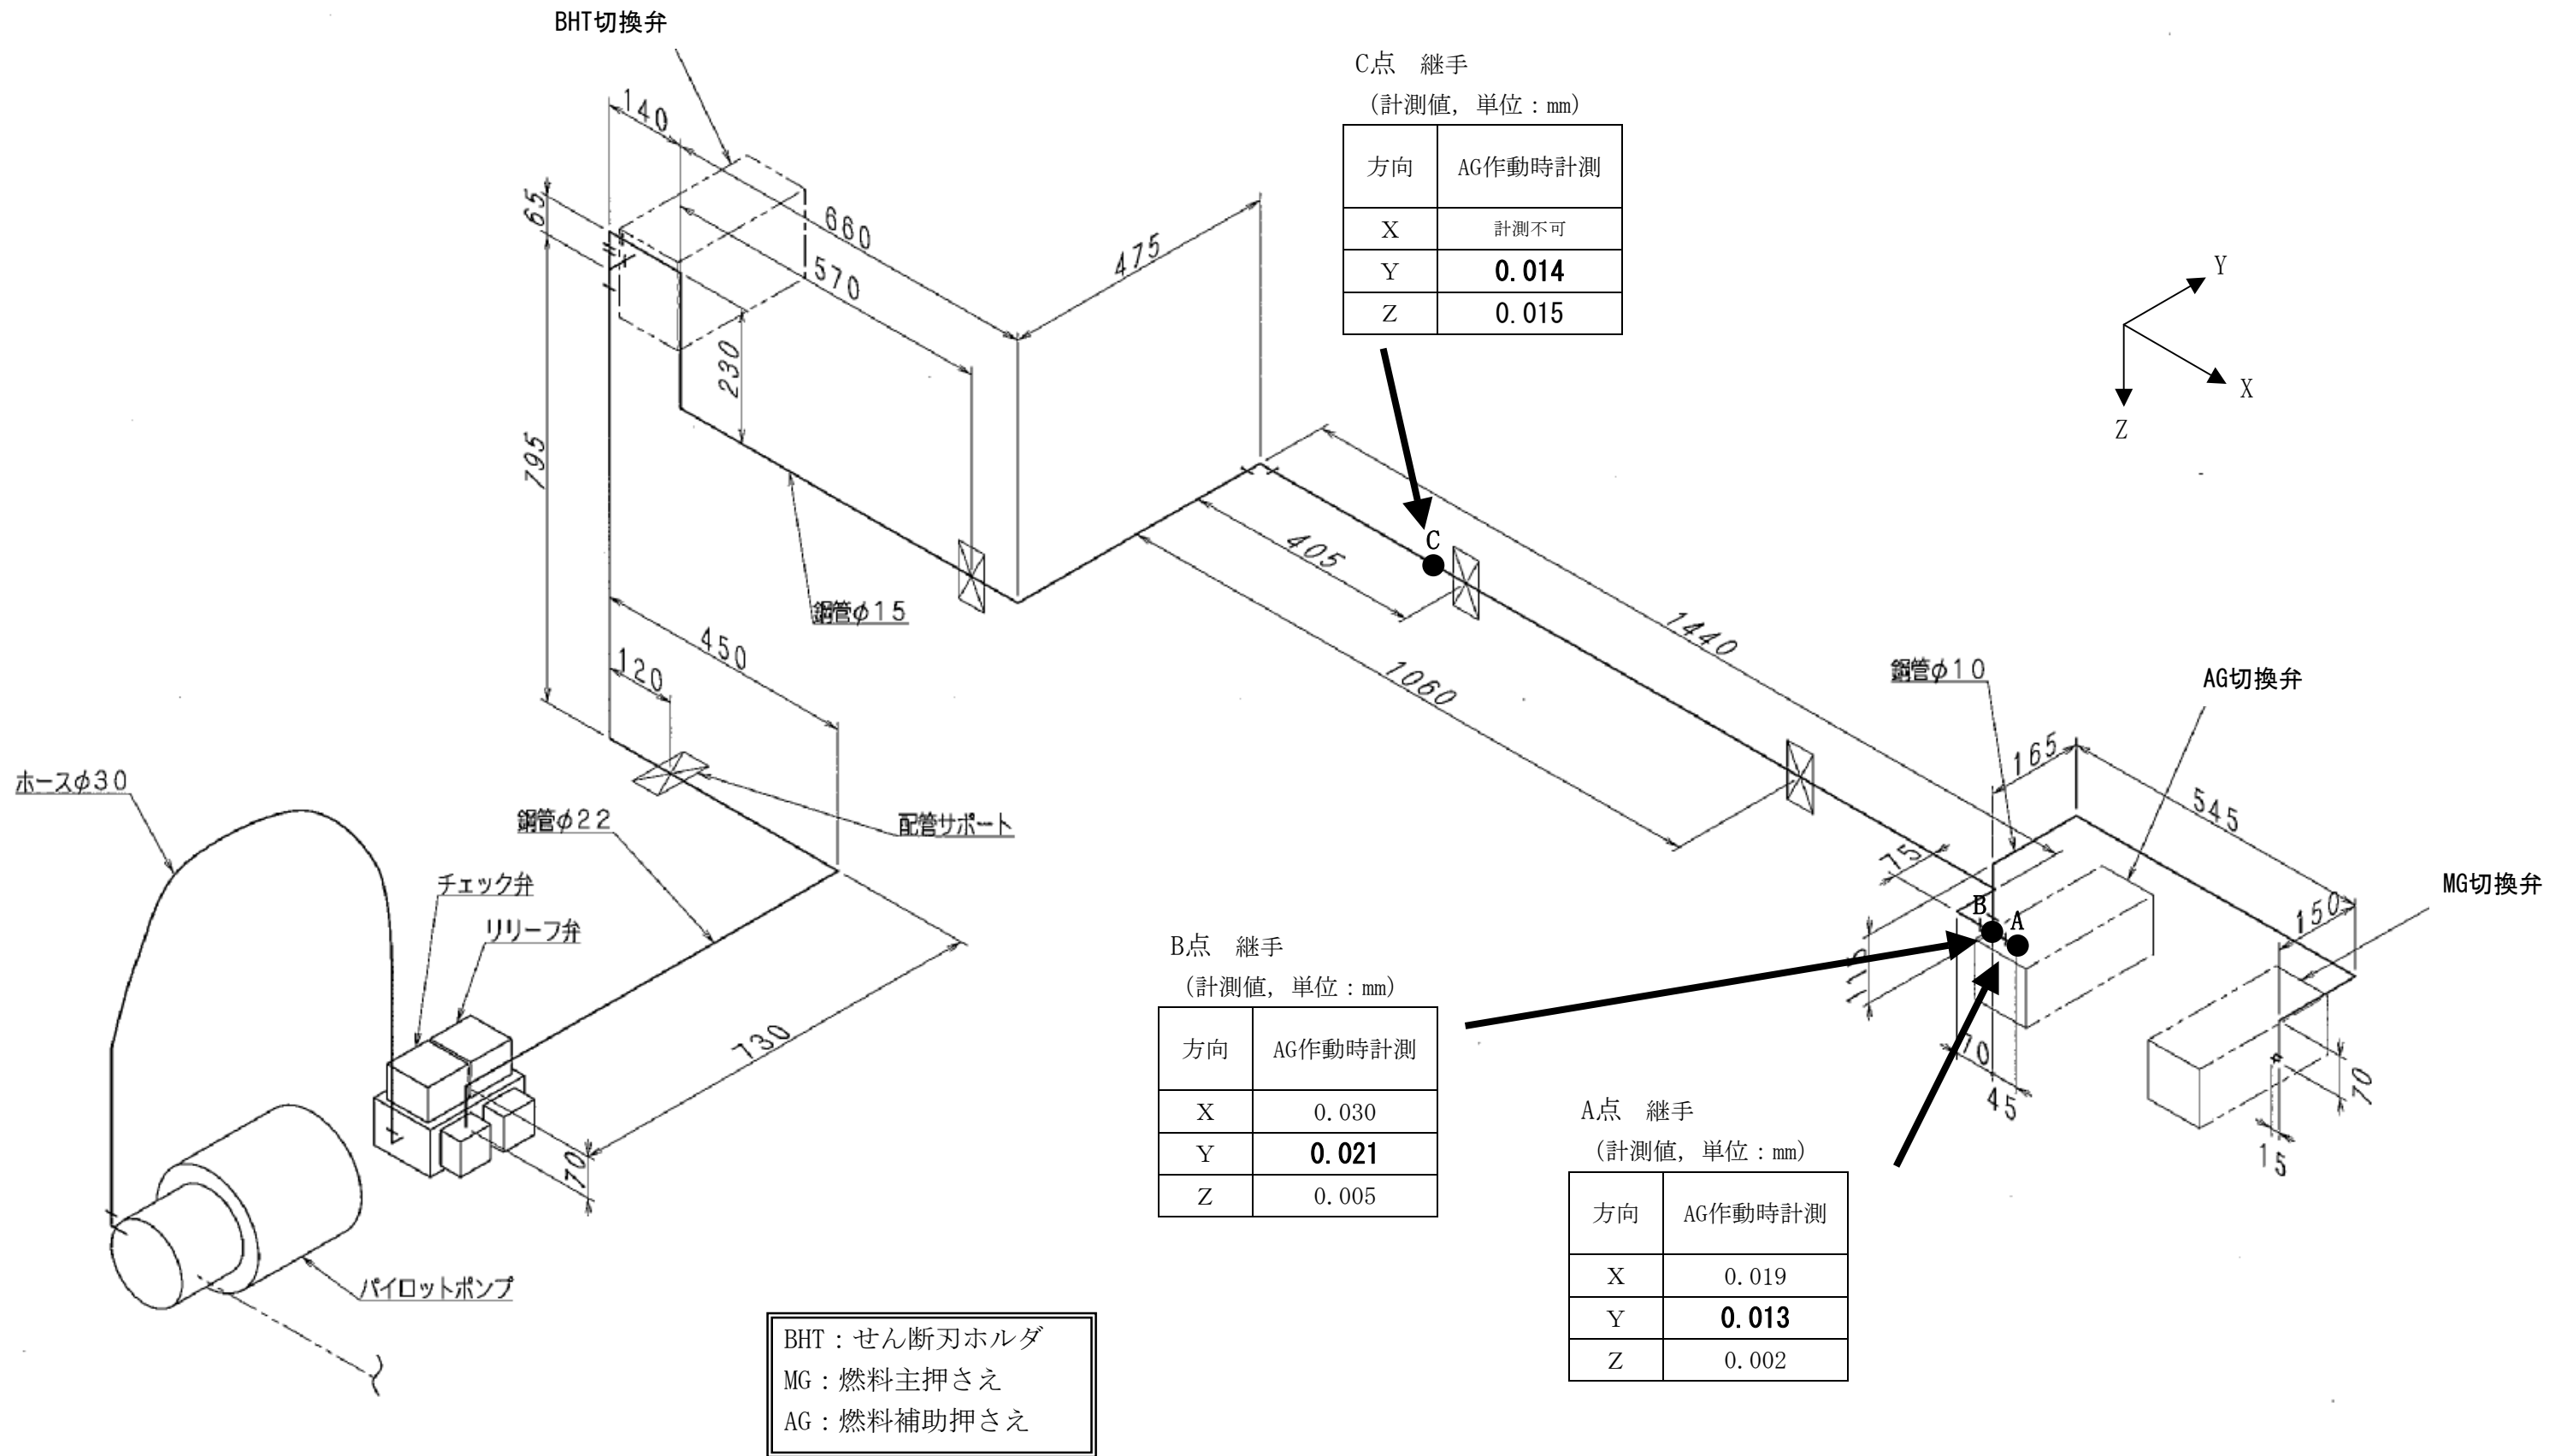
B系油圧制御ユニット パイロット圧ライン振動計測結果

(C点サポート設置の場合)

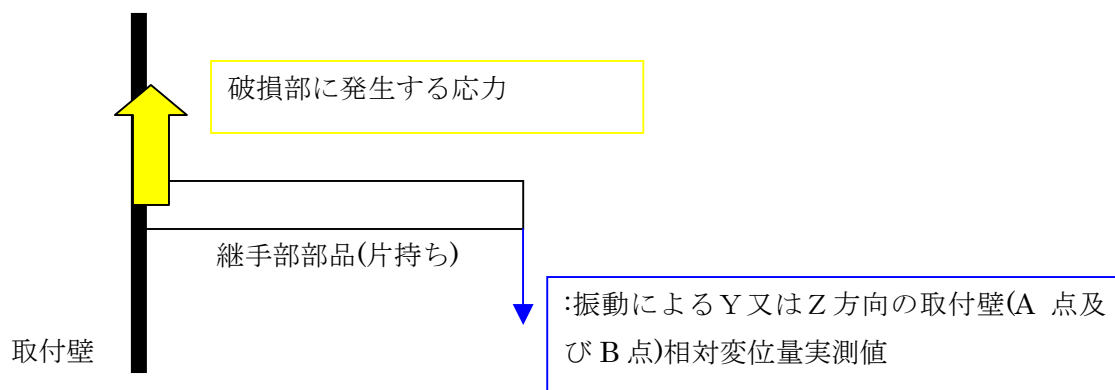
継手部部品を下記のように片持ち梁としてモデル化する。

- (1) サポートなしのほうがサポートありよりも発生応力は大きく、サポートの破損により疲労寿命が低下することが推定される。
- (2) B系サポートなしでは累積繰り返し荷重負荷数 2×10^5 回以下で破損する可能性有

*: 許容繰り返し回数を 2×10^5 回とした場合の繰り返しピーク応力強さを設計疲労線図**から読取ると 110MPa である。この設計疲労線図は、応力に対して 2 倍の安全率、繰り返し回数に対して 20 倍の安全率を考慮しているが、ここでは応力に対して 2 倍の安全率を考慮して、疲労破壊応力を $110 \times 2 = 220\text{MPa}$ とした。

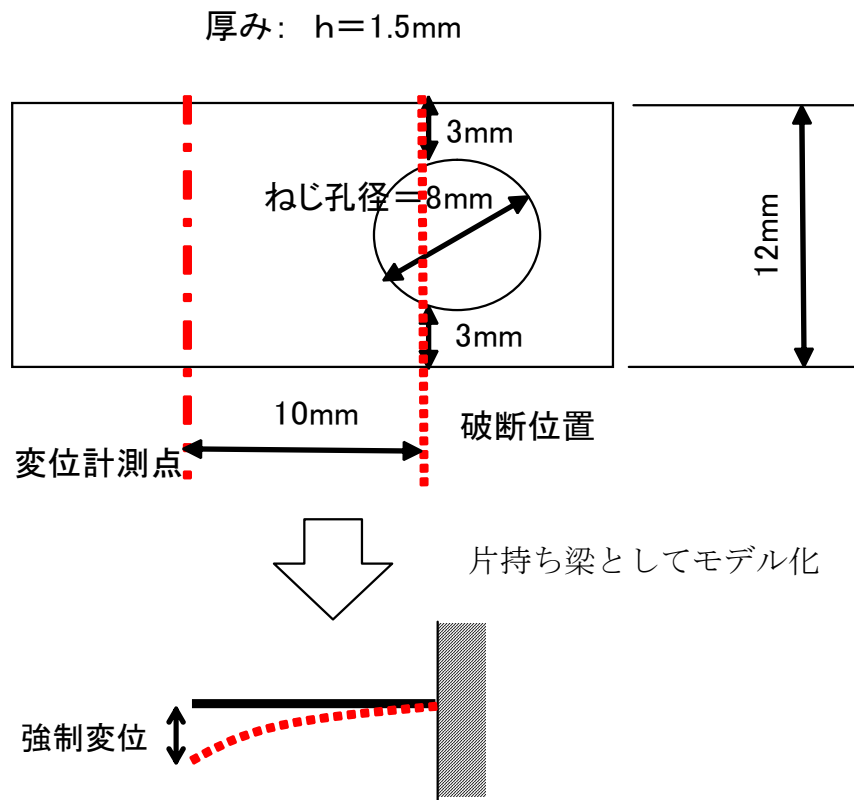
計測変位から算出した 繰り返しピーク応力	繰り返し回数約 2×10^5 回に 対する疲労破壊 応力	評価
①	サポートなしの場合※ ¹	593 MPa	220 MPa	疲労破壊する可能性 がある
②	サポート有りの場合※ ²	65 MPa		疲労破壊する可能性 は低い

破損継手部が接続されている配管のサポートが破損しており、その破損によって、継手部に過大な荷重がかかり破損に至った可能性がある。サポート部が変形することを仮定し、疲労強度の評価を行った。

サポート部を下記のように片持ち梁としてモデル化する。

- (1) サポート有りの場合、累積繰り返し荷重負荷数 2×10^5 回以下で破損する可能性が少ないことが分かった。
