平成21年11月30日  
日本原燃株式会社

## 低レベル放射性廃棄物埋設センターの1号埋設地6-C埋設設備における廃棄体の浮き上がり事象について（概要）

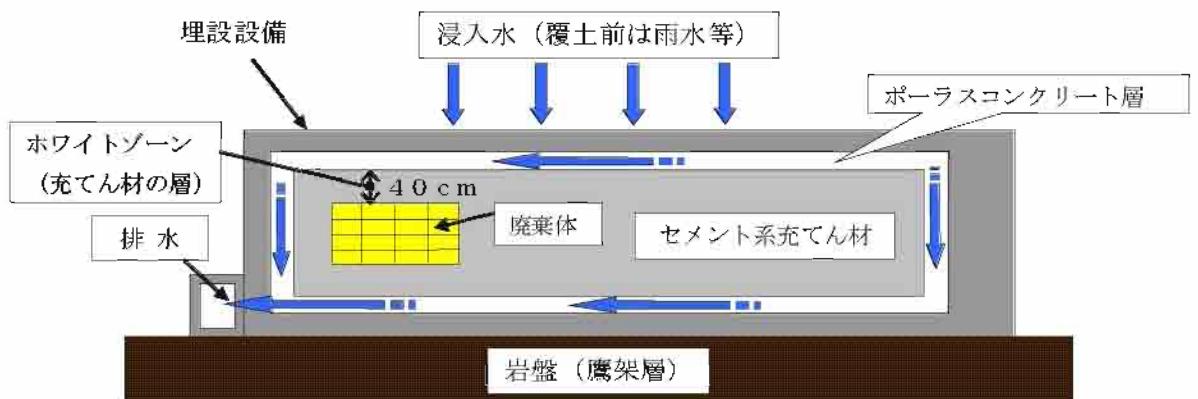
図-1 浮き上がり状況

1号6-C埋設設備m区画の南側中央位置において、廃棄体1本が浮き上がり、一部が充てん面より露出していた。また、スペーサーブロック<sup>(注1)</sup>3体が所定位置からずれ、そのうち2体が充てんモルタル面から一部露出した状態であった。（図-1）

なお、浮き上がった廃棄体は、その後の掘り出し工事で整理番号「0882296JG3A」（アスファルト固化体：重量285kg）と確認している。
