浮き上がりの推定原因とその確認方法

浮き上がりの原因分析結果

2 号廃棄物埋設施設の廃棄体浮き上がり事象について

浮き上がり箇所の上部スペーサーブロックの健全性の確認結果について

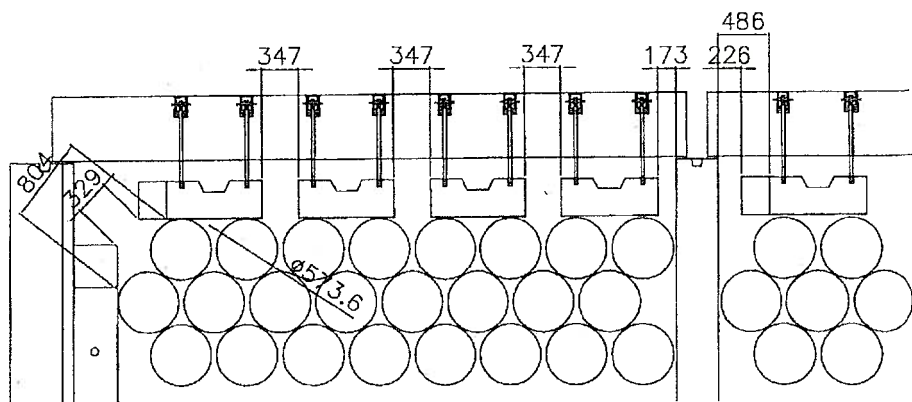
評価	理由	資料		
浮き上がり	設備構造	スペーサーブロックの形状	×	スペーサーブロックの形状及びその配置上、廃棄体が浮き上がる隙間はない。(2号浮き上がりの水平展開済み)	添付1-1	
		スペーサーブロック間の隙間	×	同上	添付1-1	
		側壁とスペーサーブロック間の隙間	×	スペーサーブロックの配置上、廃棄体が浮き上がる隙間はない。	添付1-1	
	廃棄体の径	廃棄体の形状(過小寸法)	×	スペーサーブロックの形状及び配置設計で考慮している廃棄体の径は、JIS規格に適合したドラムとしている。浮き上がった廃棄体に用いている容器は、廃棄体確認申請時にJIS規格に適合したドラムであることを確認しており、また、受入れ後の廃棄体確認(外観検査)において問題なかったことから、廃棄体の径に起因した原因は考えられない。	添付2	
	スペーサーブロックの破損・脱落	スペーサーブロック本体の破損・脱落	×	当該区画では、平成21年2月2日の定置後の仮蓋設置の際、仮蓋に取り付けられているスペーサーブロック取付寸法の測定を実施している。その際、スペーサーブロックの外観に問題ないことを確認していること、充てん時にスペーサーブロックおよびプーリングボルトに作用する荷重に対し、十分な強度を有している。また、浮き上がり場所から取り出したスペーサーブロック(全3体のうち、2体と残り1体の一部)には、スペーサーブロックに割れなどの痕跡はなく、また、プーリングボルトのねじ込み部にも異常は認められなかったことから、この原因により浮き上がったとは考えられない。	添付3-1 添付3-2 添付3-3	
		スペーサーブロックのプーリングボルトねじ込み部の破損・脱落	×	同上	添付3-1 添付3-2 添付3-3	
	施工不良	仮蓋へのスペーサーブロック取り付け	仮蓋へのスペーサーブロック取り付け	×	仮蓋のプラグ挿入穴にプーリングボルトを通し、プーリングボルト先端のねじ切り部をスペーサーブロックのねじ部に締めこむ方法により行うため、スペーサーブロックを取り付けるという作業の目的から判断してスペーサーブロックを取り外すことはない。	添付4-1

埋設設備への仮蓋設置	×	移動式クレーン、埋設クレーンでスペーサーブロックを吊り下げた状態の仮蓋ハンドリングするものの、スペーサーブロック本体またはプーリングボルトを操作する可能性があるような手順はない。	添付4-1
		廃棄体定置	仮蓋取り外し	×	定置当日に埋設クレーンを用い、スペーサーブロックを吊り下げた状態の仮蓋ハンドリングするものの、スペーサーブロック本体またはプーリングボルトを操作する可能性があるような手順はない。	添付4-1
			廃棄体定置(定置前準備含む)	×	定置前準備として埋設クレーンを用い、スペーサーブロックを吊り下げた状態の仮蓋ハンドリングするものの、スペーサーブロック本体またはプーリングボルトを操作する可能性があるような手順はない。また、定置中においては、仮蓋はハンドリングしない。	添付4-1
			仮蓋設置	×	定置が完了した後、仮蓋を定置区画に設置した際にスペーサーブロック取付寸法を測定し、設計寸法どおりに取り付けられていることを確認しており、問題ない。	添付3
		プラグ挿入・締付	プラグ挿入・締付	○	プラグ挿入・締付作業では、プラグをソケット部に挿入し、その後、インパクトレンチで所定位置までプラグを締め付けている。定置から充てんまでの間の各作業において、唯一、スペーサーブロックを支持しているプーリングボルトを直接操作する可能性がある作業であり、プラグヘッド部がプーリングボルトと同形状・同寸法であることもあり、誤って、プラグを挿入し忘れ、インパクトレンチを操作することにより、プーリングボルトを緩めてしまった可能性がある。	添付4-1 添付4-2
			充てん	×	定置完了後のコンクリート仮蓋設置作業時の取付寸法測定結果に問題なかったことから問題ない。	添付3
	プーリングボルト取り外し	×	本区画では、平成21年3月23日に充てんを行い、約2週間後の4月6日にプーリングボルトを取り外している。プーリングボルトの取り外しは、モルタル充てん後の養生期間(48時間)経過後以降に行っており、モルタルは十分硬化しているため養生期間不足に起因して浮き上がることは考えられない。	添付4-3

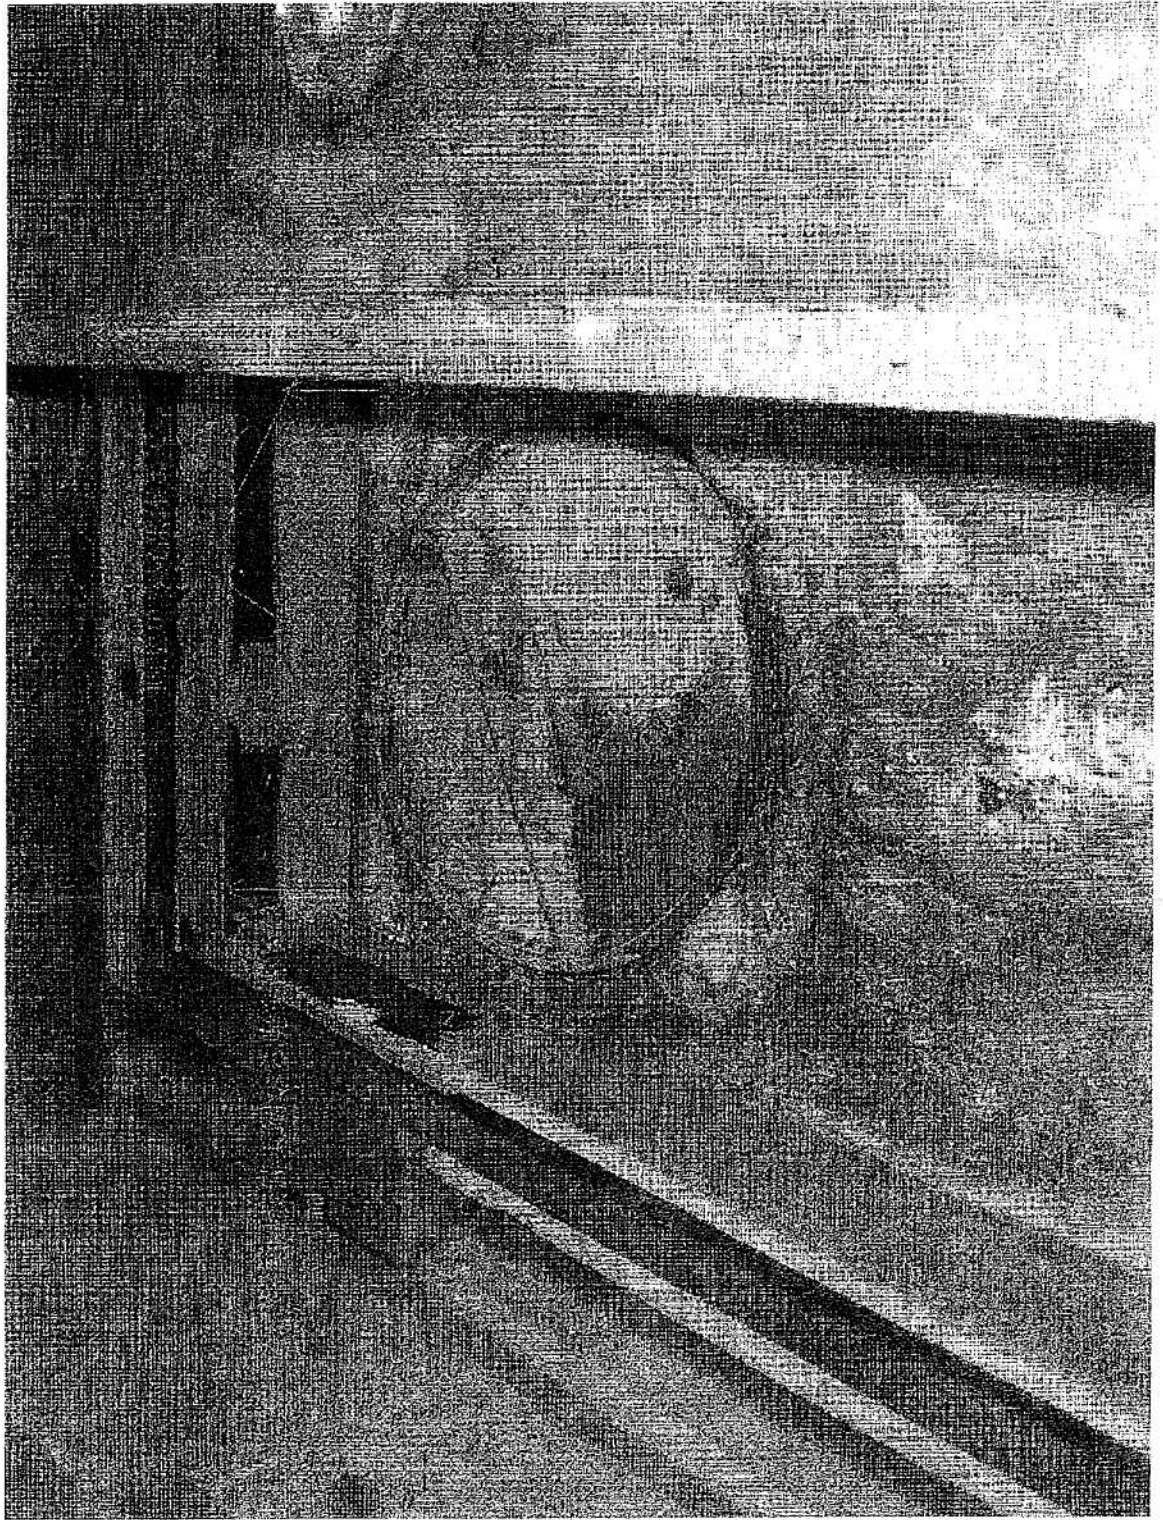
浮き上がり状況図

2 号埋設設備において、平成 13 年 3 月 28 日に充てん材の充てんを実施した区画への敷きモルタル敷設作業および次工程となるポーラスコンクリート複合板設置作業のため仮蓋を取り外したところ、廃棄体 1 体の上面が充てん材の打ち上がり面から一部露出していることが発見された。(詳細添付 1 参照)

なお、表題にて記述した廃棄体の浮き上がり事象とは、「廃棄体が浮き上がり防止対策として設けた上部スペーサブロックと側壁廃棄体支持架台の隙間をすり抜けて、充てん面から露出すること」を称している。

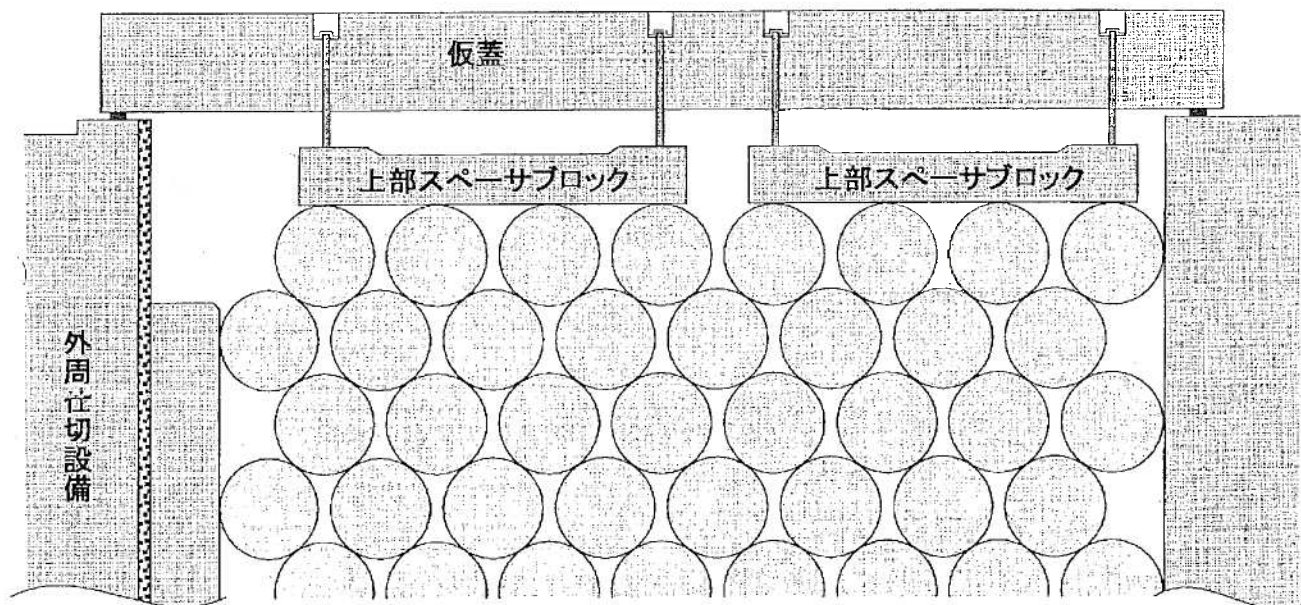
今回の2号廃棄体浮き上がり事象の想定イメージ図

当該廃棄体の区画内での浮き上がり挙動推定を添付3に示す。当初の設計では、廃棄体の重量バランスにより浮き上がり挙動が均一なものとならないことは承知していたが、ドラム缶が相互に干渉しあい複雑な浮き上がり事象が起こるとは想定していなかった。このことにより、浮き上がり防止用に設けたスペーサブロックと側壁廃棄体支持架台との間隙から廃棄体がすり抜けたものである。寸法関係の詳細を添付4に示す。

- ① 廃棄体の浮き上がり挙動について、複雑な挙動を考慮していなかったこと。
- ② 上部スペーサブロックと側壁廃棄体支持架台の間に廃棄体がすり抜ける間隙が存在していたこと。

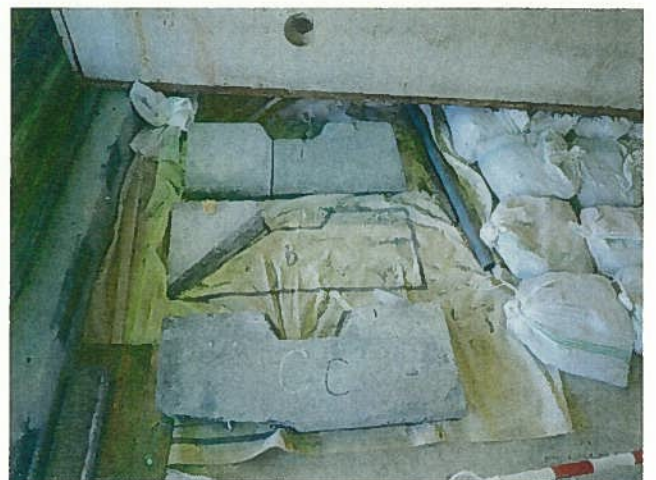
上部スペーサーブロック 取出し後

上部スペーサーブロックa、cの取出し前および取出し後の外観写真および上部スペーサーブロックbの切断し取出した部分の取出し前および取出し後の外観写真を図-2に示す。

スペーサーブロックbの全体の取出しは終了していないが、これまでの調査結果より、上部スペーサーブロックに壊れた痕跡は確認されず、プーリングボルトねじ込み部の一箇所（5箇所確認）にねじ山の口の部分にゆがみが認められたがプーリングボルトが引き抜かれたようなねじ山のつぶれは無かったことから、「上部スペーサーブロックの破損後、脱落した」ことにより廃棄体が浮き上がったとは考えられない。
