平成 21 年 12 月 10 日
日本原燃株式会社

低レベル放射性廃棄物埋設センターにおける 浮き上がり廃棄体取出し作業中の廃棄体の損傷について

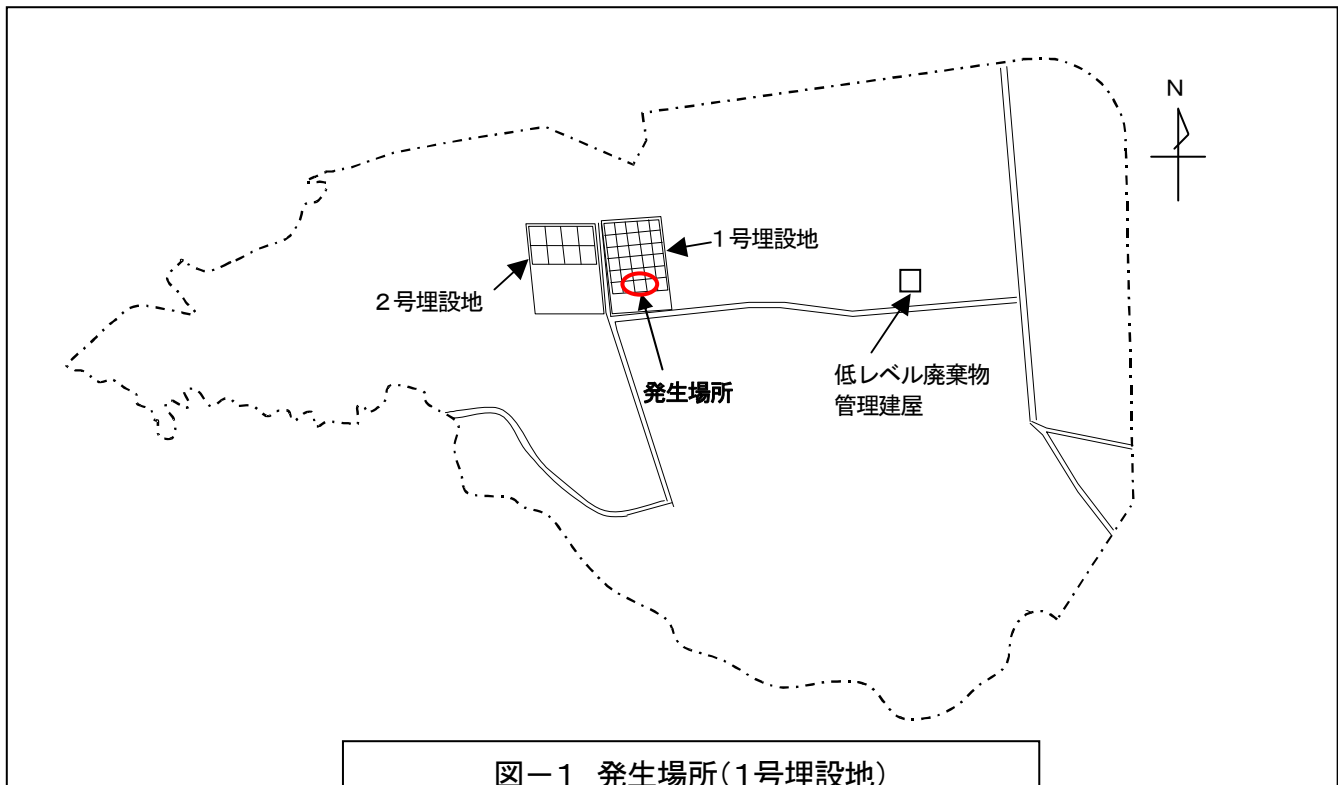
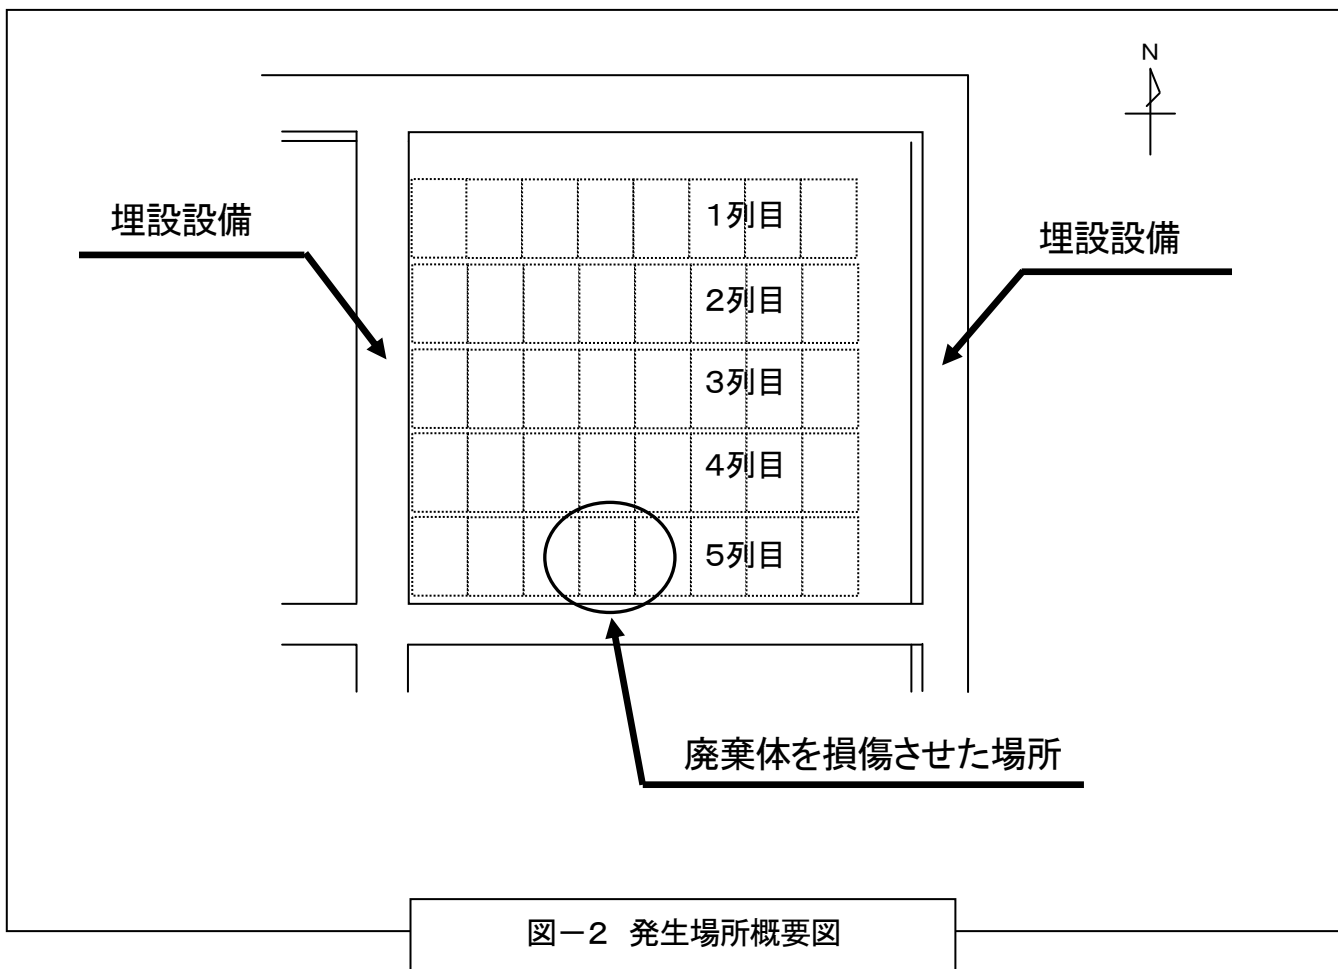
モルタルを充填した区画において、浮き上がった廃棄体を取り出すためのモルタル掘削作業中のところ、廃棄体表面に付いているモルタルをタガネとハンマーにより、手作業でモルタル撤去作業を実施していた際、タガネが廃棄体にあたり損傷させた。

現場で当該廃棄体を調査した結果、廃棄体に傷（幅約 1cm×長さ約 2cm）が生じ、穴があいていることを確認した。

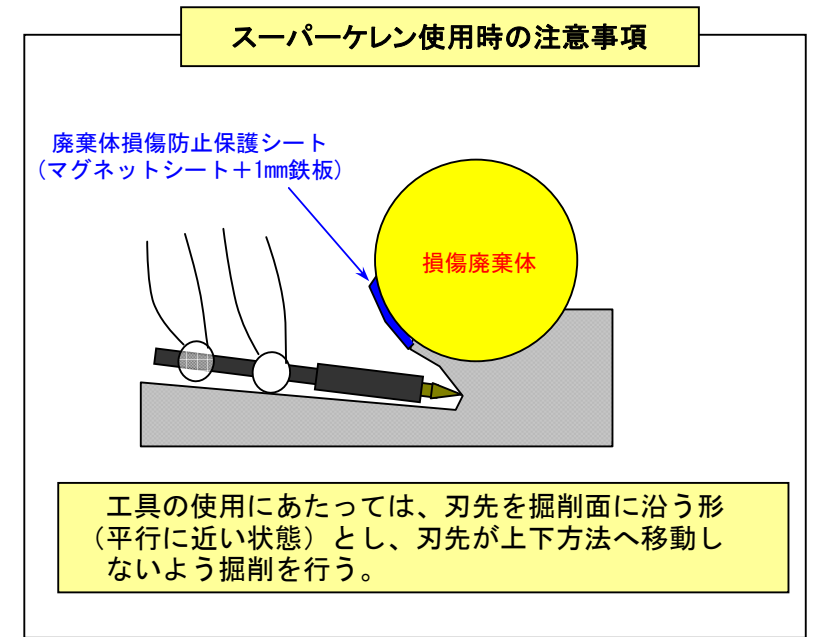
*1 各工具の使用時間は20秒以下

* ジェットタガネ又は空気圧50%減圧した小型チッパー(刃先が丸いもの)の使用条件は
 ・廃棄体から2cm未満のモルタル掘削に適用
 ・使用時間は20秒以下
