平成22年4月9日
日本原燃株式会社

使用済燃料受入れ・貯蔵建屋 第1非常用ディーゼル発電機B室 (管理区域外)における潤滑油の漏えいについて

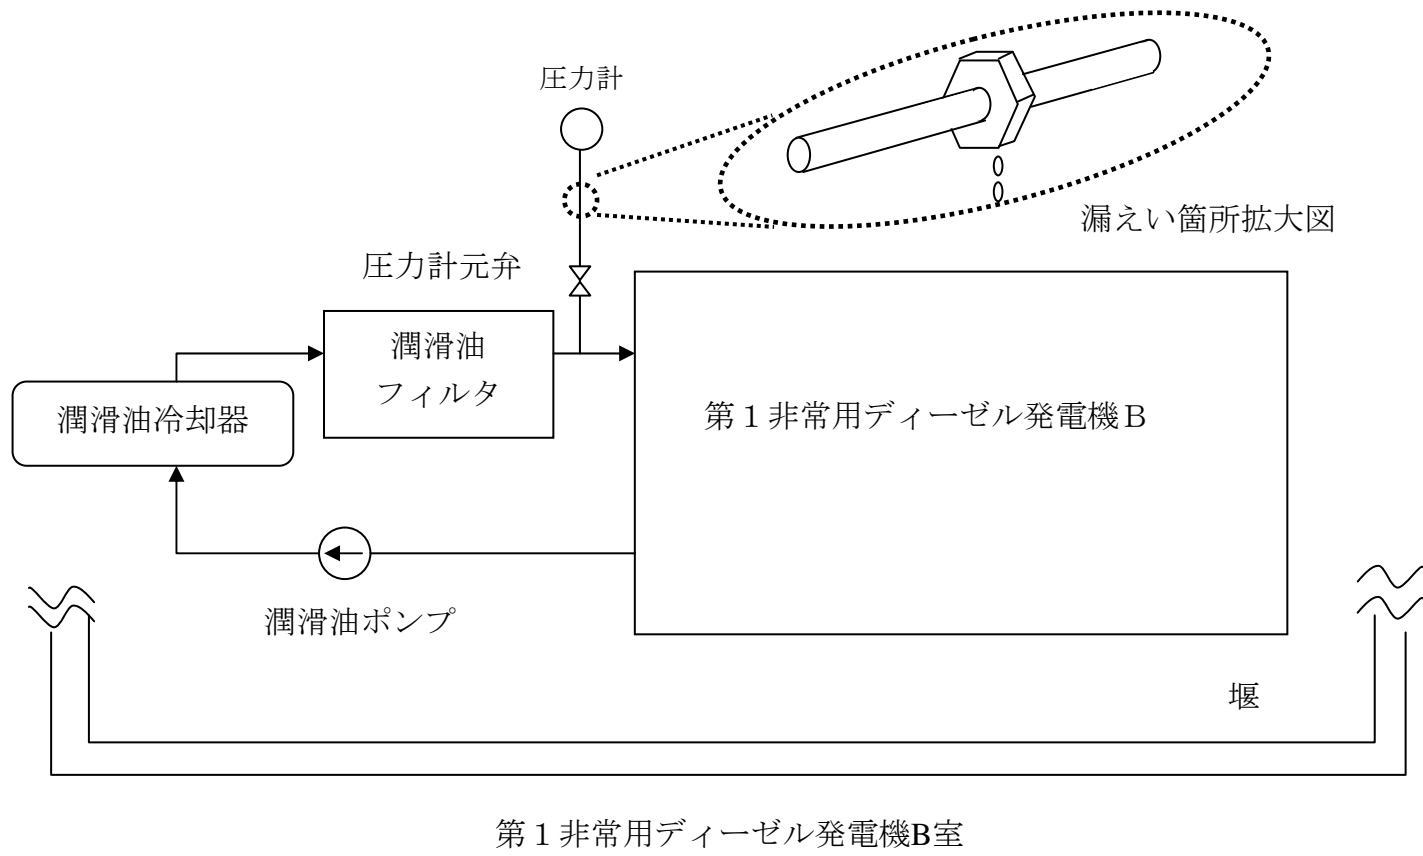
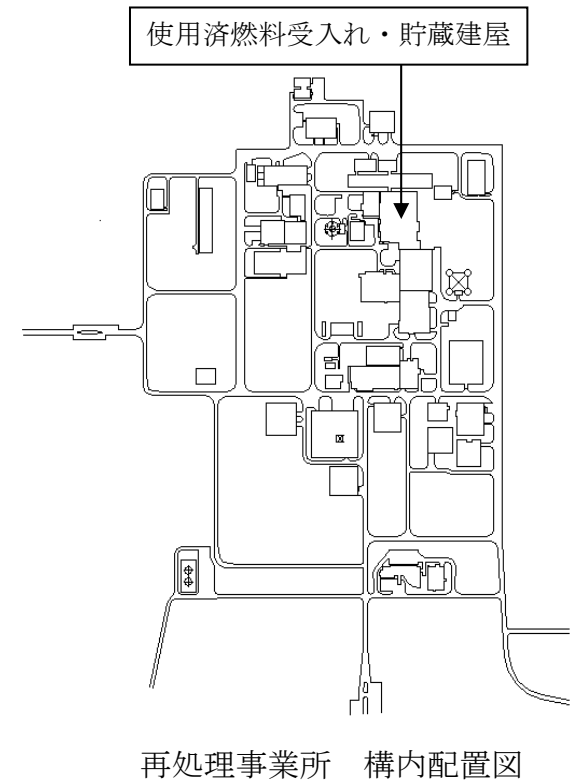
使用済燃料受入れ・貯蔵建屋 第1非常用ディーゼル発電機B室における潤滑油の漏えい概要図

平成21年9月14日 使用済燃料受入れ・貯蔵建屋 第1非常用ディーゼル発電機B室(管理区域外)において、第1非常用ディーゼル発電機Bの軸受け部に潤滑油を供給する系統の圧力検出配管継手部(ユニオン継手)より潤滑油が床面(堰内)に漏えいしていることを当該ディーゼル発電機の施設定期自主検査中に発見した。直ちに当該ディーゼル発電機を停止したことにより潤滑油を供給するポンプが自動停止し、漏えいが停止したことを確認した。

漏えいが確認されたユニオン継手の状況を分解前に確認した結果、継手都合マーク*が緩み方向に 10mm 程度ずれ（約 30° 緩む方向に回転し）ていることを確認した。

ユニオン継手を取付ける際は合マークを確認した後、更に十分締付ける必要があるが、どの程度締付けるかは作業員の加減によることから、当該事象発生約1年前の当該継手部の取付け時の締付けが十分ではなかったと推定される。このような締付け状態であったため、月例の当該ディーゼル発電機起動試験時の振動でユニオン継手部が緩んで、漏えいにつながったものと考えられる。

漏えい箇所 現場写真

潤滑油漏えい箇所

ユニオン継手を使用している設備のうち、系統内に油を内包し、機器等からの振動が大きい箇所として、使用済燃料受入れ・貯蔵建屋 第1非常用ディーゼル発電機A、及び廃棄物管理施設に設置されている運転予備用ディーゼル発電機が該当するため、当該設備に使用されているユニオン継手について、定期点検等で取外した際の復旧時において、締付けが十分確保されるようにトルク管理を実施することとする。
