再処理施設前処理建屋における油漏れについて  
(発生状況、原因及び再発防止対策)

平成20年4月23日  
日本原燃株式会社

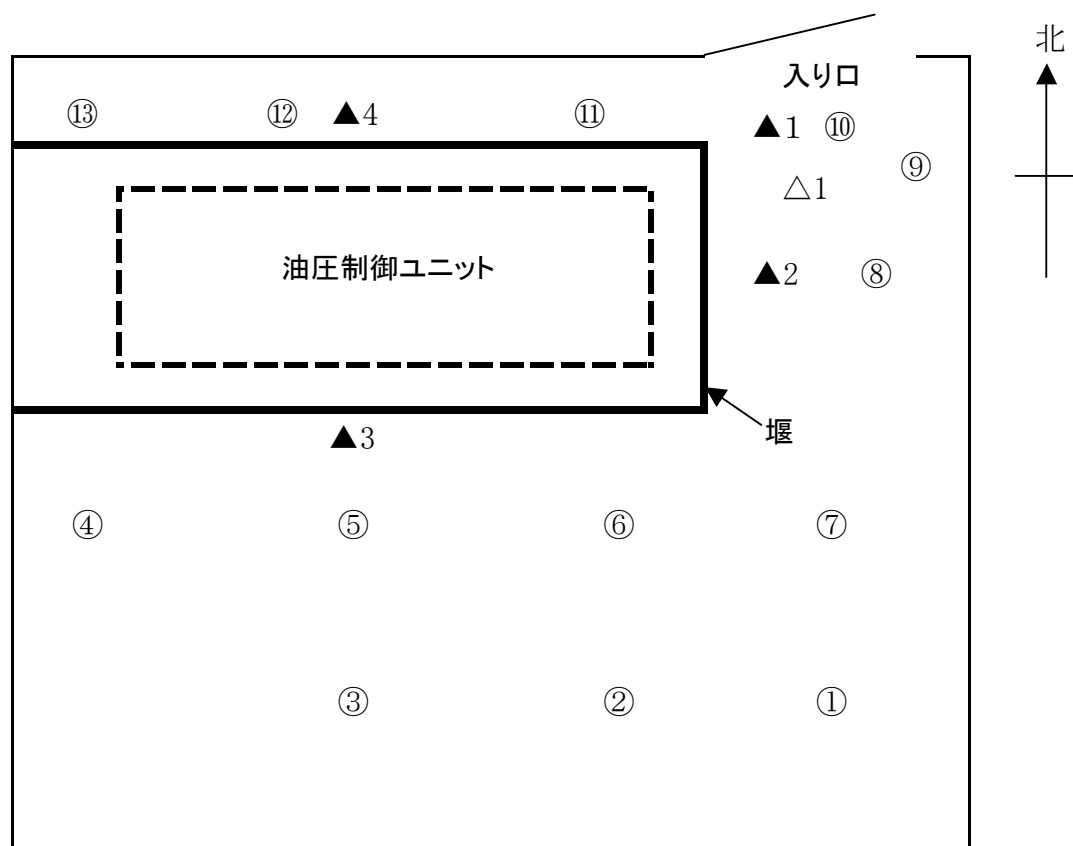
### せん断機B油圧制御ユニット周辺油漏えい状況

せん断機B油圧制御ユニットから漏れた油は、約33リットルが堰内に、約26リットルが堰外に飛散していた。（添付資料-5参照）

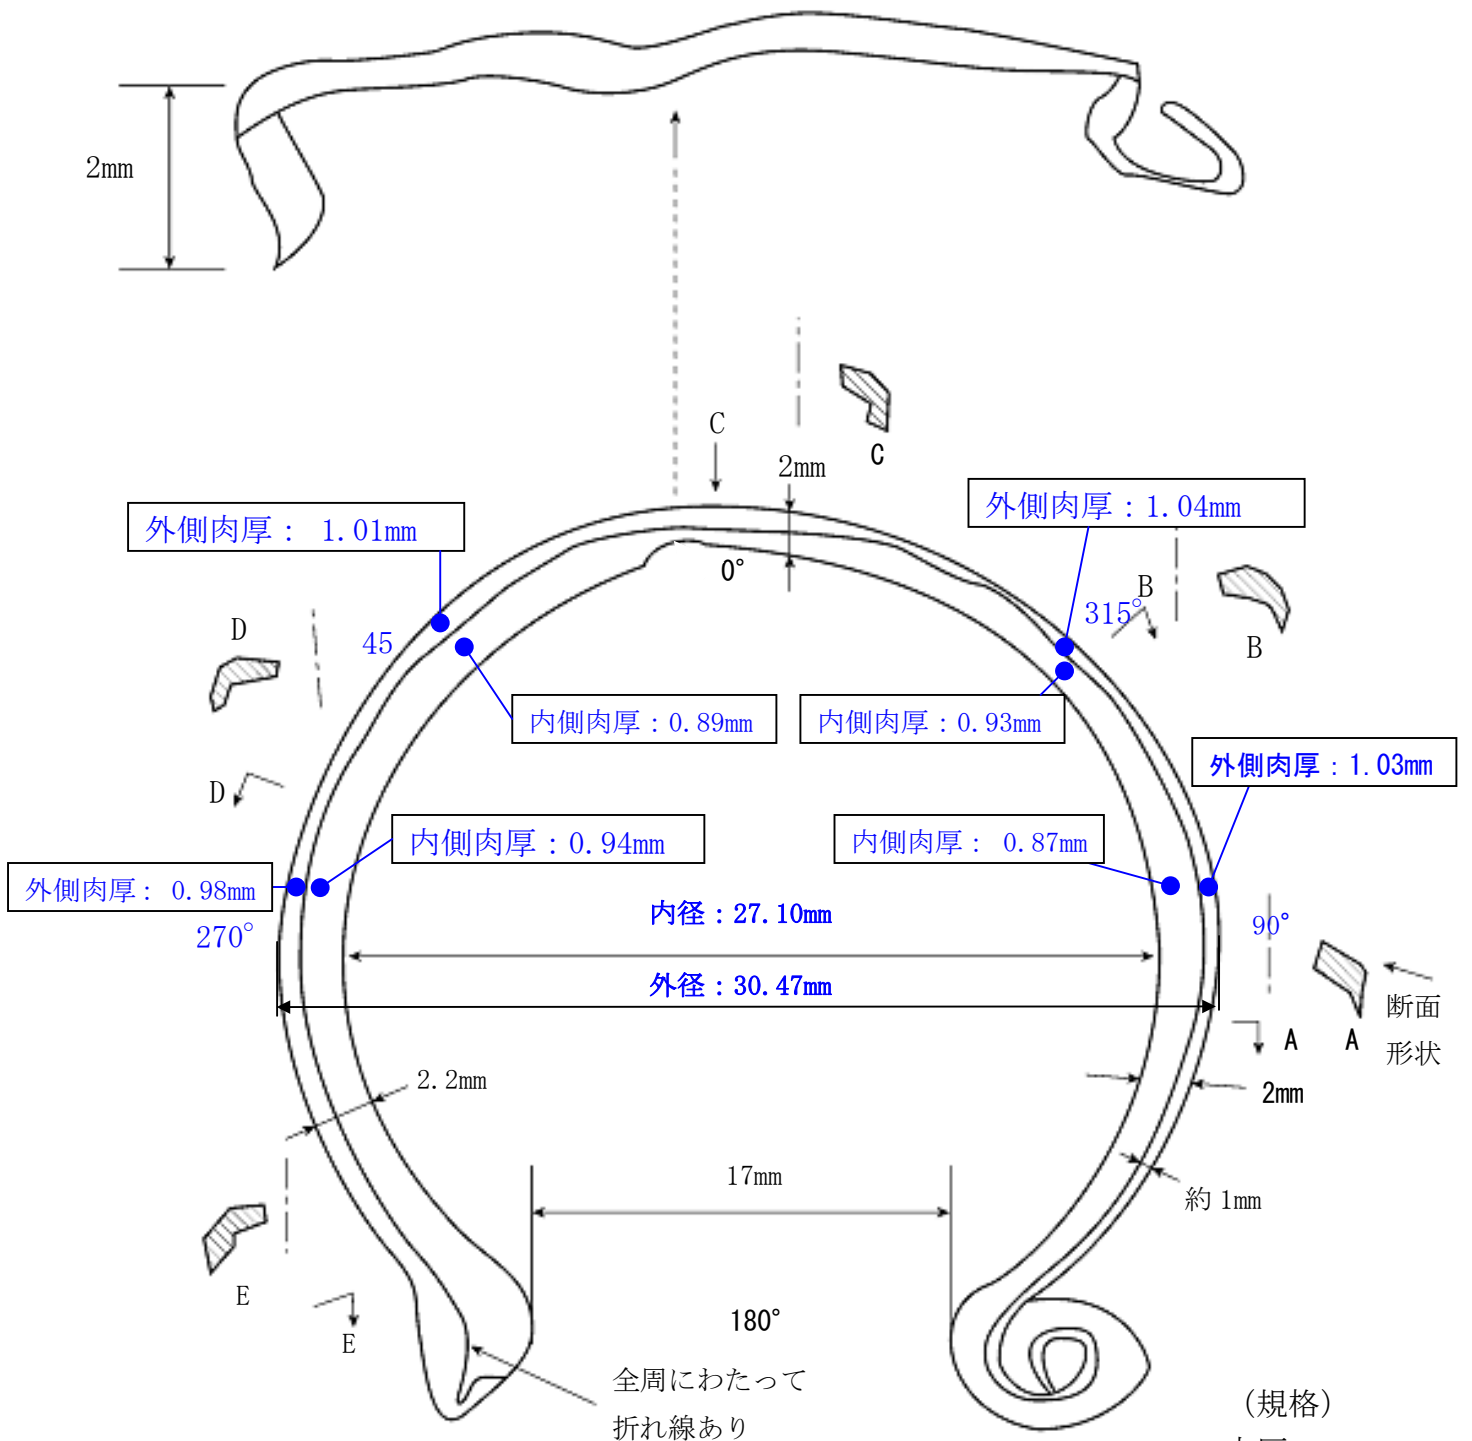
使用済バックアップリングの概要

(規格)  
 肉厚 : 1.25mm  
 幅 : 2.0mm  
 内径 : 22mm  
 材質 : テフロン

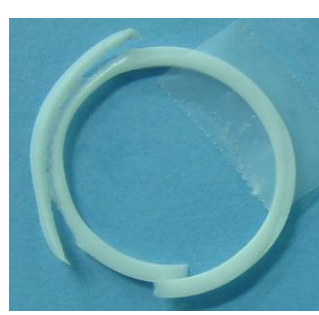
角挟み位置

<ul style="list-style-type: none"> <li>・ 全周を均等に挟み込むことは困難</li> <li>・ 締め込み具合によっては片当りによりバックアップリングの損傷が発生する（今回は再現できなかった）</li> </ul>
完全外れ位置 グリスを多めに塗布した場合に発生することを確認

以上により、「角挟み位置」にセットされた可能性を完全に否定することはできないが、「完全外れ位置」に比較して再現が難しく、可能性が低いと判断した。よって、以降の試験は上記「完全外れ位置」と「正規位置」にて実施することとした。

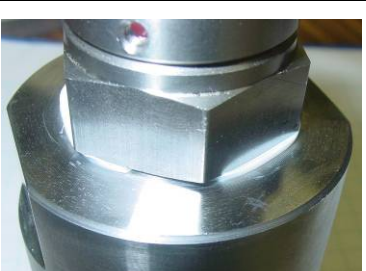
<ul style="list-style-type: none"> <li>・ 締め込みではみ出したバックアップリングの表面に圧痕がつく（漏れ事象の形状に類似）</li> </ul>

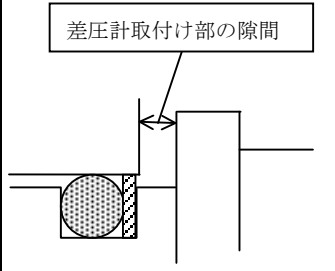
<p>正規位置</p>

<ul style="list-style-type: none"> <li>・ 差圧計取付け部の隙間 1.5mm 程度迄緩める</li> <li>・ 差圧計取付け部の隙間を 1.6mm～2.0mm までパラメータで振って確認実施</li> </ul>	<ul style="list-style-type: none"> <li>・ 差圧計取付け部の隙間 1.5mm では 30 分サイクル試験にて変化なし</li> <li>・ 差圧計取付け部の隙間 1.6mm～1.7mm では 10 回程度の加圧／開放の繰り返しでバックアップリングの脱落が発生 (詳細を添付表に示す)</li> <li>・ 脱落したバックアップリングの形状は実機における漏洩事象対象品と類似の形状あり。 (バイアス端面が逆巻きに変形) (全面に渡り薄く延ばした形) (片面は中央に筋状の圧痕、片面は比較的滑らか)</li> <li>・ バックアップリングが脱落した後は O-リングのみで油の漏洩は一旦停止する</li> </ul>

差圧計取付け部の隙間	バックアップリング挙動	備考
サンプル 0	1.5mm (面位置±0mm)	30分(約60サイクル)懸けても バックアップリング挙動なし	
サンプル 1	2.0mm (面位置+0.5mm)	1回目加圧で脱落 片面中央部に全周にわたって圧痕あり	
サンプル 2	1.8mm (面位置+0.3mm)	6回目加圧で脱落 片面中央部に全周にわたって圧痕あり	
サンプル 3	1.7mm (面位置+0.2mm)	2回目加圧で脱落 片面中央部に全周にわたって圧痕あり	
サンプル 4	1.6mm (面位置+0.1mm)	5回加圧 脱落無し(先端のみが引っ掛った状態 で油が漏出して中止) 片面中央部に全周にわたって圧痕あり 端部が逆方向へ屈曲(渦巻状に類似)	図-2参照
サンプル 5	1.7mm (面位置+0.2mm)	5回加圧 脱落無し(先端のみが引っ掛った状態 で油が漏出して中止) 片面中央部に全周にわたって圧痕あり	
サンプル 6	1.6mm (面位置+0.1mm)	45回目加圧で脱落 片面中央部に全周にわたって圧痕あり	
サンプル 7	1.6mm (面位置+0.1mm)	11回目加圧で脱落 片面中央部に全周にわたって圧痕あり 端部が逆方向へ屈曲	図-2参照
サンプル 8	1.6mm (面位置+0.1mm)	10回目加圧で脱落 片面中央部に全周にわたって圧痕あり 端部が逆方向へ屈曲	
サンプル 9	1.6mm (面位置+0.1mm)	8回目加圧で脱落 片面中央部に全周にわたって圧痕あり	
サンプル 10	1.55mm (面位置+0.05mm)	27回目加圧で脱落 片面中央部に全周にわたって圧痕あり

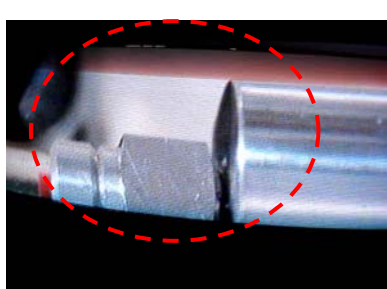
- ③ 時間の経過とともにOリングがバックアップリングを押し出すかたちとなり、バックアップリングが徐々に押出された。この際バックアップリングが、フィルタ差圧計とその取付け部の隙間を通るため、バックアップリングの断面が「への字形状」となった。
- ④ さらに時間が経過し、フィルタ差圧計とその取付け部の隙間からバックアップリングが完全に押し出され、脱落するとともに、少量の油が飛散した。  
この際、バックアップリングの端部がとぐろ状に変形した。
- ⑤ その後、Oリングによりシール性が確保されていたが、時間経過とともにOリングがOリング溝からはみ出し、ねじれが生じ変形したため、微小な流路が形成され、油が漏えいした。

<p>バックアップリング 端①はとごろ状に変形している</p>	<p>14. バックアップリング が完全に脱落</p>

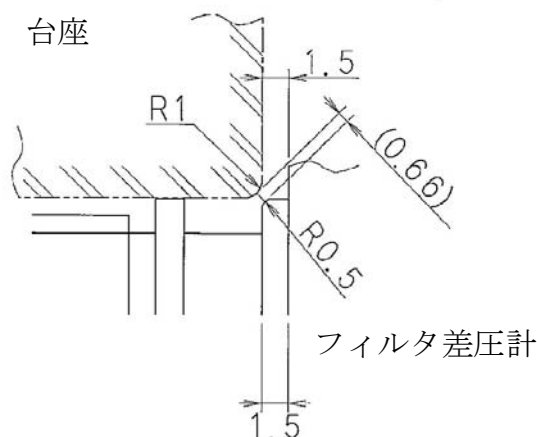
図2. フィルタ差圧計と台座の位置関係

Oリングの観察結果より、周方向に長さ約5mmにわたって傷が見られる(図1参照)ことから、この部分より油が漏えいしたと推定し、漏えい部分の面積を算出する。フィルタ差圧計と台座の位置関係(図2参照)より0.66mmの隙間が発生すると考えられる。これより、漏えい部分の面積は $5\text{mm} \times 0.66\text{mm} =$  約 $3.3\text{mm}^2$ となる。
