6. 高レベル廃液の滴下事象等に対する 背後要因分析を含む根本原因分析

組織要因分析

高レベル廃液の滴下事象に係る
根本原因分析の具体的な進め方

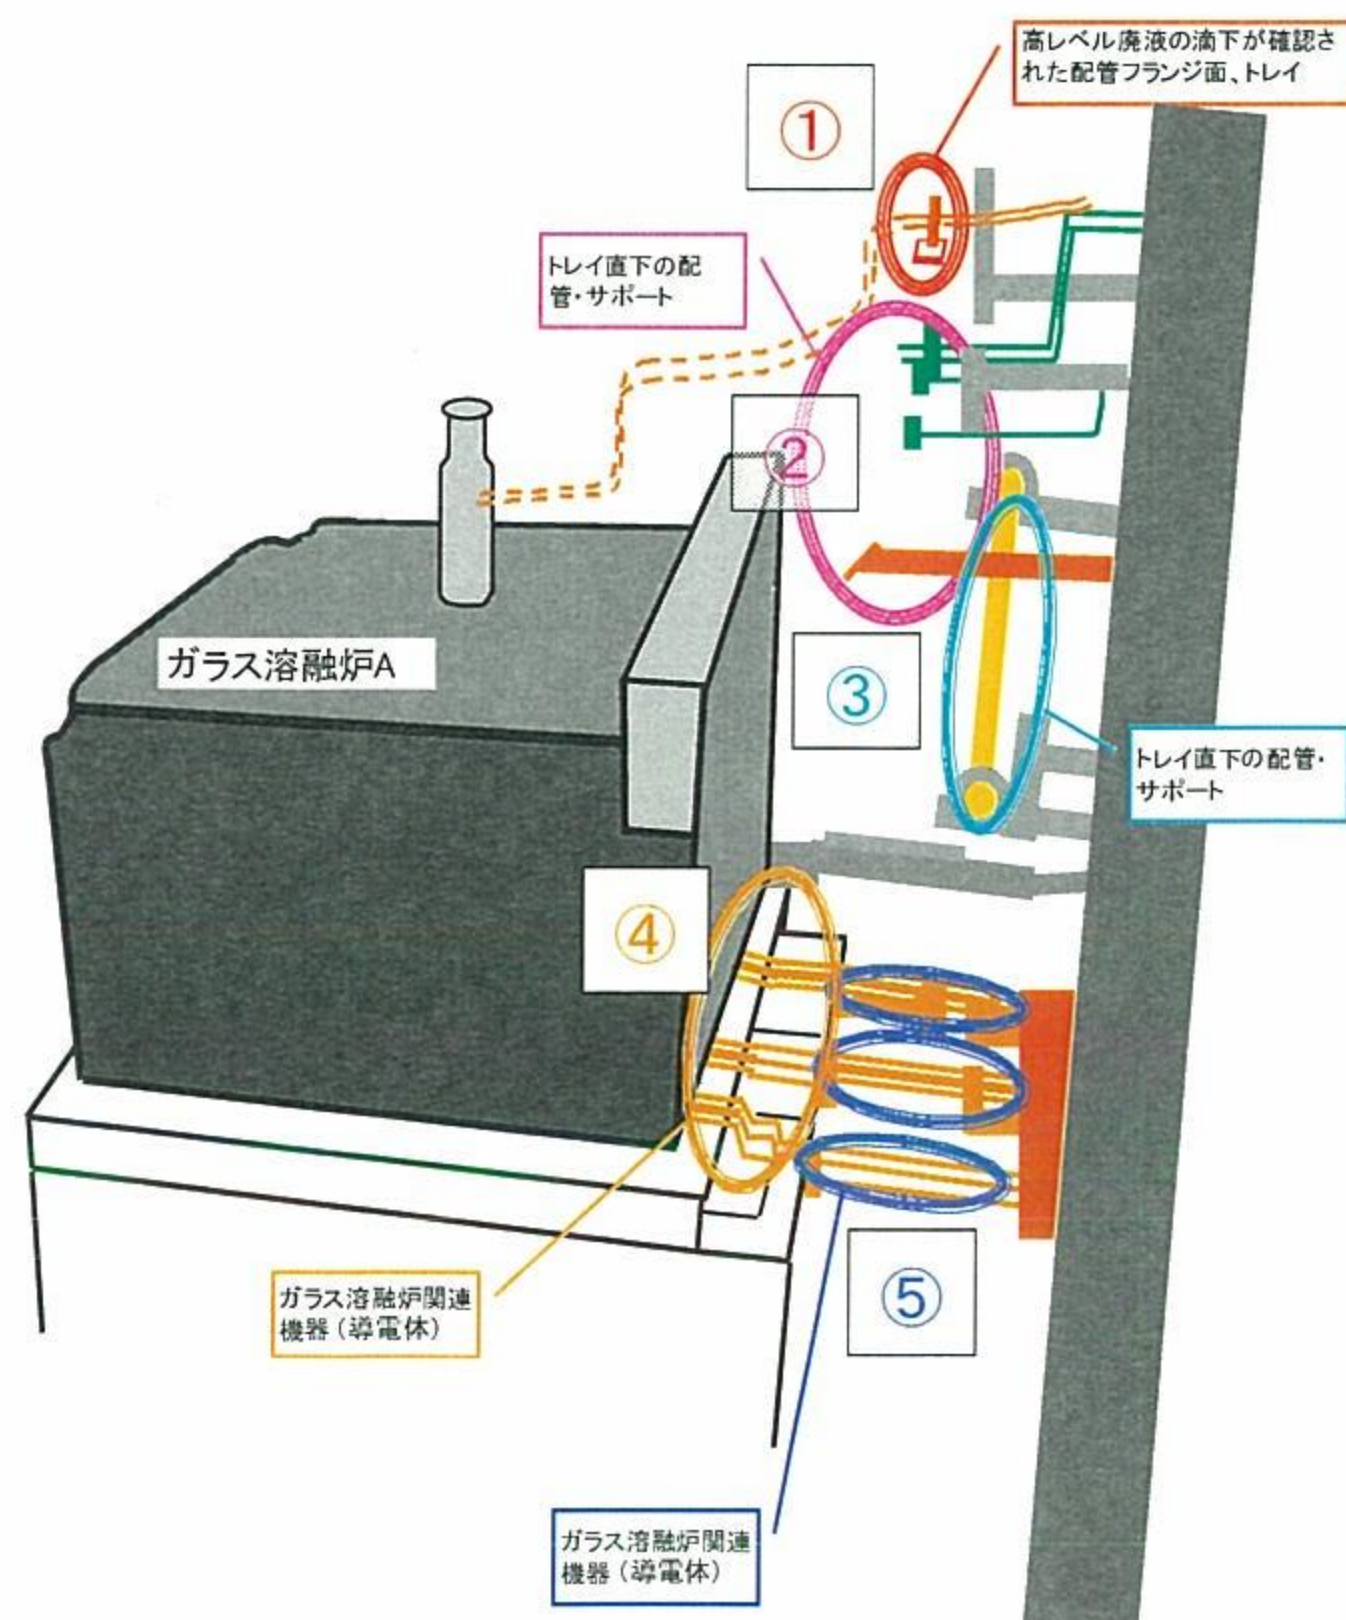
固化セルにおける高レベル廃液の滴下について (今後の作業: 洗浄・清掃範囲概要等)

本事象に関連する作業として、セル内の機器等の表面の放射能レベルの低減等を目的として、ITVカメラにより高レベル廃液の付着が確認された範囲を中心に、高圧水を用いて適切に洗浄・清掃を実施する

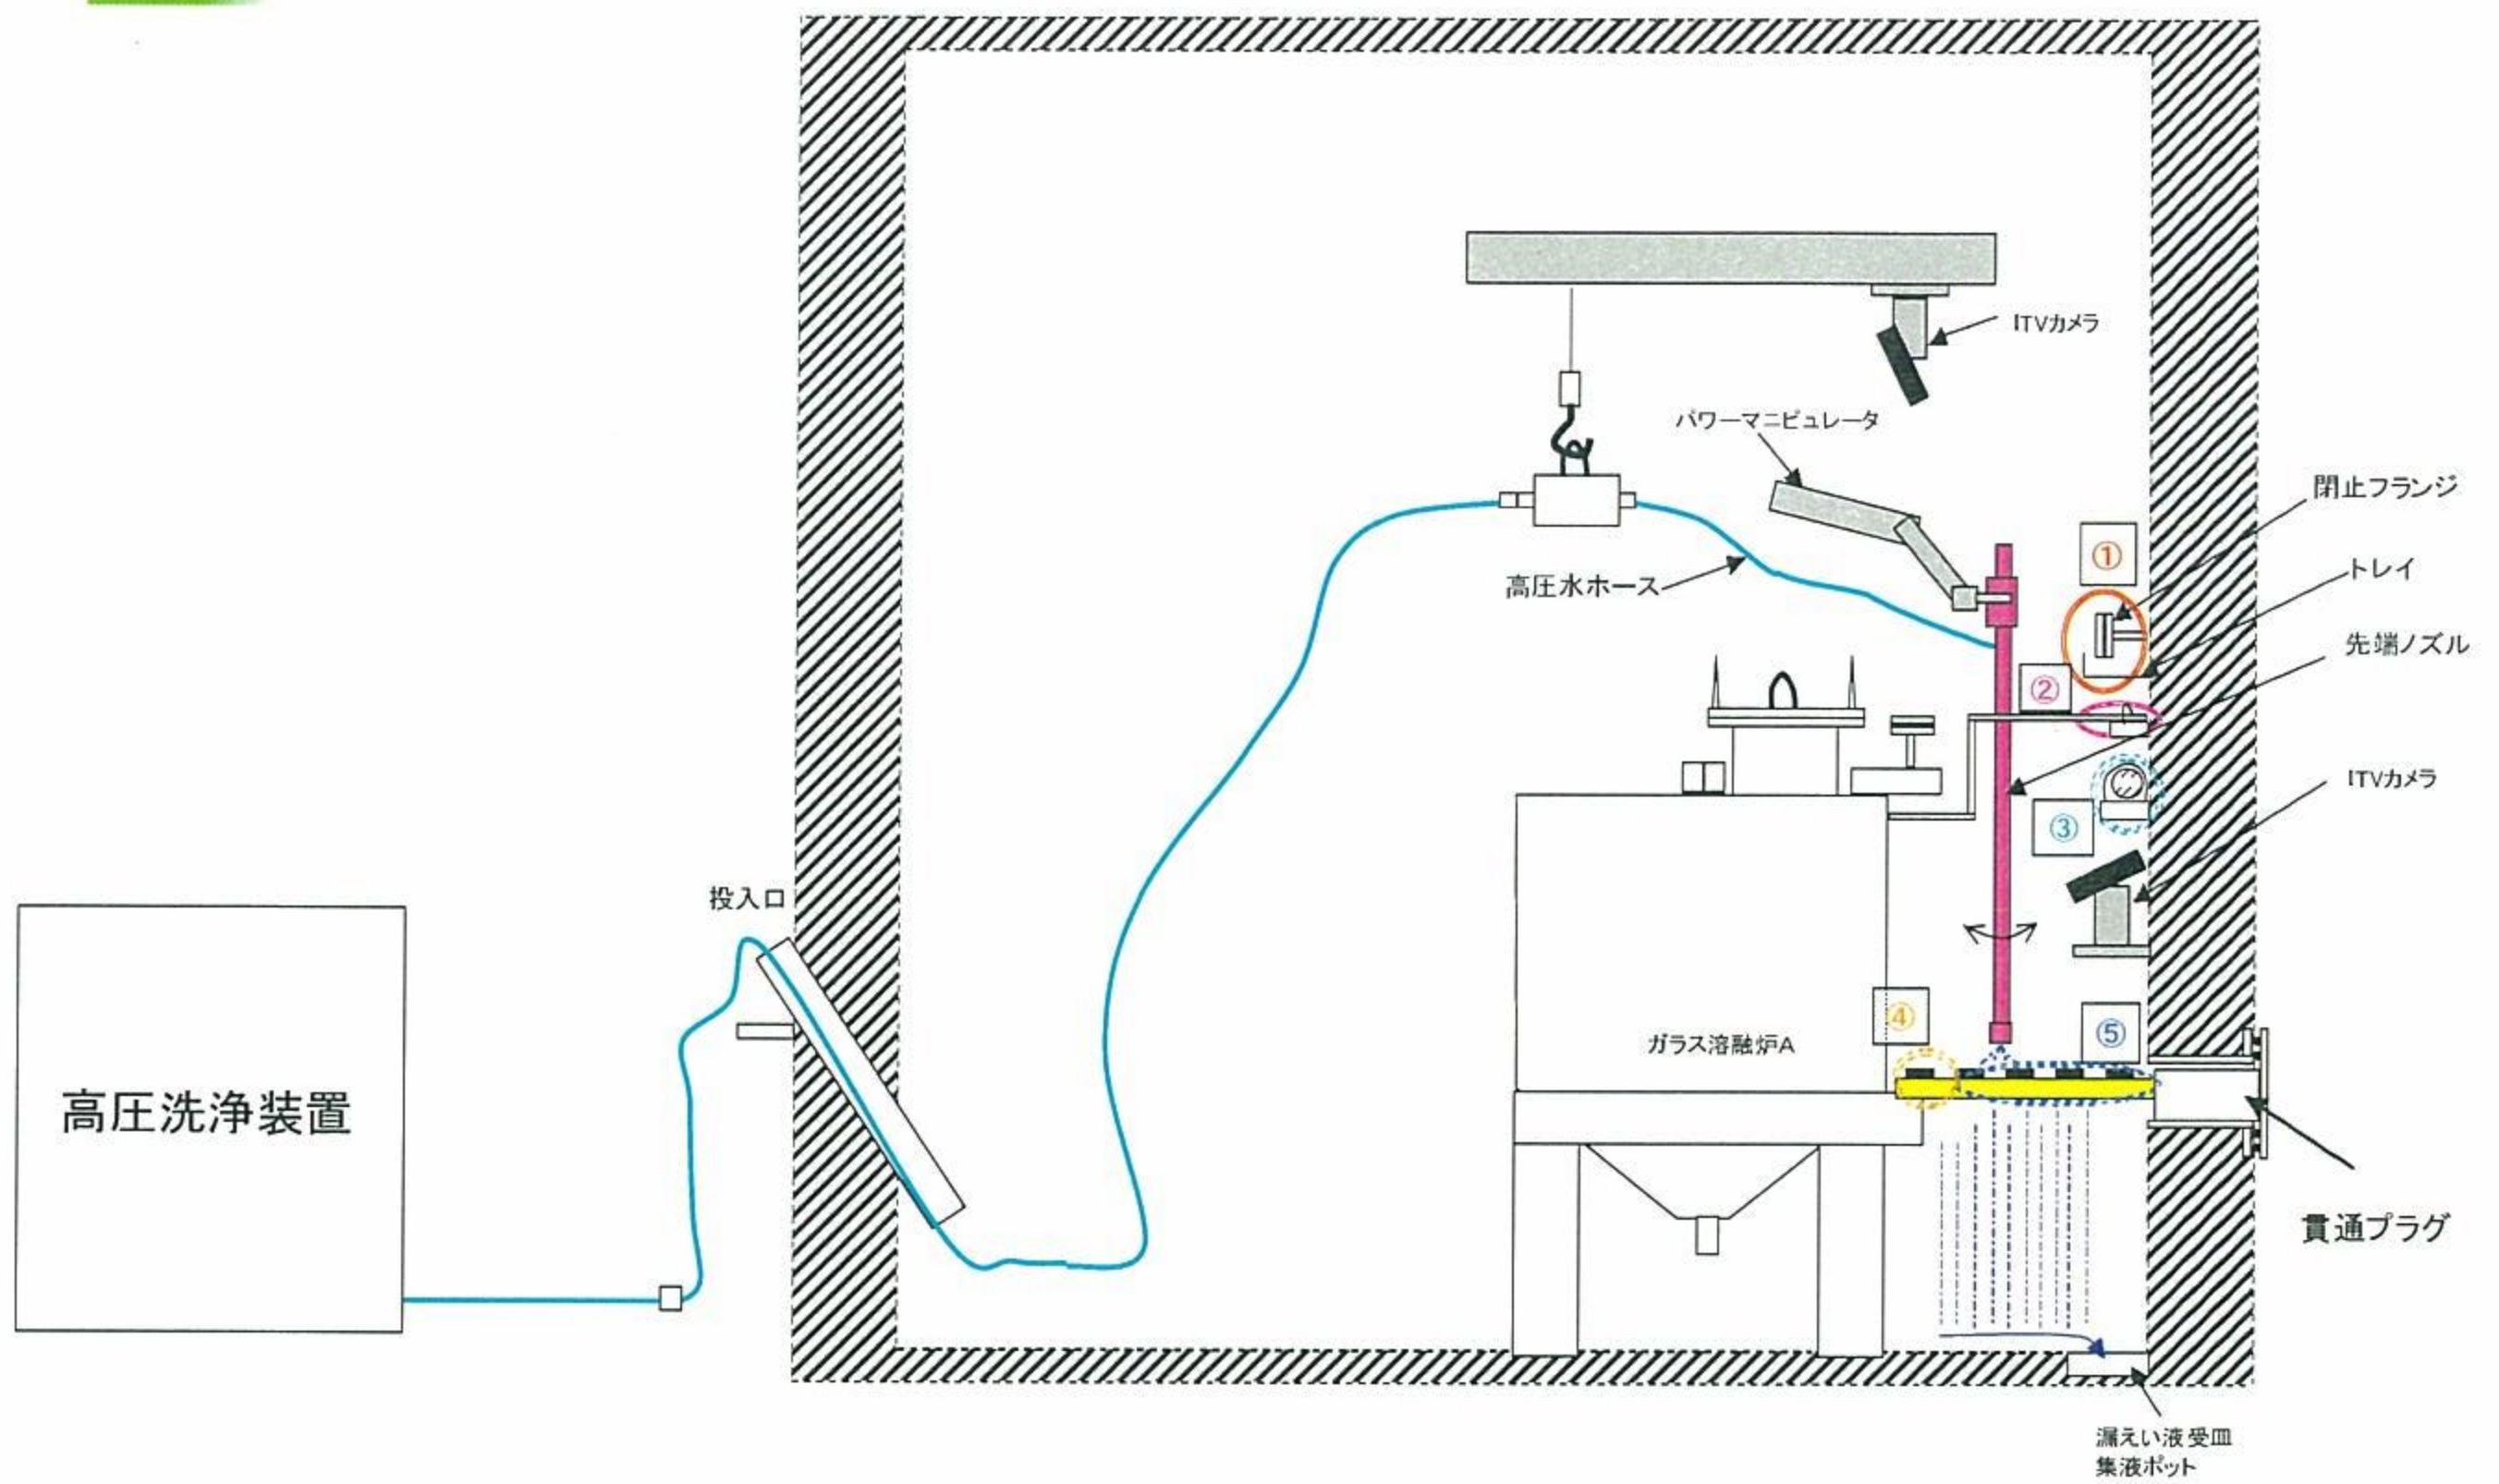
固化セルにおける高レベル廃液の滴下について (今後の作業: 洗浄・清掃範囲概要等)
