「北陸電力株式会社志賀原子力発電所 2 号炉の原子炉建屋内に雨水が  
流入した事象に係る対応について（指示）」に係る対応について

（報告）

平成 2 9 年 1 月 2 4 日

日本原燃株式会社

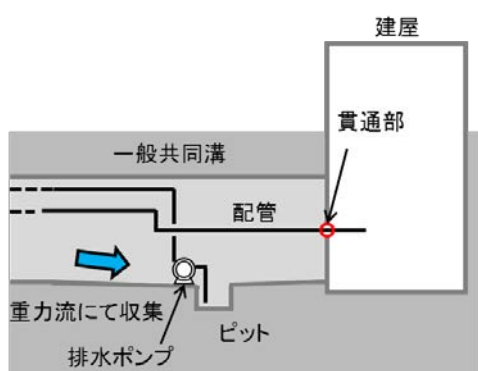
図1 (区分1)の排水設備概念図

一般共同溝には、一般共同溝に浸入した水等を収集・排水するための設備が設置されており、一般共同溝区分1、3、4には、重力流にて一般共同溝内の水をピットへ収集する静的機能を有する設備が設置されるとともに、ピットに溜まった水を検知し、排水ポンプが自動起動することで排水する動的機能を有する設備が設置されている（図1、図3）。

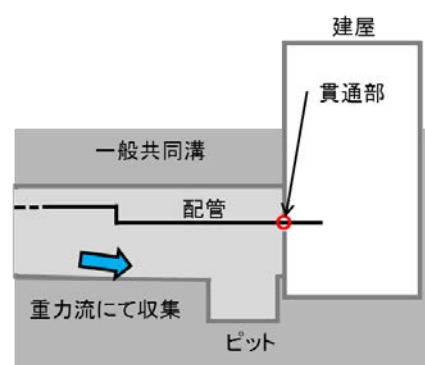
図2 (区分2)の排水設備概念図

一般共同溝区分2には、重力流にて一般共同溝内の水をピットへ収集する静的機能を有する設備が設置されている。なお、当該区分の収集水量に対して、ピットは十分な容積を有することから、自然蒸発にて排水する設計としている（図2）。

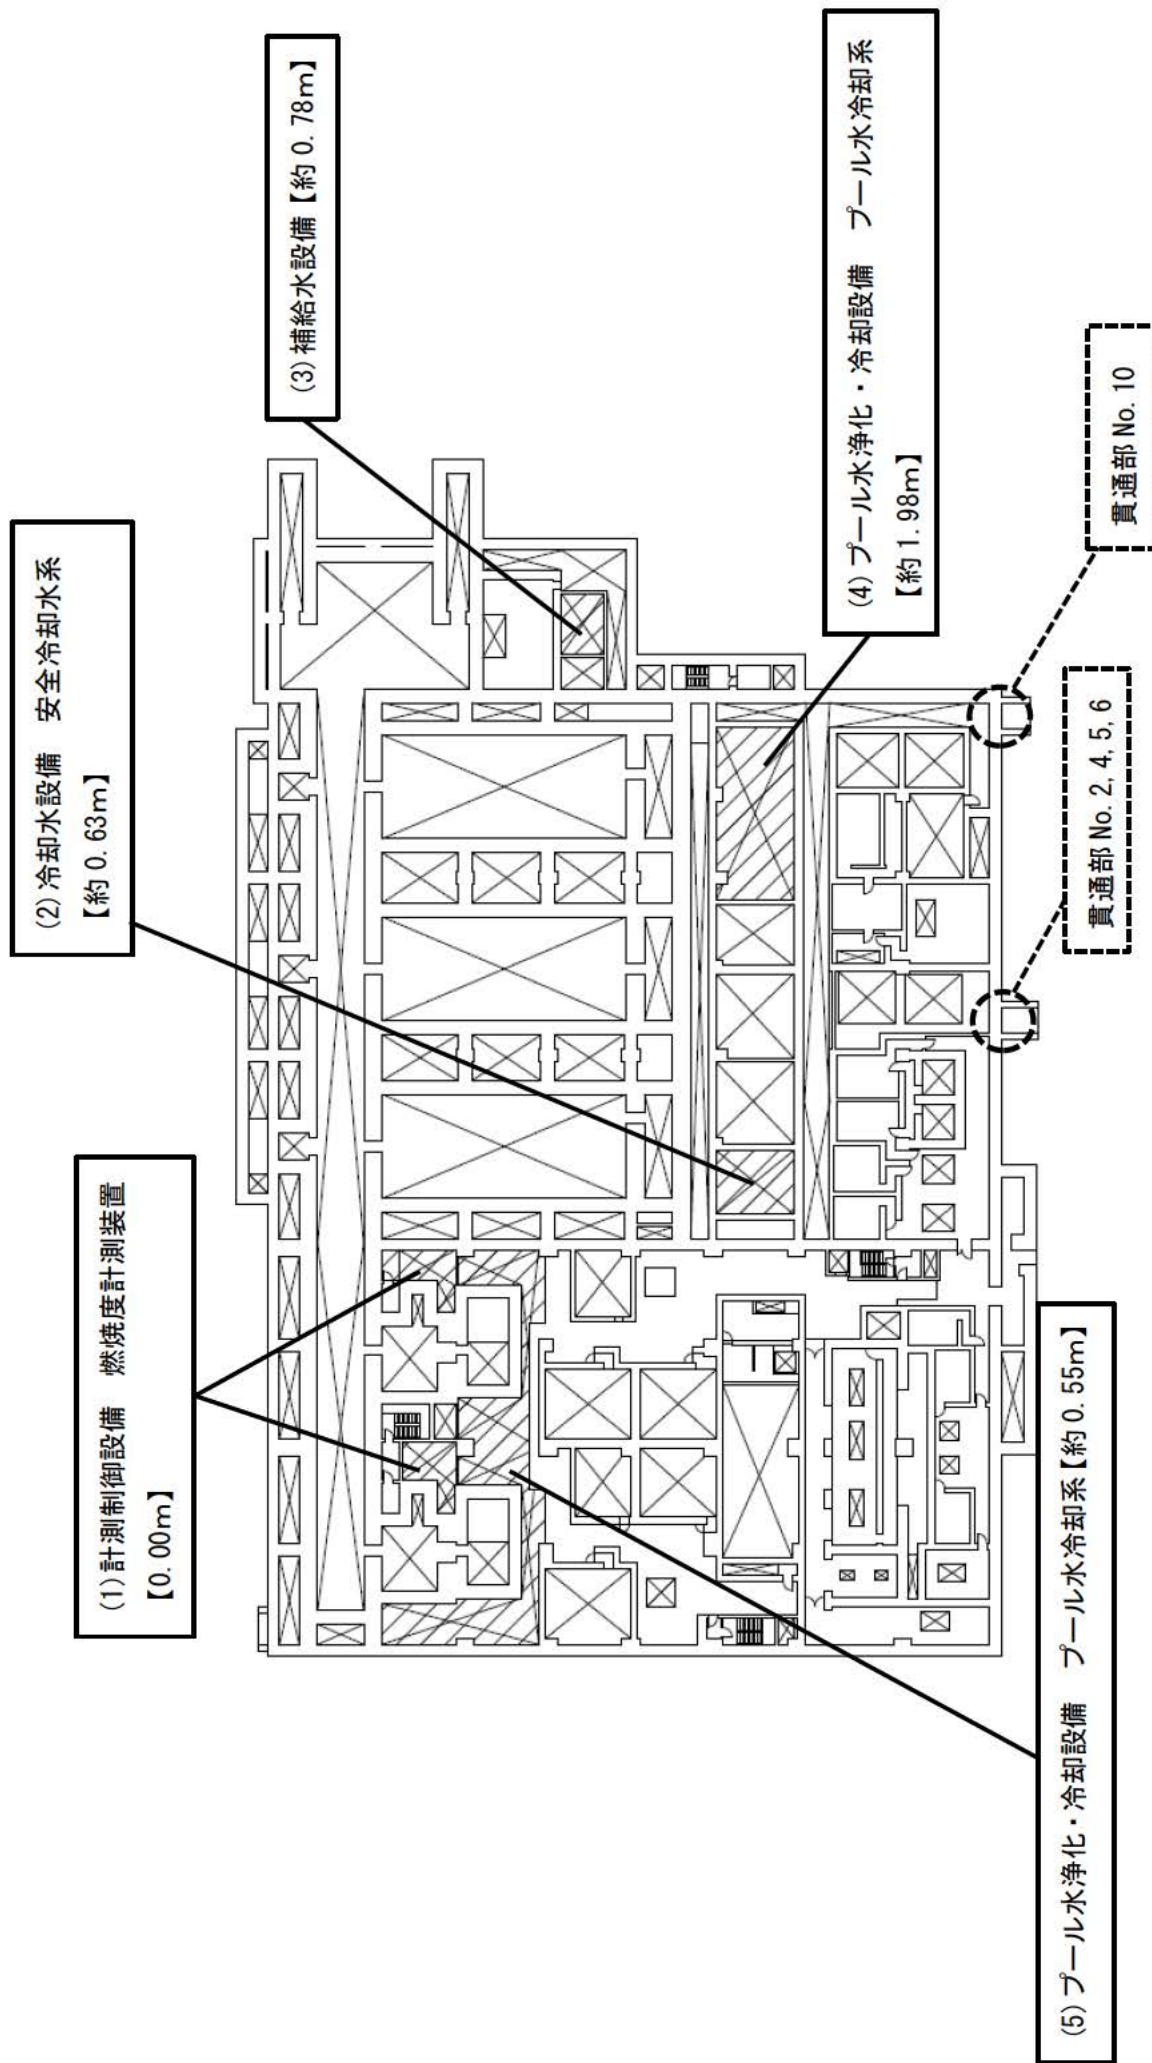
使用済燃料受入れ・貯蔵建屋（地下1階）

なお、水の浸入を防ぐ措置が未実施の貫通部のある一般共同溝のうち、使用済燃料受入れ・貯蔵建屋地下1階と使用済燃料の受入れ施設及び貯蔵施設用安全冷却水系冷却塔B基礎を繋ぐ一般共同溝については、一般共同溝そのもの

が貫通部となっており、一般共同溝の床面から貫通部までの高さが 0.00m であることから、建屋貫通部に水が到達するまでの時間余裕の評価が出来ないため、水の浸入を防ぐ措置の有無、および貫通部からの水が浸入する可能性について確認し、接するすべての建屋との間には、止水板が設置され水の浸入を防止するための措置が講じられている等により水が浸入する可能性がないと評価した（添付資料－5）。

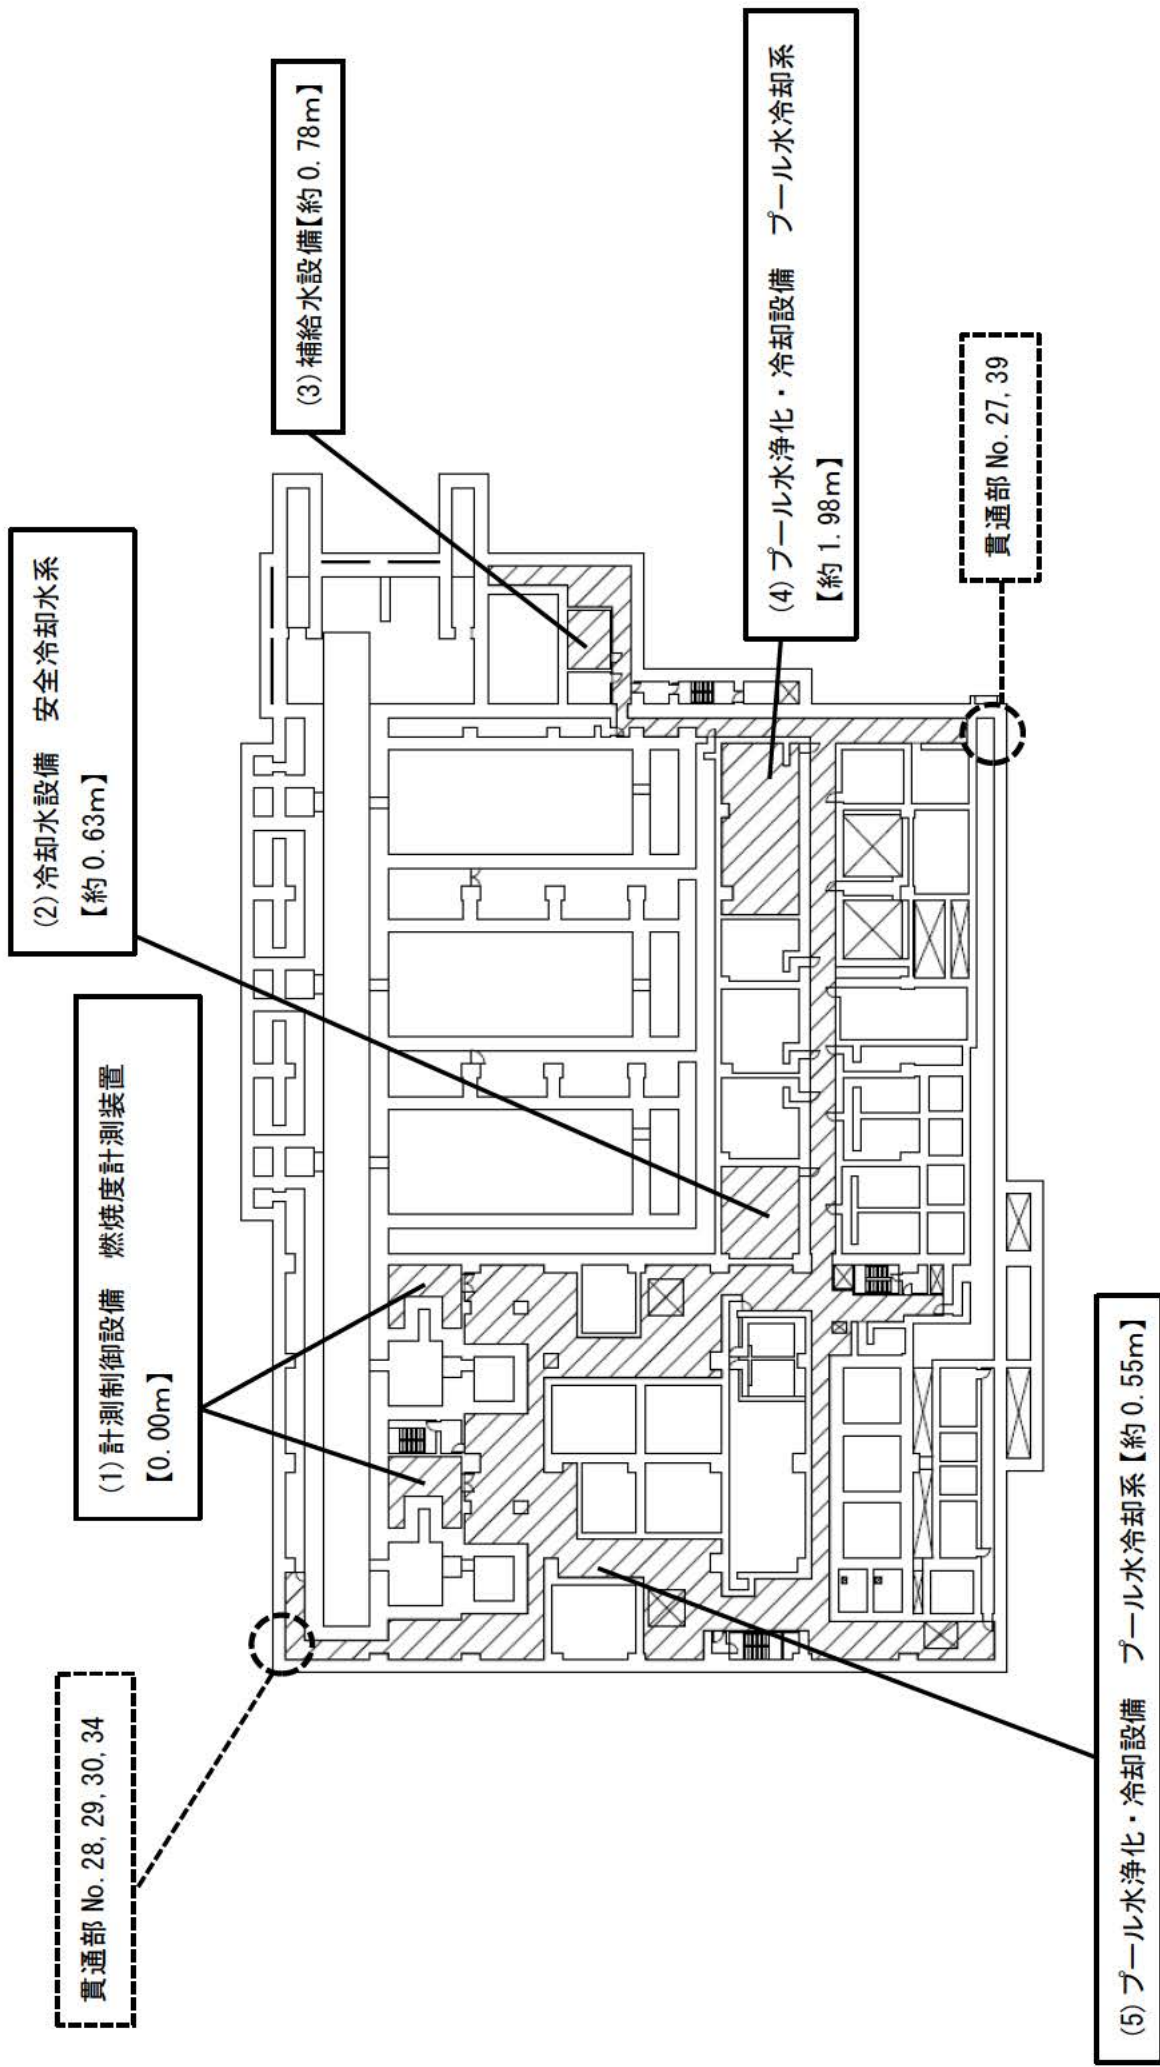
使用済燃料受入れ・貯蔵建屋（地下2階）

建屋名称	階	区画※	当該区画における安全上重要な施設の機能喪失最低高さ（m）	該当する安全上重要な施設
使用済燃料受入れ・貯蔵建屋	地下２階	(5)	約 0.55	プール水浄化・冷却設備 プール水冷却系
使用済燃料の受入れ施設及び貯蔵施設用 安全冷却水系冷却塔 B 基礎	地下２階	(3)	約 0.36	電気設備
分離建屋	地下１階	(6)	約 0.13	電気設備
精製建屋	地下１階	(5)	約 0.93	計測制御設備
ウラン・プルトニウム混合脱硝建屋	地下１階	(7)	約 0.01	電気設備
	地下２階	(3), (5)	約 0.25	（MOX粉末等を取り扱う室）
制御建屋	地下１階	(1)	約 0.15	計測制御設備 電気設備
	地下２階	(1)	約 0.03	電気設備

建屋名称	階	区画※	当該区画における安全上重要な施設の機能喪失最低高さ（m）	該当する安全上重要な施設
使用済燃料受入れ・貯蔵建屋	地下２階	(1)	0.00	計測制御設備 燃焼度計測装置
