異物除去作業により回収したサンプルの分析状況について

2012年2月29日
日本原燃株式会社

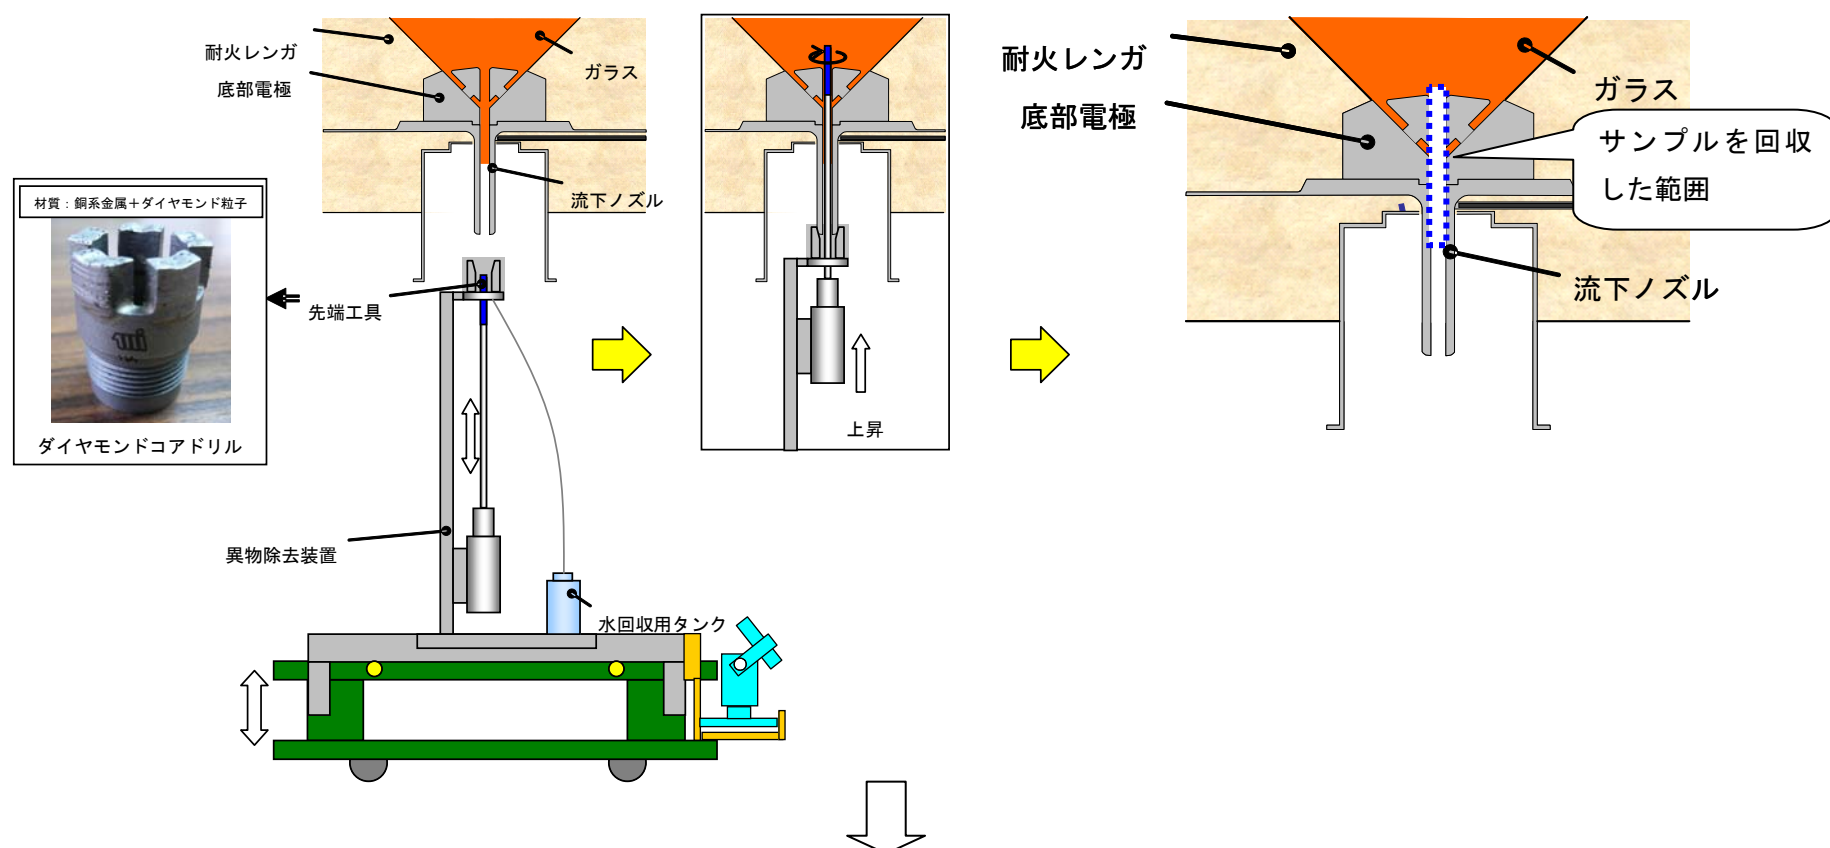
電子顕微鏡やエックス線を用いて流下を妨げていたものが何であることを確認

- ・ 流下ノズル部のサンプルからは、ガラス成分以外にクロムやアルミニウムなど溶融炉内部のガラスと接しているレンガ（右図参照）の代表的な成分が確認された。
- ・ ガラスから析出した結晶相の存在は確認されていない。
- ・ 天井レンガを構成する代表的な成分は確認されていない。

ガラス溶融炉の熱上げ後、流下状況や抜き出した後の炉内の状況などを確認するとともに、採取したサンプルの分析結果も踏まえ、流下性が低下した原因究明を実施
